# Asbestinventarisatetest

Veldstraat 129, 9890 Gavere

Attestnummer : 20260204-000115.000

Uitgegeven op : 04.02.2026

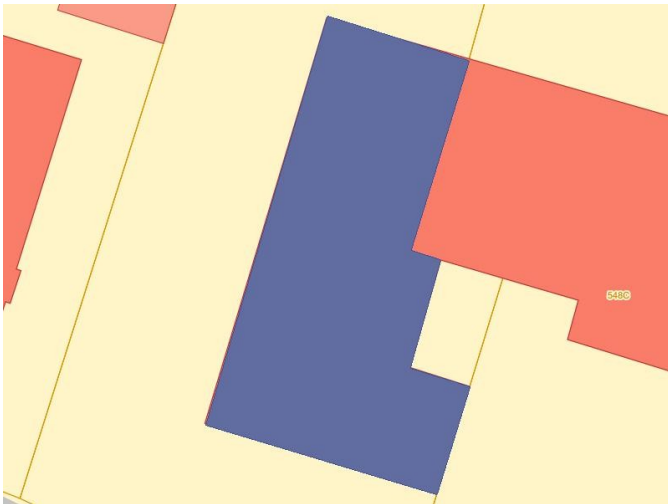
## Zone 2: Overig gebied

- 0 Asbestmaterialen
- 0 Beperkingen
- 0 Roerende goederen
- 0 Puin, steenslag, (water)bodem
- 0 Adviezen
- 0 Geen asbest
- 0 Afdruiptzones/afvloeizones
