# Asbestinventarisatetest

Veldstraat 127, 9890 Gavere

Attestnummer : 20260204-000113.000

Uitgegeven op : 04.02.2026

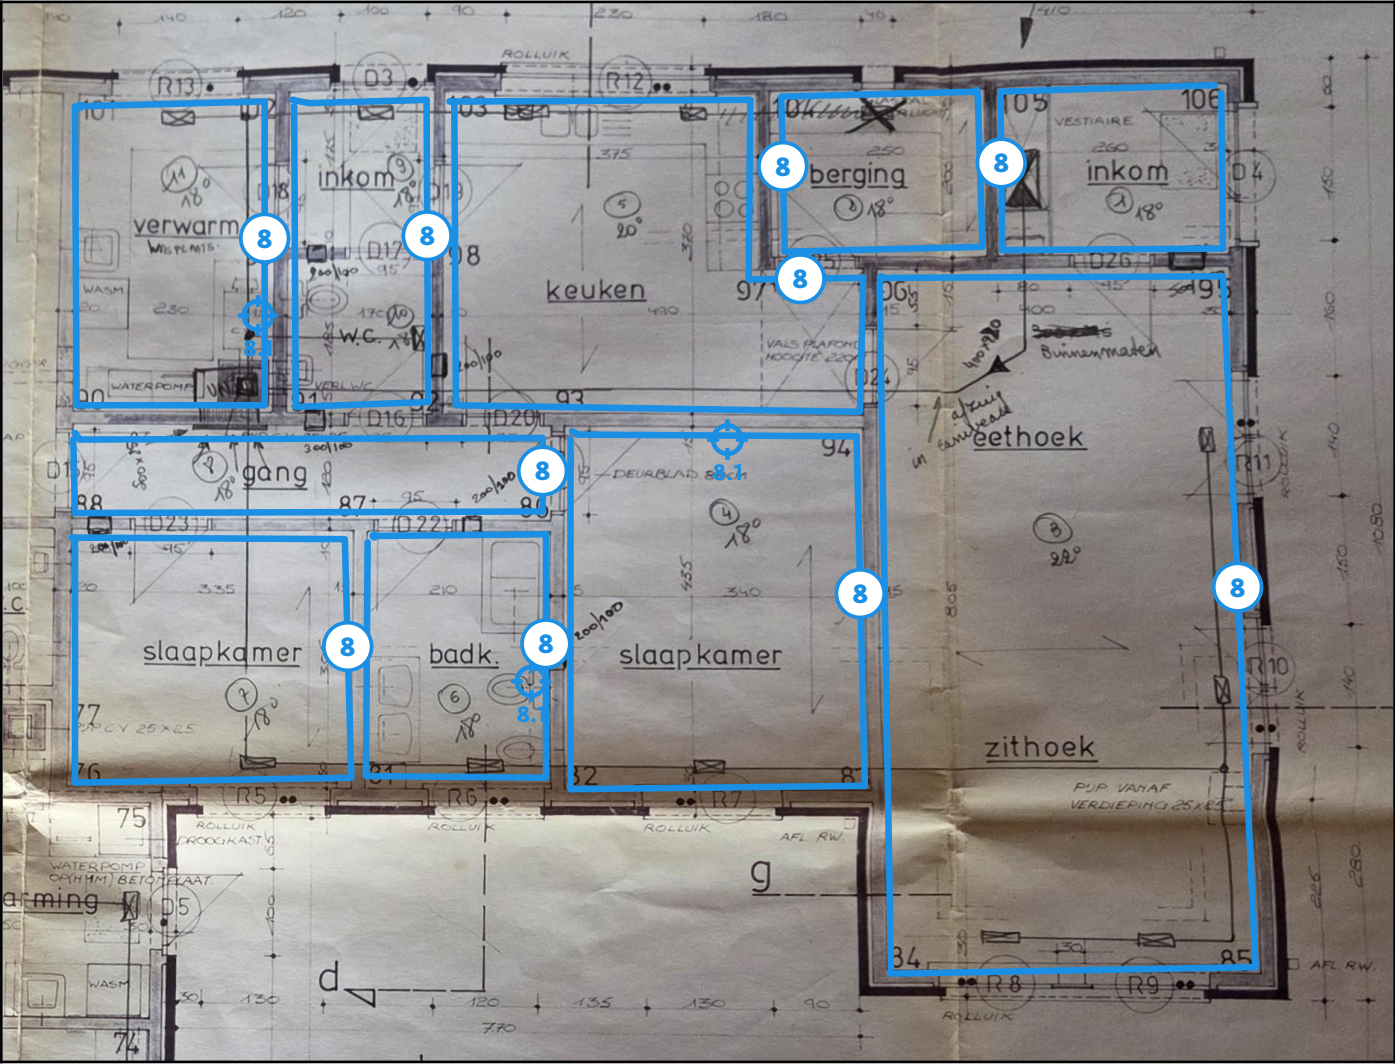
# Plan 1.3: Pleisterwerk muren (V0)

- 0 Asbestmaterialen
- 0 Beperkingen
- 0 Roerende goederen
- 0 Puin, steenslag, (water)bodem
- 0 Adviezen
- 0 Geen asbest
- 0 Afdruipzones/afvloeizones
