Asbestinventarisatetest

Hogerlucht 80, 9600 Ronse

Attestnummer : 20251023-000053.000

Uitgegeven op : 23.10.2025

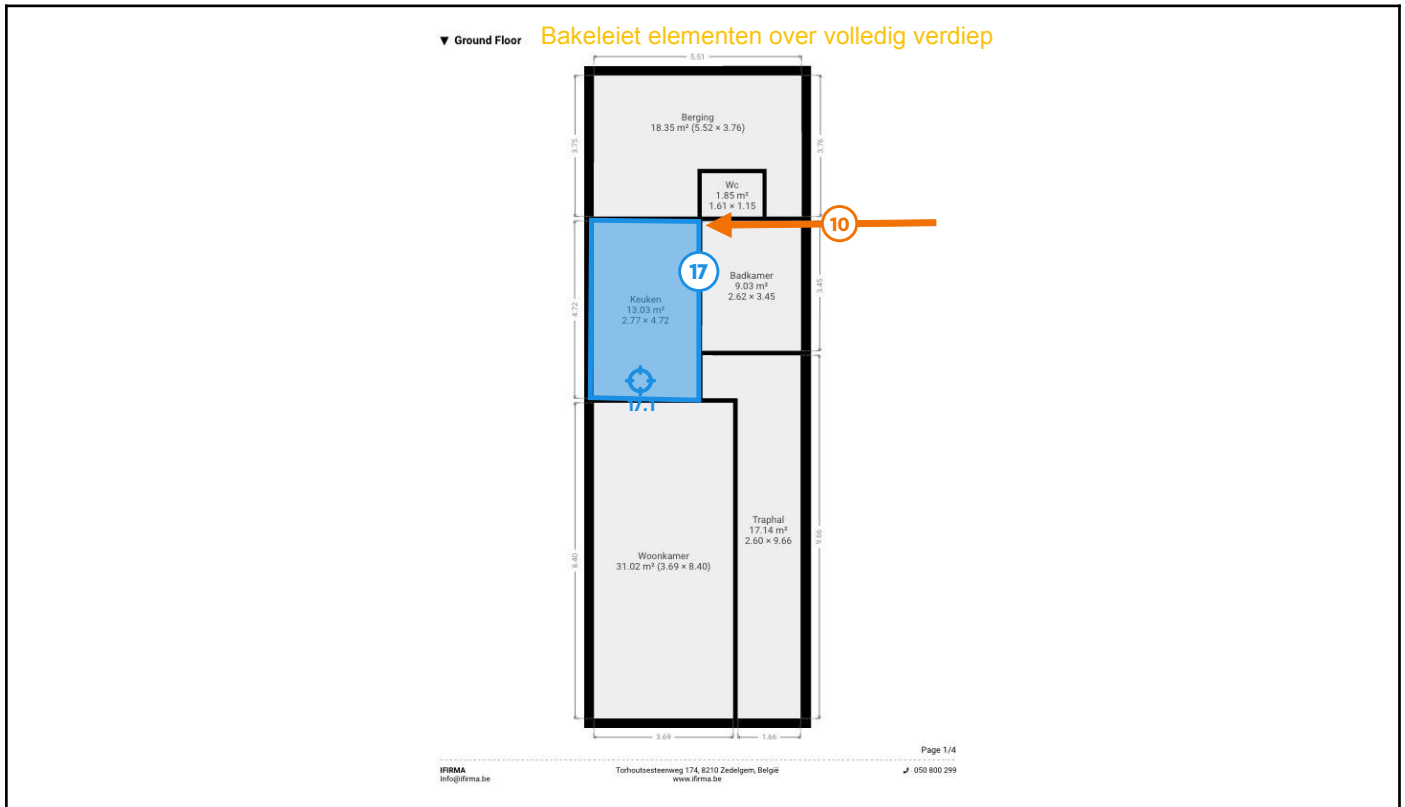
Plan 1.3: Grondplan +0

Beschrijving	Type	Actie
10. Rookgaskanaal (+ toebehoren) - Schouw dak	Asbestmateriaal	Verwijderen
12. Elementen in bakeliet	Asbestmateriaal	Zorgvuldig beheren
17. Roofing/bitumen - Plat dak (Toplaag)	Geen asbest	-
17.1 Code: 124620 - 3	Puntmonster	-

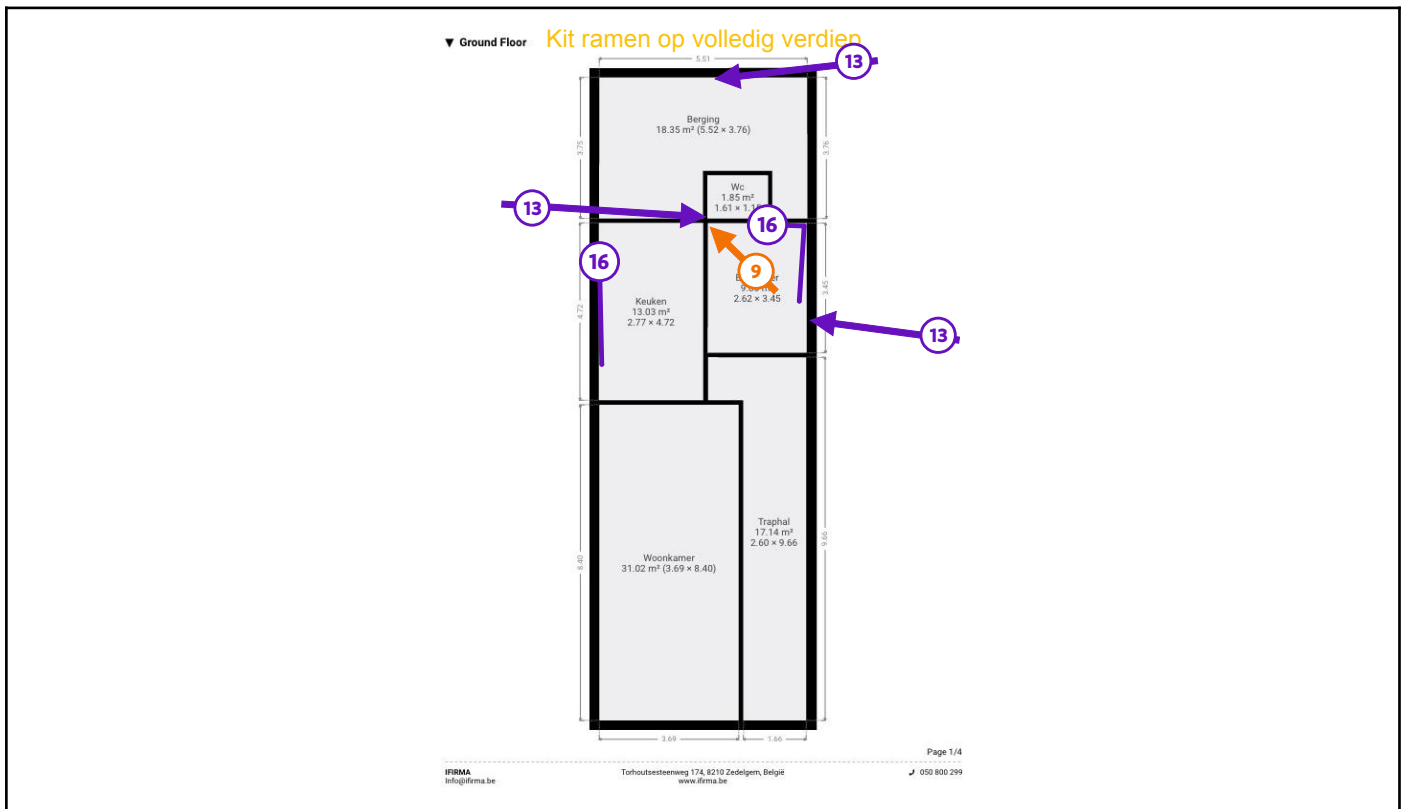
Plan 1.4: Grondplan +0

Beschrijving	Type	Actie
9. Rookgaskanaal/vierkante buis - Badkamer	Asbestmateriaal	Verwijderen
13. Schouw(en) - Hoger dan 3,5 meter	Beperking	-
16. Onderliggende lagen (Badkamer/keuken/WC/etc)	Advies	-
21. Kit - Schrijnwerk/glas van ramen en/of deuren	Geen asbest	-

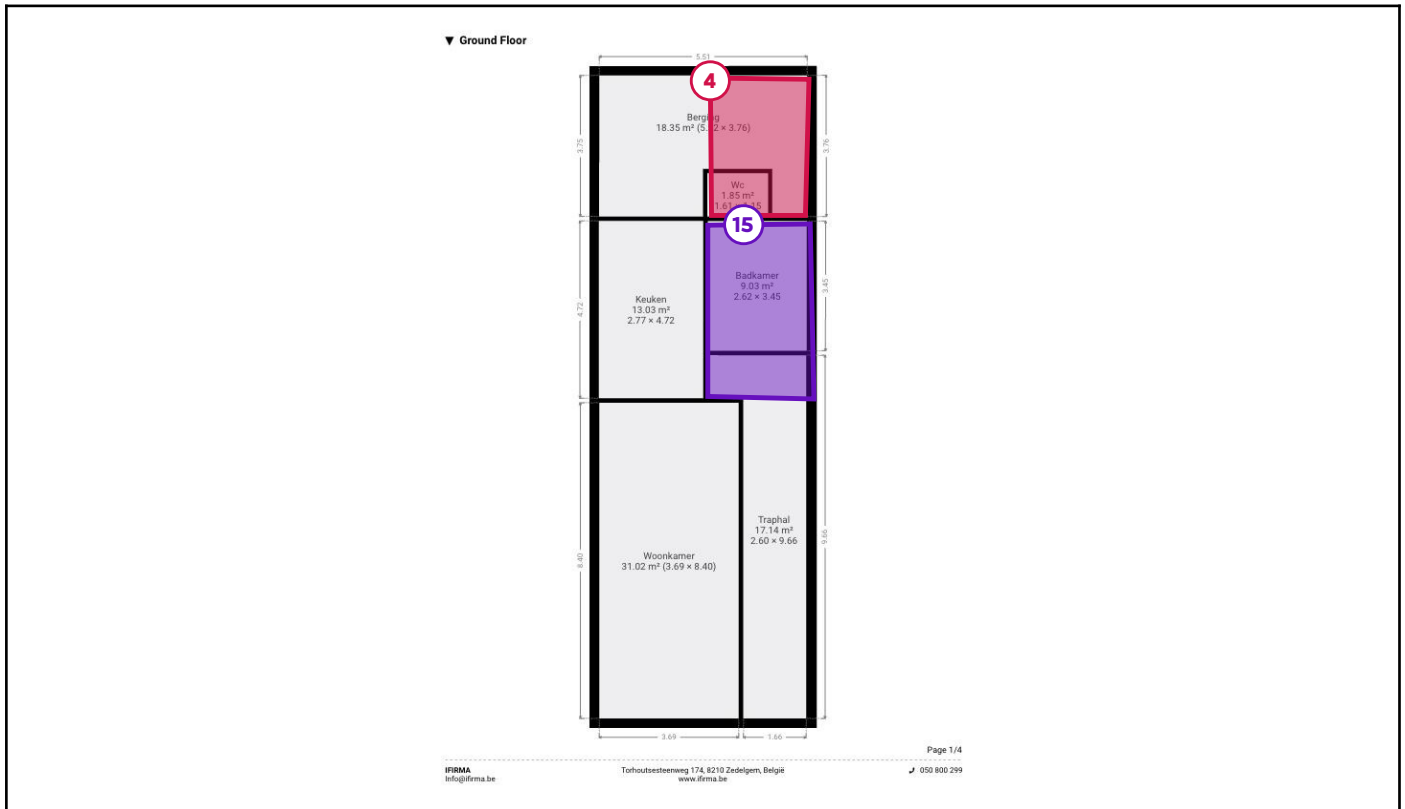
Plan 1.5: Grondplan +0

Beschrijving	Type	Actie
4. Golfplaten - Dak Berging + wc	Asbestmateriaal	Dringend verwijderen
15. Geen verdacht onderdak aanwezig - Schuine daken	Advies	-

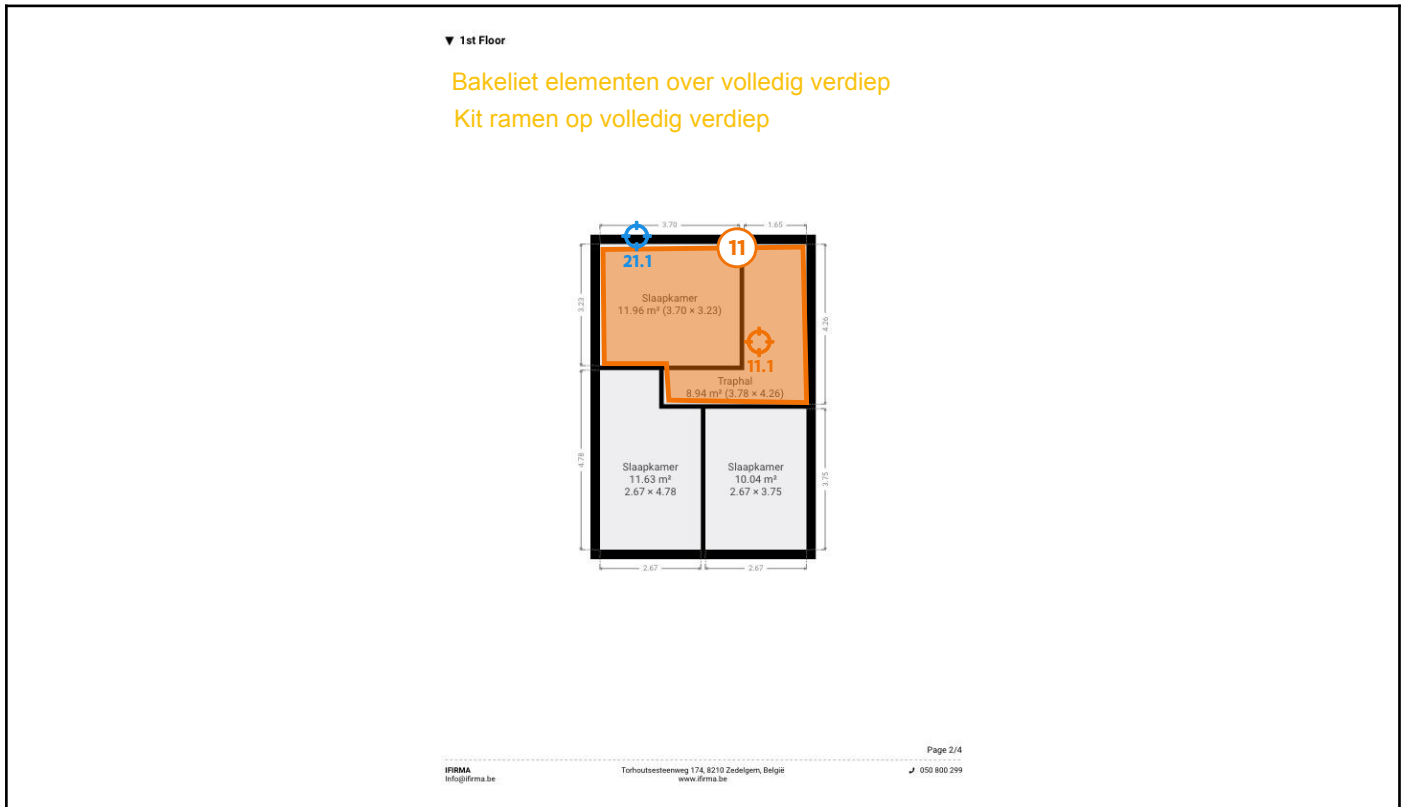
Plan 1.8: Grondplan +1

Beschrijving	Type	Actie
11. Vinylzeil - Ruimte(s):T raphal + slaapkamer	Asbestmateriaal	Verwijderen
11.1 Code: 124620 - 4	Puntmonster	-
12. Elementen in bakeliet	Asbestmateriaal	Zorgvuldig beheren
21. Kit - Schrijnwerk/glas van ramen en/of deuren	Geen asbest	-
21.1 Code: 124620 - 5	Puntmonster	-

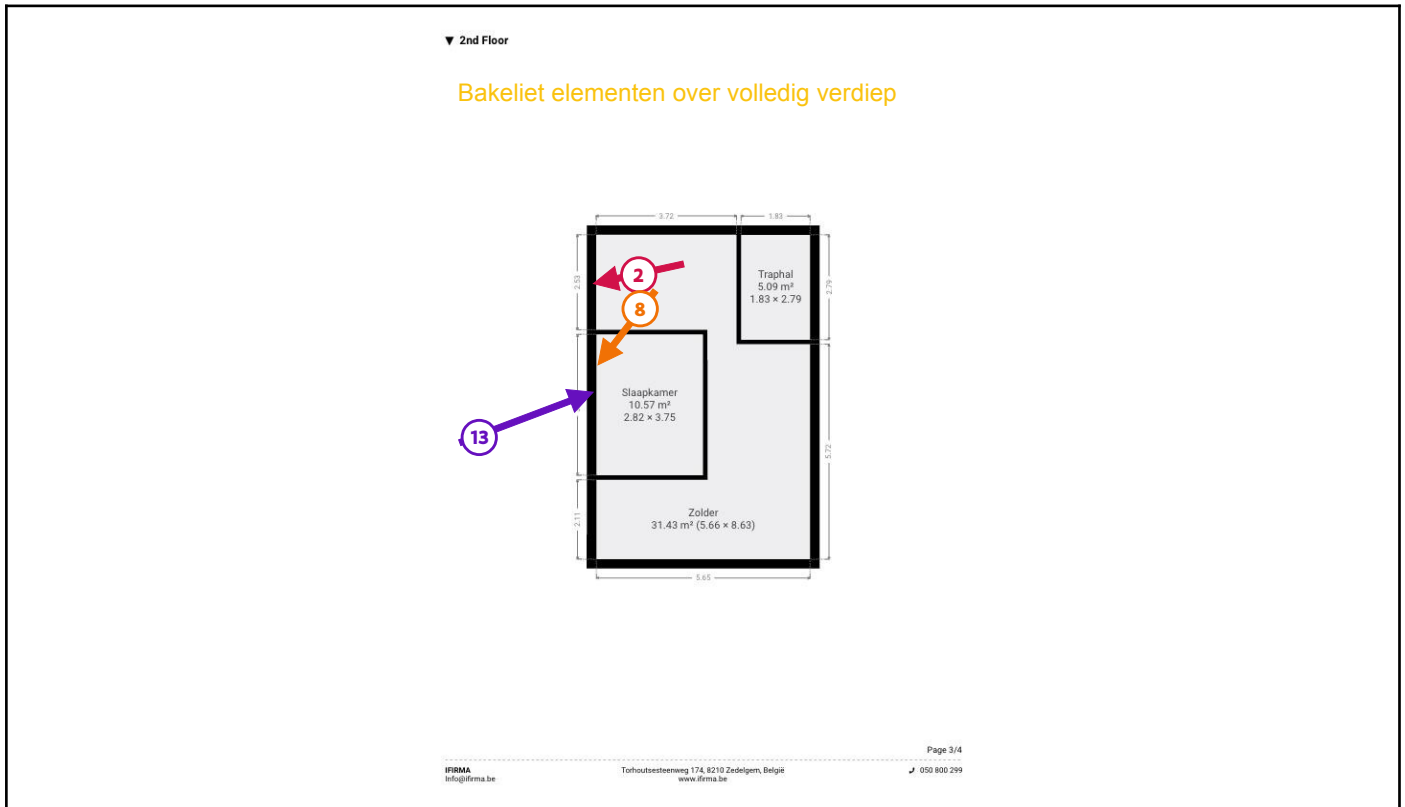
Plan 1.10: Grondplan +2

Beschrijving	Type	Actie
2. Platen - Afval (Zolder)	Asbestmateriaal	Dringend verwijderen
8. Roetluik - Schouw	Asbestmateriaal	Verwijderen
12. Elementen in bakeliet	Asbestmateriaal	Zorgvuldig beheren
13. Schouw(en) - Hoger dan 3,5 meter	Beperking	-

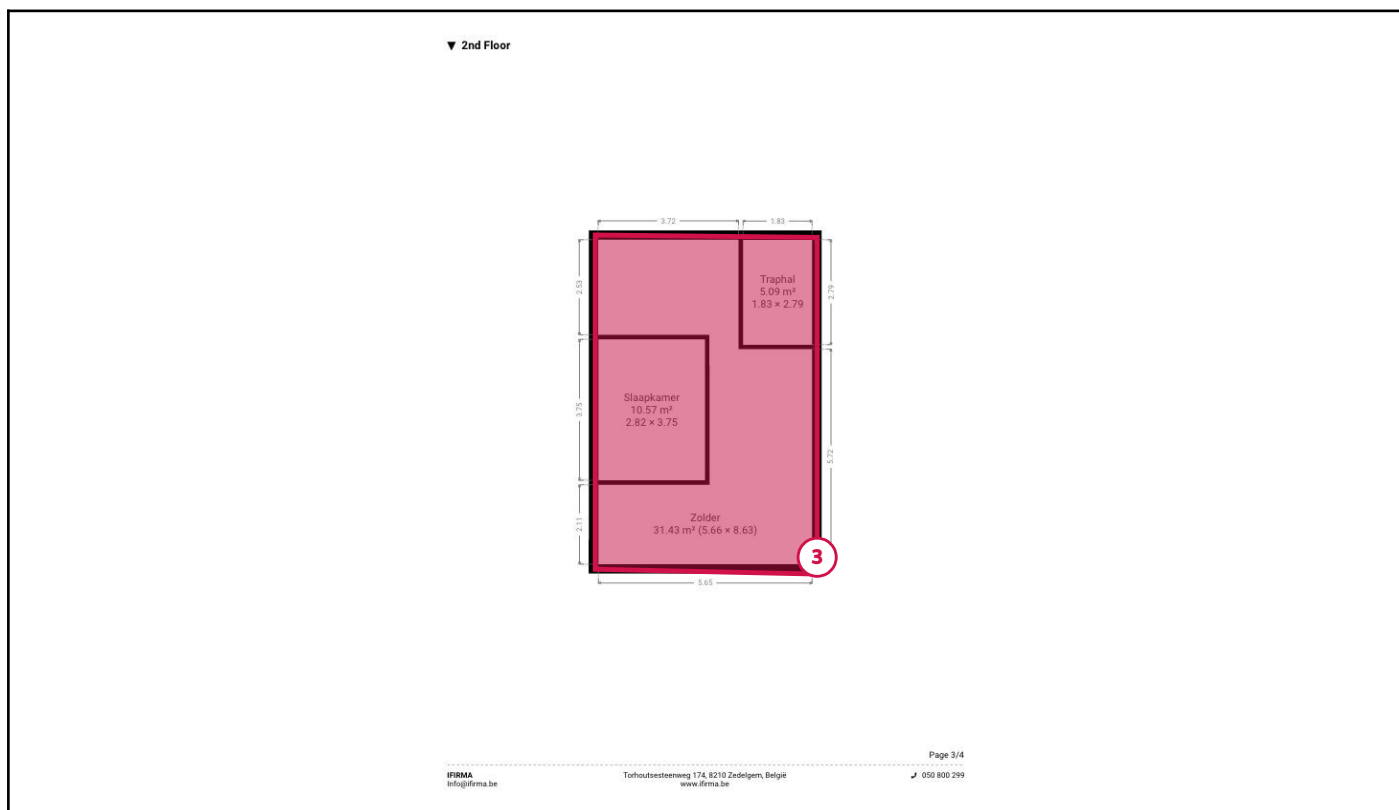
Plan 1.11: Grondplan +2

Beschrijving	Type	Actie
3. Leien - Dak woning	Asbestmateriaal	Dringend verwijderen

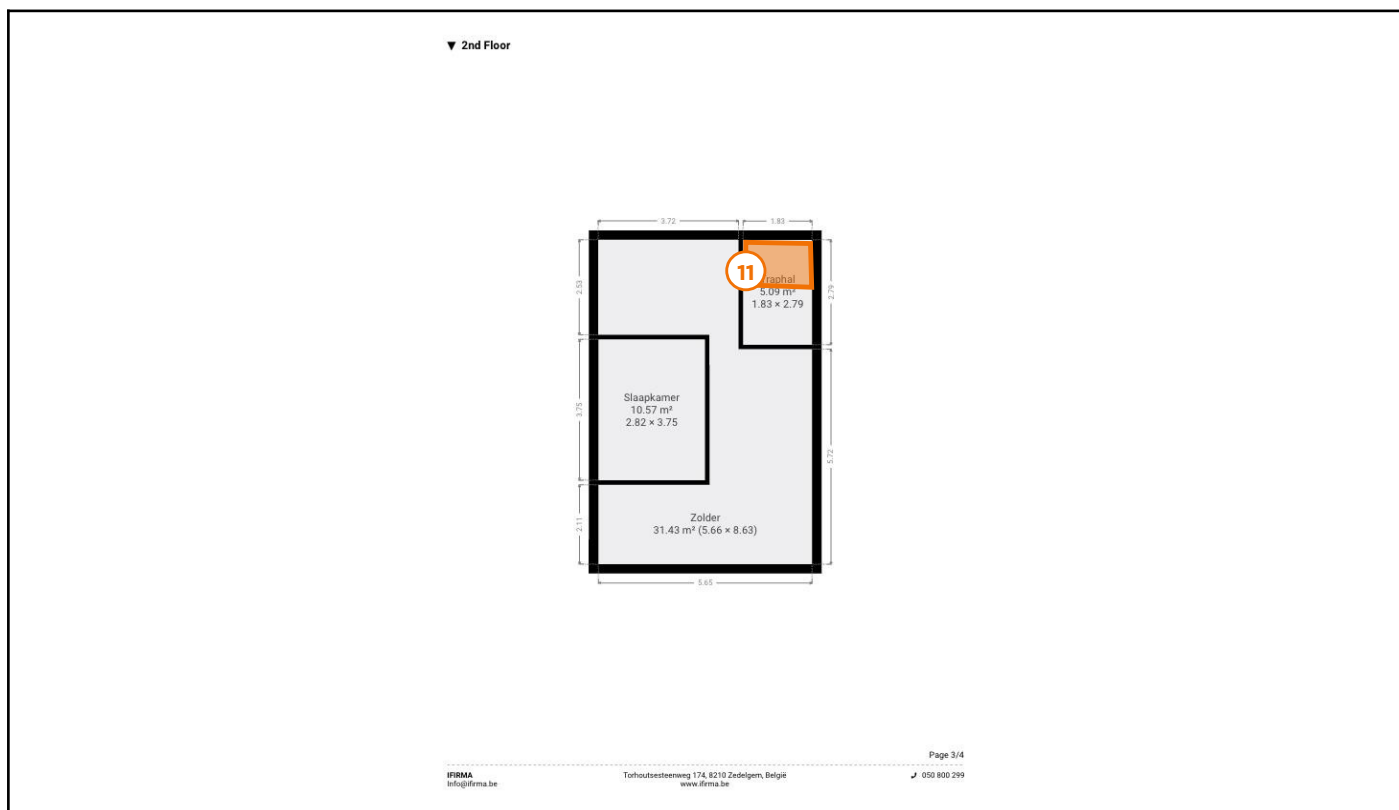
Plan 1.12: Grondplan +2

Beschrijving	Type	Actie
11. Vinylzeil - Ruimte(s):T raphal + slaapkamer	Asbestmateriaal	Verwijderen

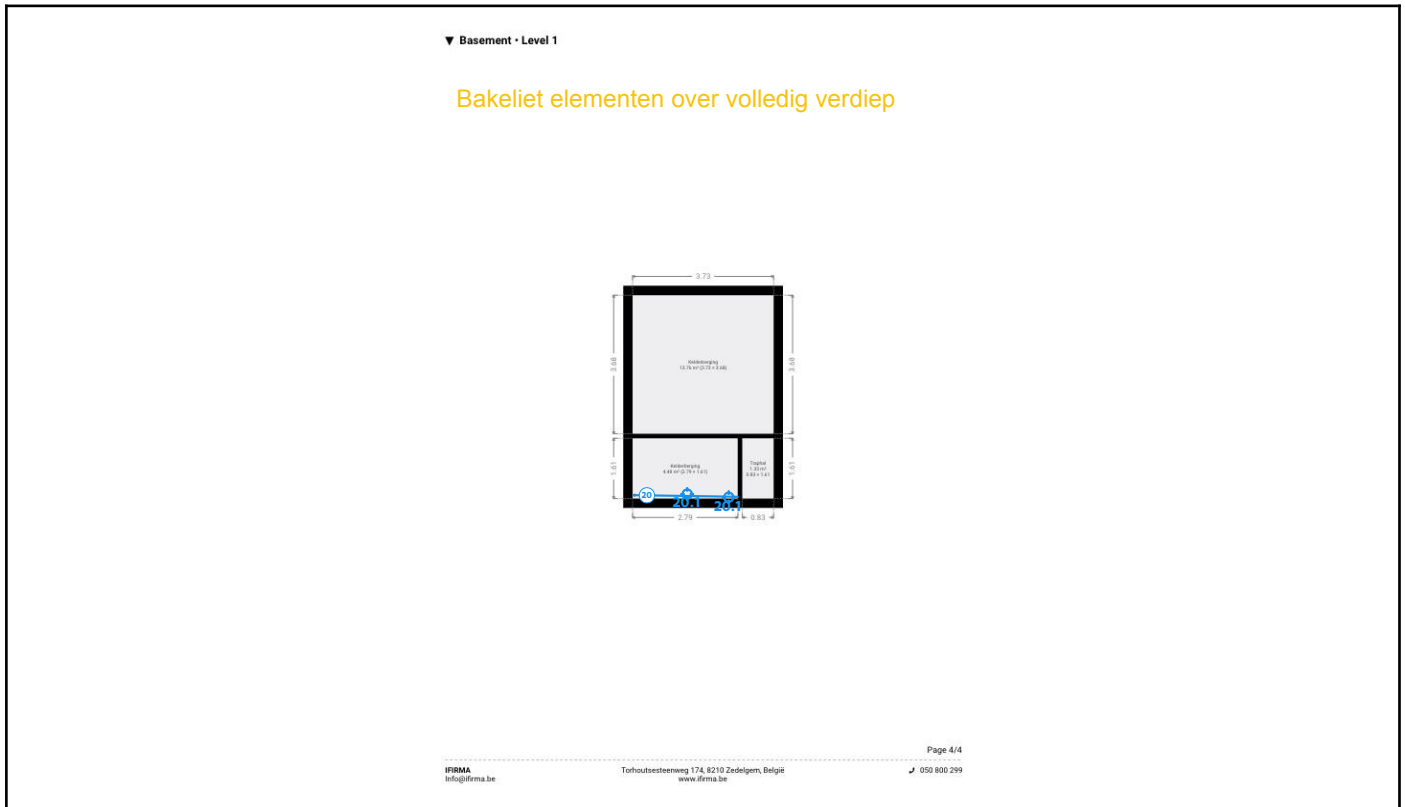
Plan 1.13: Grondplan Kelder

Beschrijving	Type	Actie
12. Elementen in bakeliet	Asbestmateriaal	Zorgvuldig beheren
20. Cementlaag muren - Kelder	Geen asbest	-
20.1 Code: 124620 - 6	Mengmonster	-

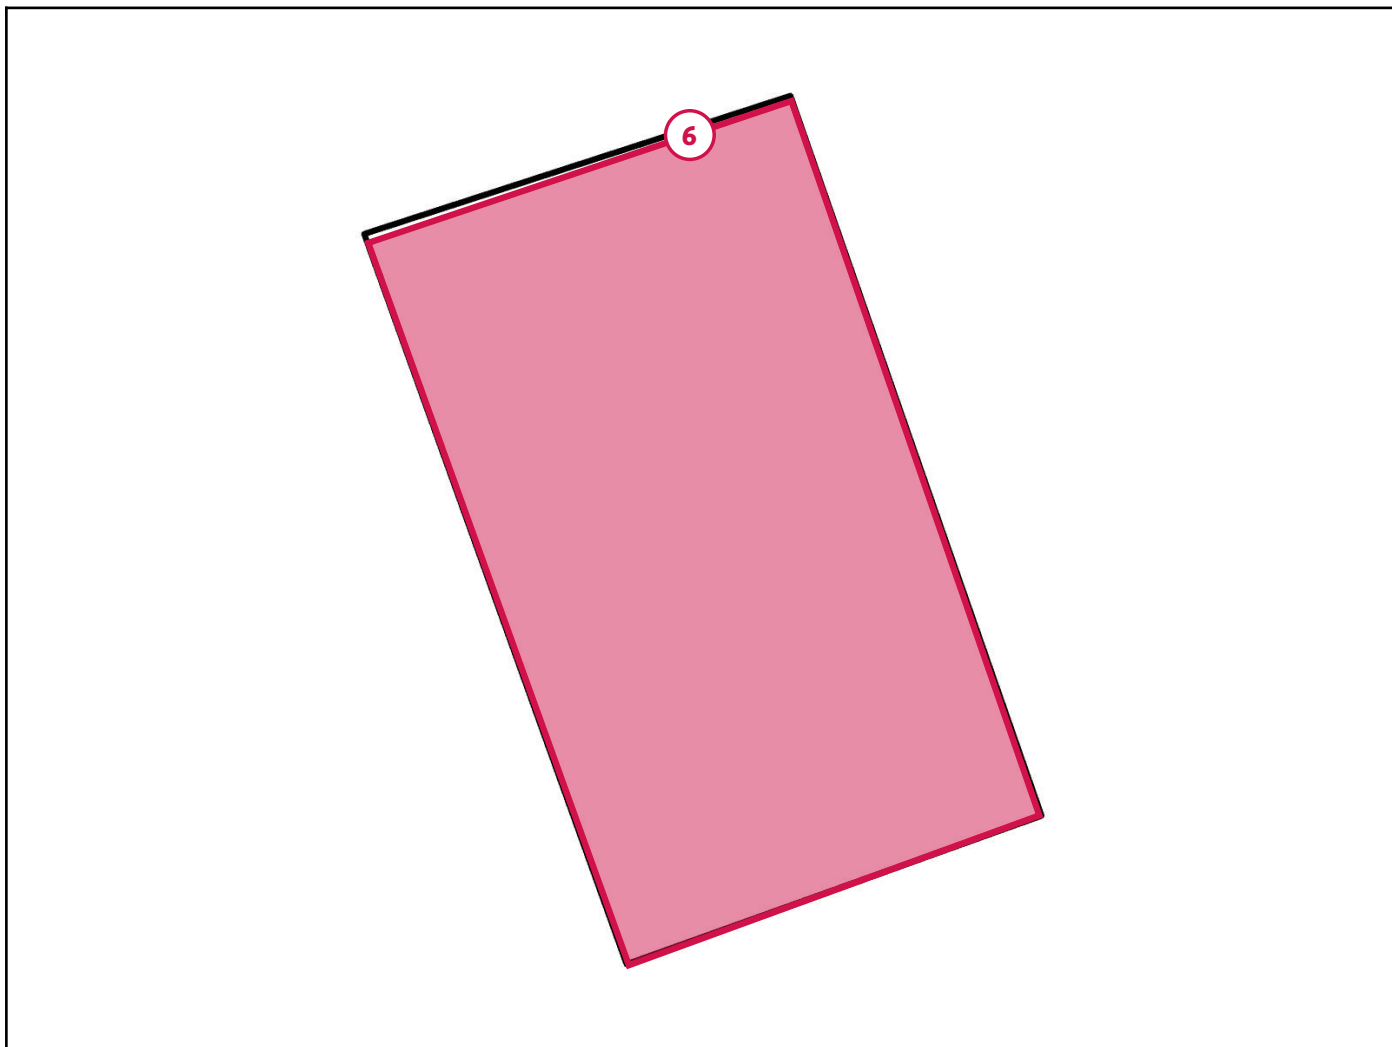
Plan 2.1: Bijgebouw plan

Beschrijving	Type	Actie
6. Golfplaten - Dak Tuinberging 1	Asbestmateriaal	Dringend verwijderen

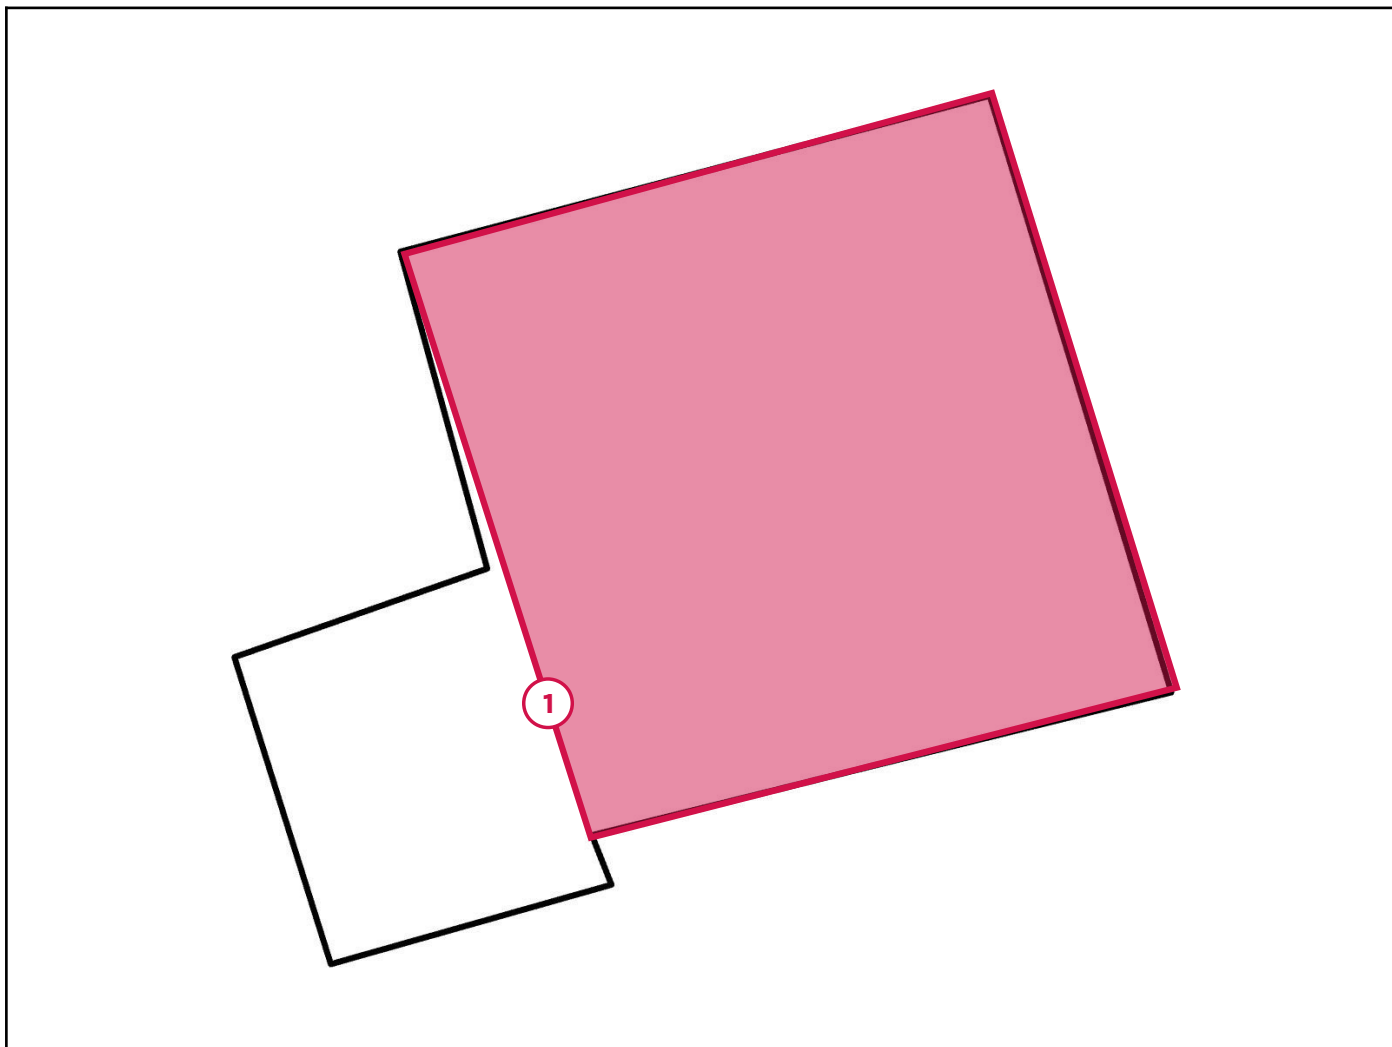
Plan 3.1: Tuinberging 2 plan

Beschrijving	Type	Actie
1. Golfplaten - Dak Tuinberging 2	Asbestmateriaal	Dringend verwijderen

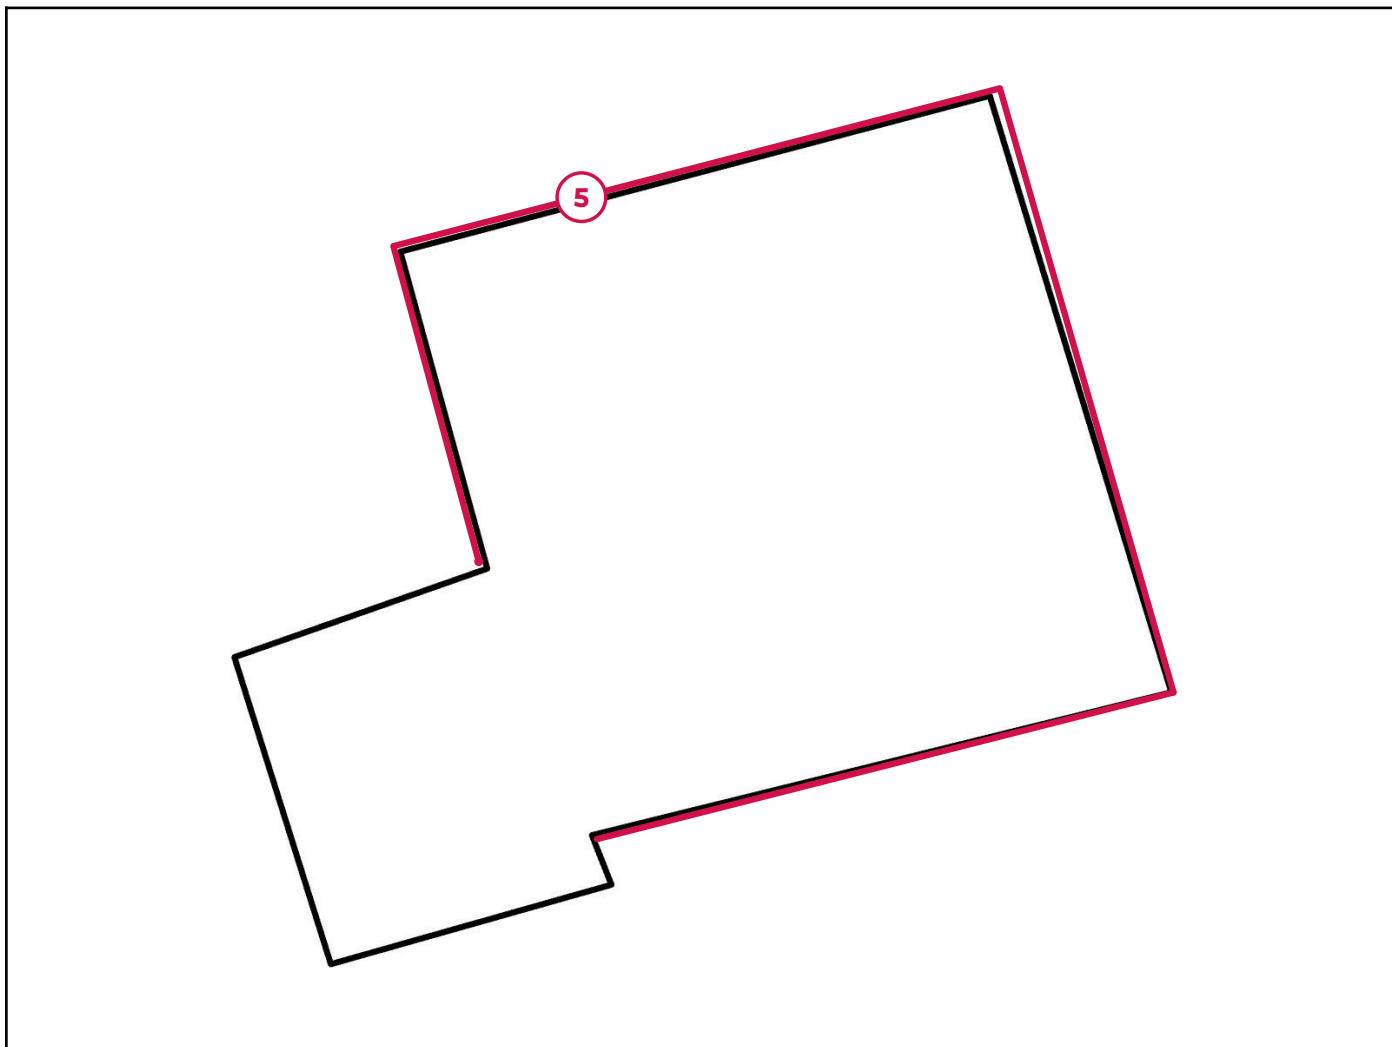
Plan 3.2: Tuinberging 2 plan

Beschrijving	Type	Actie
5. Golfplaten - Wanden Tuinberging 2	Asbestmateriaal	Dringend verwijderen

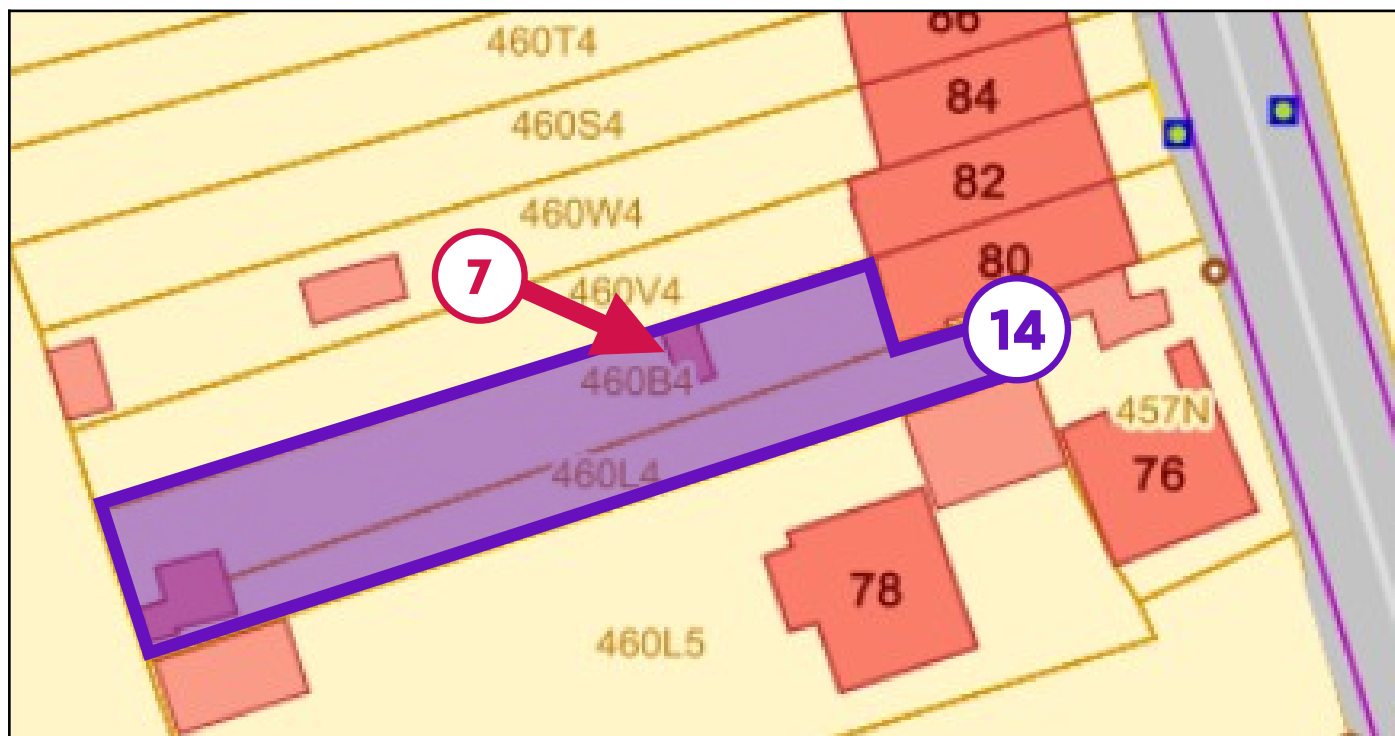
Plan 4.1: Vaststellingen buiten de constructies

Beschrijving	Type	Actie
7. Golfplaten - Afval (Exterieur)	Asbestmateriaal	Dringend verwijderen
14. Overwoekerde vegetatie	Beperking	-
