Asbestinventarisatetest

Ten Edestraat 103, 9810 Nazareth-De Pinte

Attestnummer : 20260206-000105.000

Niet-asbestveilig

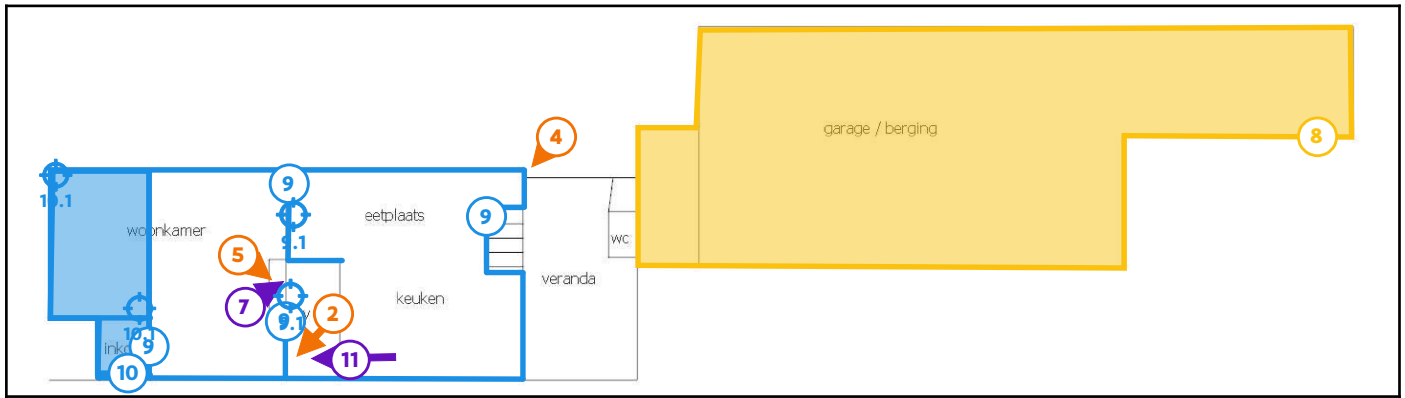
Plan 1.1: Gelijkvloers +0

Beschrijving	Type	Actie
2. Dichting / pakkingsmateriaal stookketel (asbestverdacht)	Asbestmateriaal	Verwijderen
4. Afvoerbuis	Asbestmateriaal	Verwijderen
5. Kachelkoord (asbestverdacht)	Asbestmateriaal	Verwijderen
7. Schouw	Beperking	-
8. Constructie 2005 > 2001 = geen constructie uit risicobouwjaar	Uitsluiting	-
9. Pleisterwerk binnenwanden	Geen asbest	-
9.1 Code: 2-MM-PP-AL	Mengmonster	-
10. Pleisterwerk plafonds	Geen asbest	-
10.1 Code: 1-MM-PM-AL	Mengmonster	-
11. Materialen aan rookgaskanalen	Overige ruimte of materiaal	-

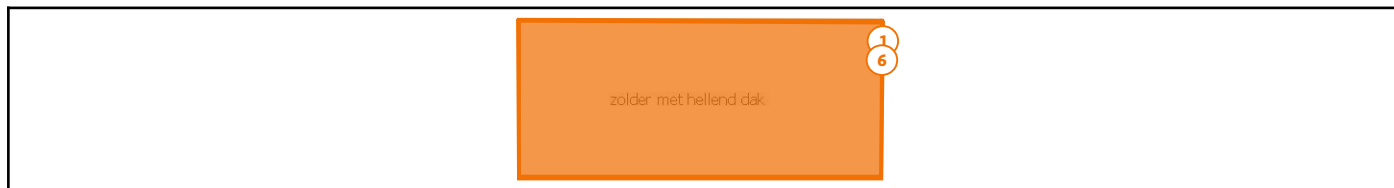
Plan 1.3: Verdieping +2

Beschrijving	Type	Actie
1. Dakleien	Asbestmateriaal	Verwijderen
6. Onderdakplaten	Asbestmateriaal	Maatregelen nemen

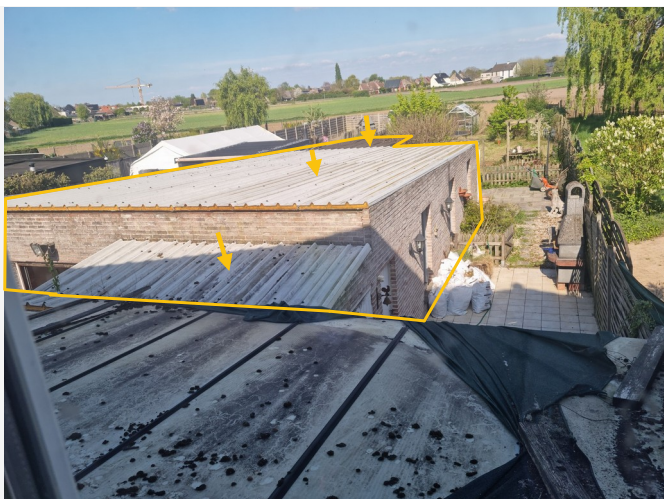
Fiche 8: Constructie 2005 > 2001 = geen constructie uit risicobouwjaar

Uitsluiting

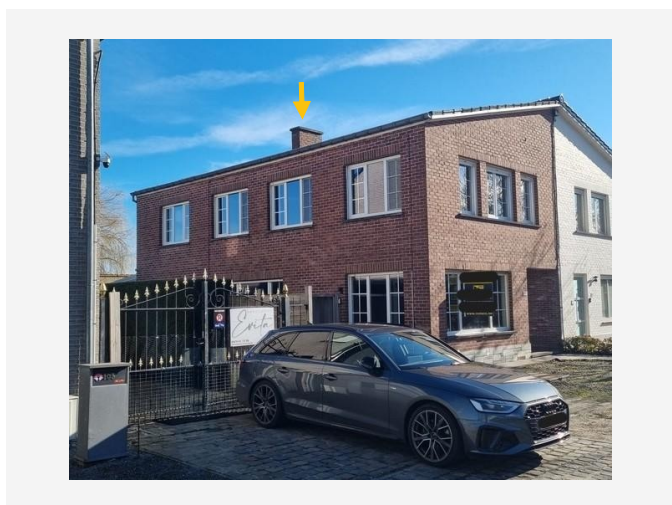
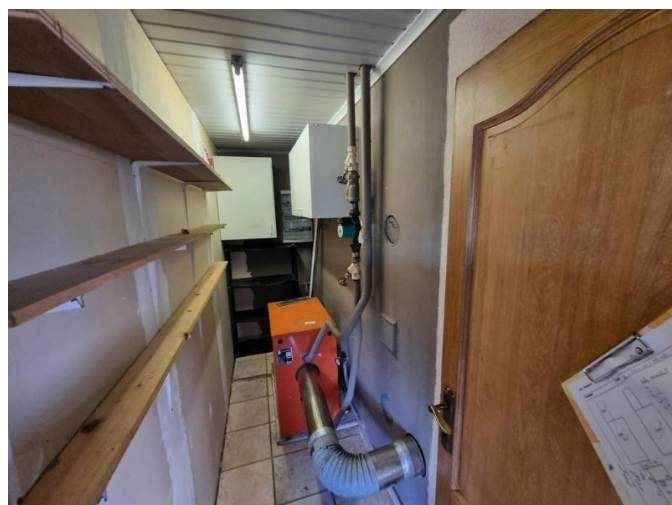
Beschrijving	Notitie	Terug te vinden op plannen
Fiche 11: Materialen aan rookgaskanalen	-	Plan 1.1: Gelijkvloers +0
