Asbestinventarisatetest

Veldstraat 30, 9890 Gavere

Attestnummer : 20260616-000132.000

Uitgegeven op : 16.06.2026

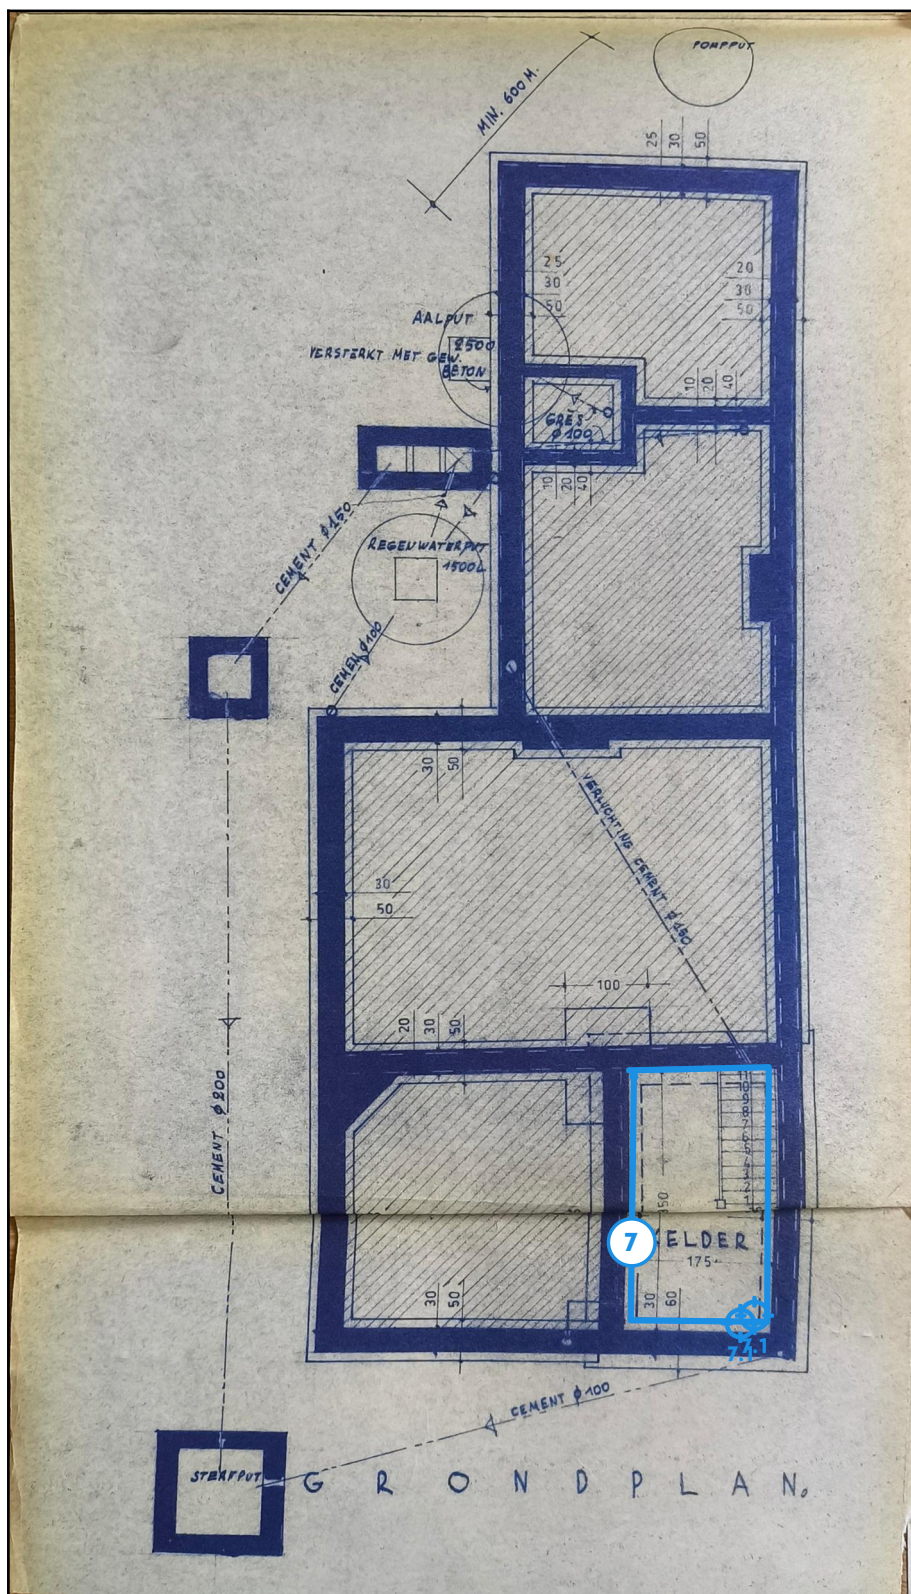
Plan 1.1: KELDER

7. Cementering binnentoepassing (met staalname)	Geen asbest	-
7.1 Code: M03 - CEMENTERING BINNEN	Mengmonster	-

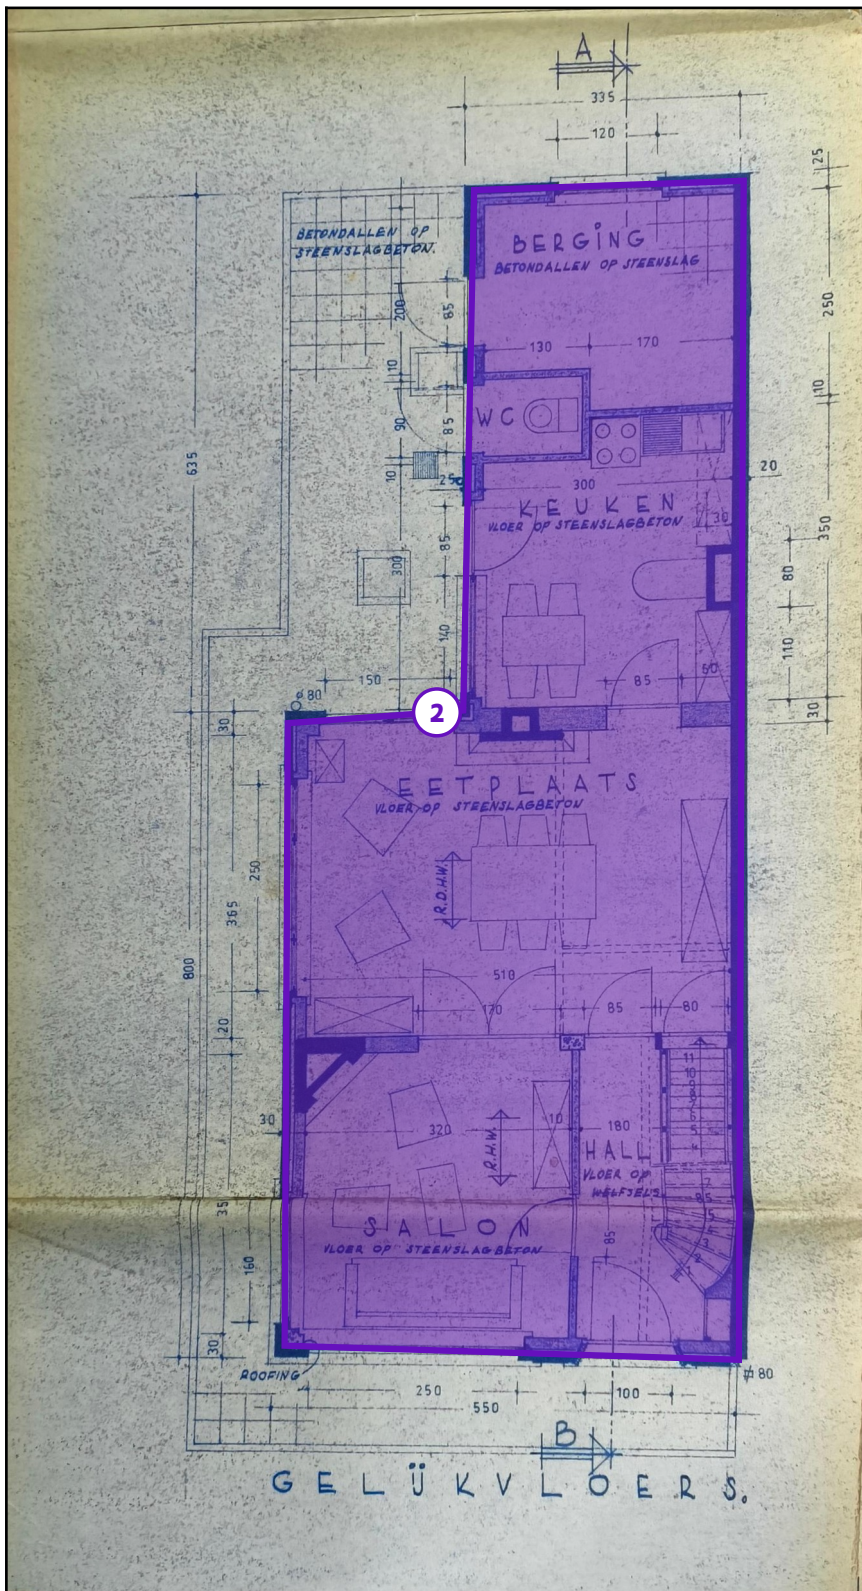
Plan 1.2: GELIJKVLOERS

2. Valse plafonds	Advies	-
-------------------	--------	---

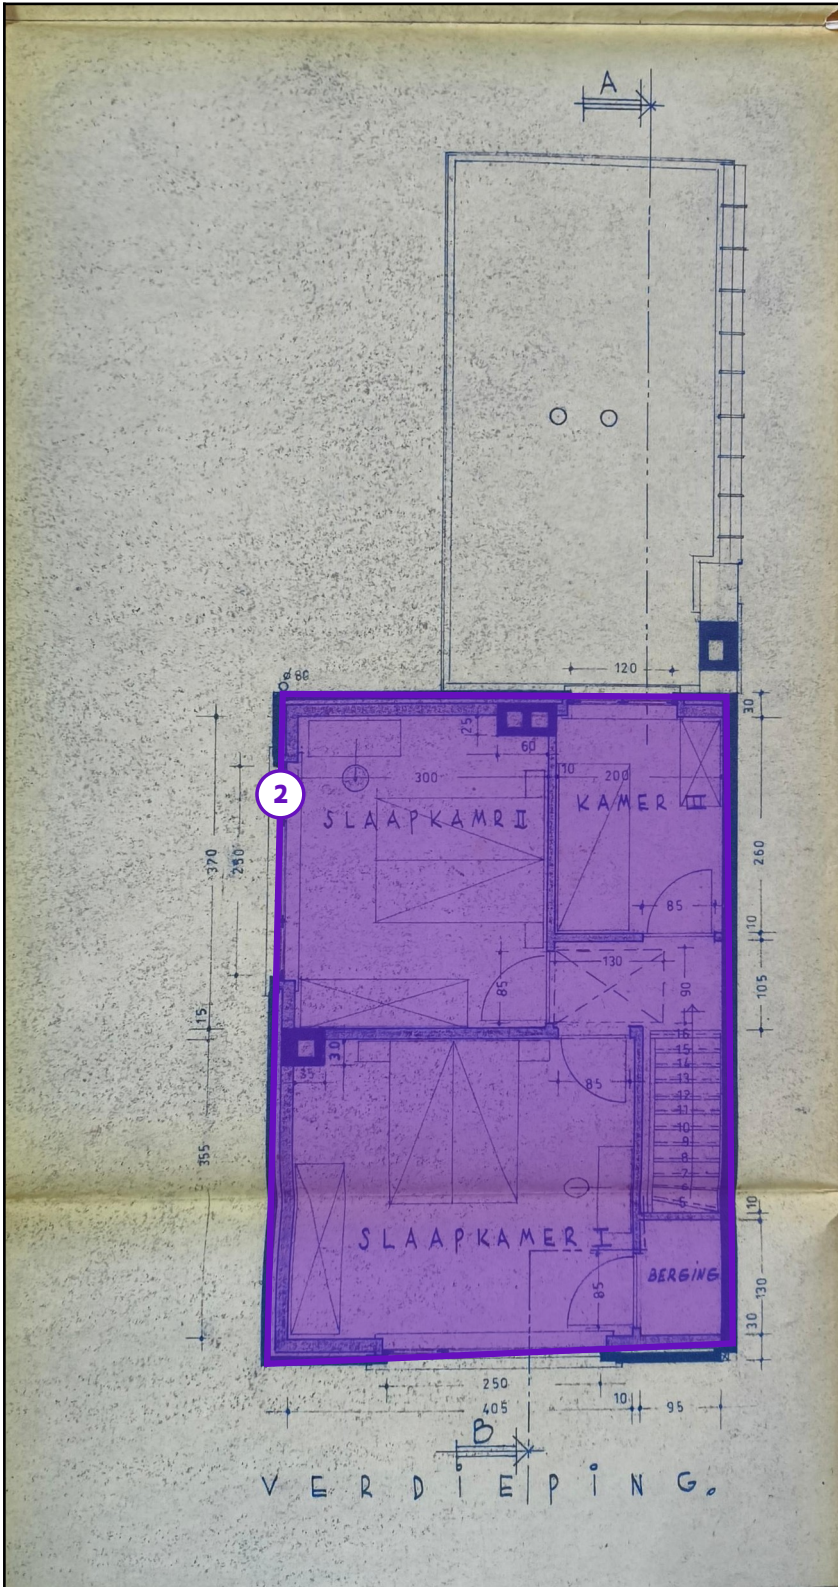
Plan 1.3: 1STE VERDIEP

2. Valse plafonds	Advies	-
-------------------	--------	---

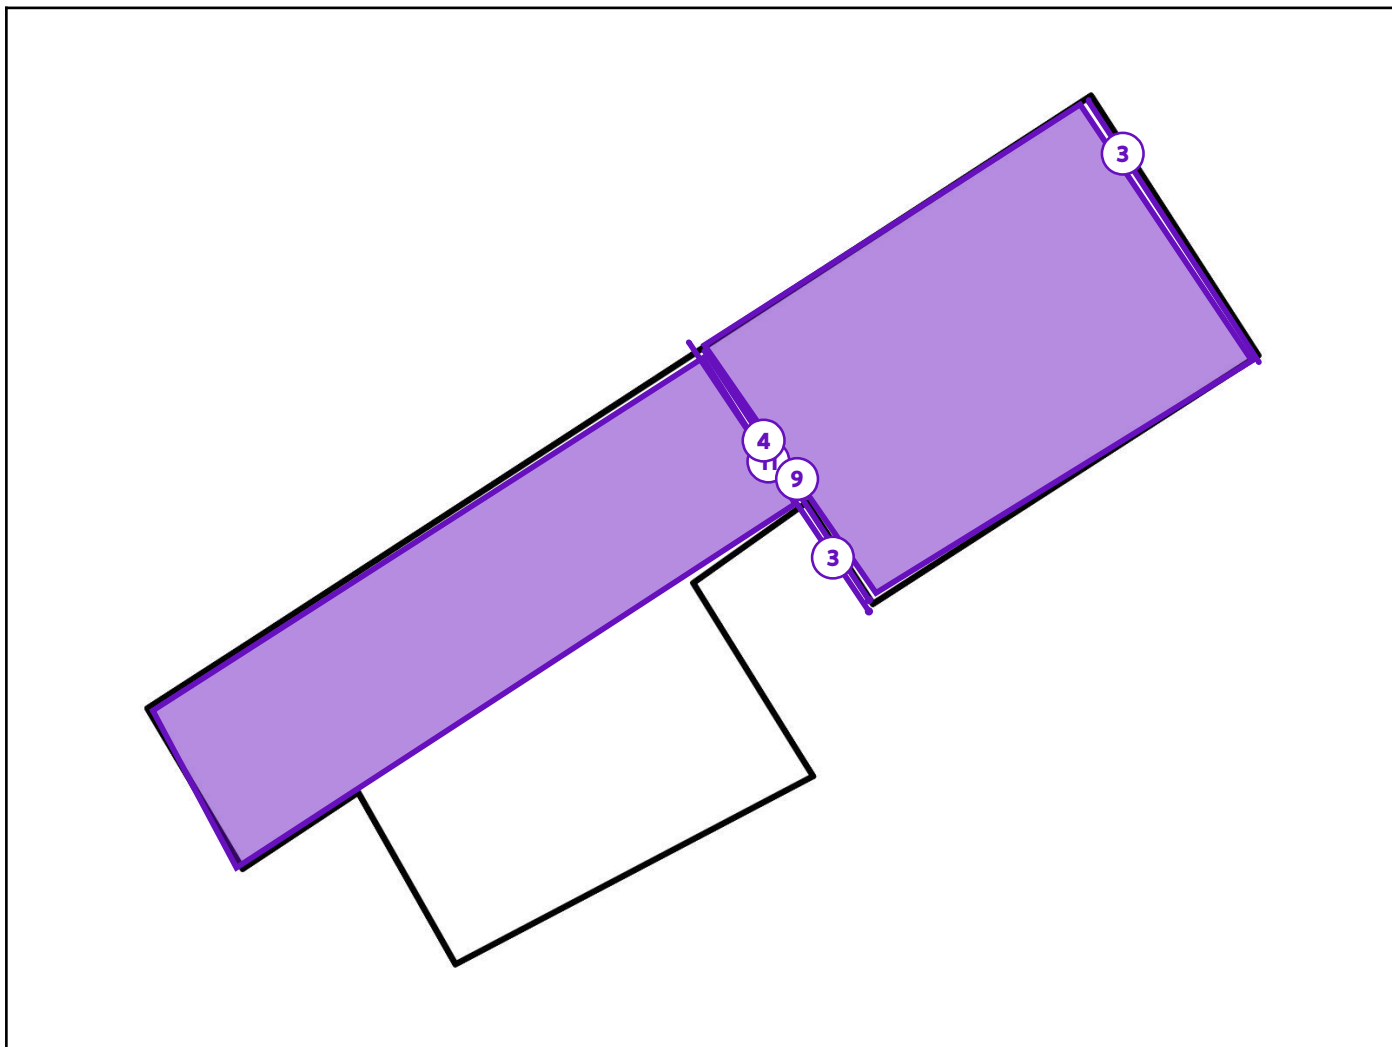
Plan 1.4: Hoofdgebouw plan

Beschrijving	Type	Actie
3. Dakgoot bevat niet asbestverdachte laag	Advies	-
4. Crepi: niet verdacht	Advies	-
9. Dakbedekking niet verdacht.	Overige ruimte of materiaal	-
11. Dak bekleding Plat dak	Overige ruimte of materiaal	-

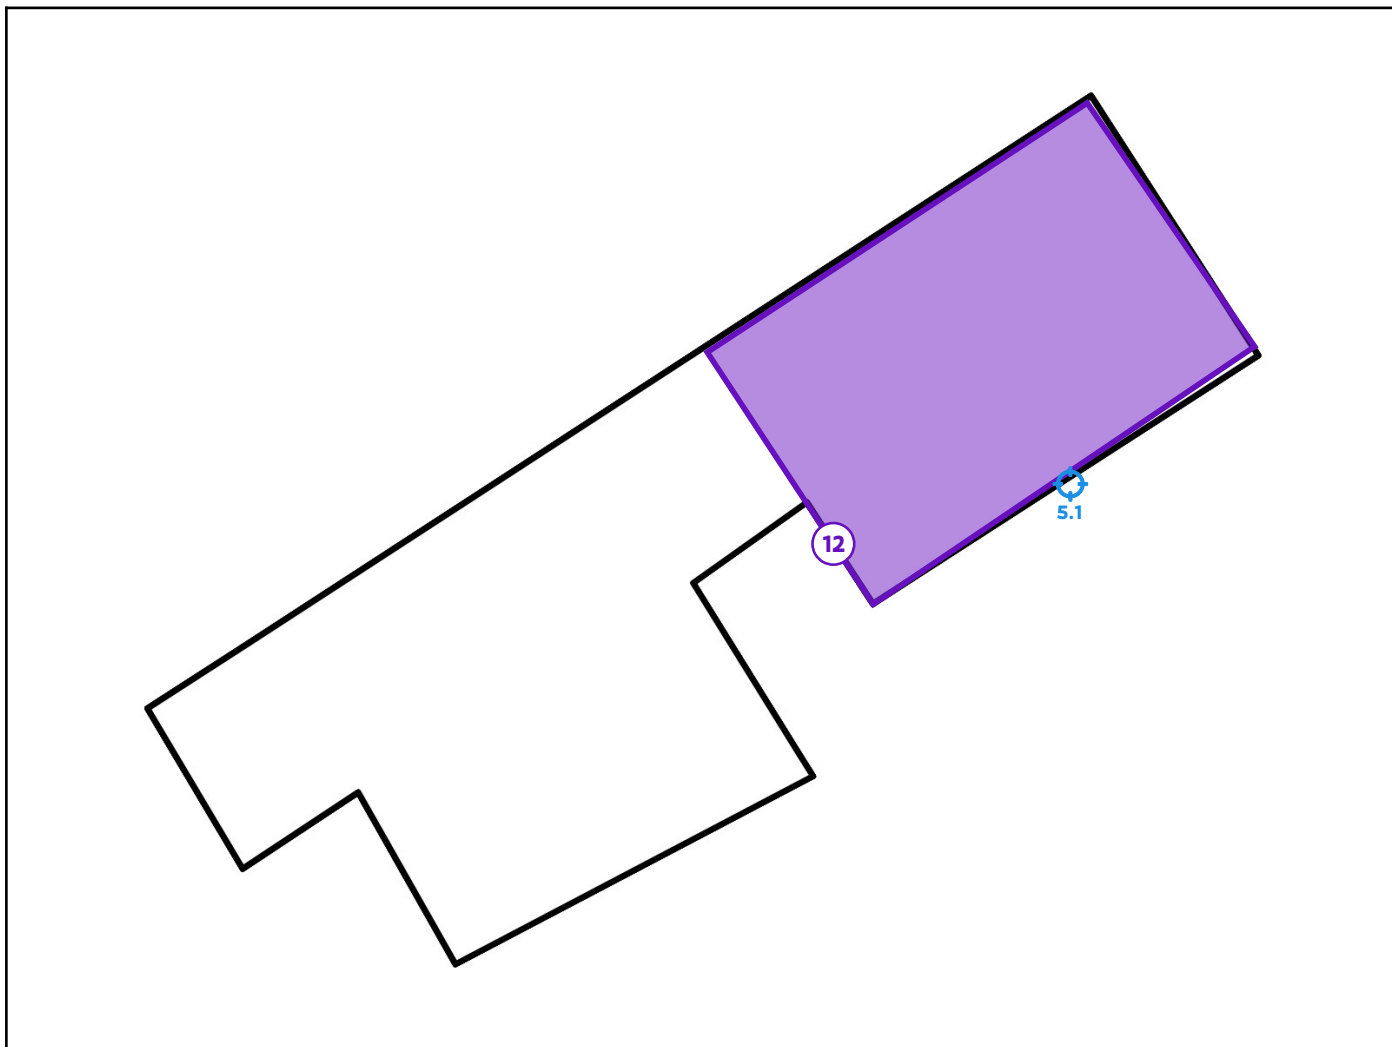
Plan 1.5: Hoofdgebouw plan

Beschrijving	Type	Actie
5. Roetluikje (Staalname)	Geen asbest	-
5.1 Code: M02 - ROETLUIKJE	Puntmonster	-
12. onderdak niet waarneembaar.	Overige ruimte of materiaal	-

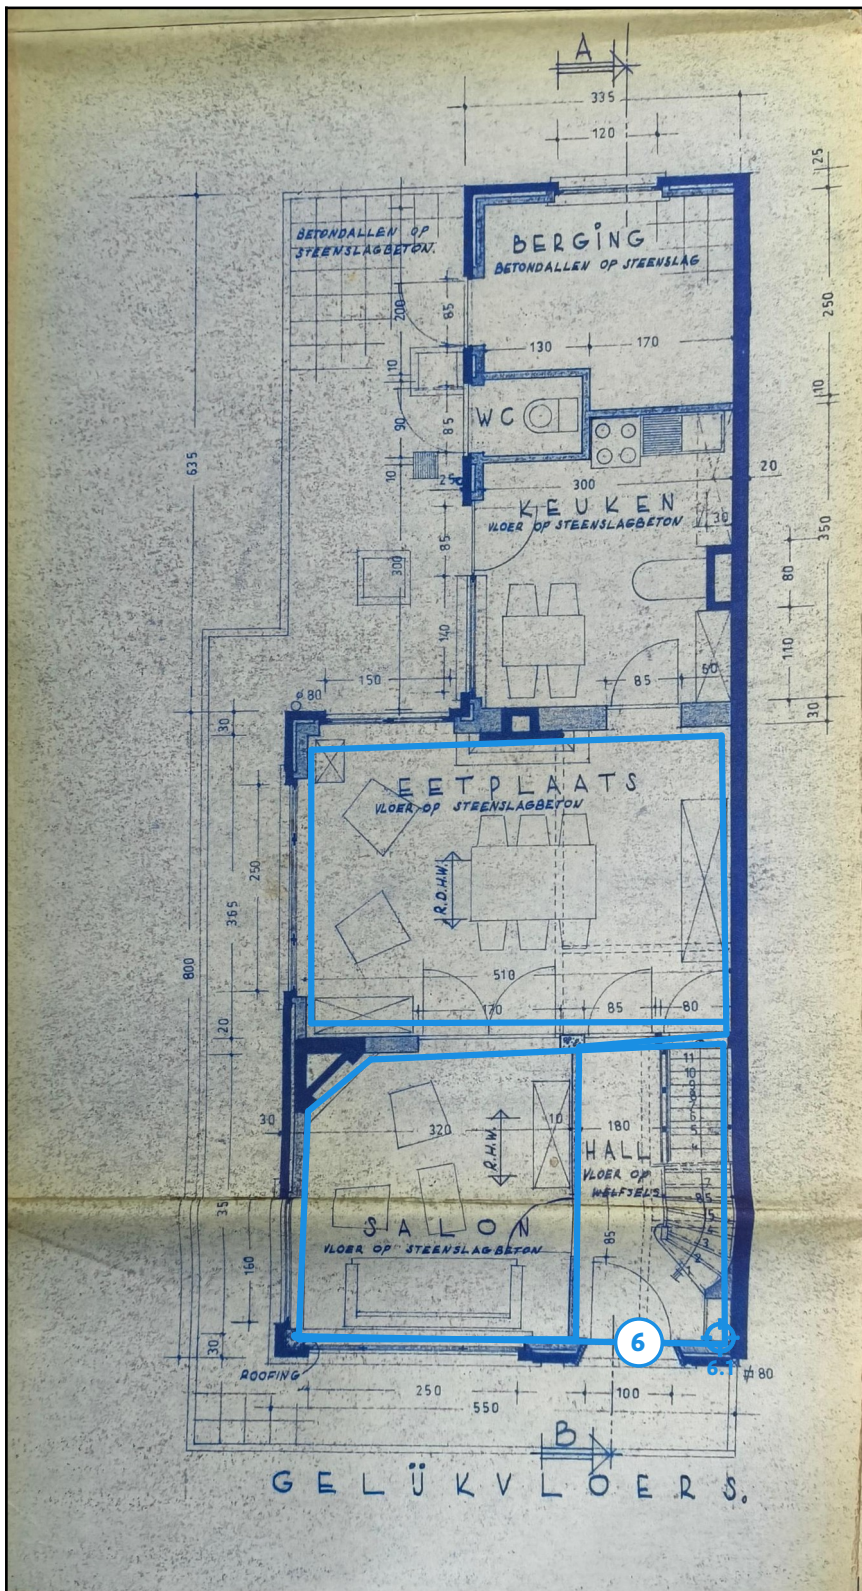
Plan 1.7: GELIJKVLOERS

6. Muurpleister	Geen asbest	-
6.1 Code: M01 - PL MUUR	Mengmonster	-
