Asbestinventarisatetest

Zuidlaan 206, 9630 Zwalm
Gemeenschappelijke delen

Attestnummer : 20260424-000320.000

Uitgegeven op : 24.04.2026

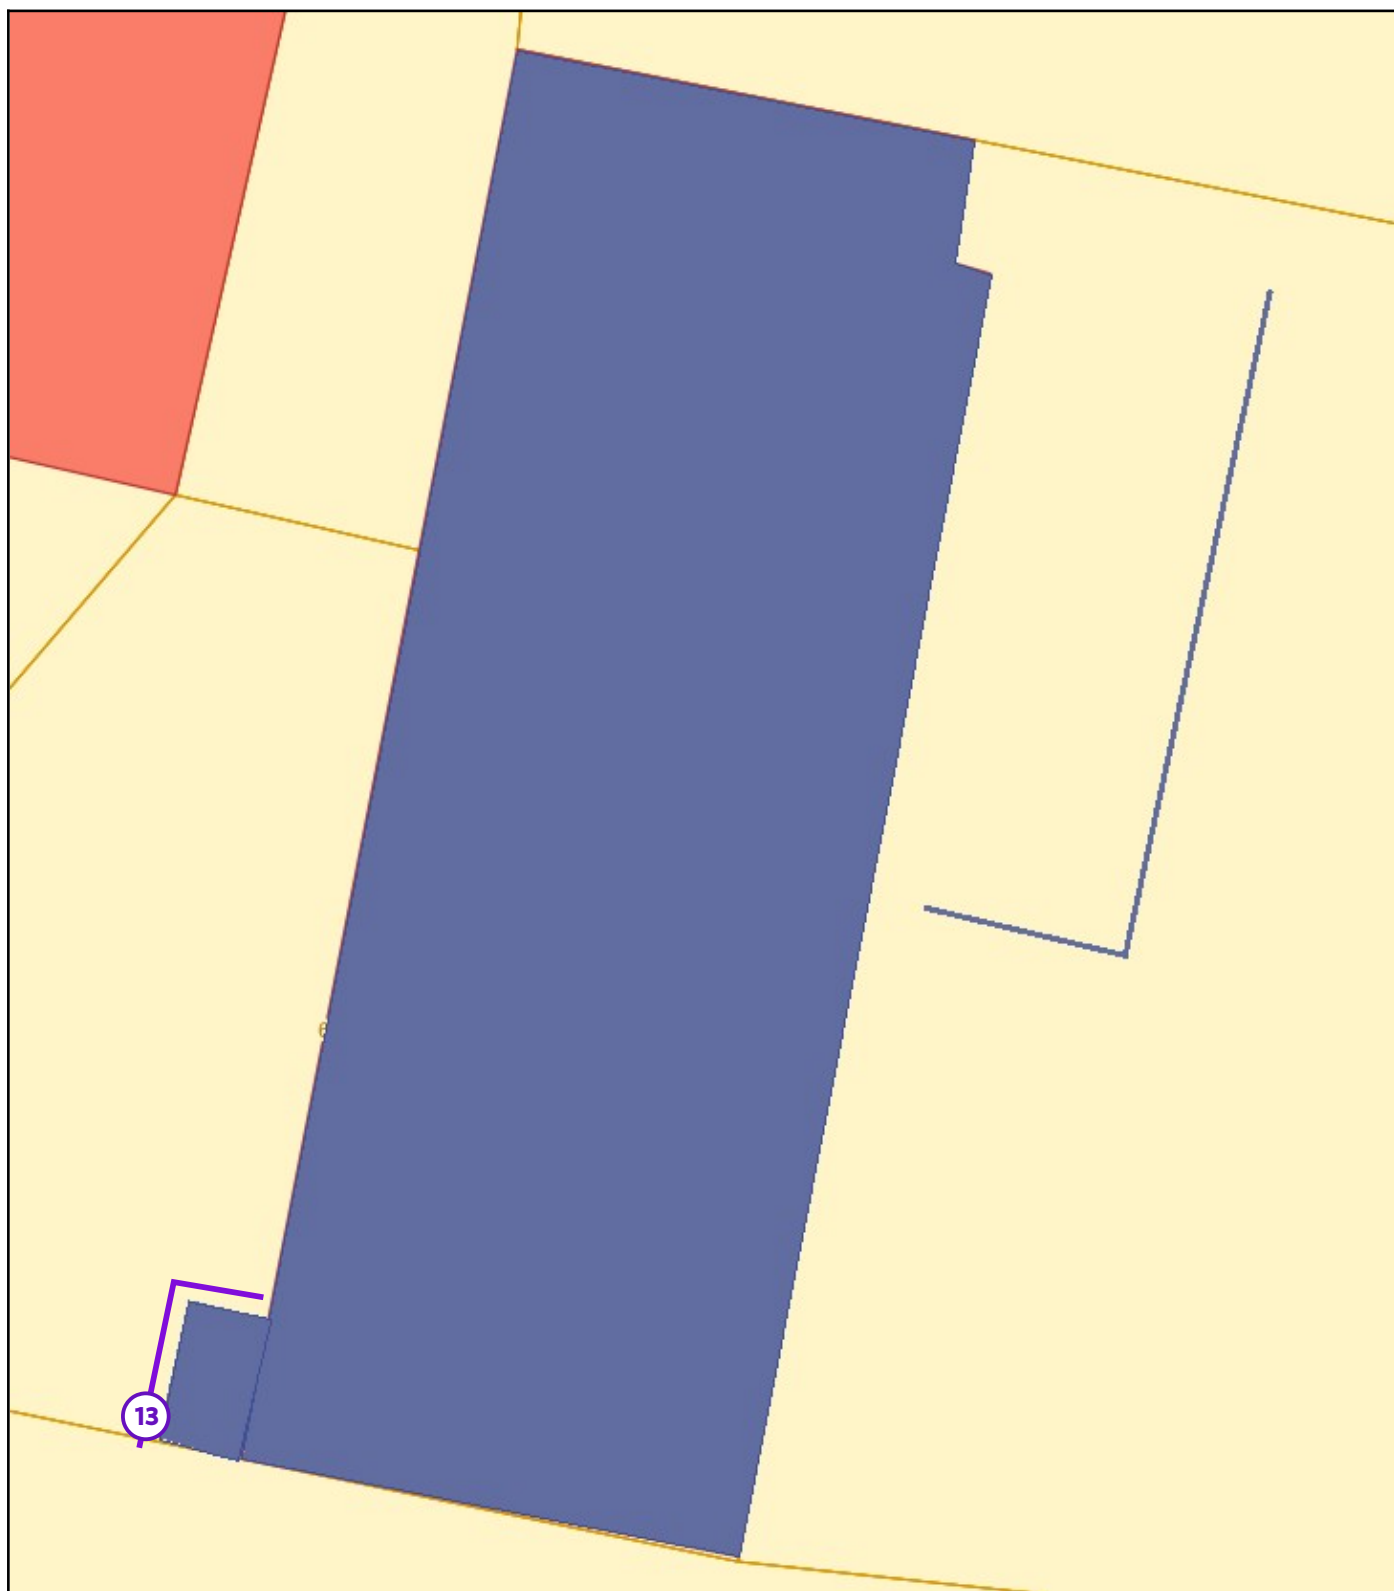
Plan 3.1: Afdruiptzones/afvloeizones

- 0 Asbestmaterialen
- 0 Beperkingen
- 0 Roerende goederen
- 0 Puin, steenslag, (water)bodem
- 0 Adviezen
- 0 Geen asbest
- 1 Afdruipzone/afvloeizone**

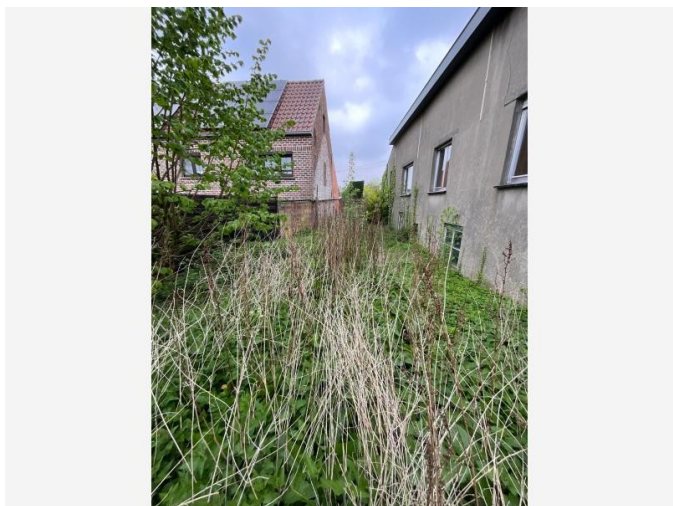
Situeringfoto

Beperkingen

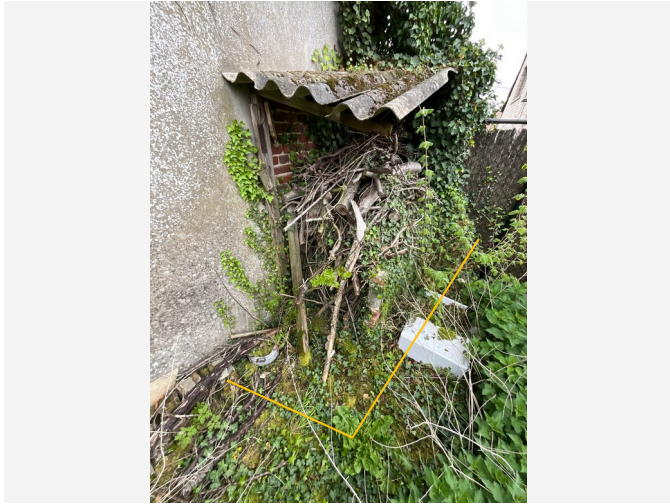
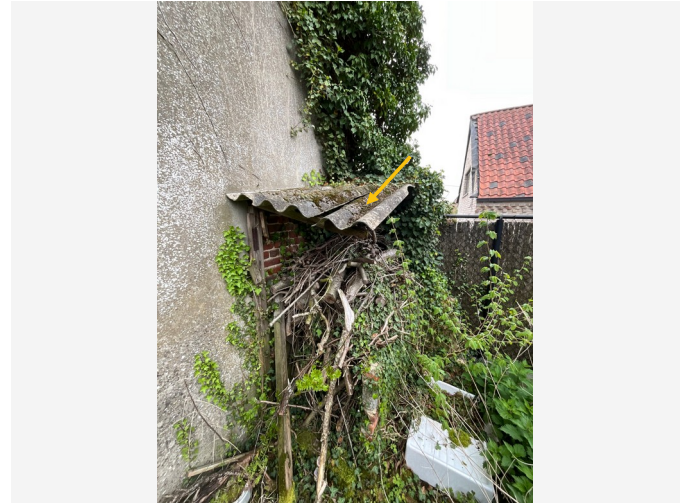
Afdruipzone/afvloeizone

Bron

Voor verwijdering het slib extra bevochtigen of fixeren om stof te voorkomen , niet breken om stof te beperken .
