Asbestinventarisatetest

Zeedijk 138/0407, 8400 Oostende

Attestnummer : 20250604-000448.001

Uitgegeven op : 04.06.2025

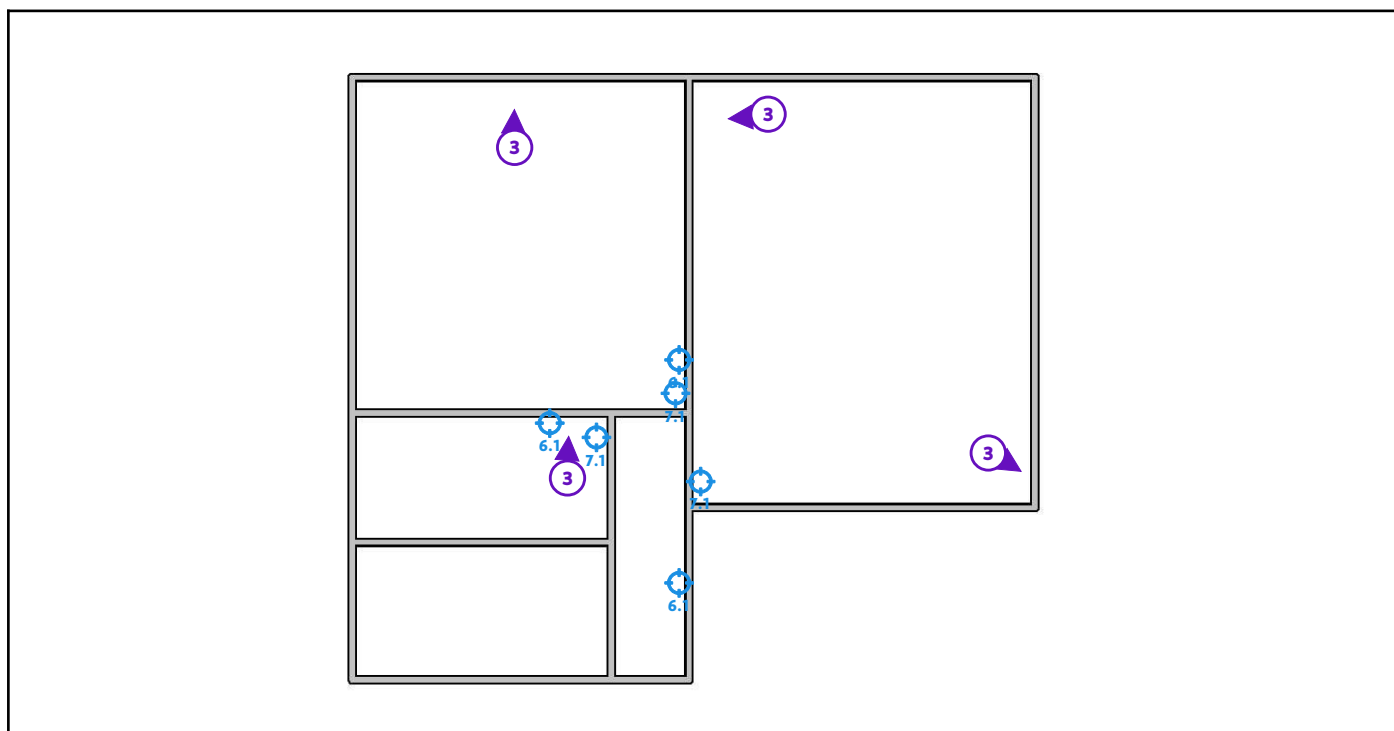
Plan 1.1: Plan appartement

Beschrijving	Type	Actie
3. dichtingen gietijzeren radiatoren	Advies	-
6. pleisterwerken muren	Geen asbest	-
6.1 Code: MM001	Mengmonster	-
7. pleisterwerken plafonds	Geen asbest	-
7.1 Code: MM002	Mengmonster	-

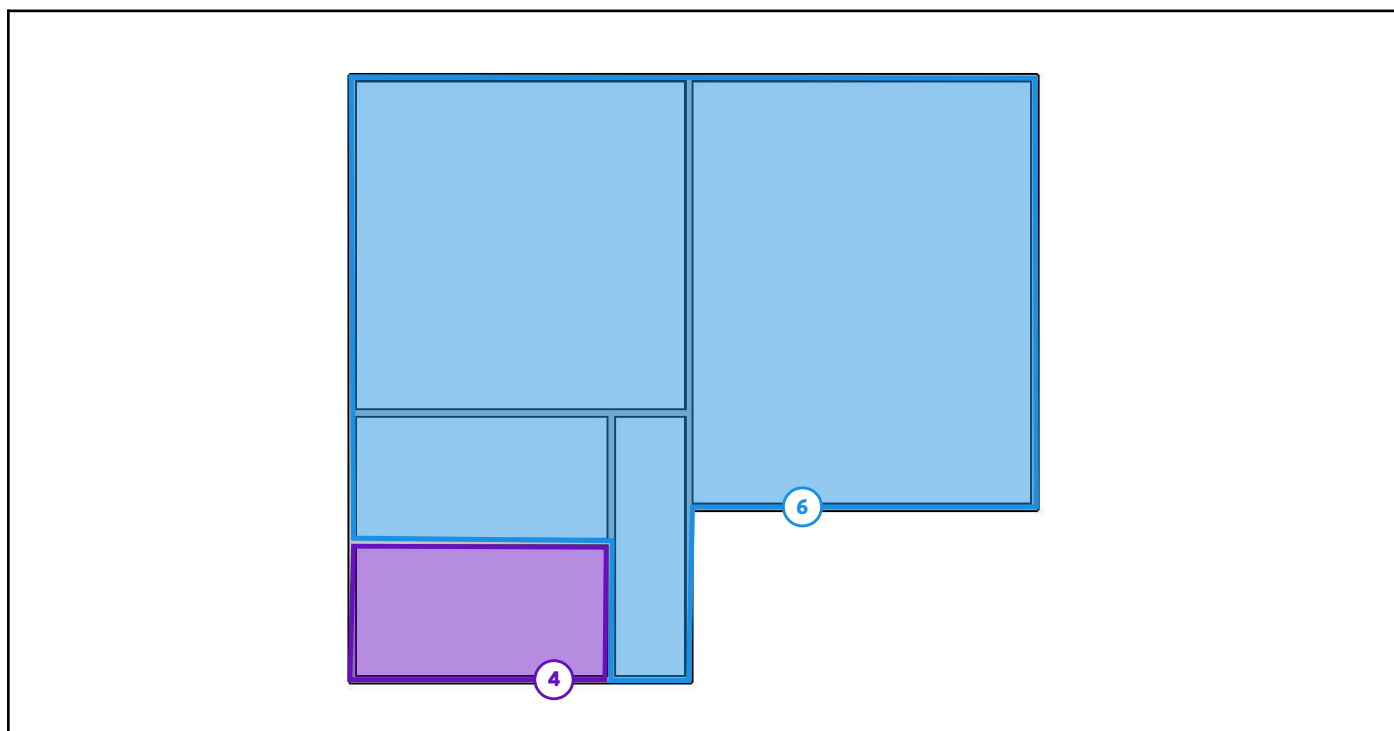
Plan 1.2: Plan appartement: muren

Beschrijving	Type	Actie
4. muren uit niet asbestverdacht materiaal	Advies	-
6. pleisterwerken muren	Geen asbest	-

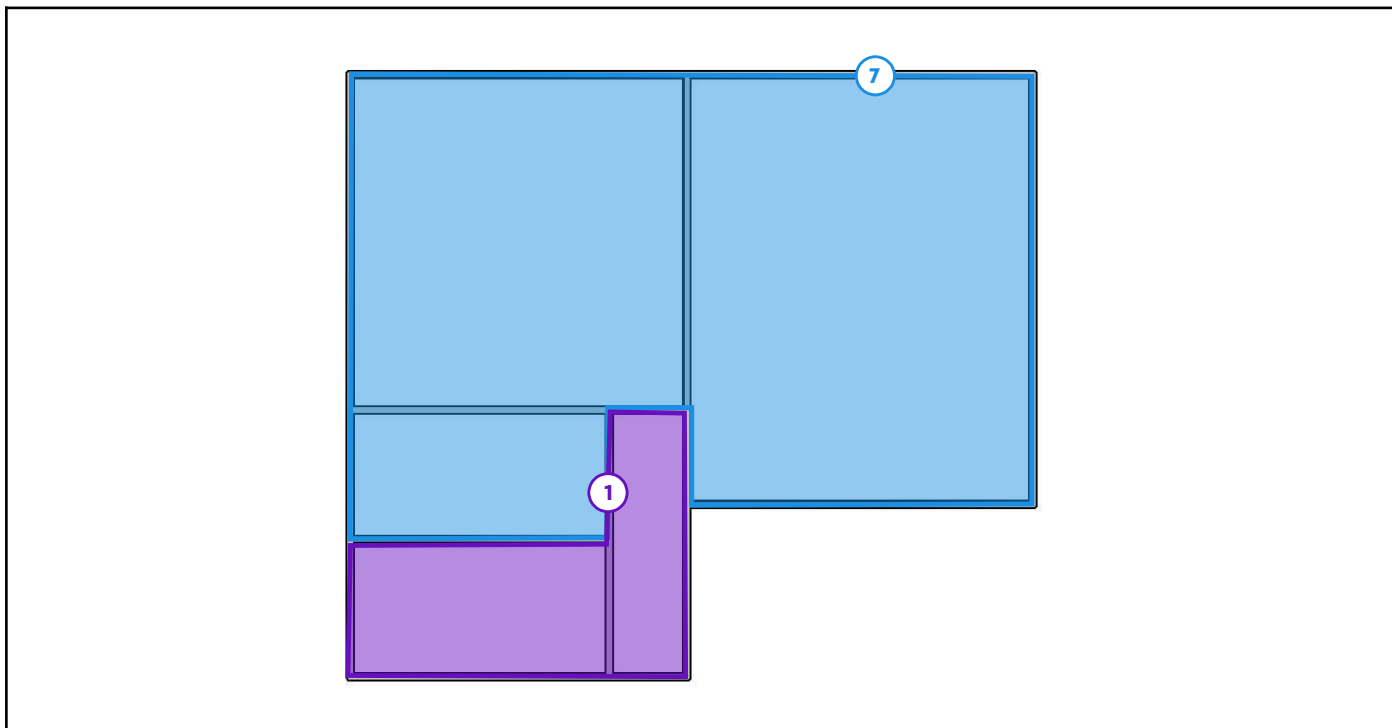
Plan 1.3: Plan appartement: plafonds

Beschrijving	Type	Actie
1. plafonds uit niet asbestverdacht materiaal	Advies	-
7. pleisterwerken plafonds	Geen asbest	-

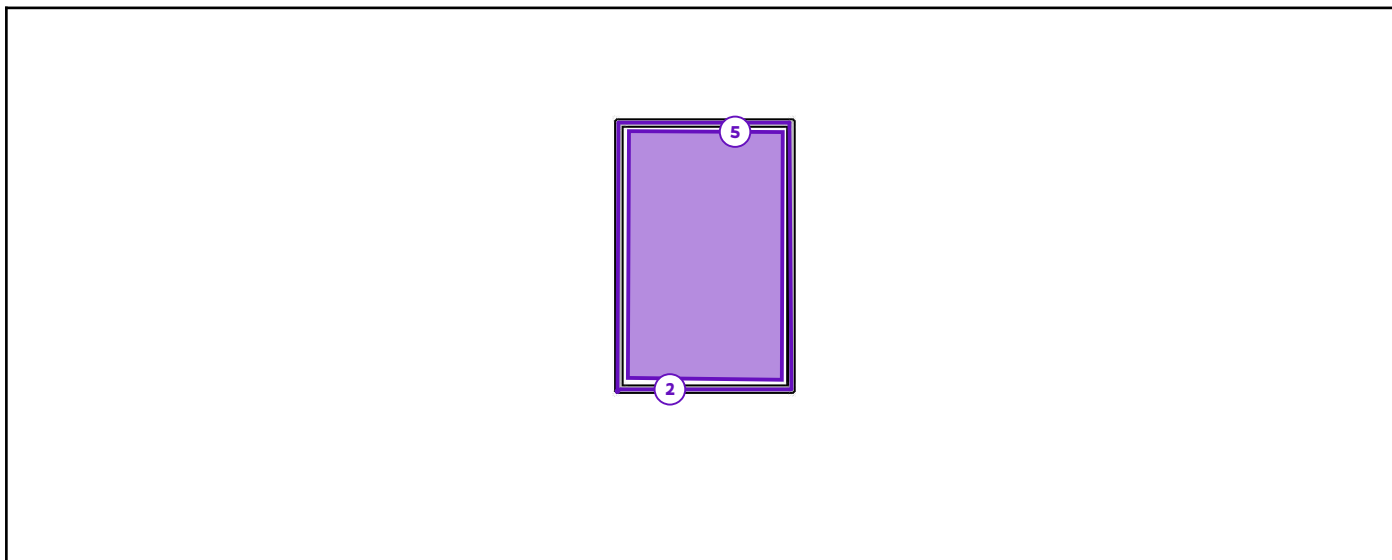
Plan 1.4: Plan berging -1

Beschrijving	Type	Actie
2. muren berging uit niet asbestverdacht materiaal	Advies	-
5. plafonds berging uit niet asbestverdacht materiaal	Advies	-
