# Asbestinventarisatetest

Wielendaalstraat 14/1-4, 9660 Brakel

Attestnummer : **20260129-000413.000**

Uitgegeven op : **29.01.2026**

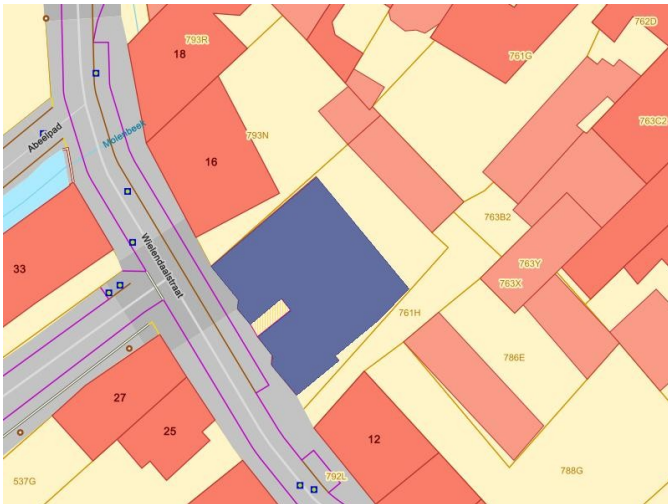
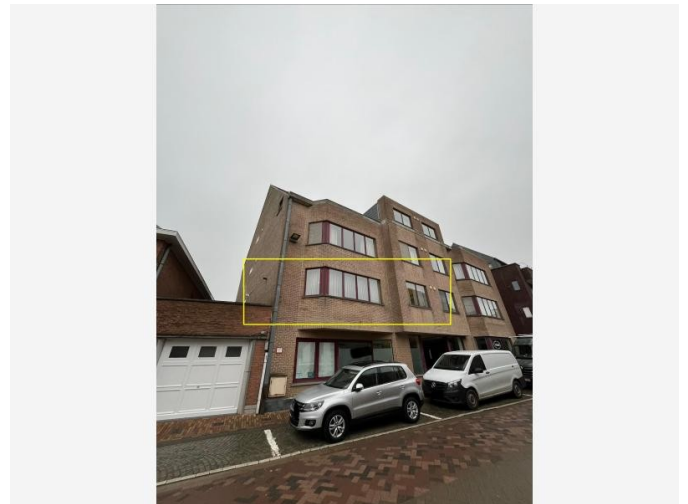
## Zone 1: Hoofdgebouw

Tijdens de inspectie vastgesteld:

- 0 Asbestmaterialen
- 1 Beperking
- 0 Uitsluitingen
- 0 Roerende goederen
- 0 Puin, steenslag, (water)bodem
- 2 Adviezen
- 3 Geen asbest

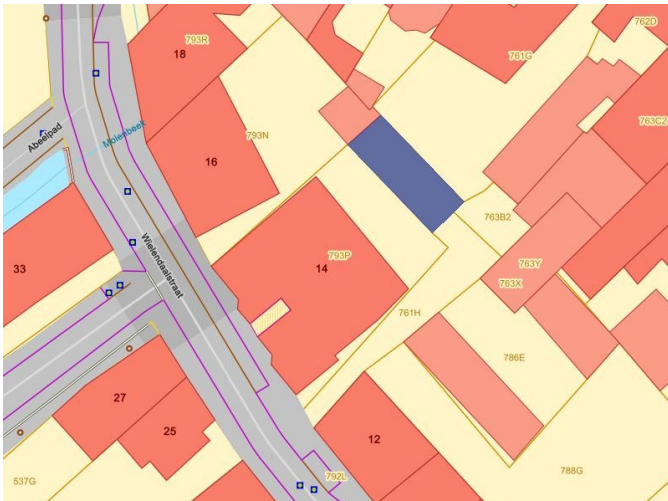
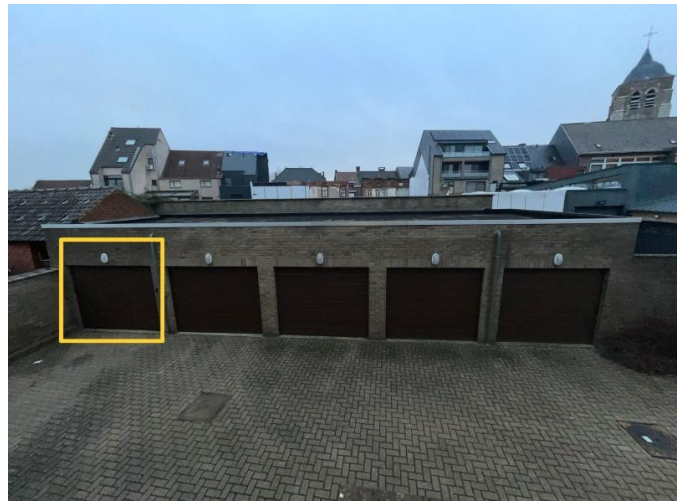
## Zone 2: Bijgebouw

Tijdens de inspectie vastgesteld:

- 0 Asbestmaterialen
- 0 Beperkingen
- 0 Uitsluitingen
- 0 Roerende goederen
- 0 Puin, steenslag, (water)bodem
- 0 Adviezen
- 0 Geen asbest
