Asbestinventarisatetest

Helkijnstraat 70, 8554 Zwevegem

Attestnummer : 20250526-000561.000

Uitgegeven op : 26.05.2025

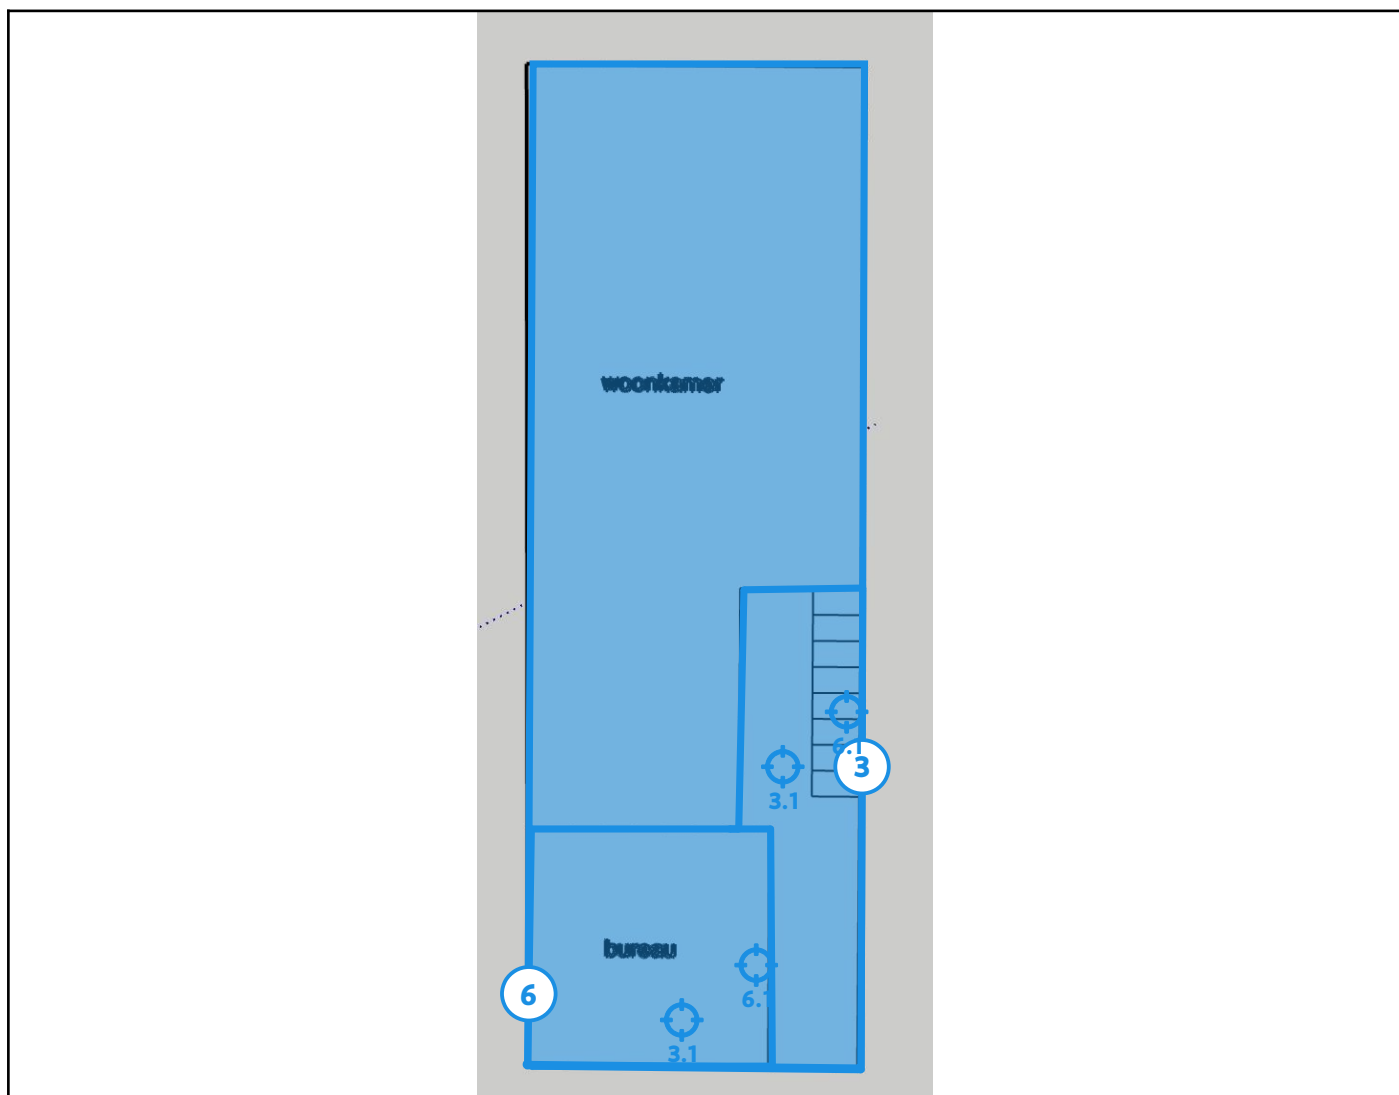
Plan 1.2: Gelijkvloers_pleister

Beschrijving	Type	Actie
3. Pleisterwerk plafonds glv droog, circ	Geen asbest	-
3.1 Code: 2	Mengmonster	-
6. Pleisterwerk wanden GLV droog, circ	Geen asbest	-
6.1 Code: 1	Mengmonster	-

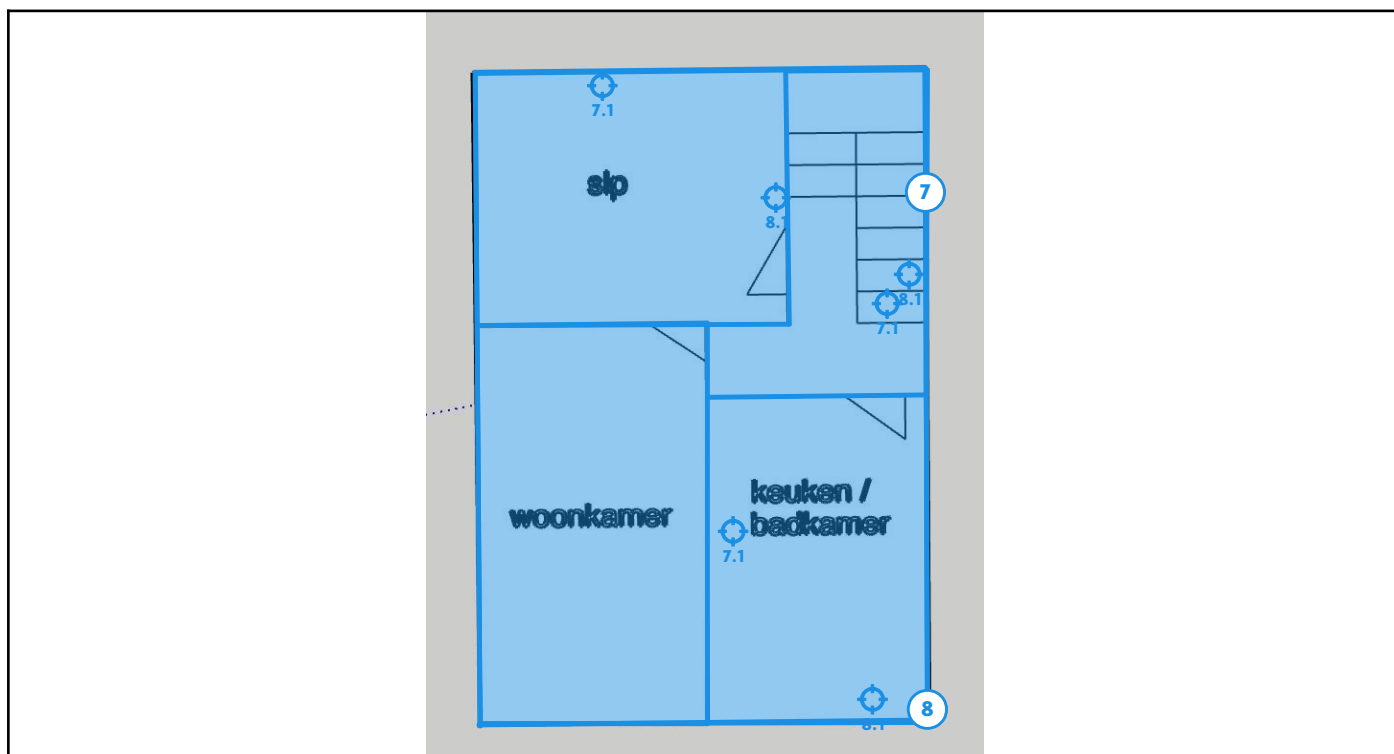
Plan 1.4: 1e verdiep_pleister

Beschrijving	Type	Actie
7. Pleisterwerk plafonds 1e verdiep droog, nat, circ	Geen asbest	-
7.1 Code: 4	Mengmonster	-
8. Pleisterwerk wanden 1e verdiep droog, nat, circ	Geen asbest	-
8.1 Code: 3	Mengmonster	-

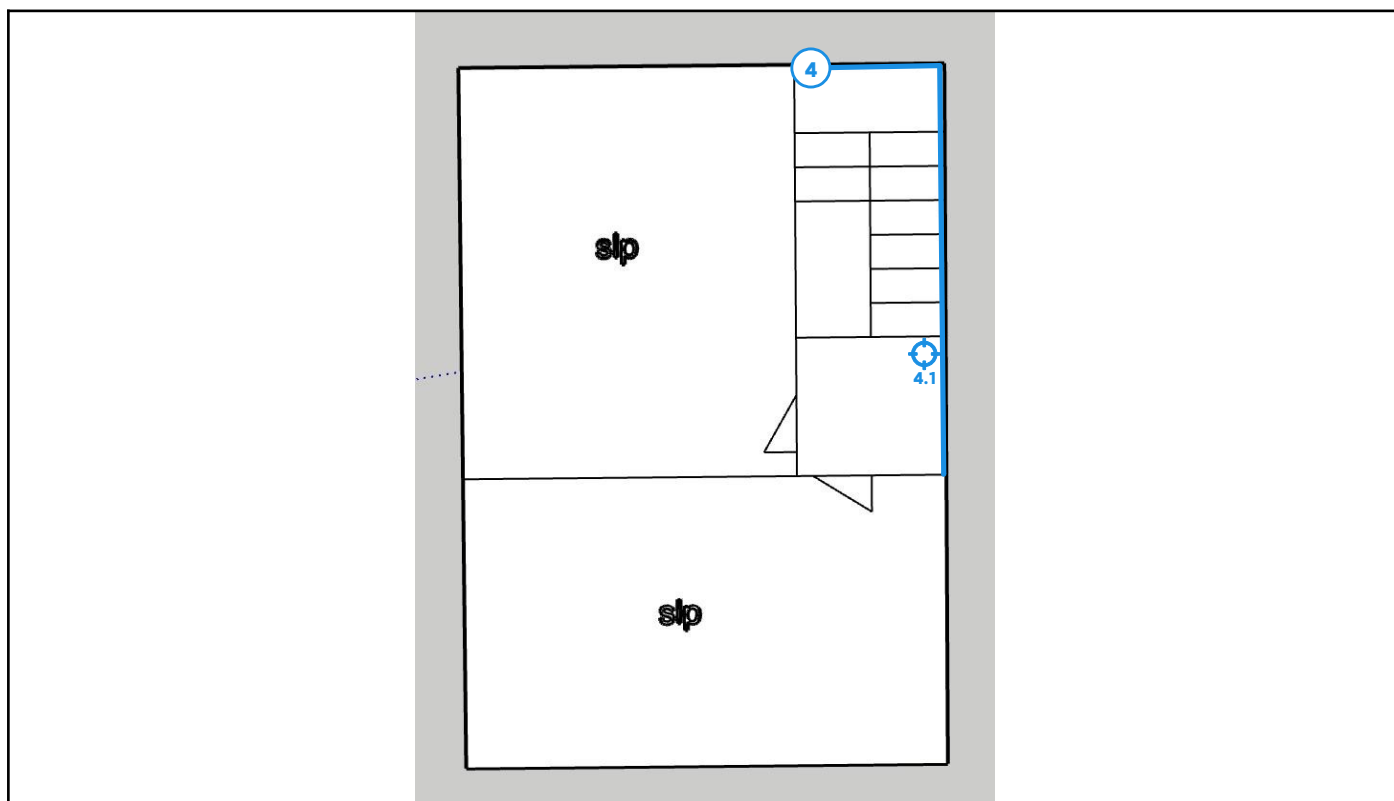
Plan 1.6: 2e verdiep_pleister

Beschrijving	Type	Actie
4. Pleisterwerk wanden 2e verdiep circ	Geen asbest	-
4.1 Code: 5	Mengmonster	-
