Asbestinventarisatetest

Vrouweneikstraat 16, 9790 Wortegem-Petegem

Attestnummer : 20260603-000484.000

Niet-asbestveilig

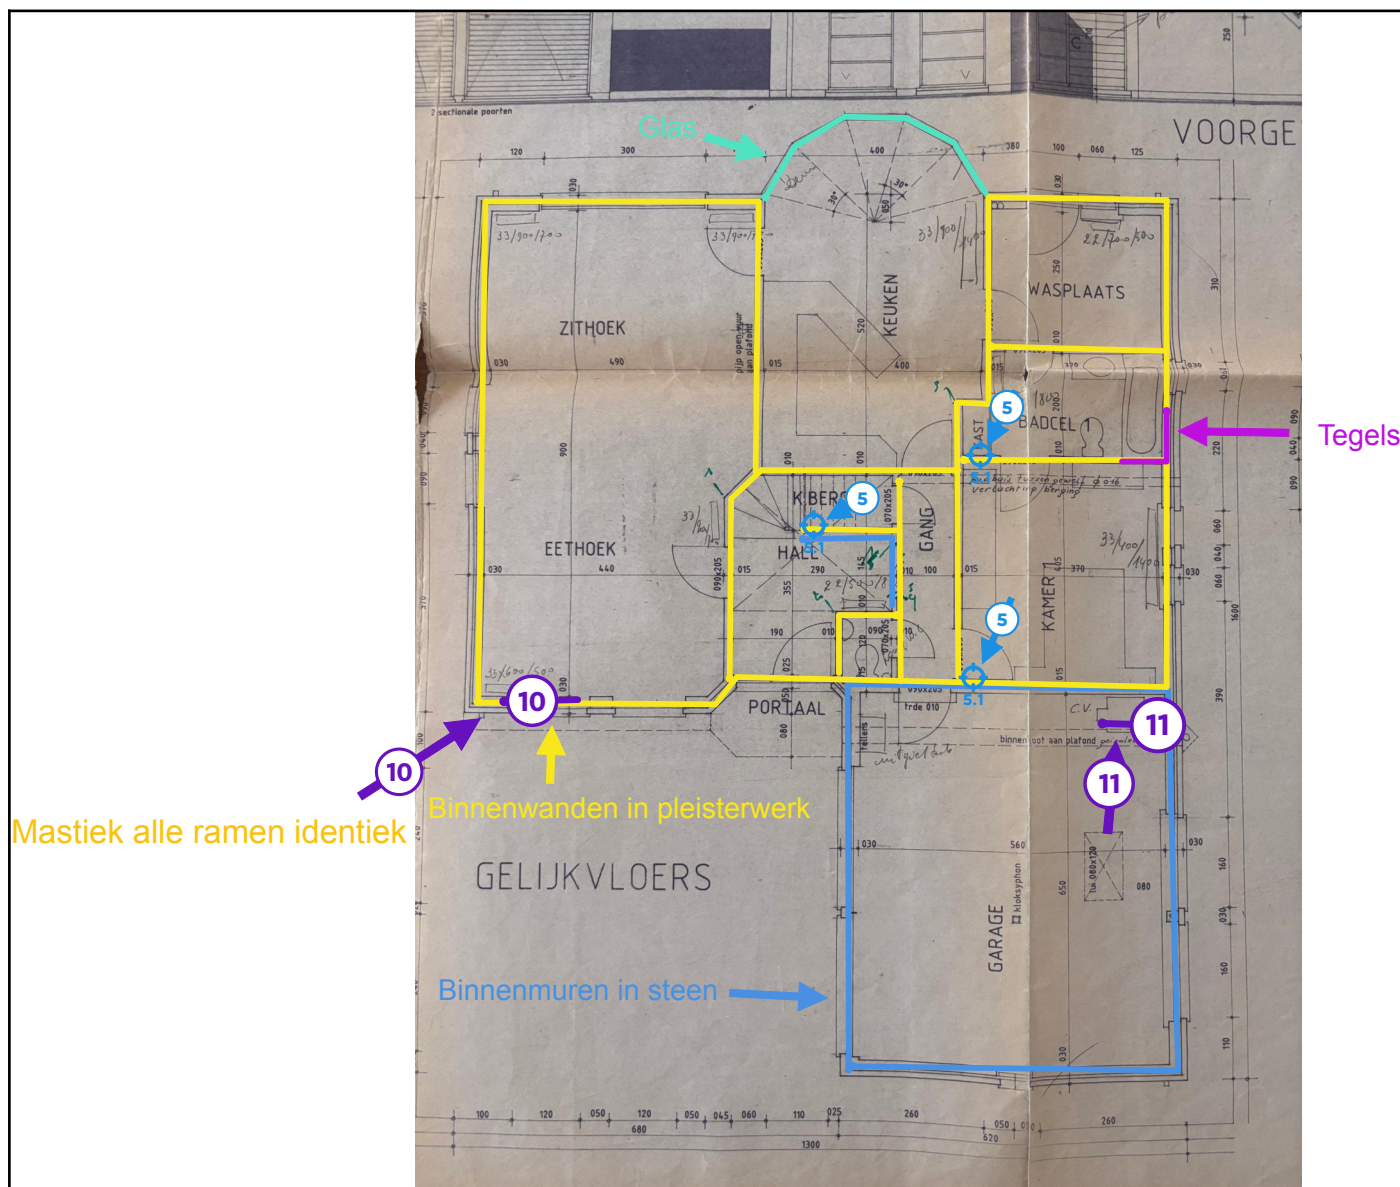
Plan 1.1: Woning gelijkvloers

Beschrijving	Type	Actie
5. Pleisterwerk wanden	Geen asbest	-
5.1 Code: 2905/M1	Mengmonster	-
10. Mastiek (niet asbestverdacht)	Overige ruimte of materiaal	-
11. CV-ketel (niet-waarneembare materialen)	Overige ruimte of materiaal	-

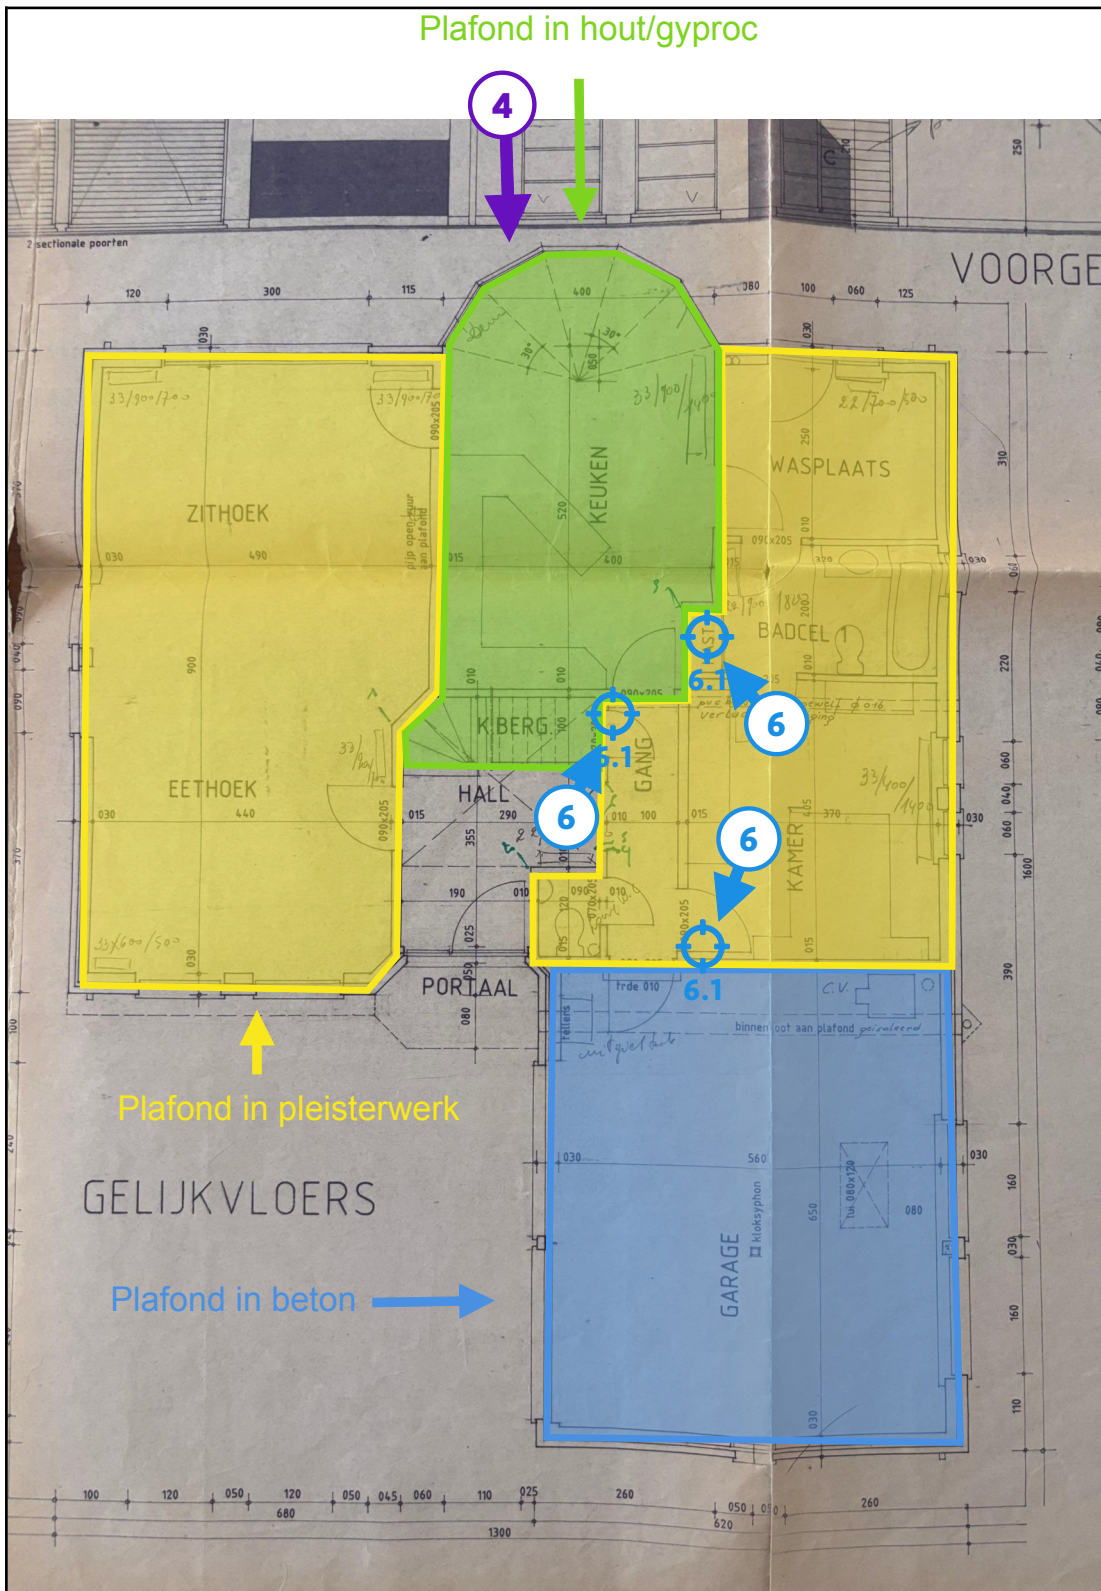
Plan 1.2: Woning gelijkvloers plafond

4. Plafonds en muren bestaande uit voorzetpanelen	Advies	-
6. Pleisterwerk plafonds	Geen asbest	-
6.1 Code: 2905/M2	Mengmonster	-

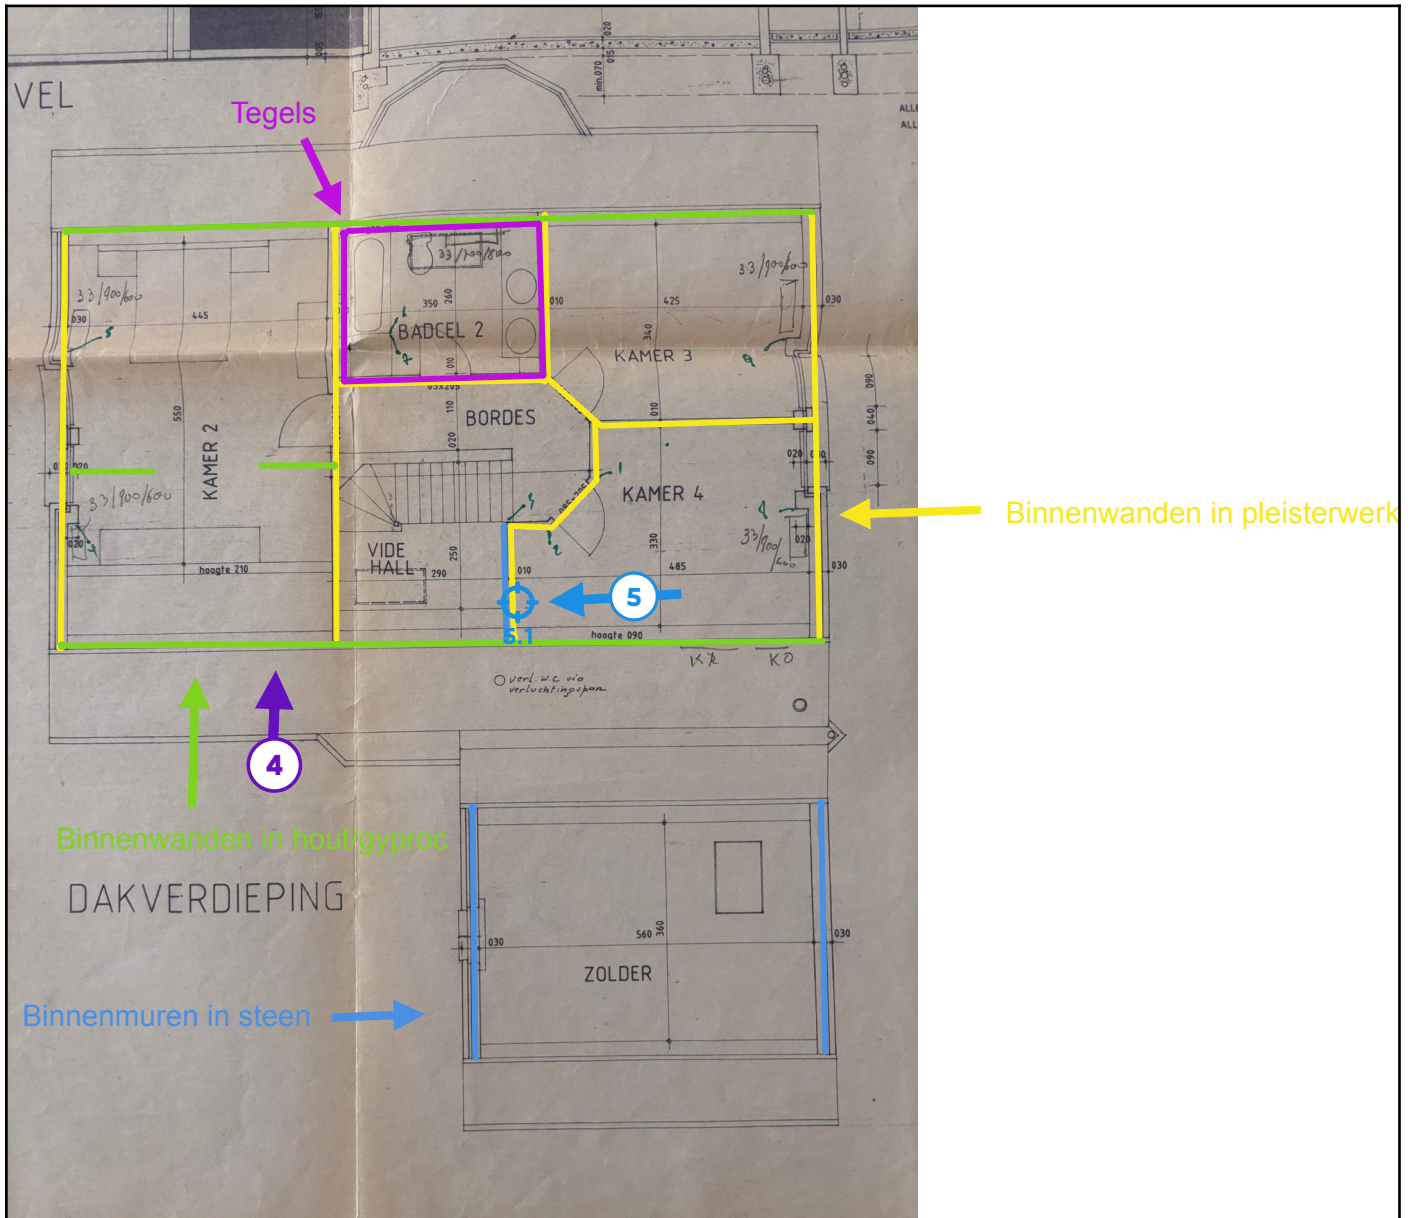
Plan 1.3: Woning 1ste verdiep

Beschrijving	Type	Actie
4. Plafonds en muren bestaande uit voorzetpanelen	Advies	-
5. Pleisterwerk wanden	Geen asbest	-
5.1 Code: 2905/M1	Mengmonster	-

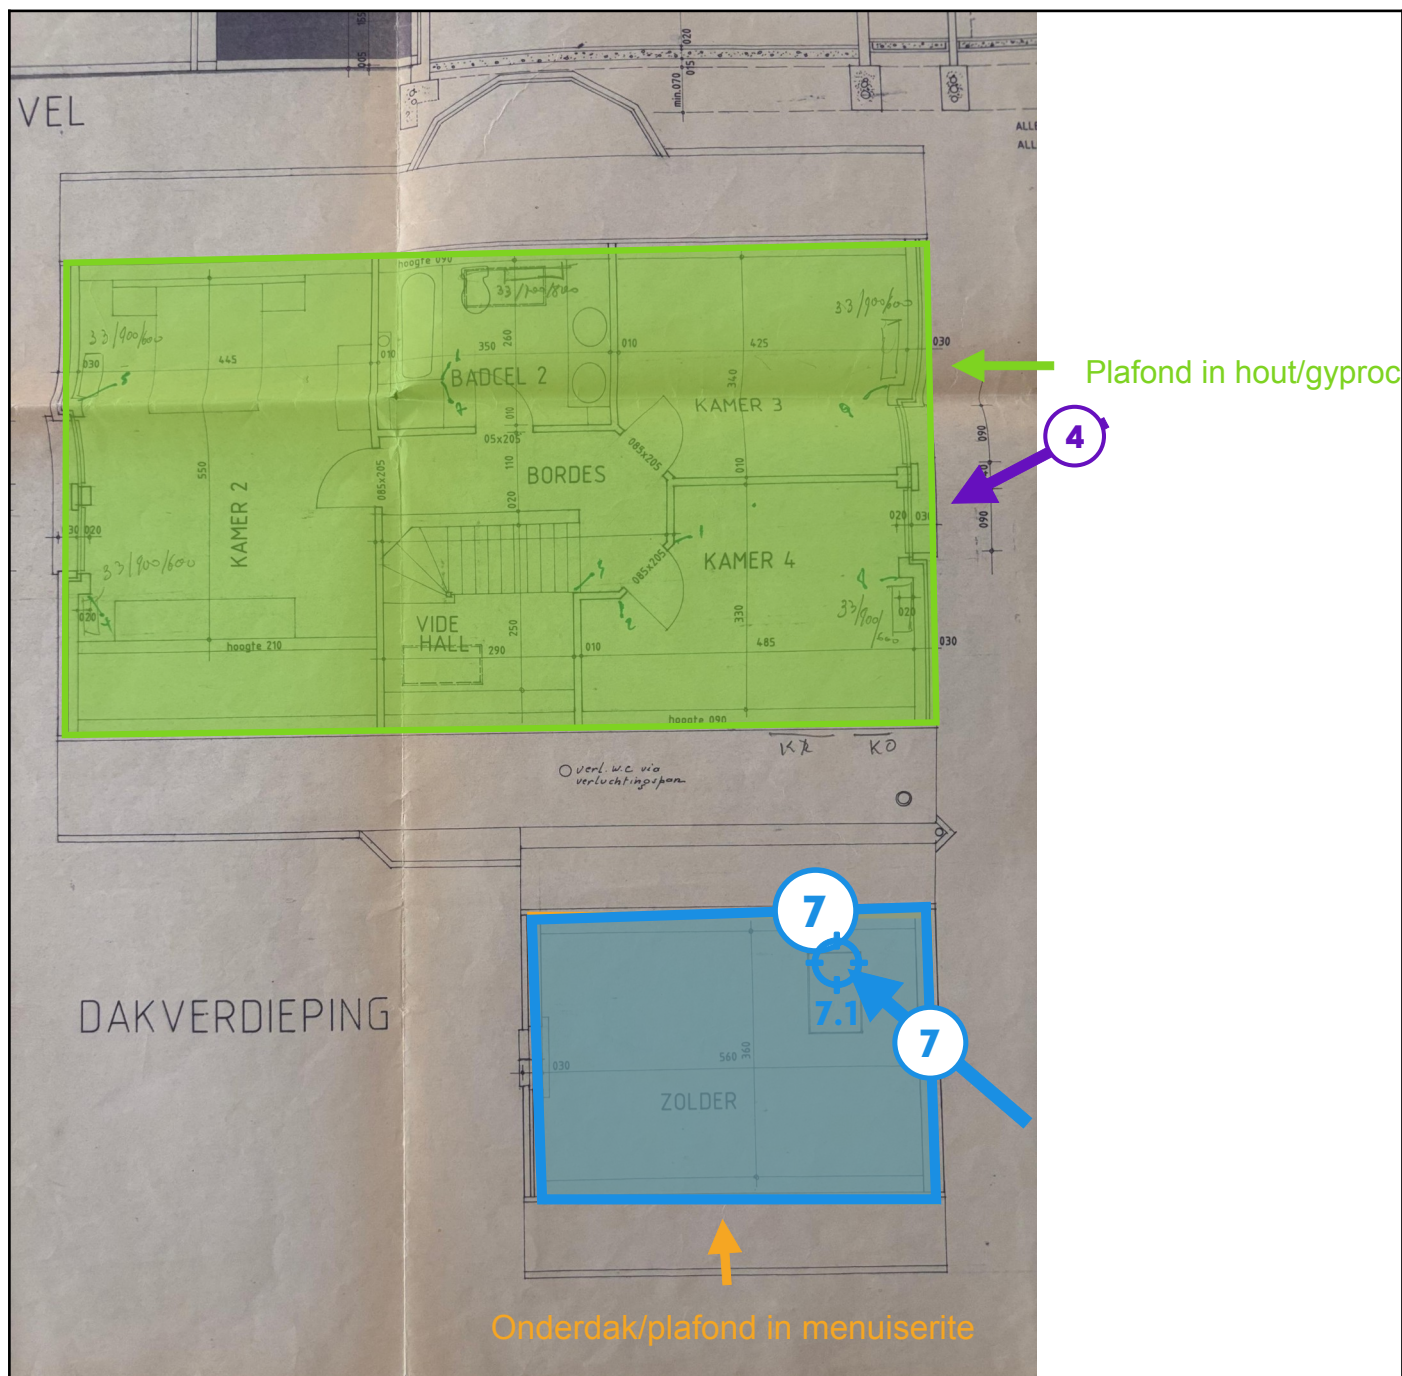
Plan 1.4: Woning 1ste verdiep plafond

Beschrijving	Type	Actie
4. Plafonds en muren bestaande uit voorzetpanelen	Advies	-
7. Onderdak type Menuiserie	Geen asbest	-

7.1 Code: 2905/4	Puntmonster	-
------------------	-------------	---

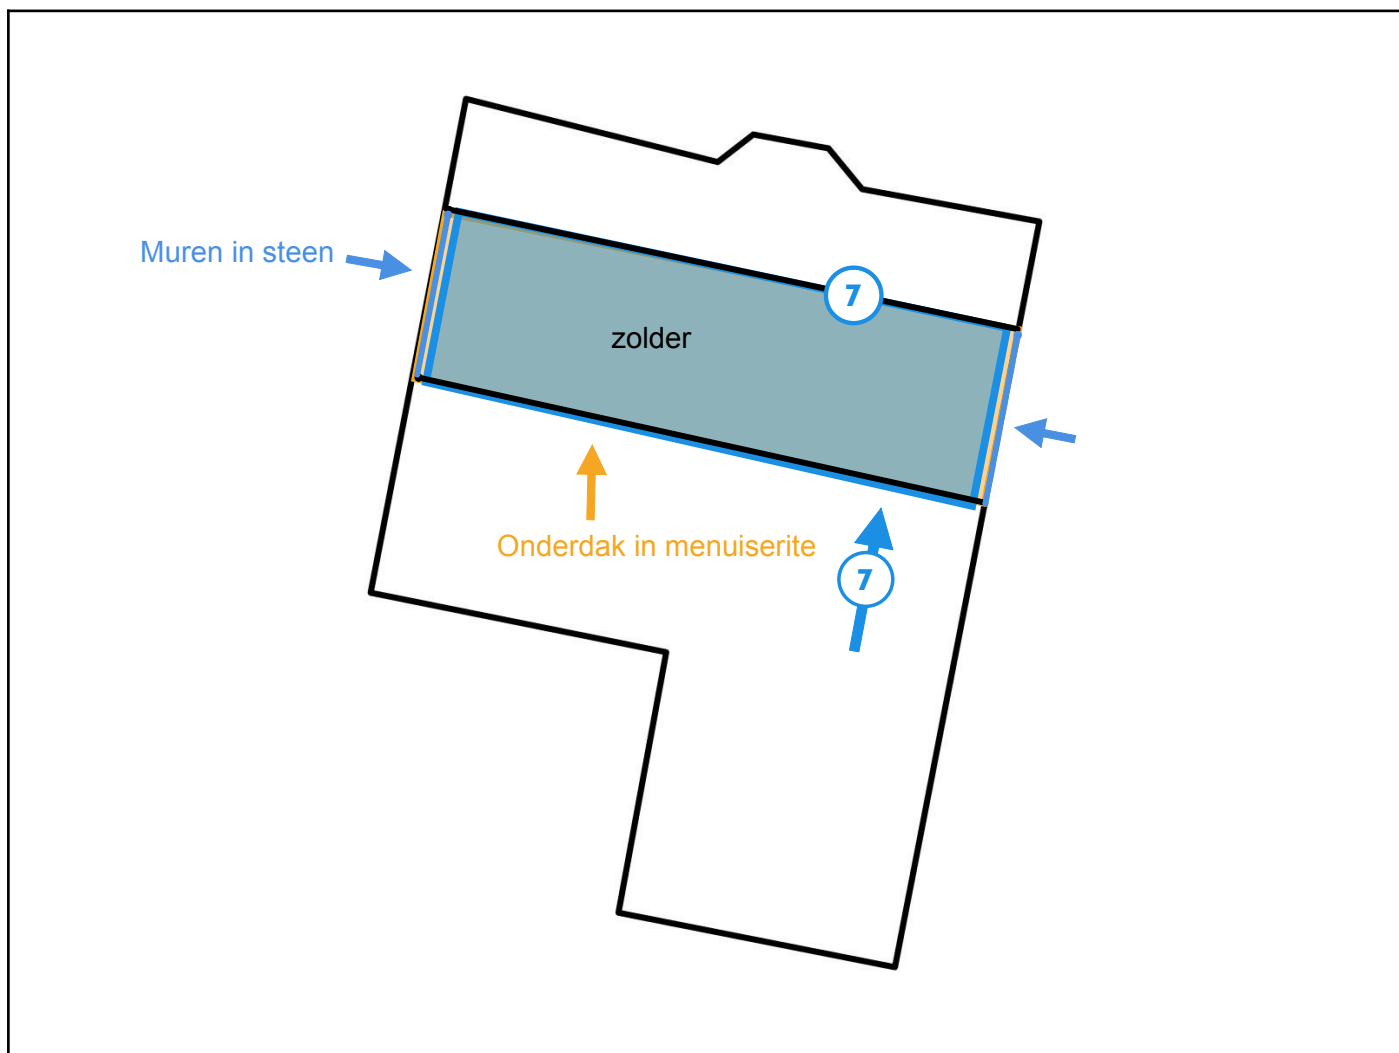
Plan 1.5: Woning zolderverdiep

Beschrijving	Type	Actie
7. Onderdak type Menuiserie	Geen asbest	-

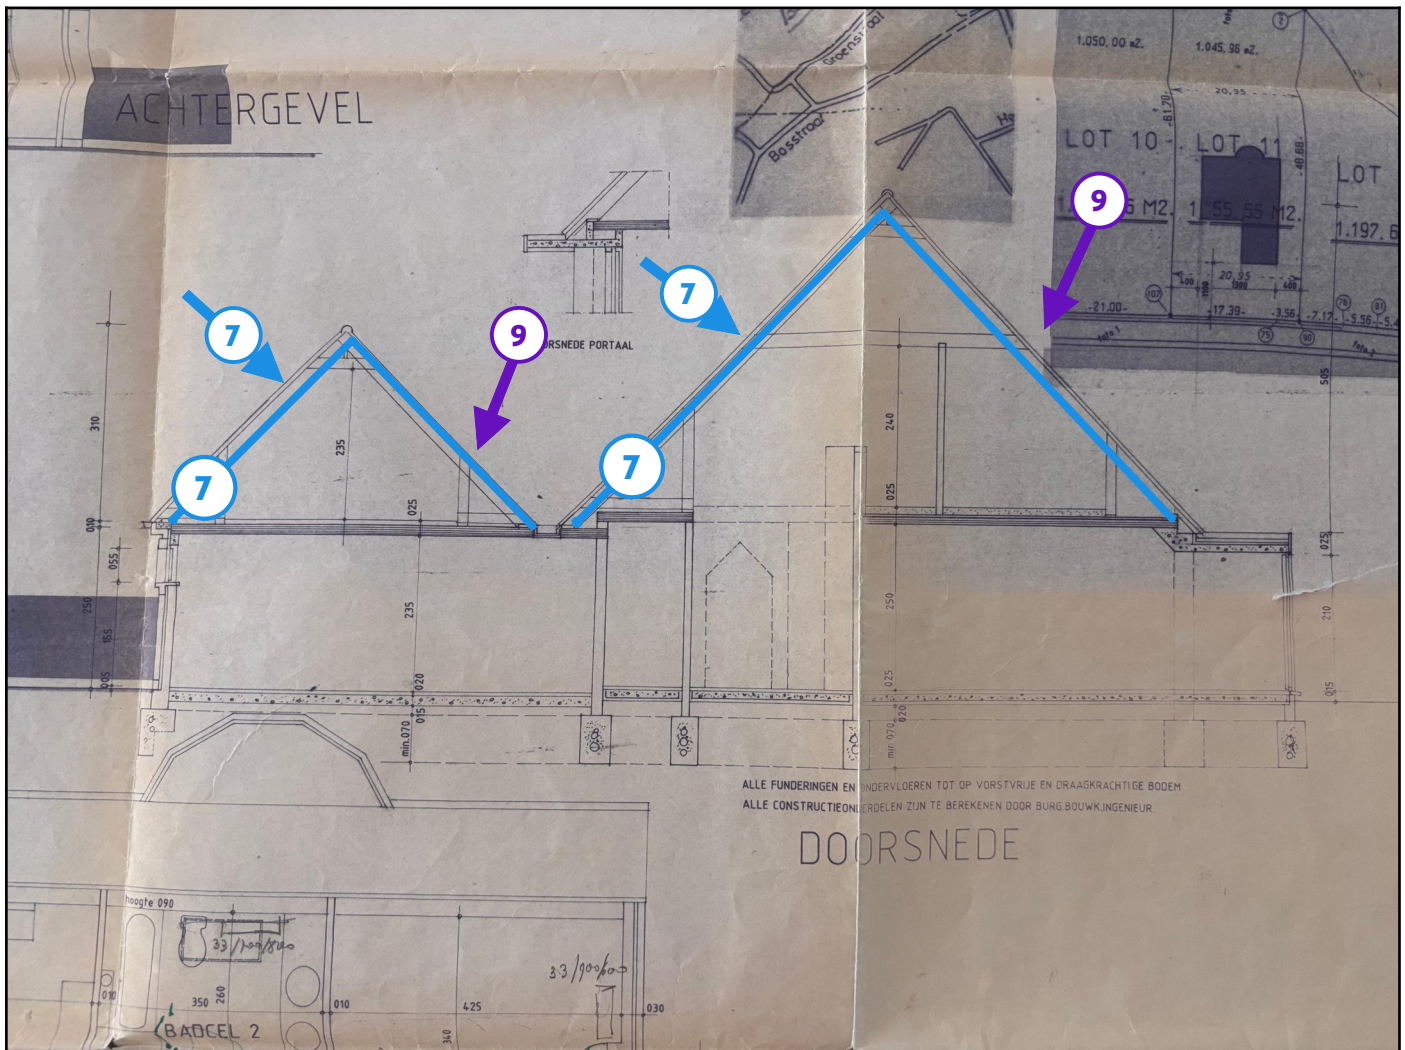
Plan 1.6: Woning dakplan

Beschrijving	Type	Actie
7. Onderdak type Menuiserite	Geen asbest	-
9. Schouw/rookgaskanaal (niet asbestverdacht)	Overige ruimte of materiaal	-
