# Asbestinventarisatetest

Sint-Martensdries 28A, 9860 Oosterzele

Attestnummer : 20260512-000256.000

Uitgegeven op : 12.05.2026

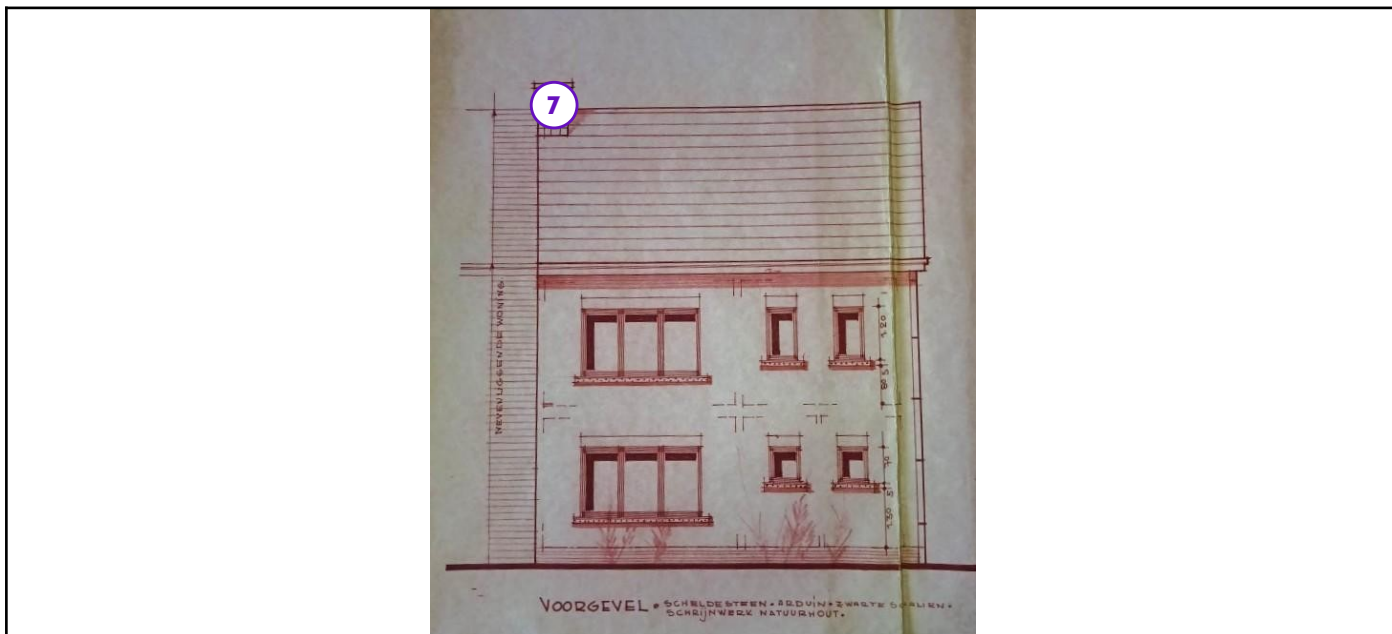
## Plan 1.5: Voorgevel

Beschrijving	Type	Actie
7. Rookgaskanaal	Overige ruimte of materiaal	-

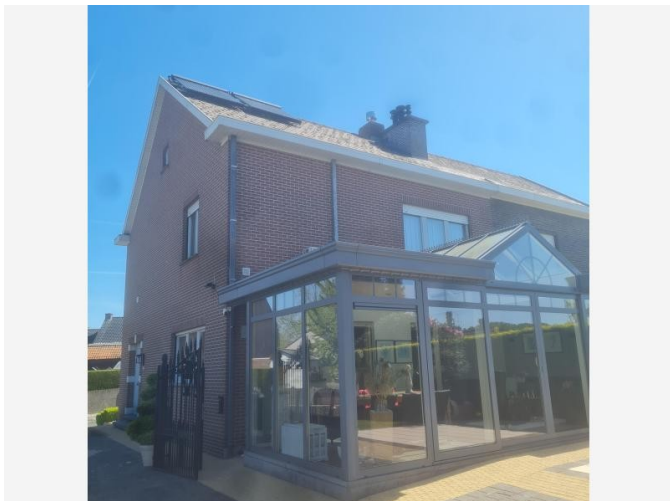
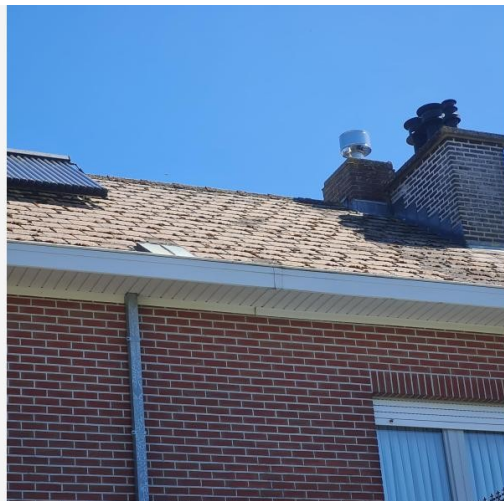
## Fiche 7: Rookgaskanaal

Beschrijving	Notitie	Terug te vinden op plannen
Fiche 5: Mastiek/stopverf	-	-
Fiche 6: EPDM plat dak	De daken van de veranda en de garage zijn uitgevoerd in EPDM.	Plan 1.2: Gelijkvloers Plan 2.1: Garage plan
Fiche 7: Rookgaskanaal	-	Plan 1.5: Voorgevel
