# Asbestinventarisatetest

Elzeelsesteenweg 514, 9600 Ronse

Attestnummer : 20250702-000400.000

Uitgegeven op : 02.07.2025

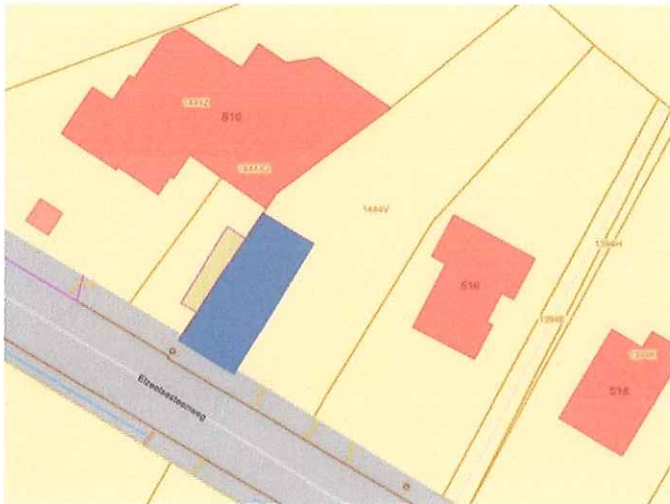
## Zone 1: Hoofdgebouw

- 0 Asbestmaterialen
- 1 Beperking**
- 0 Uitsluitingen
- 0 Roerende goederen
- 0 Puin, steenslag, (water)bodem
- 6 Adviezen**
- 1 Geen asbest**

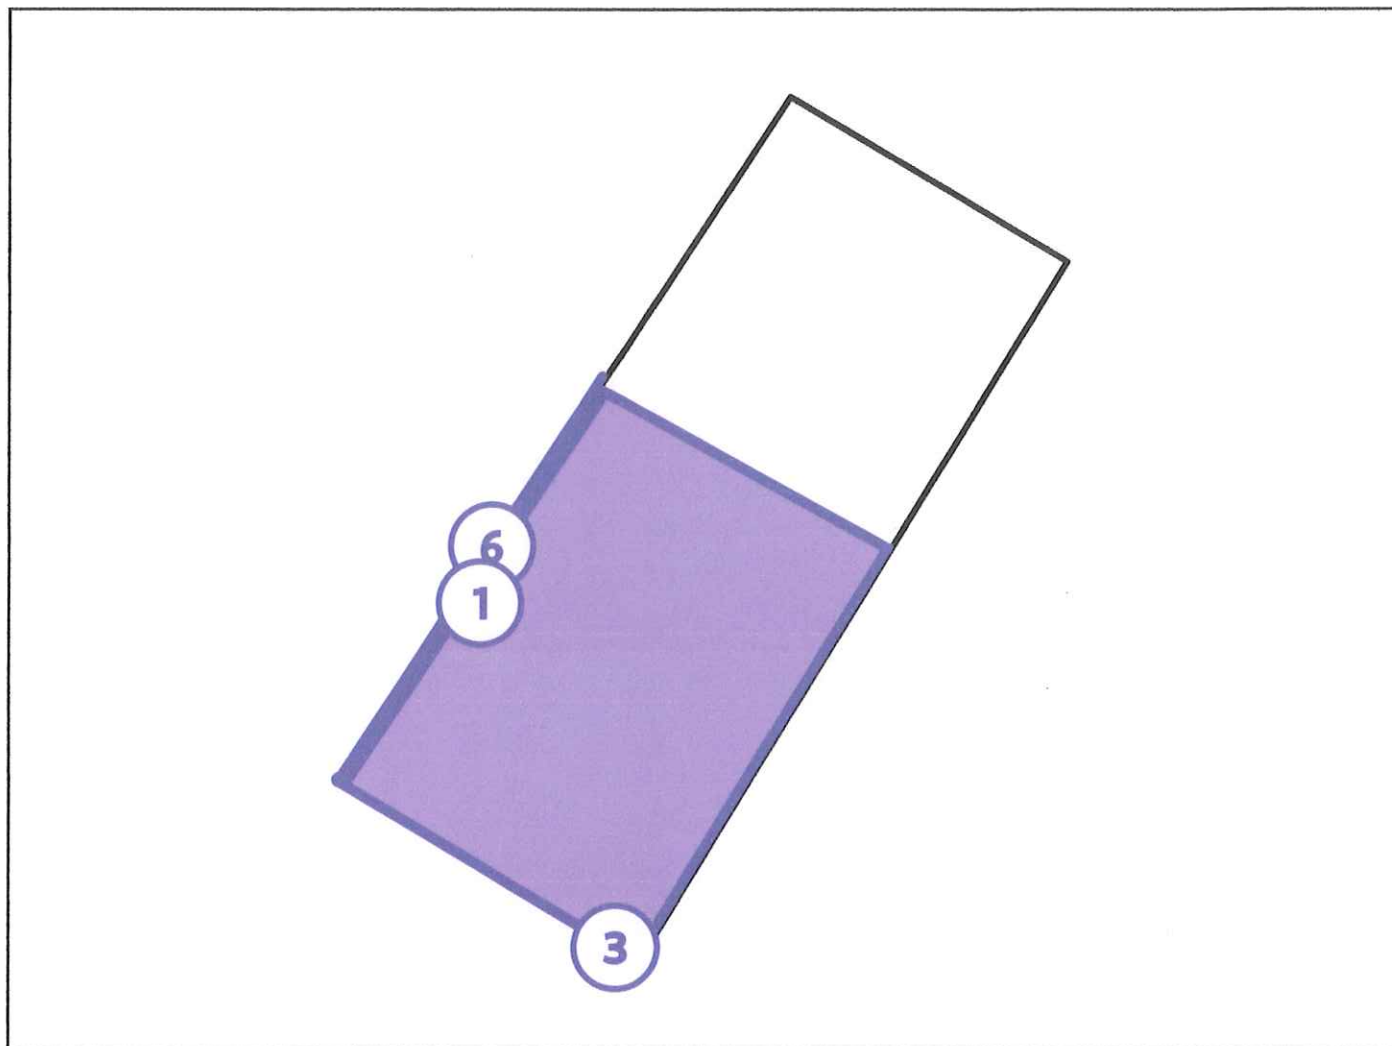
## Plan 1.1: Hoofdgebouw plan

Beschrijving	Type	Actie
1. Schoorsteen rookgaskanaal - beoordeling	Beperking	-
3. Onderdak van de woning is uit doek	Advies	-
6. Leien linkergevel	Advies	-

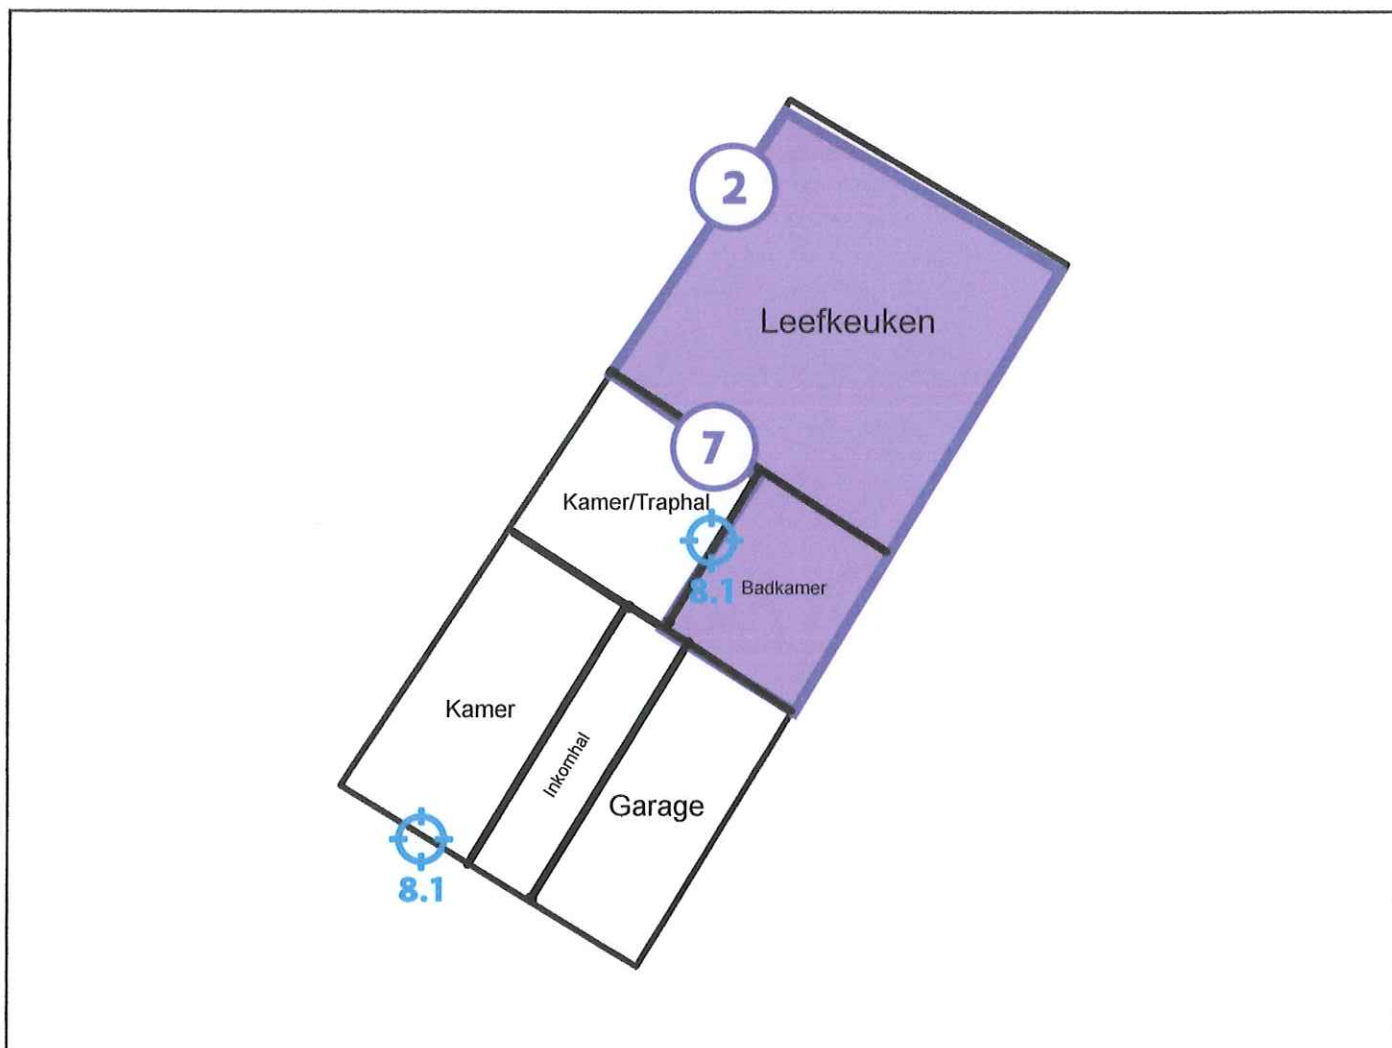
## Plan 1.2: Plan gelijkvloers

Beschrijving	Type	Actie
2. kachel koord	Advies	-
7. Tegellijm	Advies	-
8. Pleisterwerk muren	Geen asbest	-
8.1 Code: 25937-1	Mengmonster	-
