Asbestinventarisatietest

Pauwel Vander Scheldenstraat 9, 9700 Oudenaarde

Attestnummer : 20260313-000418.000

Uitgegeven op : 13.03.2026

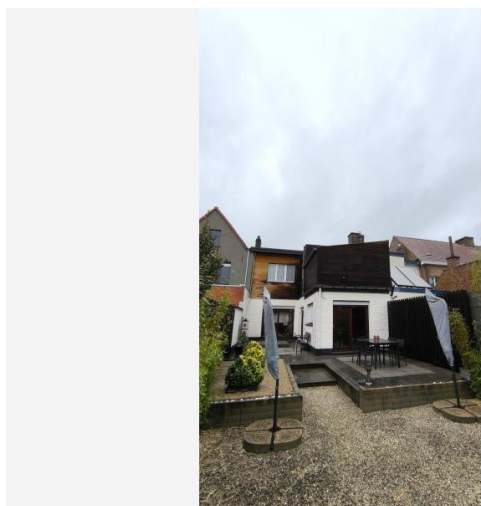
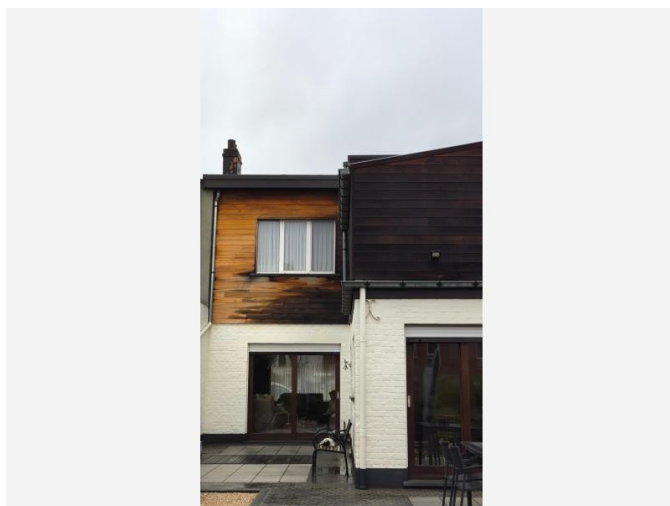
Beschrijving	Notitie	Terug te vinden op plannen
Fiche 11: Kit niet verdacht (visueel vastgesteld)	De gebruikte siliconen kit is niet asbestverdacht	Plan 1.6: GELIJKVLOERS Plan 1.7: 1STE VERDIEP
Fiche 12: epdm plat dak (niet verdacht - factuurbewijs)	De roofing werd vernieuwd in 2013 door firma SOS REPAIR , cfr. factuur 143107_32926_Dak- en isolatiewerken (1) (zie bewijsdocumenten). We nemen aan dat bitumen geplaatst na 2001 niet asbesthoudend zijn. Het is niet duidelijk of er asbestverdachte onderlagen aanwezig. Het is aangewezen om extra controle uit te voeren bij eventuele renovatiewerken. De vermelde oppervlaktes, diktes en volumes betreffen een beredeneerde schatting. Er worden geen rechten verleend aan deze oppervlaktes/diktes/volumes.	Plan 1.8: Hoofdgebouw plan
Fiche 13: Onderdak niet verdacht	Het dak werd gecontroleerd (via een dakraam, optillen van een dakpan). Er is geen verdacht onderdak vastgesteld. Deze handeling is een steekproef, er is geen garantie dat het volledige dak met éénzelfde materiaal is opgebouwd. Dit kan enkel via destructief onderzoek vastgesteld worden.	Plan 1.8: Hoofdgebouw plan
