# Asbestinventarisatattest

Romont 29, 1547 Bever

Attestnummer : 20260410-000340.000

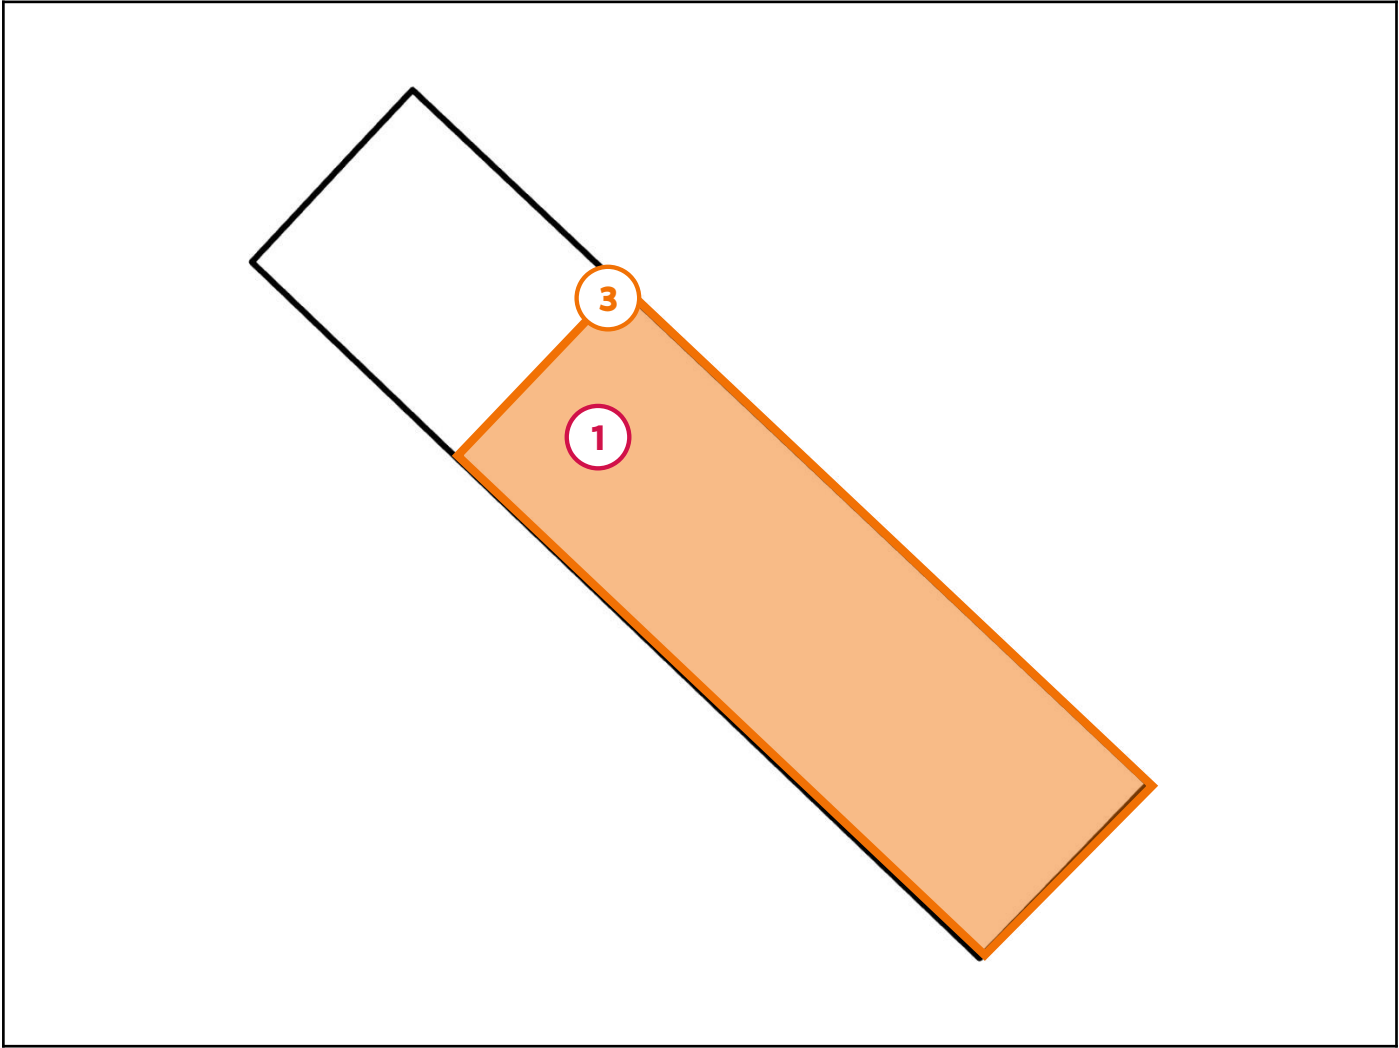
# Plan 3.1: Bijgebouw plan

| Beschrijving | Type | Actie |
|---|---|---|
| 3. Dak bestaande uit golfplaten | Asbestmateriaal | Verwijderen |

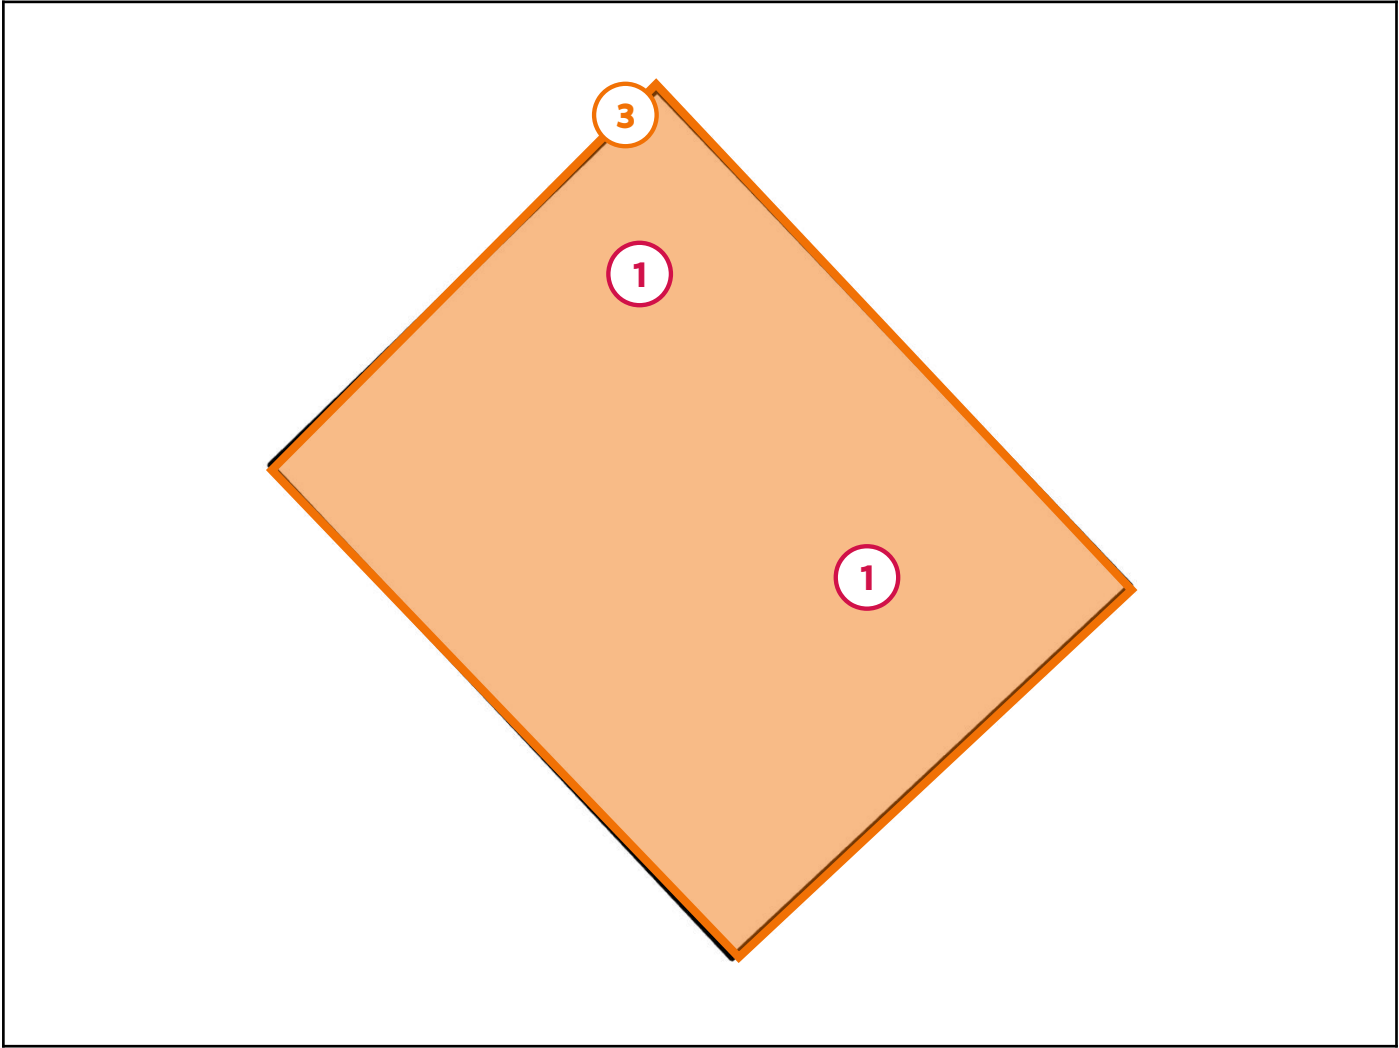
# Plan 4.1: Bijgebouw plan

| Beschrijving | Type | Actie |
|---|---|---|
| 3. Dak bestaande uit golfplaten | Asbestmateriaal | Verwijderen |

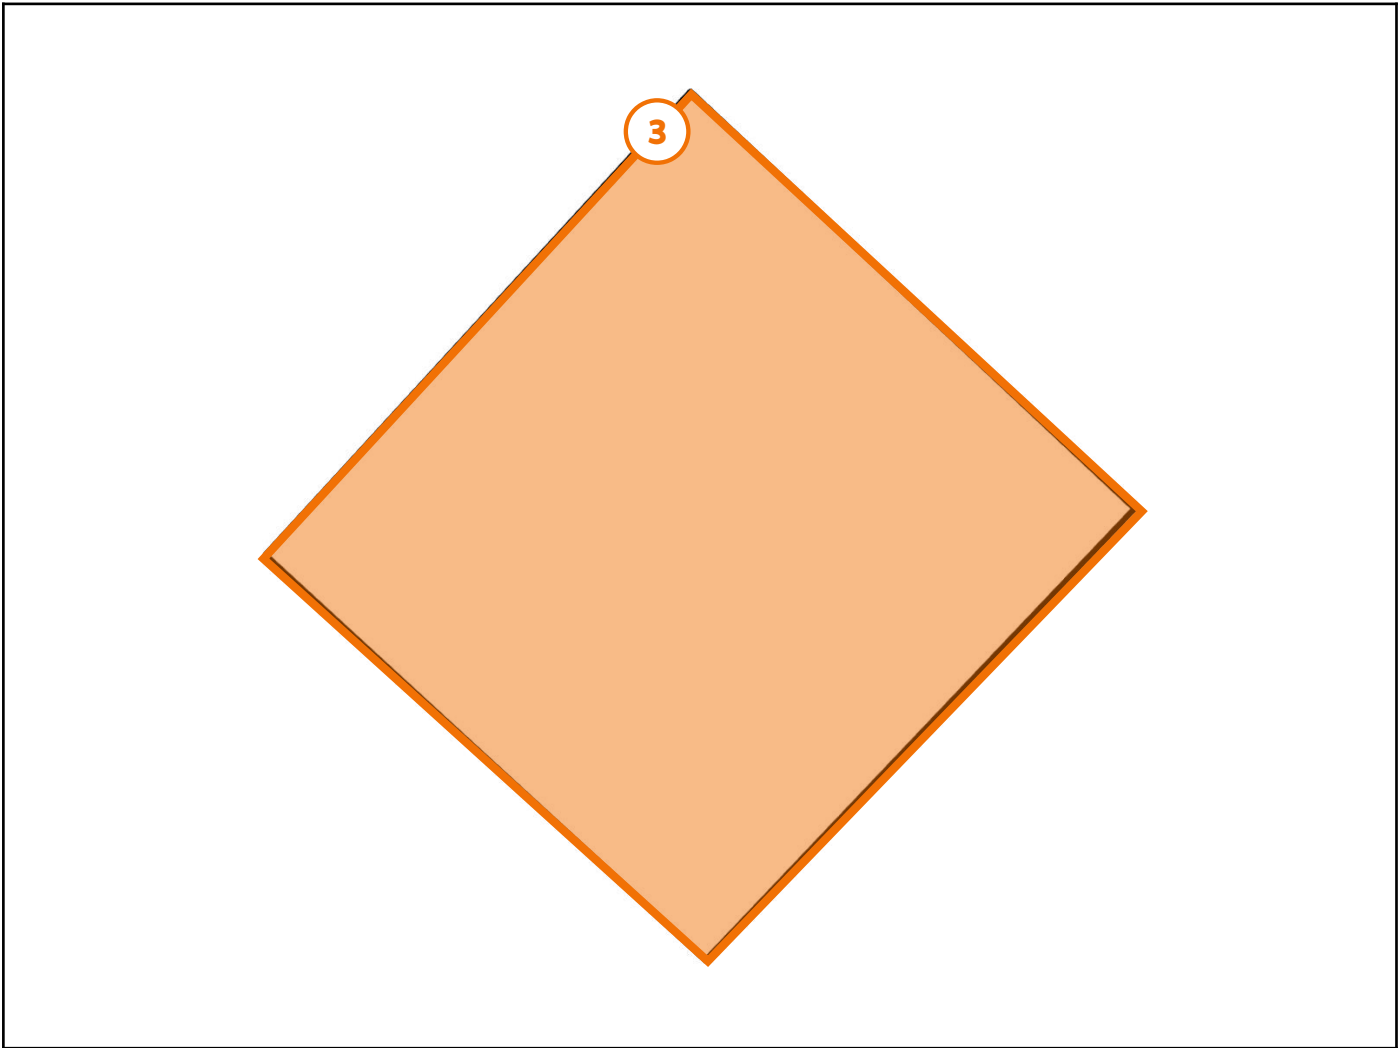
# Plan 5.1: Bijgebouw plan

| Beschrijving | Type | Actie |
|---|---|---|
| 3. Dak bestaande uit golfplaten | Asbestmateriaal | Verwijderen |

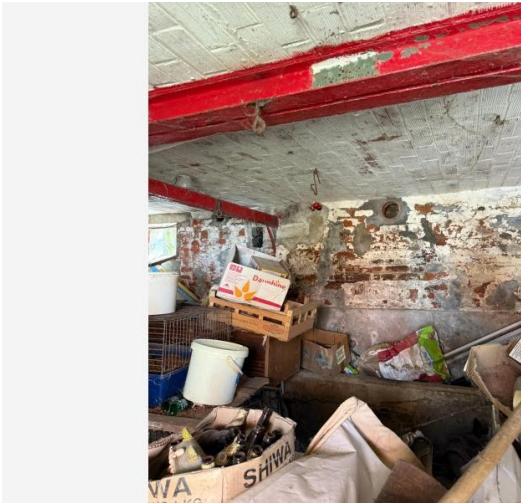
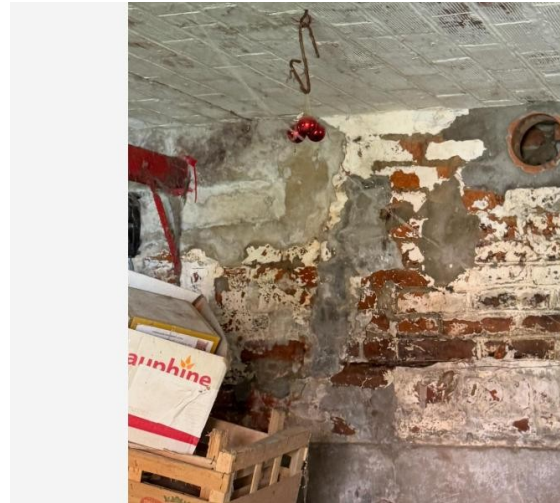
## Fiche 7: Cementering binnen

Geen asbest

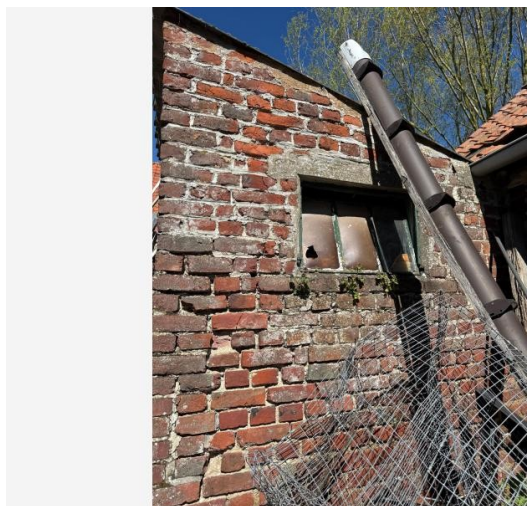
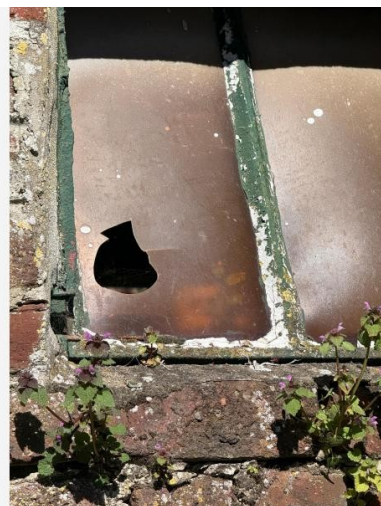
## Fiche 8: Mastiek/kit

Geen asbest

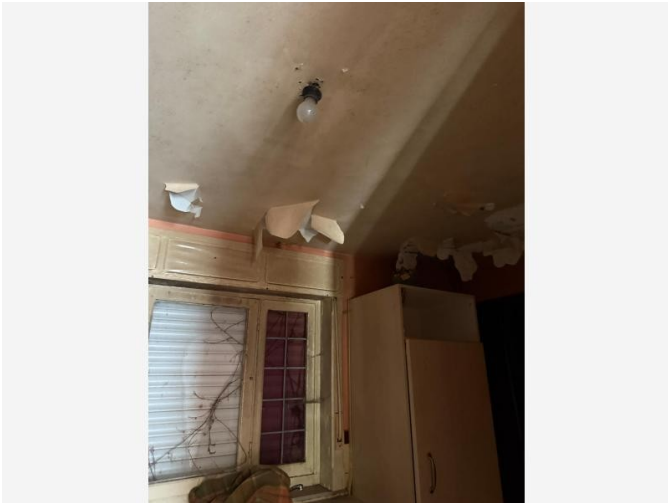
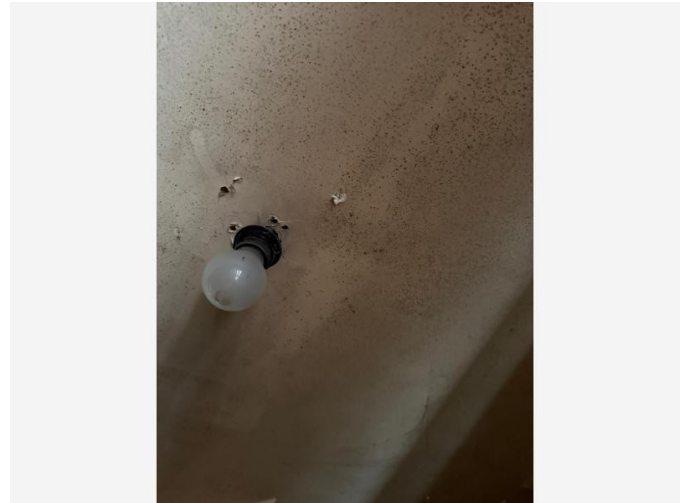
## Fiche 9: Pleisterwerk plafonds

Geen asbest

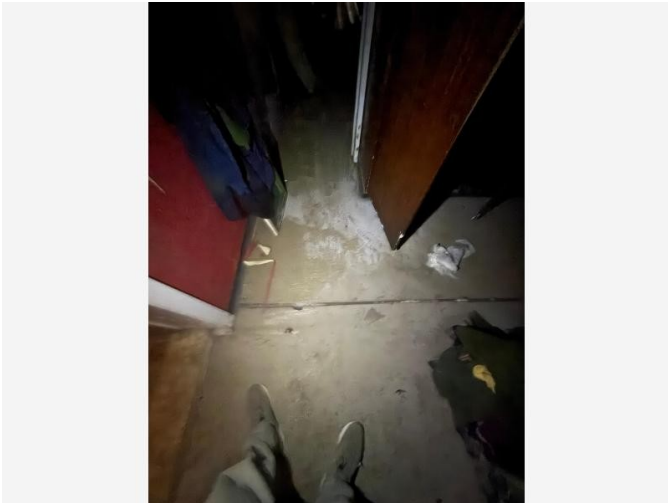
## Fiche 11: Vinylzeil

Geen asbest

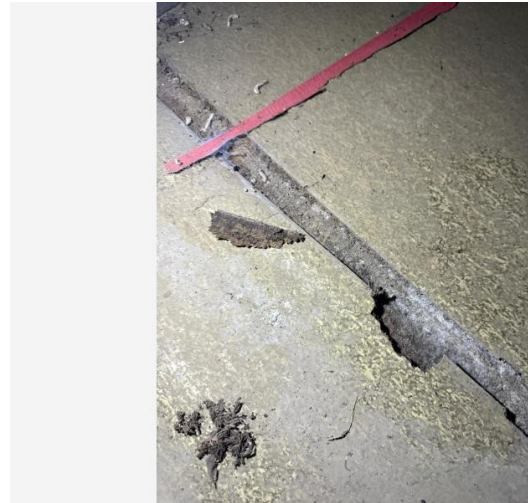
Detailfoto

### Conclusie

Geen asbest

| # | Type | Referentie | Resultaat |
|---|---|---|---|
| 11.1 | Puntmonster | -4 PS | Geen asbest |

| Beschrijving | Vinylzeil |
| Bindmiddel van materiaal | Karton - papier - viltachtig |
| Gebondenheid op basis van bindmiddel | Niet-hechtgebonden |
| Hoeveelheid (oppervlakte - aantal) | • 30,04 m <sup>2</sup> - 1 stuk |

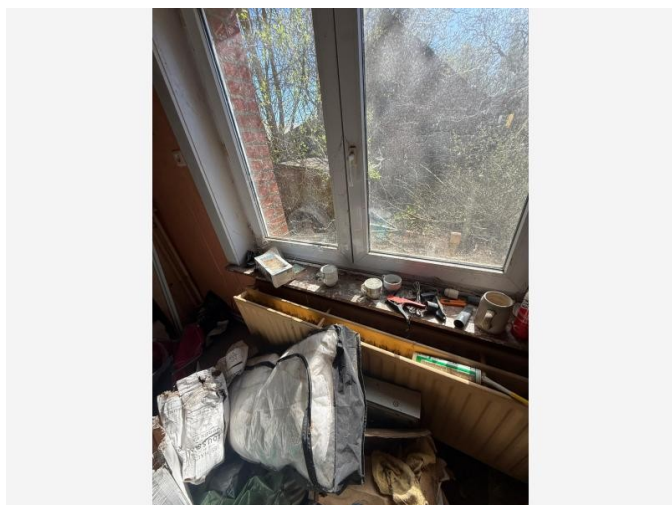
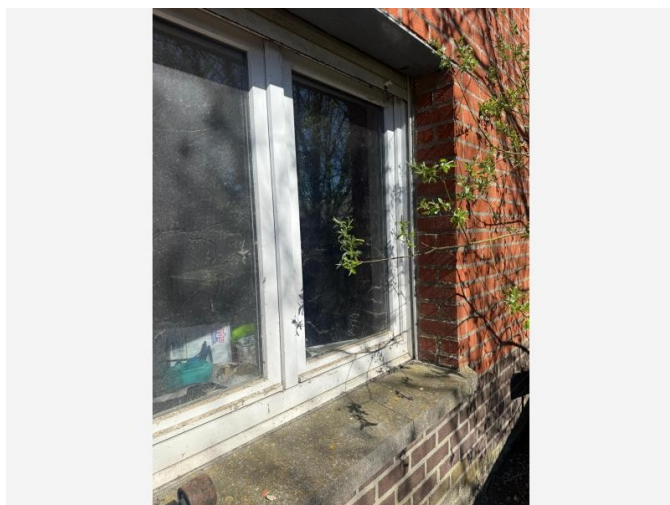
### Fiche 14: Mastiek (niet verdacht)

| Beschrijving | Notitie | Terug te vinden op plannen |
|---|---|---|
| Fiche 14: Mastiek (niet verdacht) | Geen verdachte katten aanwezig bij de beide ramen | - |

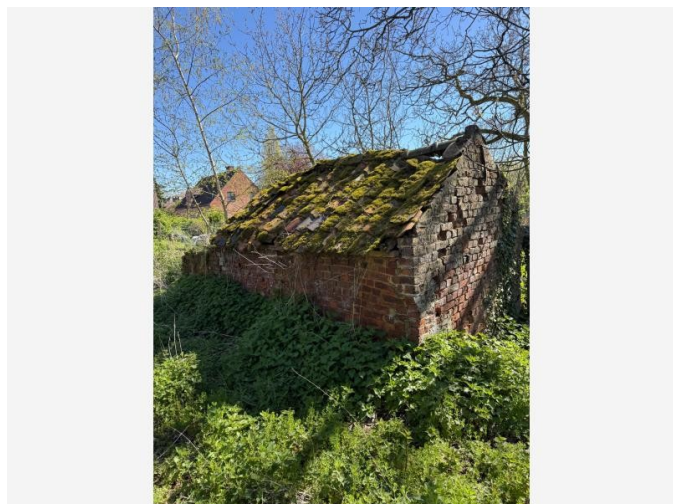
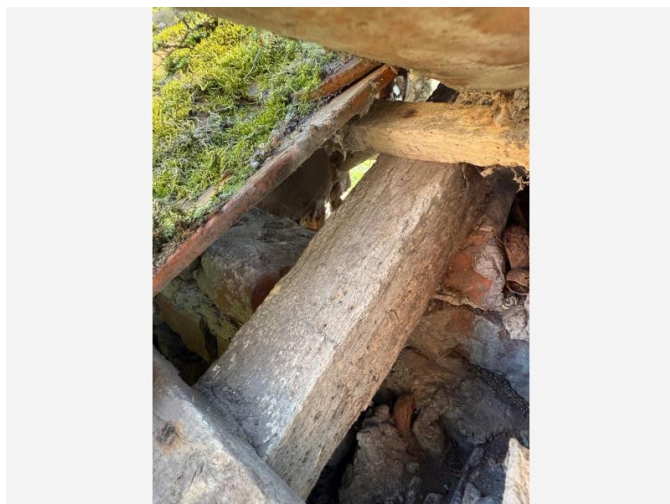
### Fiche 17: Onderdak (niet aanwezig)

| Beschrijving | Notitie | Terug te vinden op plannen |
|---|---|---|
| Fiche 17: Onderdak (niet aanwezig) | Er is geen te onderzoeken onderdak aanwezig op de inspectielocatie. | - |
