Asbestinventarisatetest

Ronsesestraat 127, 9660 Brakel

Attestnummer : 20250618-000453.000

Niet-asbestveilig

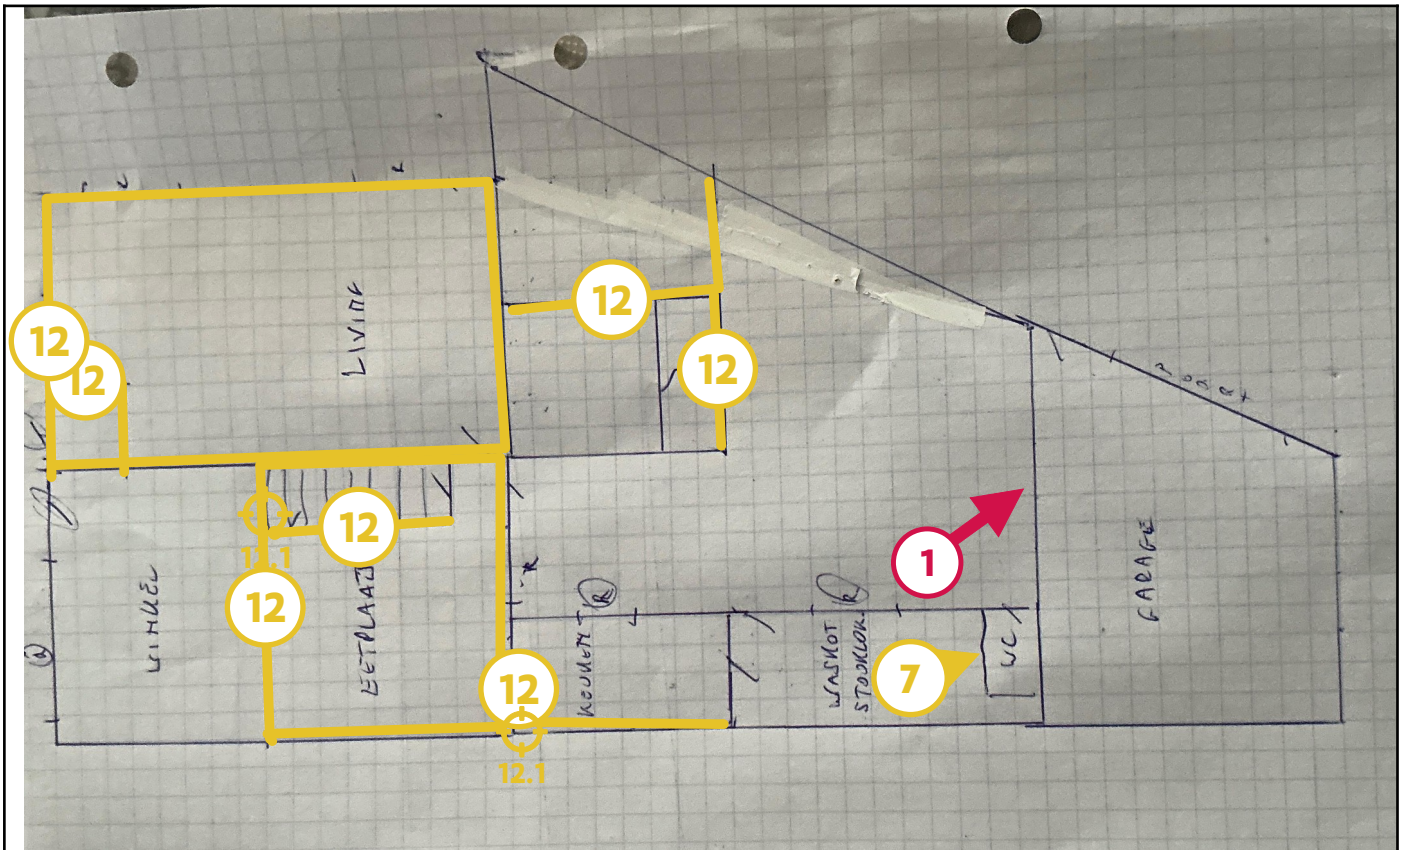
Plan 1.1: Gelijkvloers

Beschrijving	Type	Actie
1. Leien los op terras	Asbestmateriaal	Dringend verwijderen
7. Bakeliet meter- en zekering kast	Asbestmateriaal	Zorgvuldig beheren
12. Pleisterwerk wanden woning	Asbestmateriaal	Zorgvuldig beheren
12.1 Code: M01	Mengmonster	-

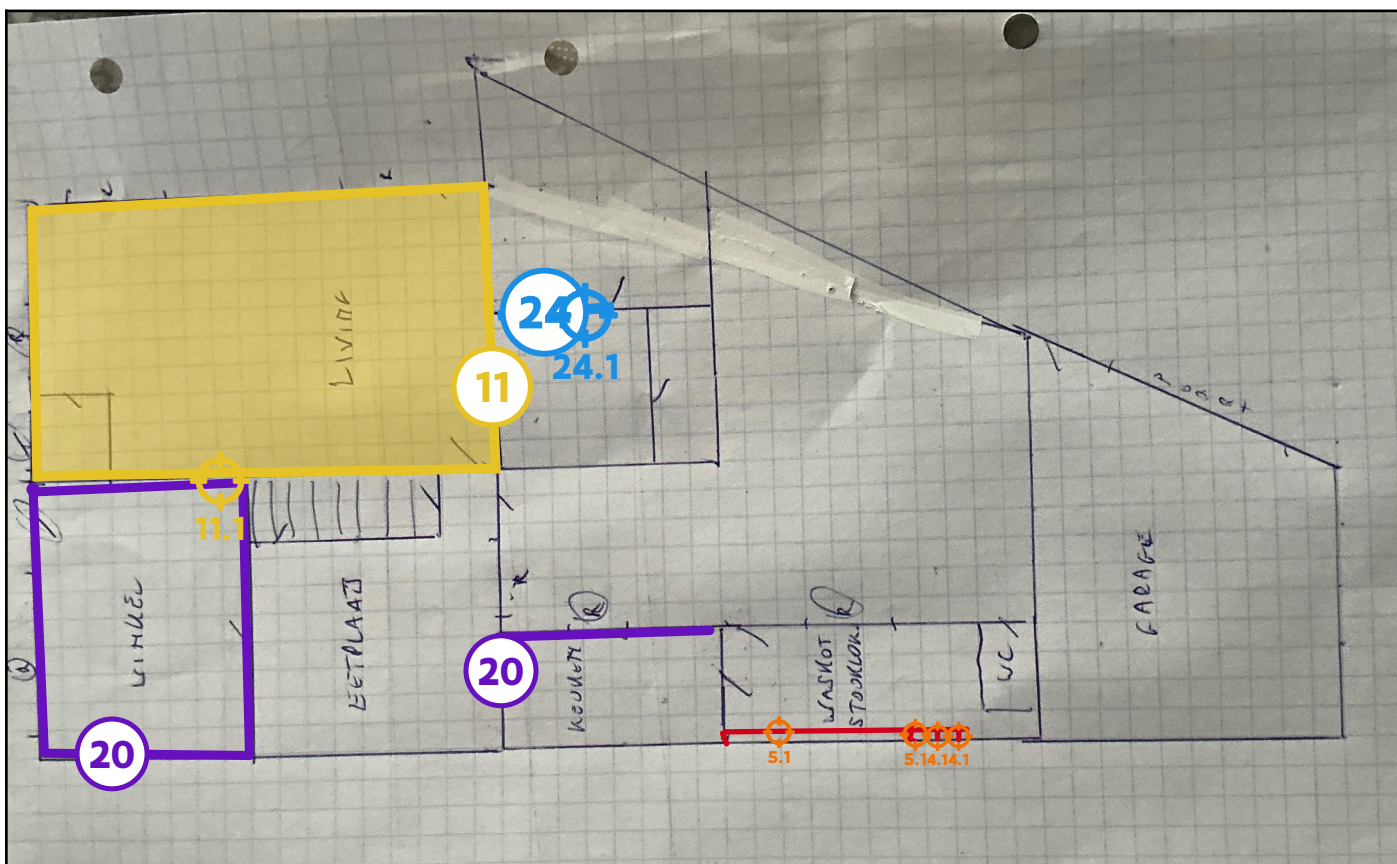
Plan 1.2: Gelijkvloers

Beschrijving	Type	Actie
4. Leidingisolatie - Gips bocht	Asbestmateriaal	Verwijderen
4.1 Code: M09	Mengmonster	-
5. Leidingisolatie - Gips recht	Asbestmateriaal	Verwijderen
5.1 Code: M08	Mengmonster	-
11. Pleisterwerk plafonds woning	Asbestmateriaal	Zorgvuldig beheren
11.1 Code: M02	Mengmonster	-
20. Tegellijn achter wandtegels & plinten	Advies	-
24. Cementering binnen	Geen asbest	-
24.1 Code: M06	Mengmonster	-

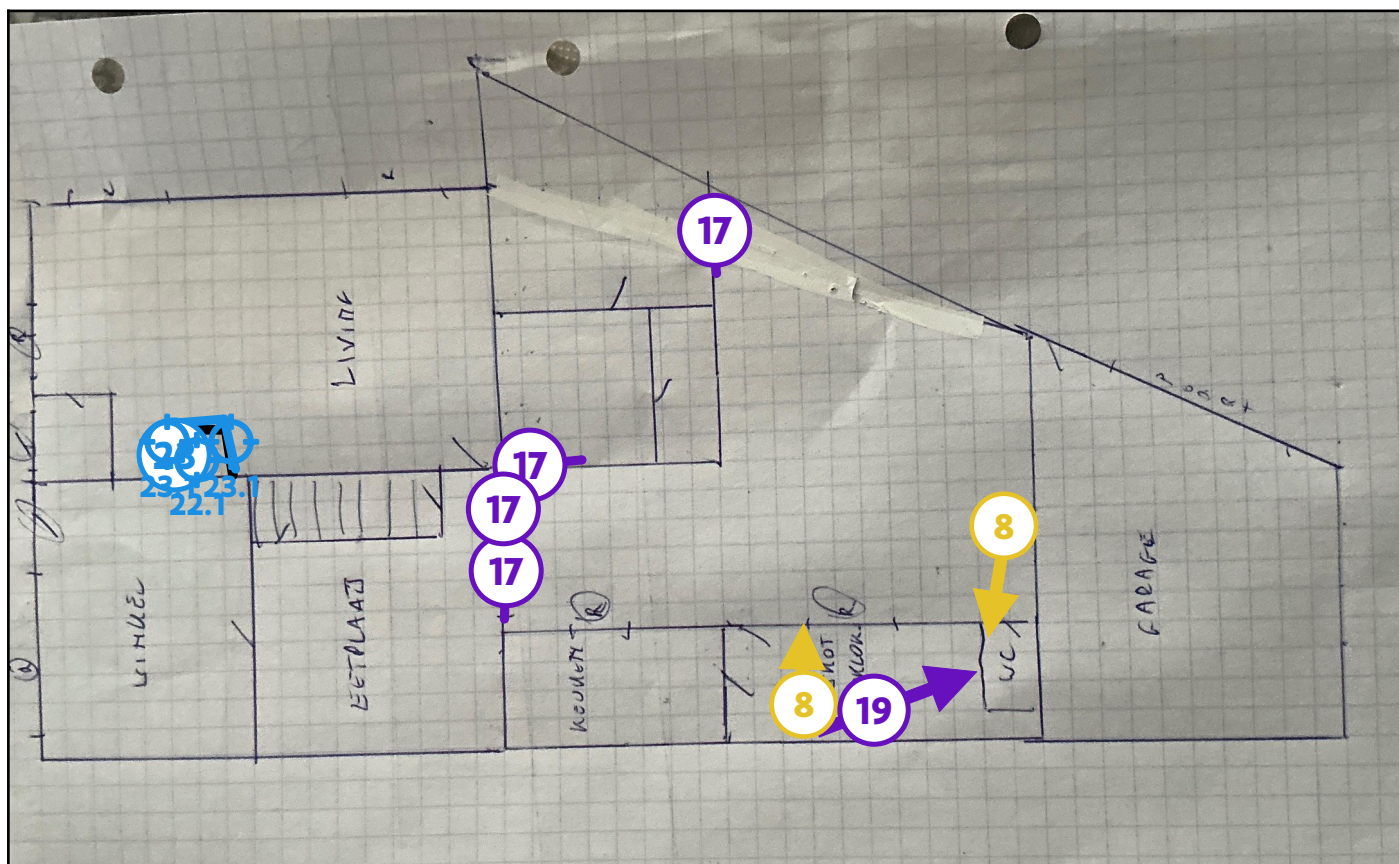
Plan 1.4: Gelijkvloers

Beschrijving	Type	Actie
8. Bakeliet - Stopcontacten & schakelaars (binnen)	Asbestmateriaal	Zorgvuldig beheren
17. Afkitting ramen	Advies	-
19. Brander/CV-ketel - Isolatie/pakkingen	Advies	-
22. Koord in kachel living	Geen asbest	-
22.1 Code: M04	Puntmonster	-
23. Ruw pleisterwerk binnenwand	Geen asbest	-
23.1 Code: M03	Mengmonster	-

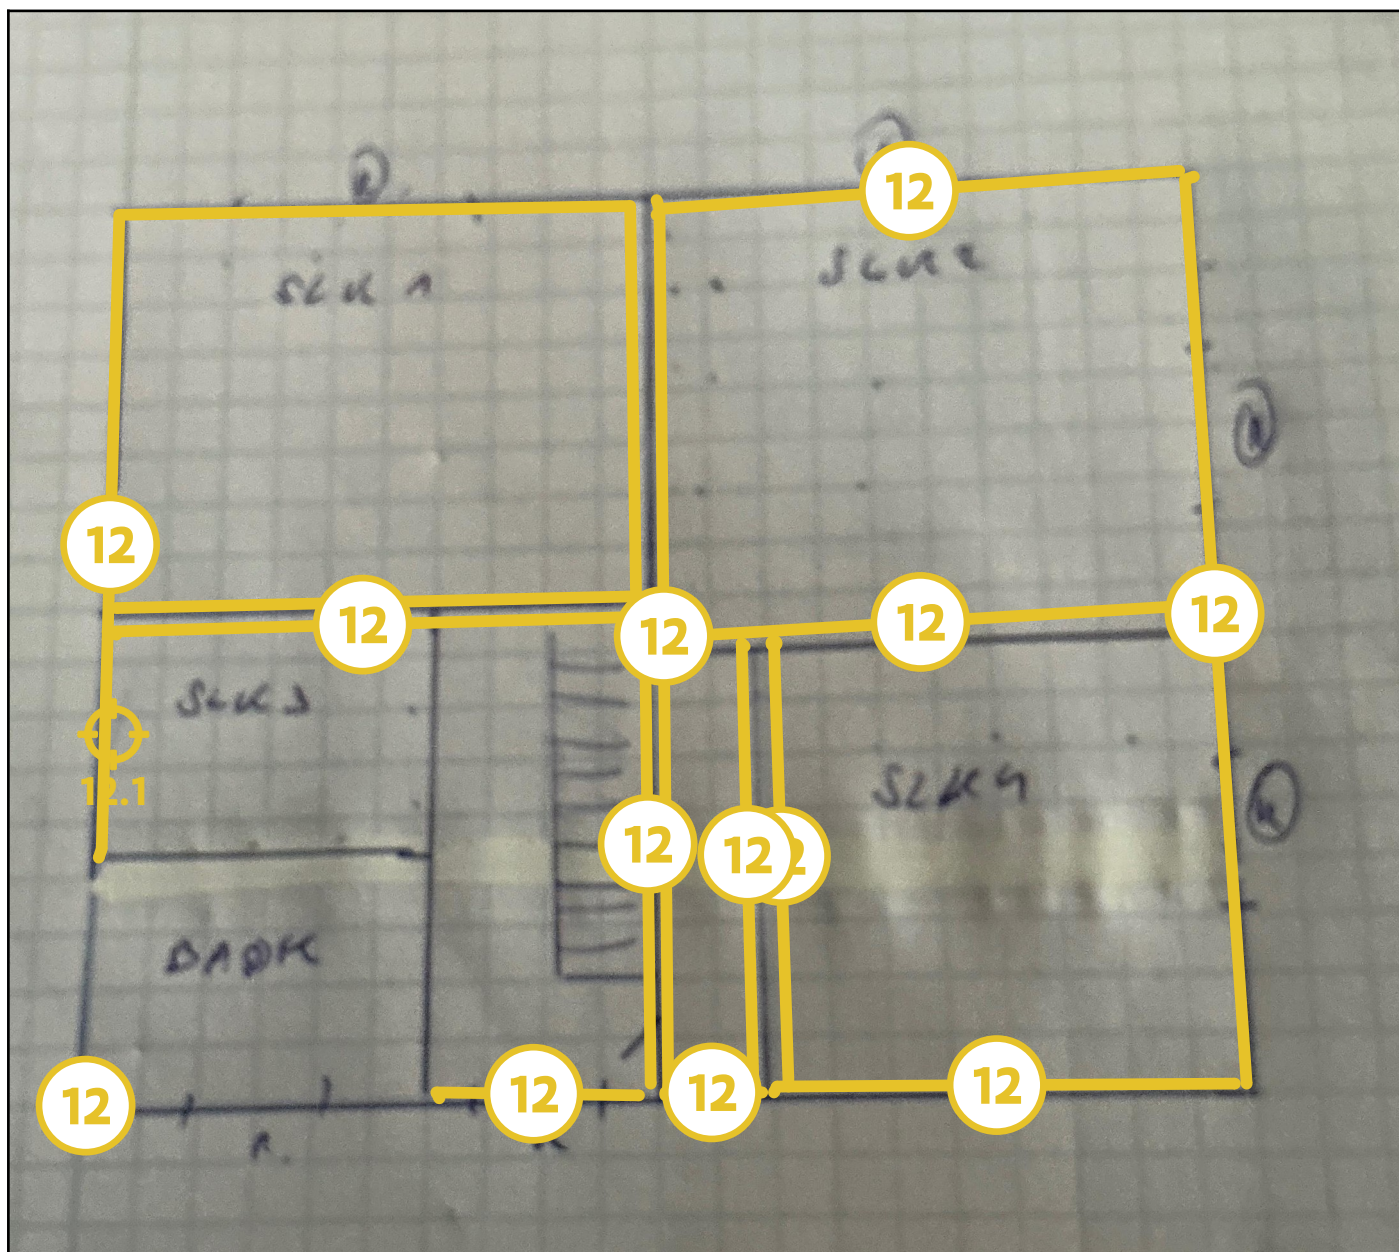
Plan 1.5: Eerste verdieping

Beschrijving	Type	Actie
12. Pleisterwerk wanden woning	Asbestmateriaal	Zorgvuldig beheren
12.1 Code: M01	Mengmonster	-

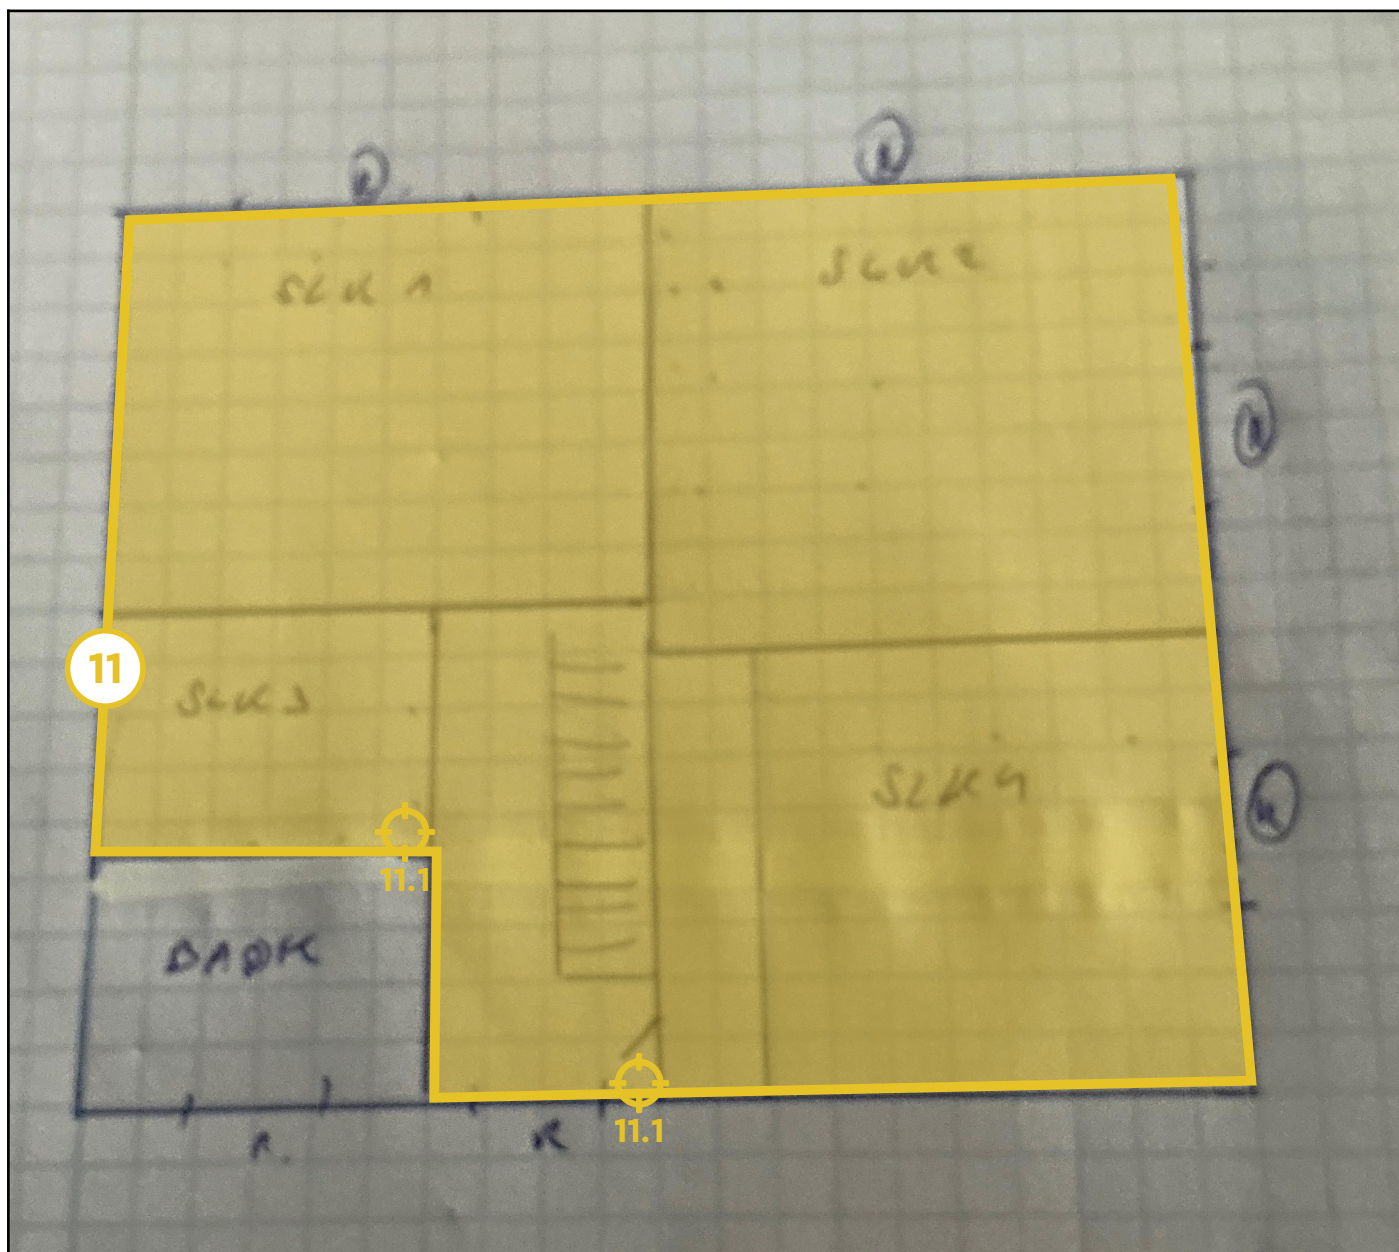
Plan 1.6: Eerste verdieping

Beschrijving	Type	Actie
11. Pleisterwerk plafonds woning	Asbestmateriaal	Zorgvuldig beheren
11.1 Code: M02	Mengmonster	-

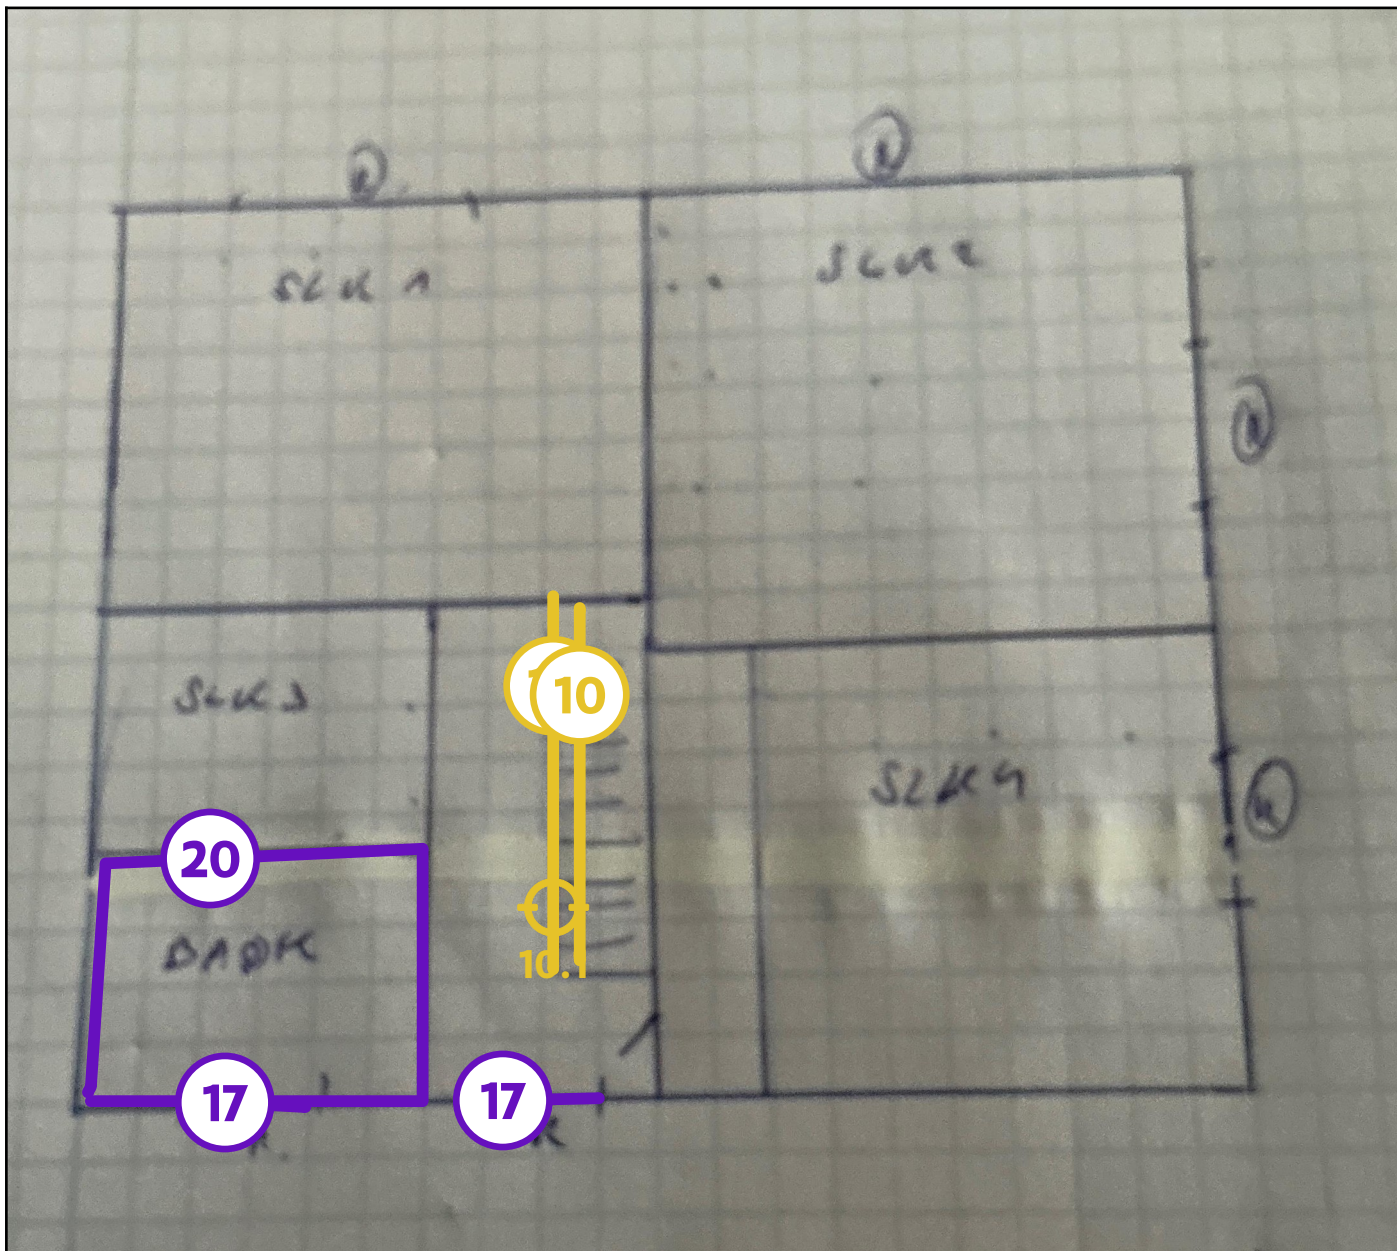
Plan 1.7: Eerste verdieping

Beschrijving	Type	Actie
10. Cementplaat verticaal aan trap +1	Asbestmateriaal	Zorgvuldig beheren
10.1 Code: M07	Puntmonster	-
17. Afkitting ramen	Advies	-
20. Tegellijm achter wandtegels & plinten	Advies	-

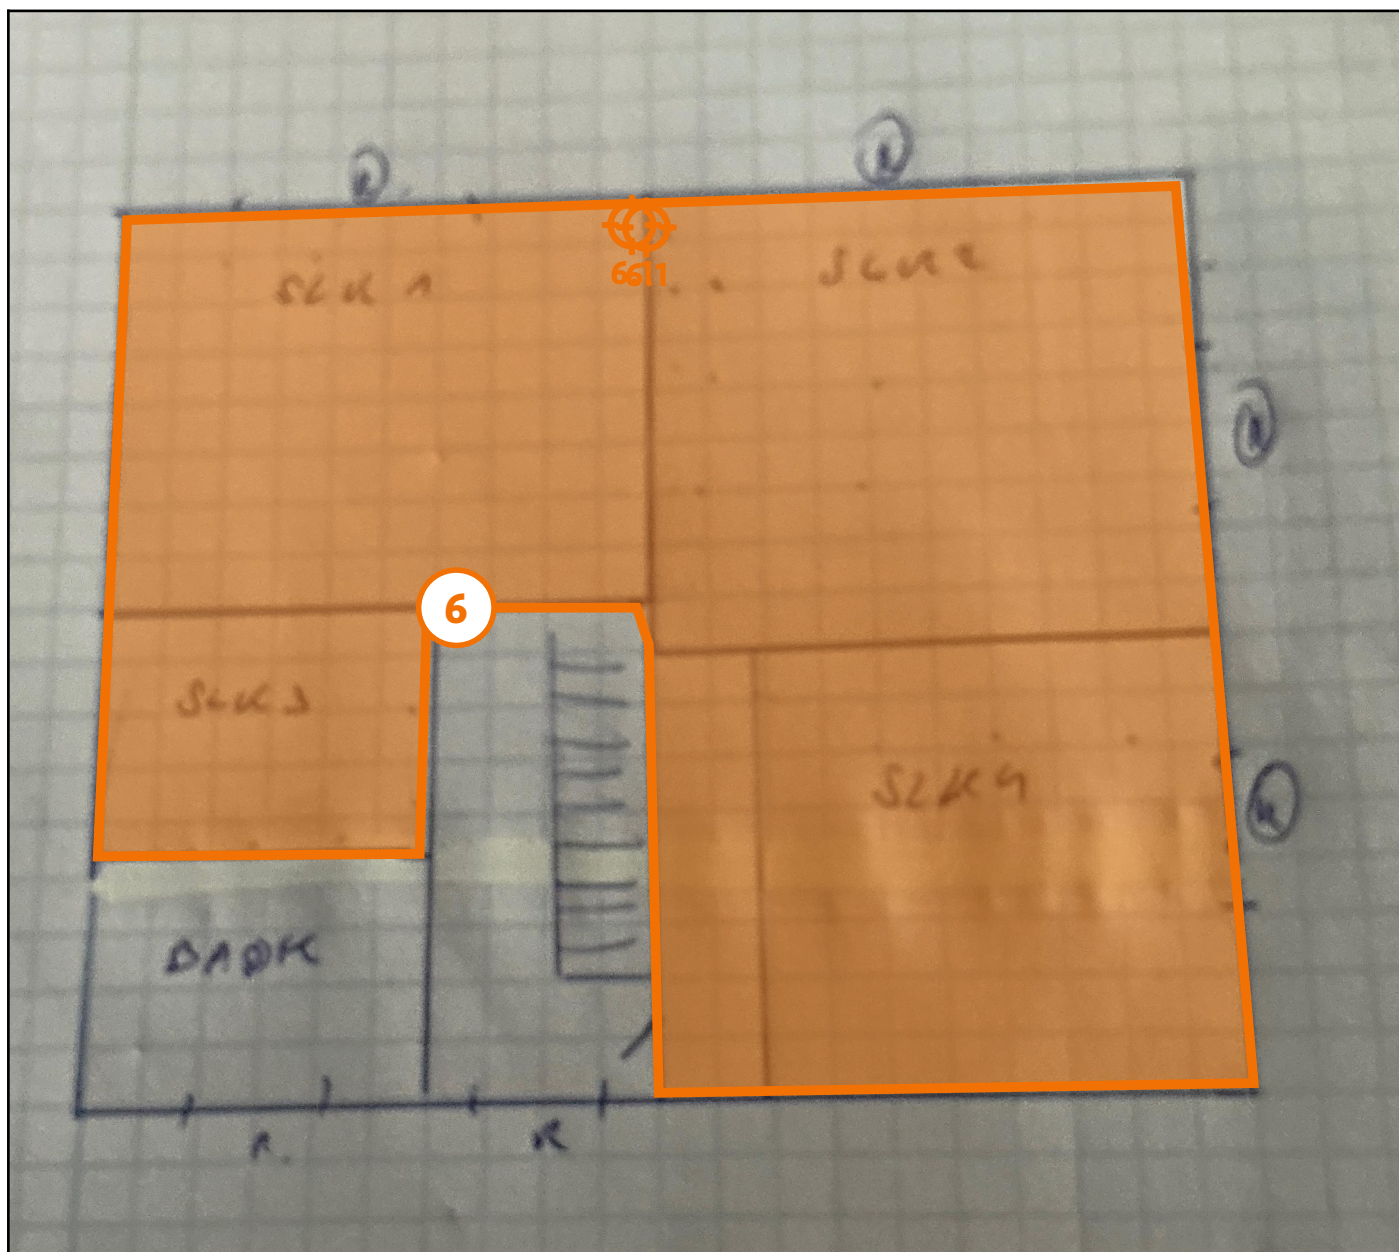
Plan 1.8: Eerste verdieping

Beschrijving	Type	Actie
6. Vloerzeil met verdachte onderlaag	Asbestmateriaal	Verwijderen
6.1 Code: M11	Mengmonster	-

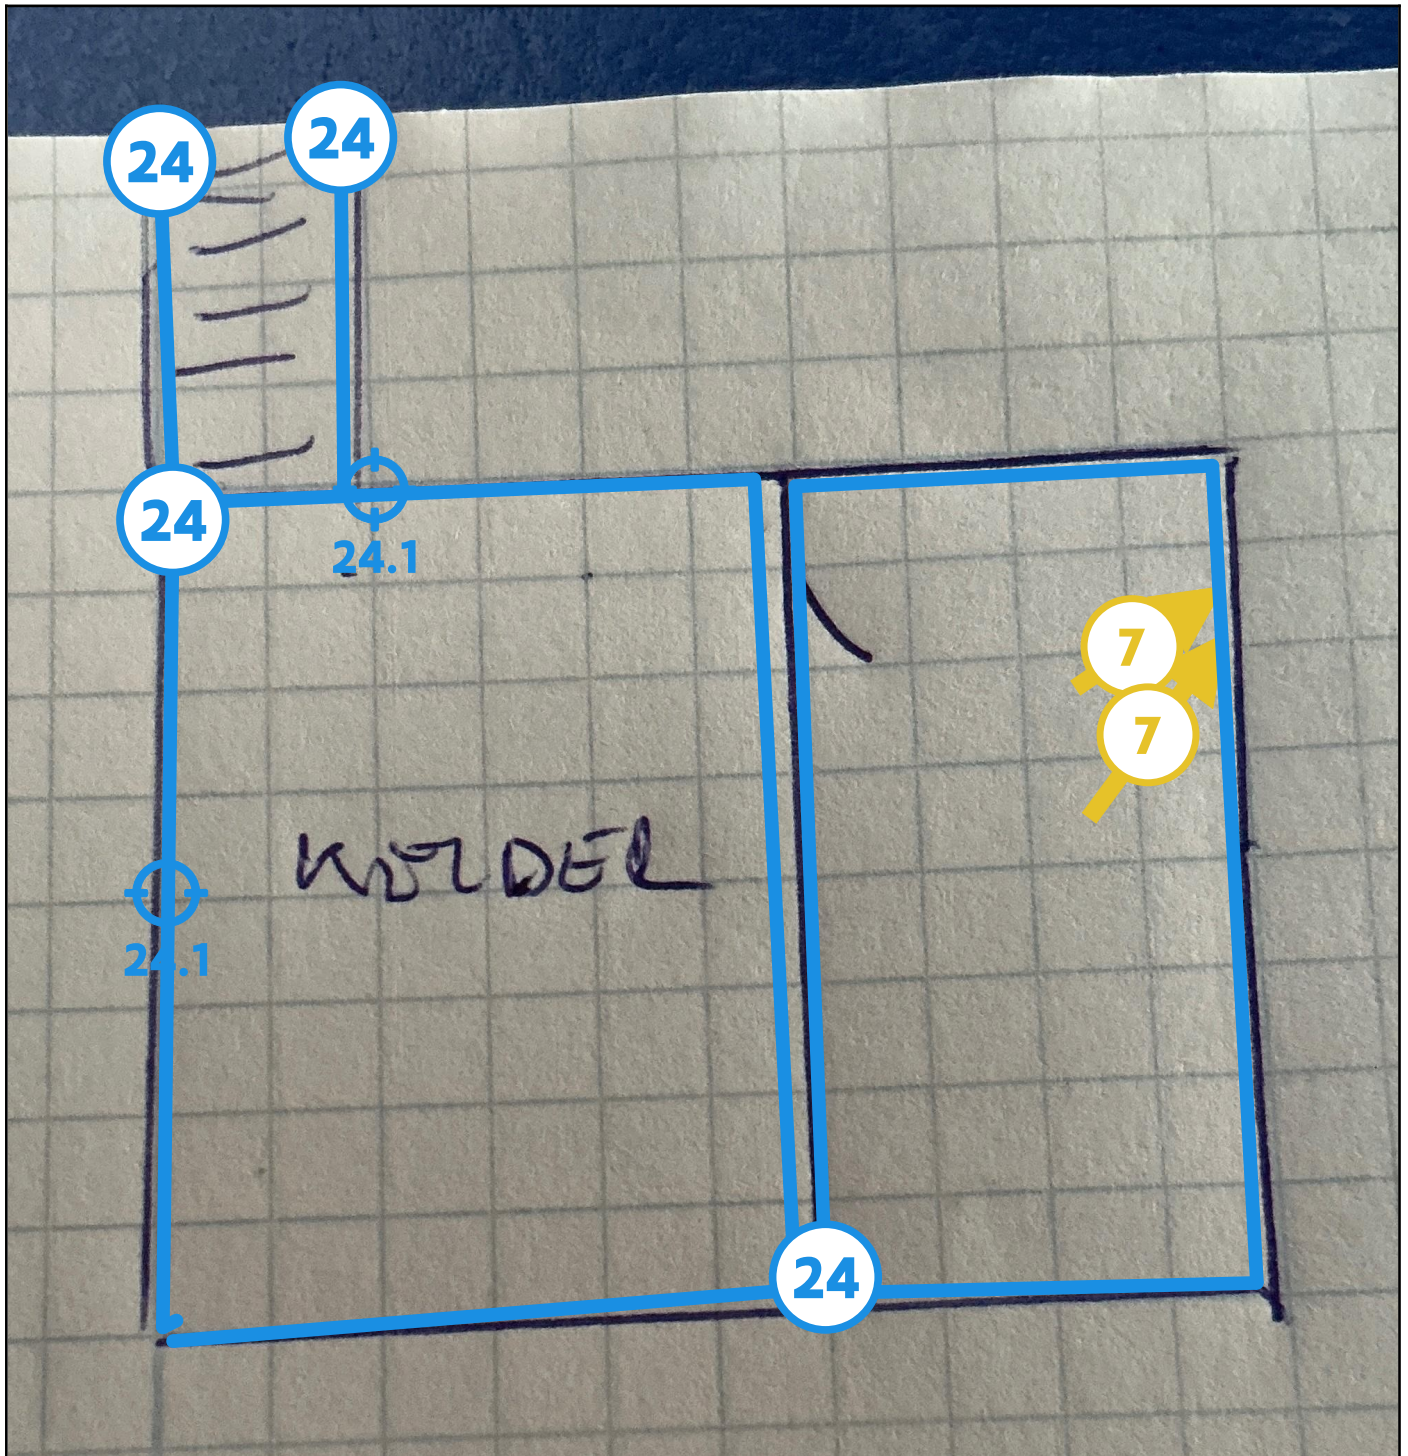
Plan 1.9: Kelder

Beschrijving	Type	Actie
7. Bakeliet meter- en zekering kast	Asbestmateriaal	Zorgvuldig beheren
24. Cementering binnen	Geen asbest	-

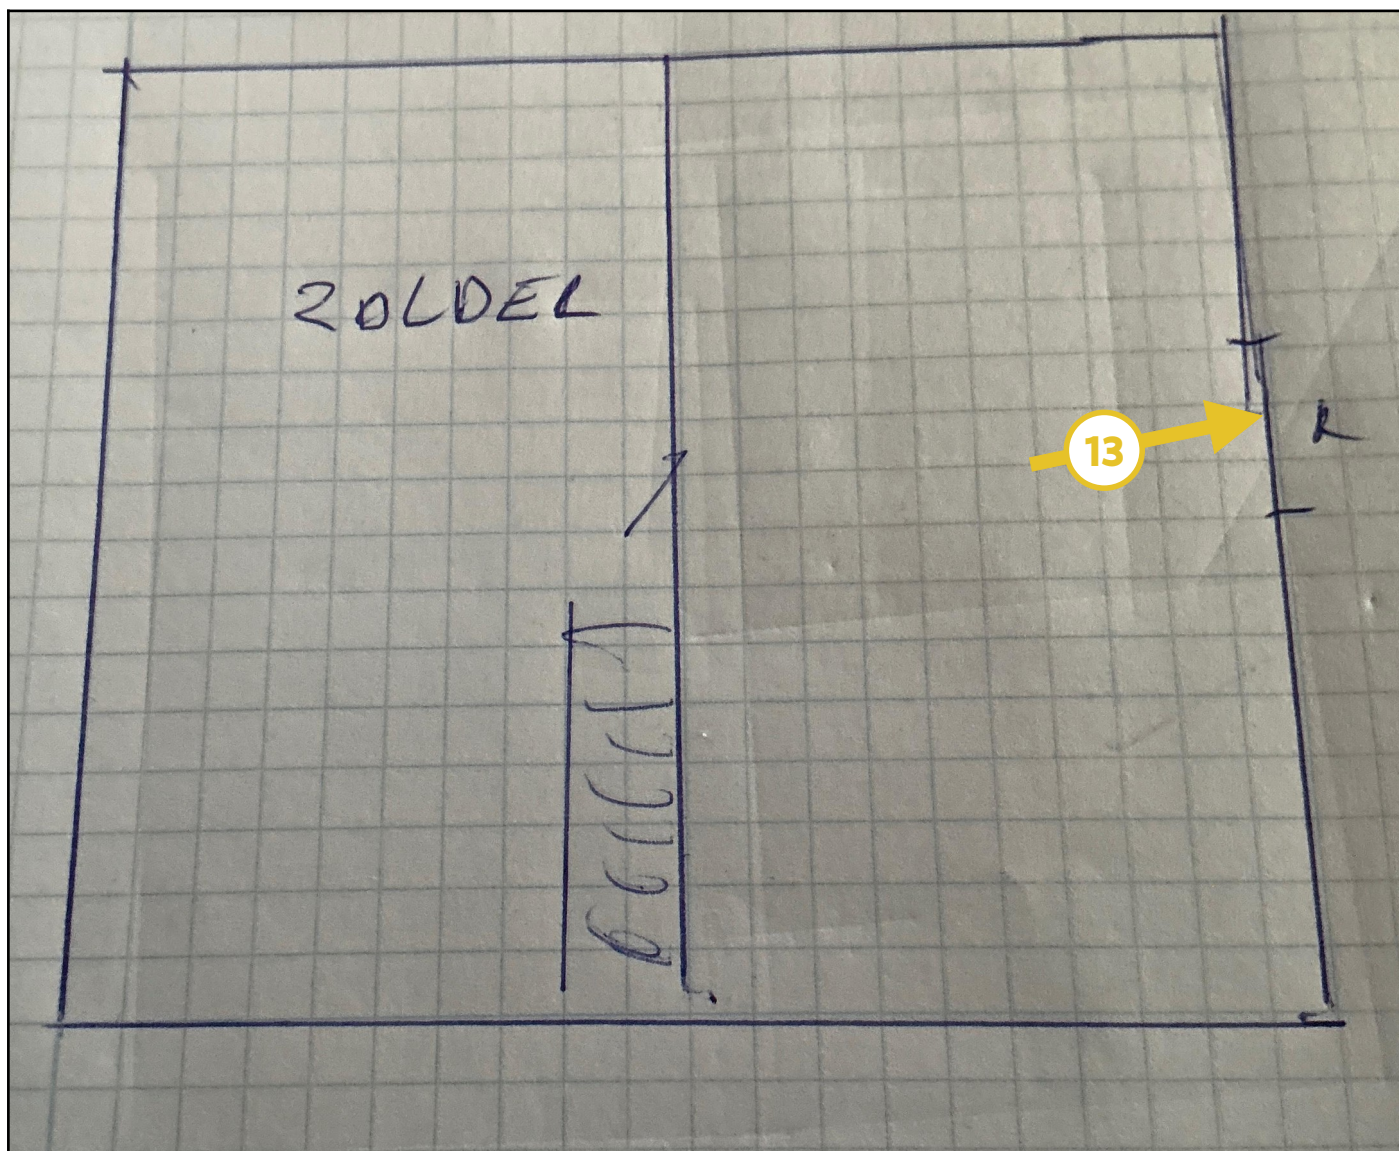
Plan 1.10: Zolder

Beschrijving	Type	Actie
13. Vensterbank-binnen	Asbestmateriaal	Zorgvuldig beheren

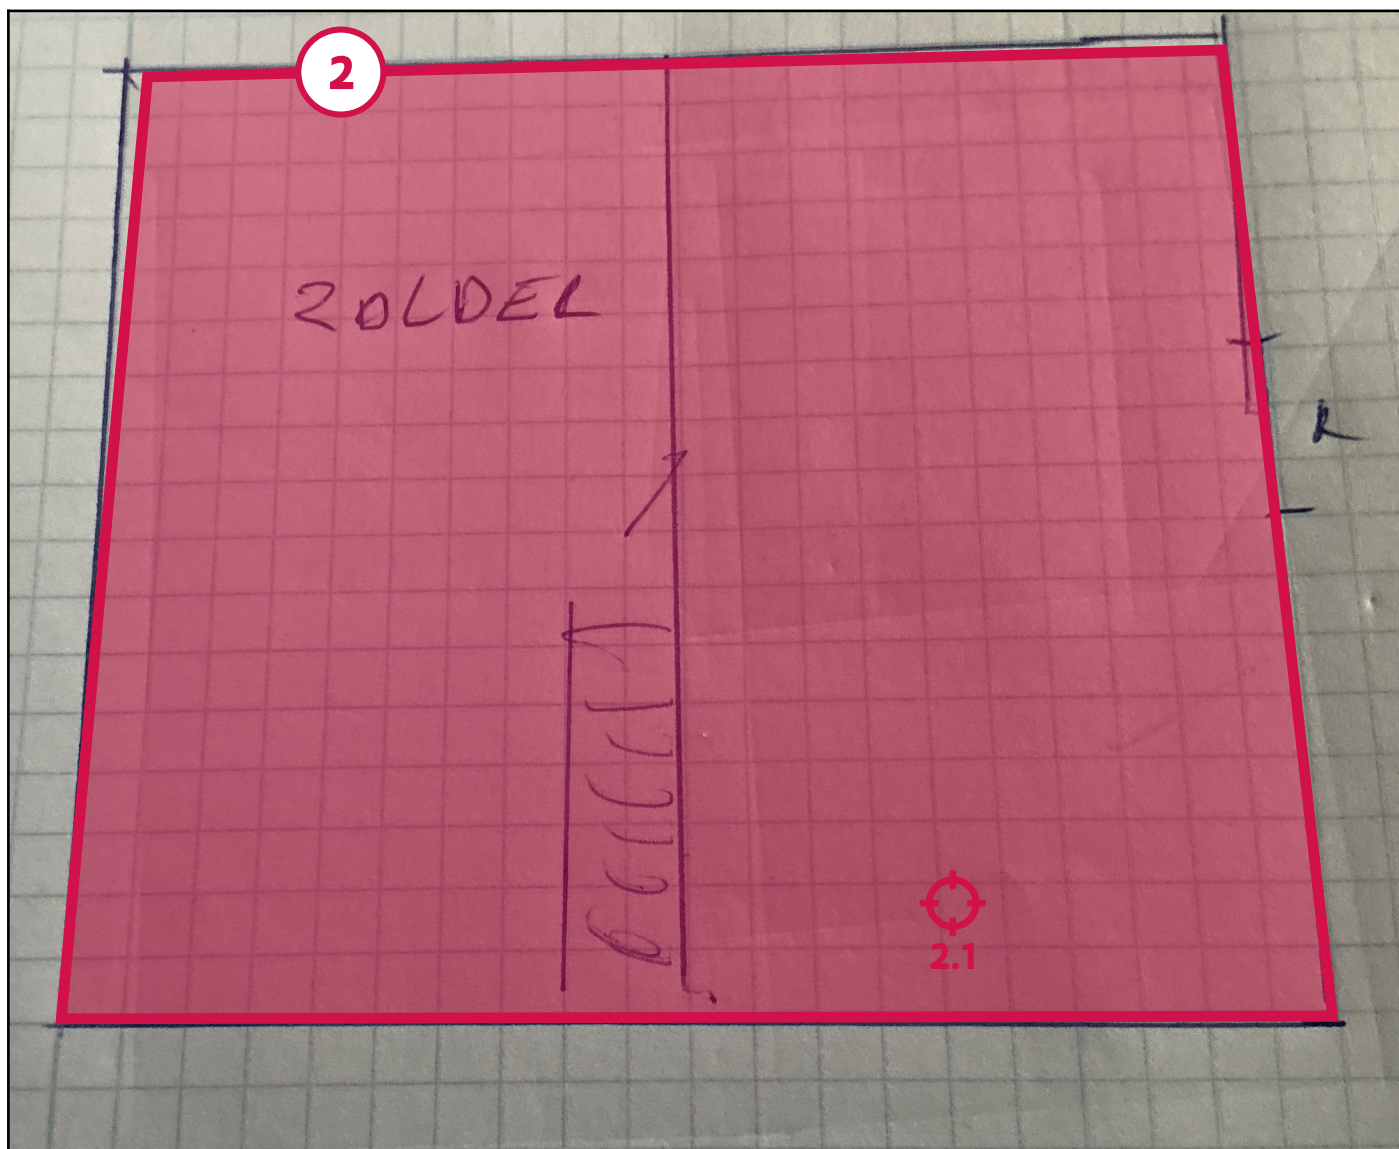
Plan 1.11: Zolder

Beschrijving	Type	Actie
2. Dakbedekking - Dakleien	Asbestmateriaal	Dringend verwijderen
2.1 Code: M10	Puntmonster	-

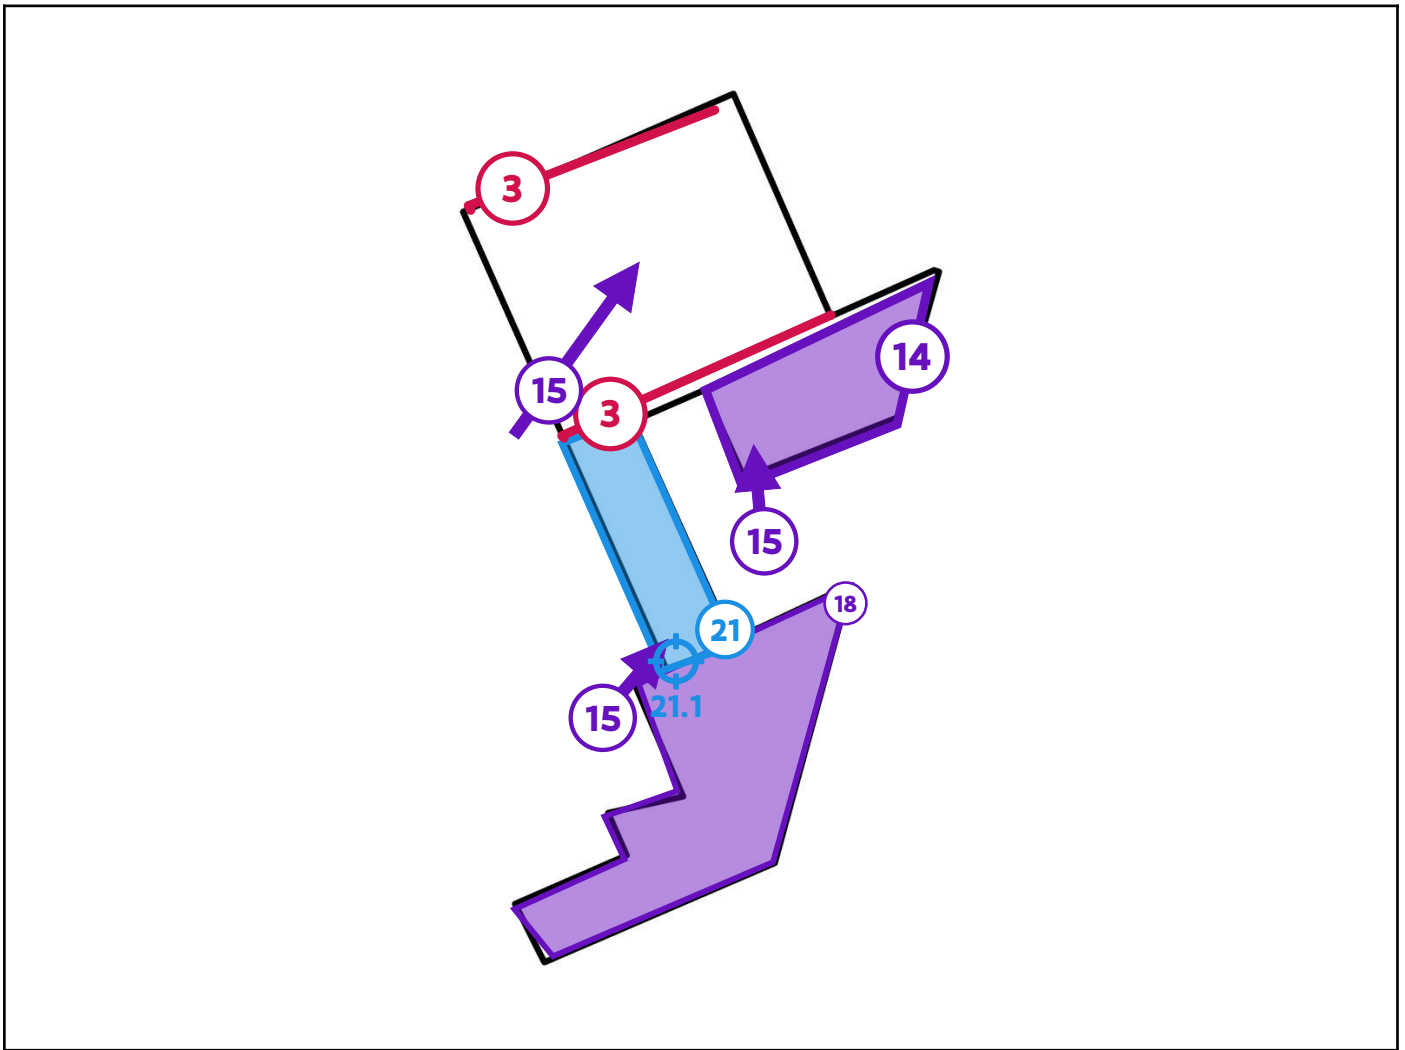
Plan 1.12: Woning plan

Beschrijving	Type	Actie
3. Dakgoot - Contaminatie	Asbestmateriaal	Dringend verwijderen
14. Dak boven achterbouw	Beperking	-
15. Binnenzijde en bovenzijde van de schouw	Beperking	-
18. Dakbedekking - EPDM	Advies	-
21. Dakbedekking - Roofing	Geen asbest	-
21.1 Code: M14	Mengmonster	-

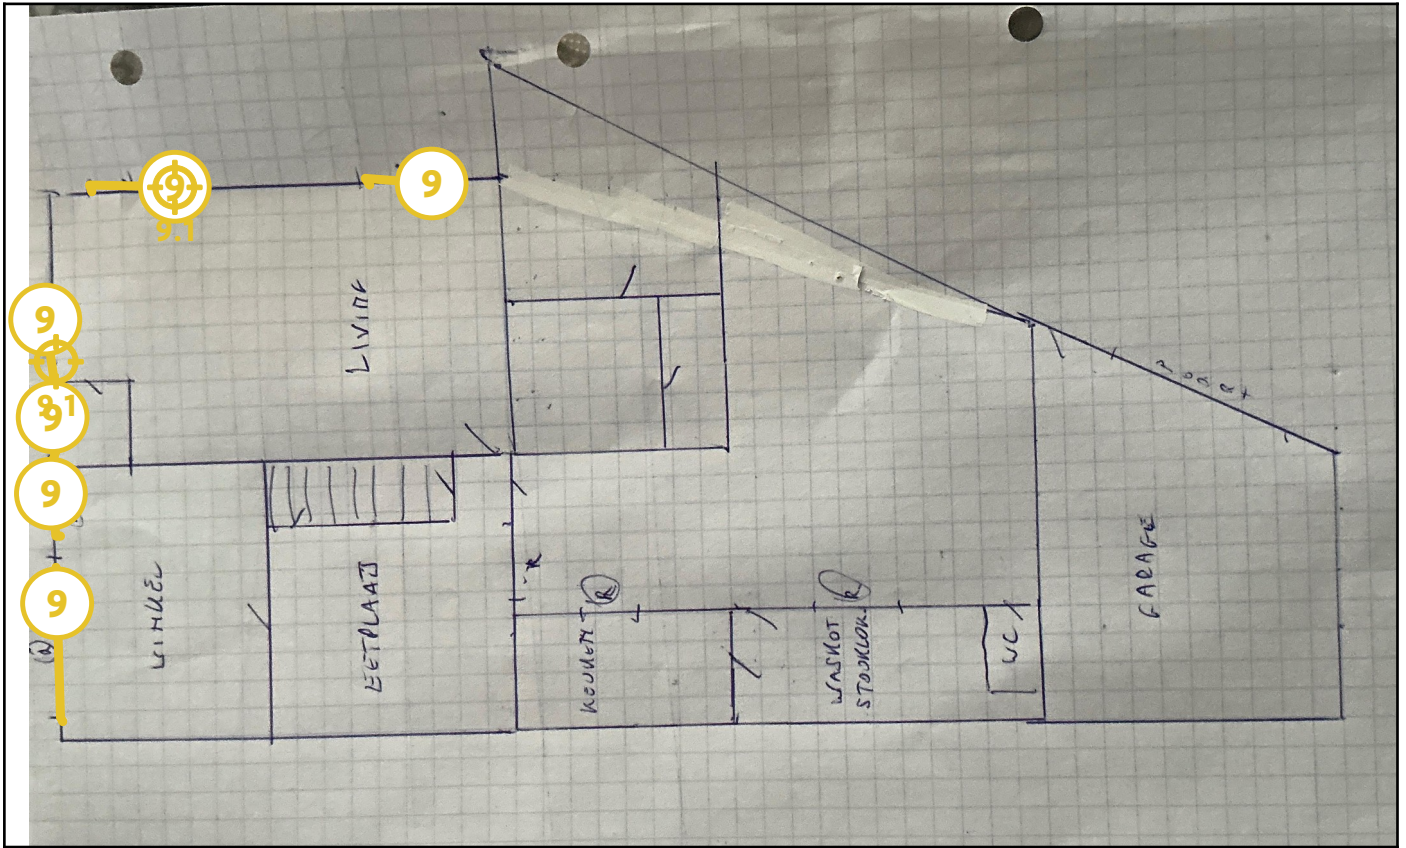
Plan 1.15: Gelijkvloers

Beschrijving	Type	Actie
9. Mastiek/kit tussen glas en profiel - buiten	Asbestmateriaal	Zorgvuldig beheren
9.1 Code: M12	Mengmonster	-

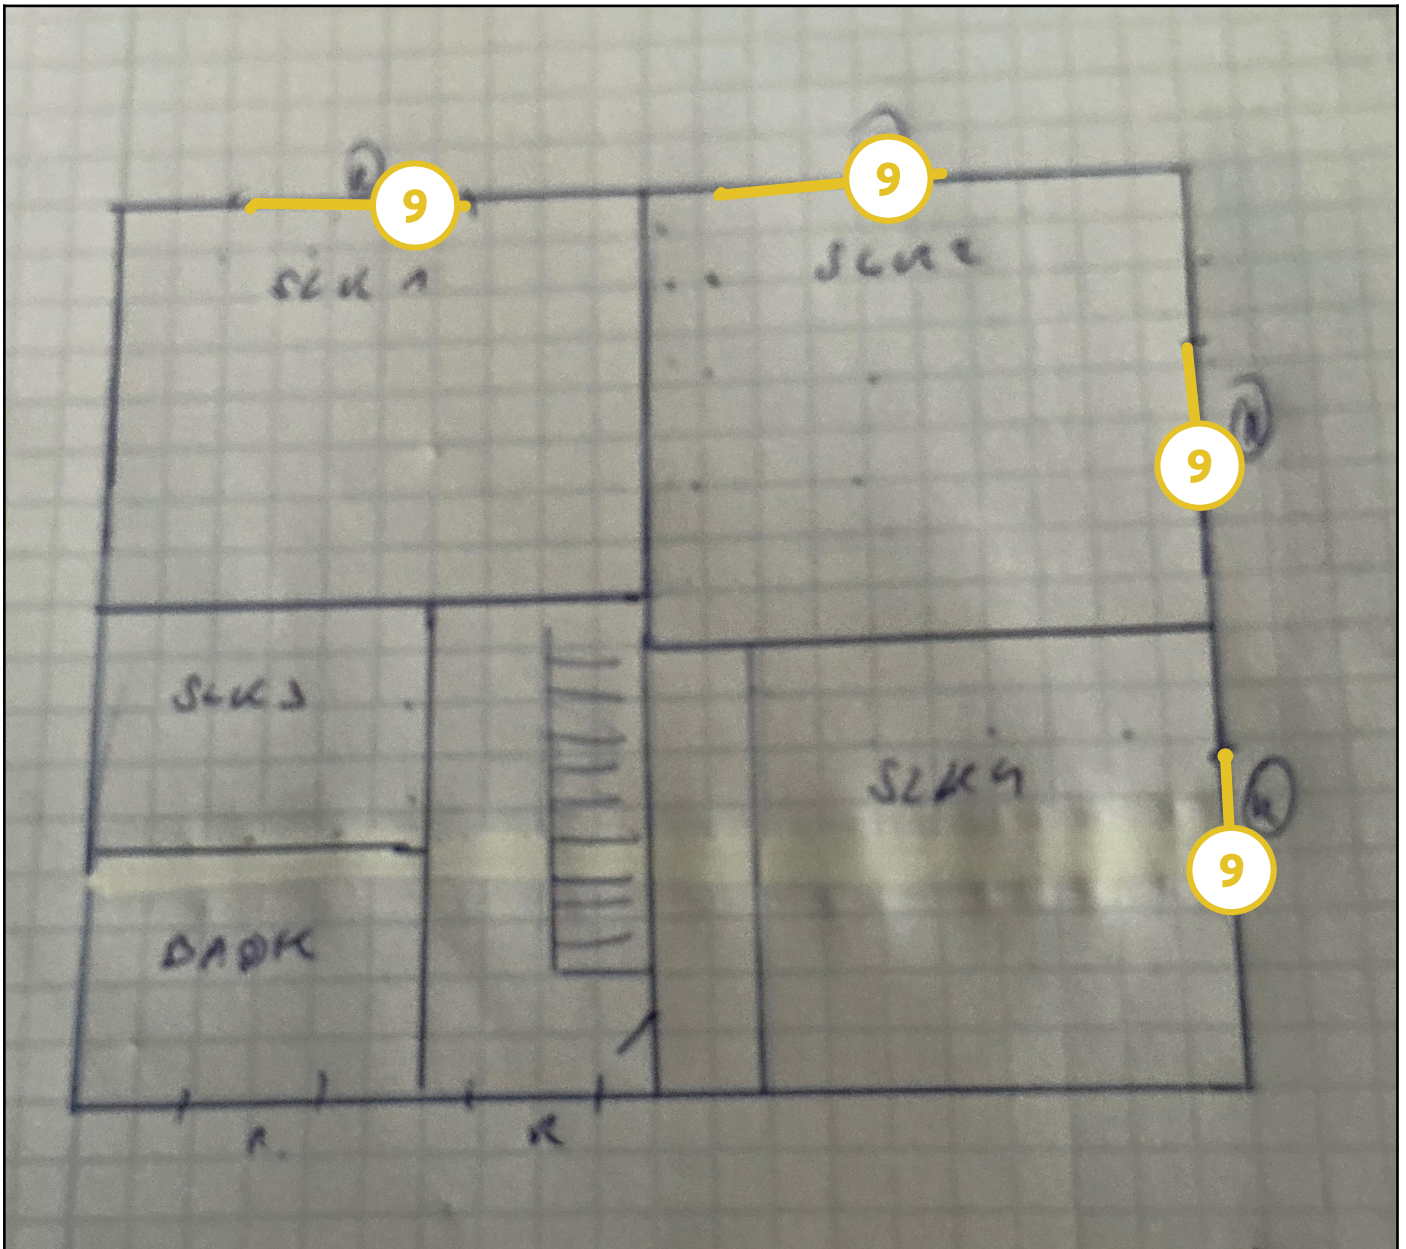
Plan 1.16: Eerste verdieping

Beschrijving	Type	Actie
9. Mastiek/kit tussen glas en profiel - buiten	Asbestmateriaal	Zorgvuldig beheren

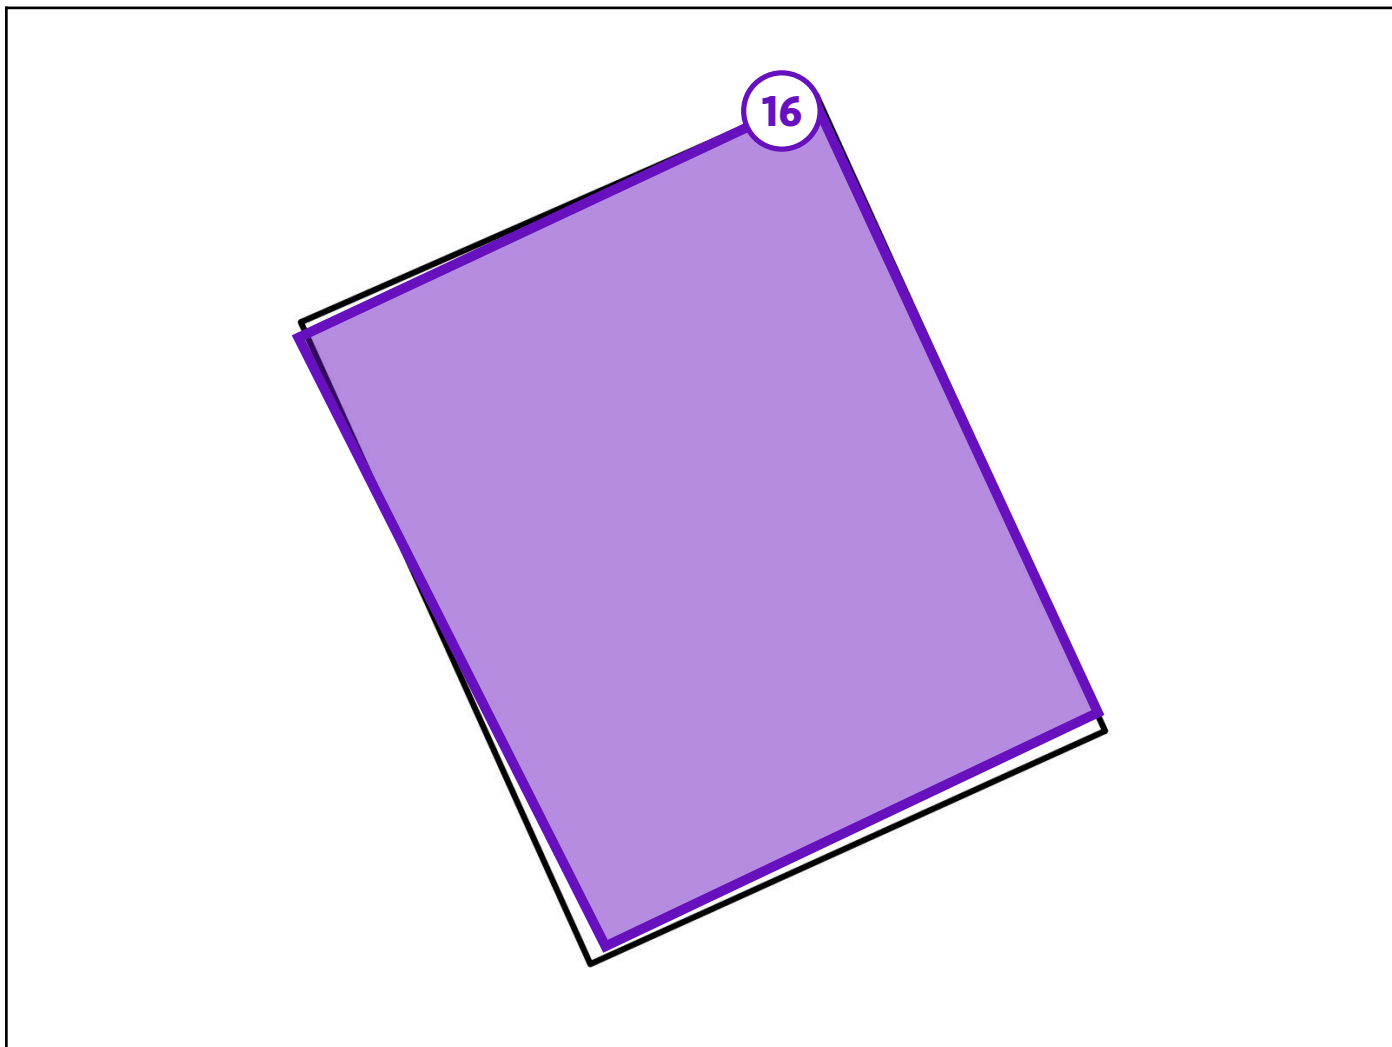
Plan 2.1: Afdak plan

Beschrijving	Type	Actie
16. Afdak	Advies	-
