Asbestinventarisatetest

Schoolstraat 78/2, 9500 Geraardsbergen

Attestnummer : 20241129-000387.000

Uitgegeven op : 29.11.2024

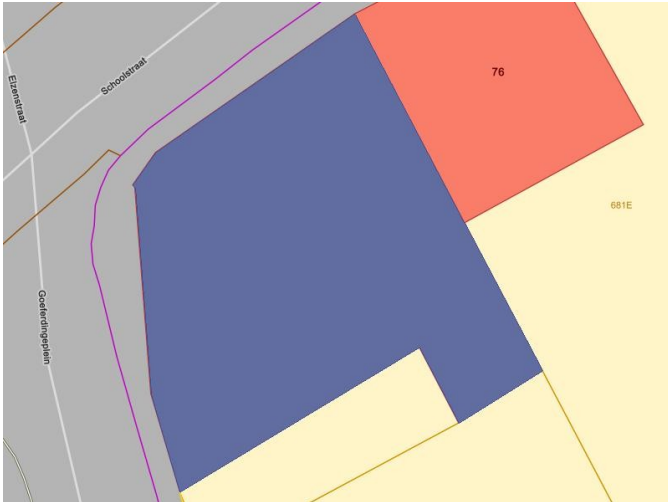
Zone 1: Hoofdgebouw

- 1 Asbestmateriaal**
- 1 Beperking**
- 0 Uitsluitingen
- 0 Roerende goederen
- 0 Puin, steenslag, (water)bodem
- 3 Adviezen**
- 1 Geen asbest**
