Asbestinventarisatetest

Koningsdonkstraat 21, 9050 Gent

Attestnummer : 20260413-000258.000

Uitgegeven op : 13.04.2026

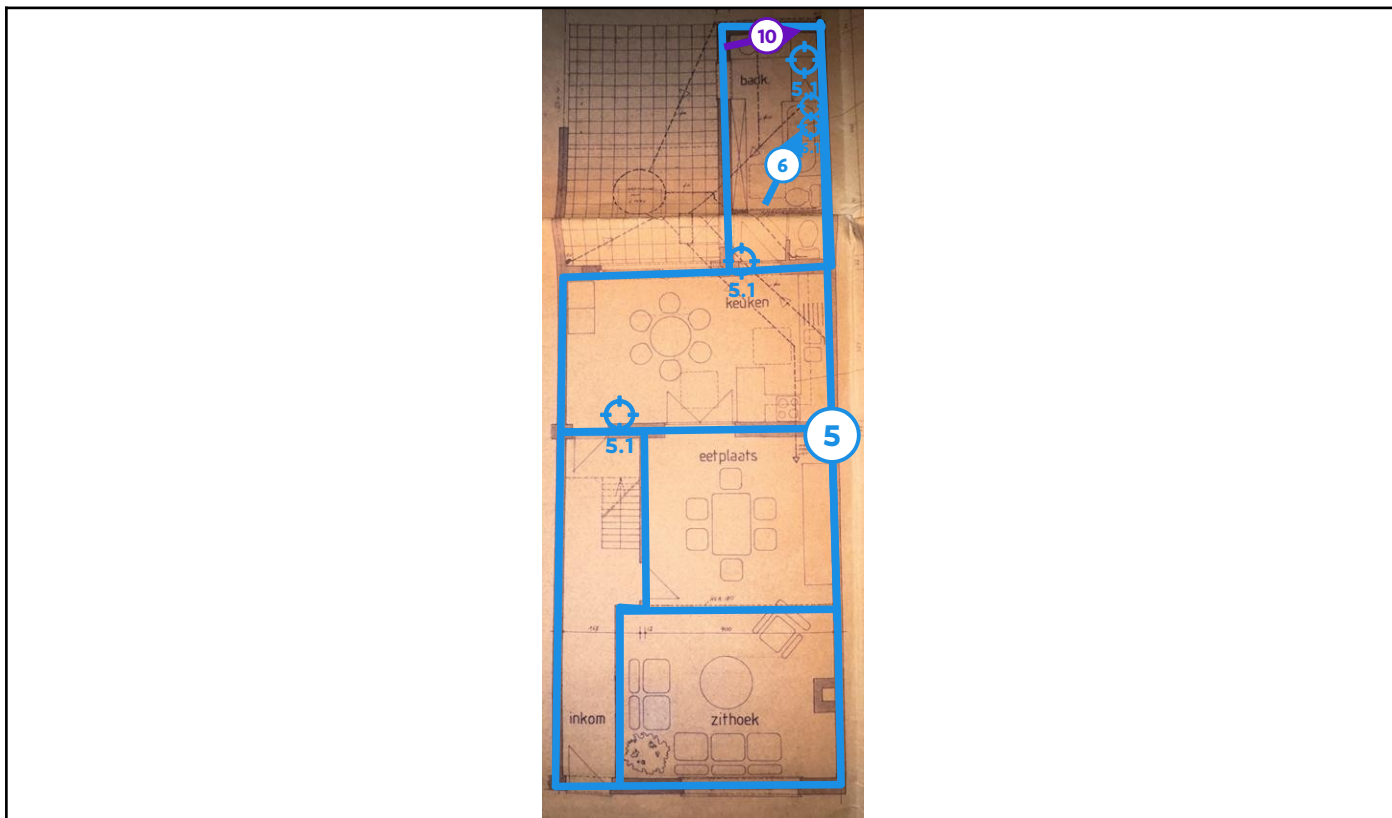
Plan 1.1: V0

Beschrijving	Type	Actie
5. Pleisterwerk wanden	Geen asbest	-
5.1 Code: MM01	Mengmonster	-
6. Tegellijm badkamer	Geen asbest	-
6.1 Code: MM07	Mengmonster	-
10. CV-ketel niet verdacht	Overige ruimte of materiaal	-

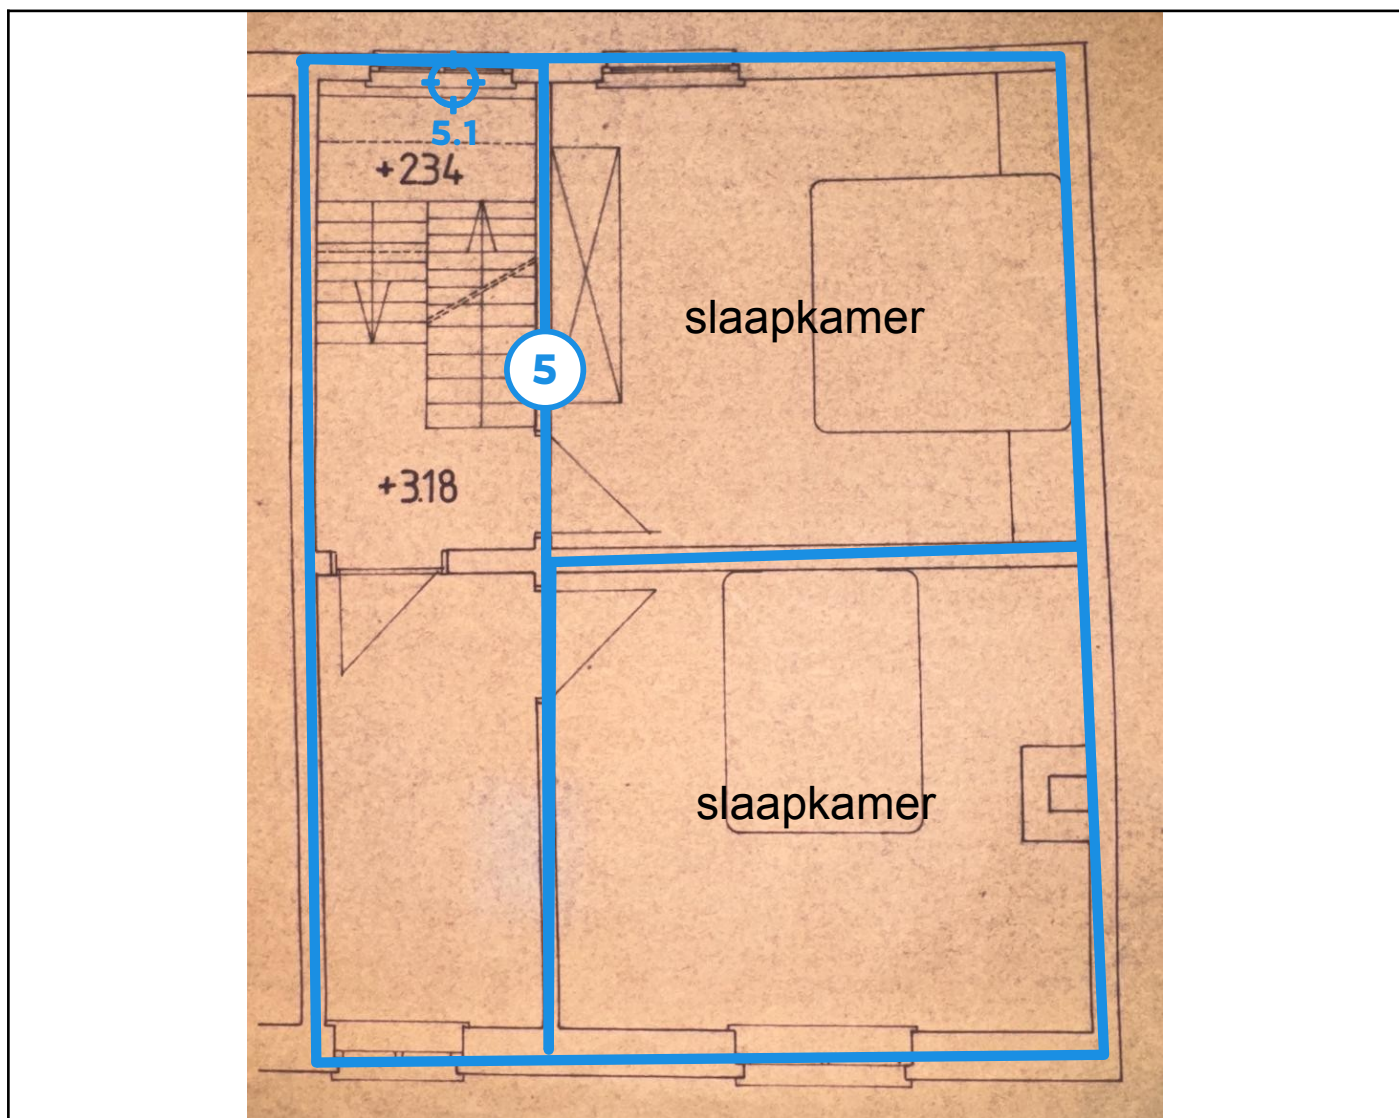
Plan 1.2: V1

Beschrijving	Type	Actie
5. Pleisterwerk wanden	Geen asbest	-
5.1 Code: MM01	Mengmonster	-

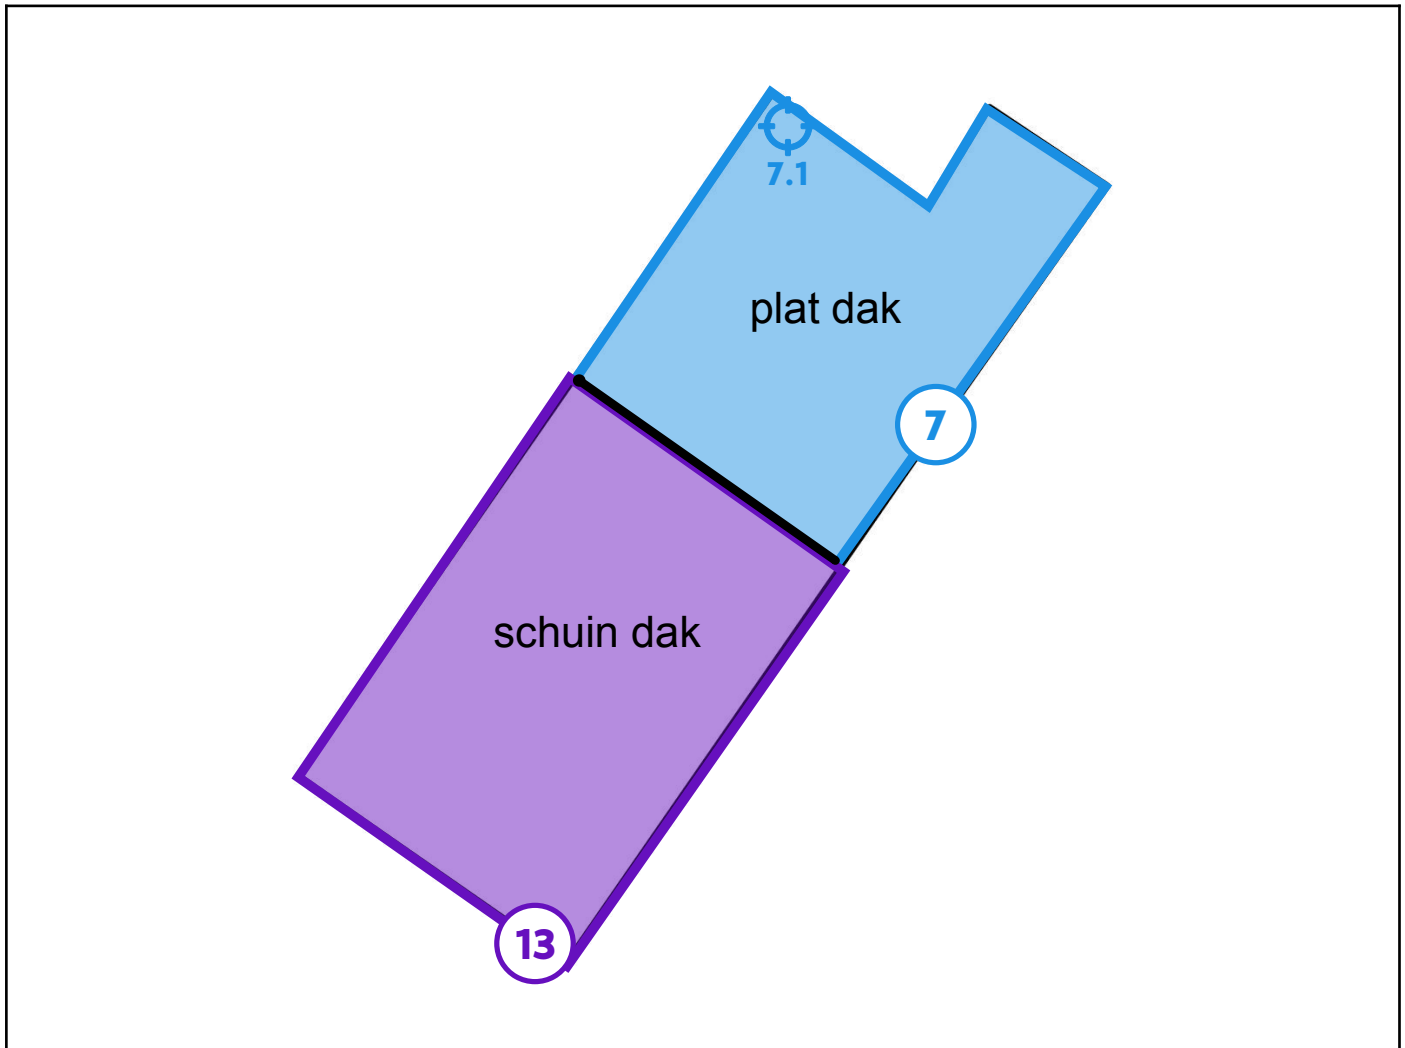
Plan 1.6: Hoofdgebouw plan

Beschrijving	Type	Actie
7. Roofing	Geen asbest	-
7.1 Code: PM02	Puntmonster	-
13. Dakbedekking niet verdacht	Overige ruimte of materiaal	-

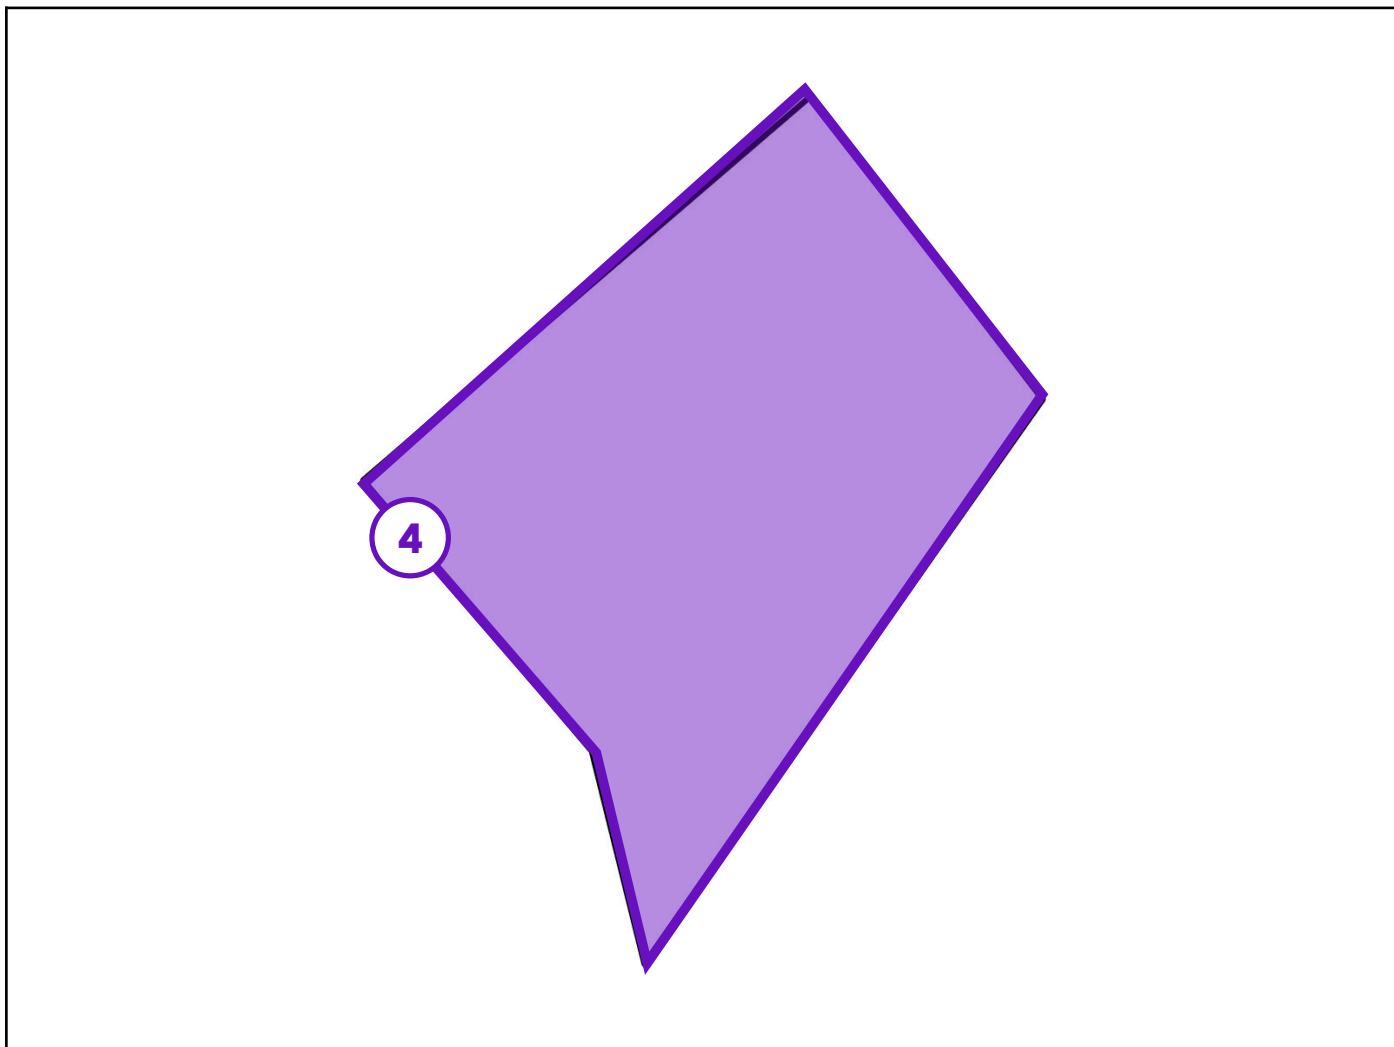
Plan 2.1: Bijgebouw plan

Beschrijving	Type	Actie
4. Garage niet verdacht	Advies	-

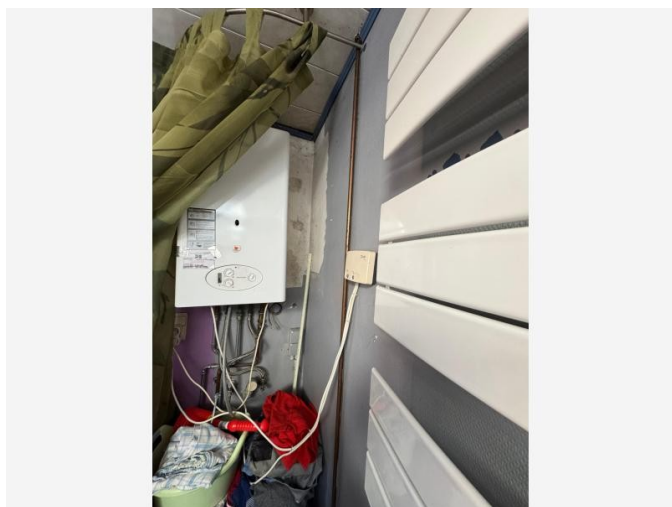
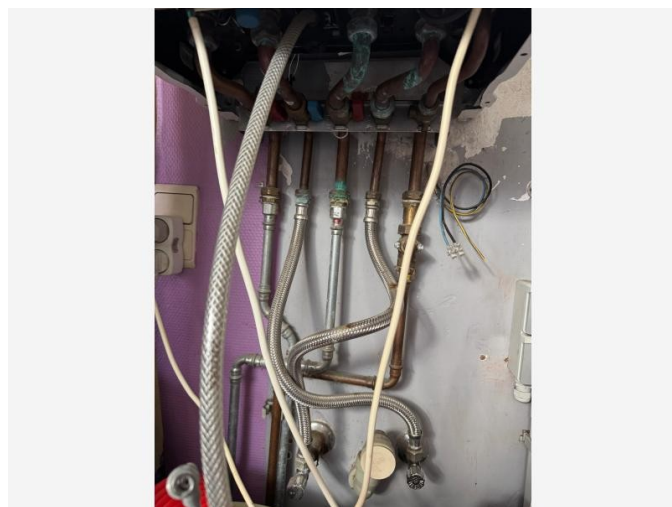
Beschrijving	Notitie	Terug te vinden op plannen
Fiche 10: CV-ketel niet verdacht	De CV-ketel is niet verdacht.	Plan 1.1: V0
Fiche 11: Onderdak (niet verdacht)	Het onderdak is niet verdacht en bestaat niet uit een cementvezelplaat.	-
Fiche 12: Afdichtingsmateriaal niet verdacht - alle wandopeningen	Er is geen asbestverdachte mastiek aanwezig.	-
Fiche 13: Dakbedekking niet verdacht	De dakbedekking is niet-asbestverdacht.	Plan 1.6: Hoofdgebouw plan
