Asbestinventarisatetest

Vlasstraat 30, 9030 Gent

Attestnummer : 20260102-000068.001
Uitgegeven op : 07.01.2026
Geldig tot : Onbeperkt (tenzij de toestand wijzigt)

Asbestveilig (maar mogelijk niet asbestvrij)

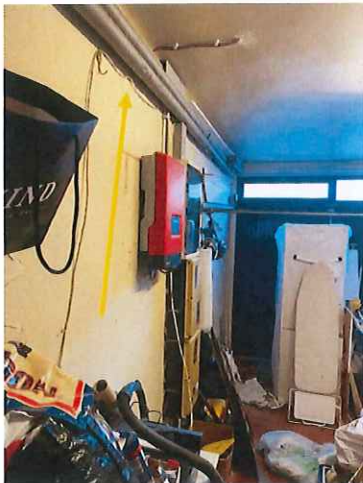
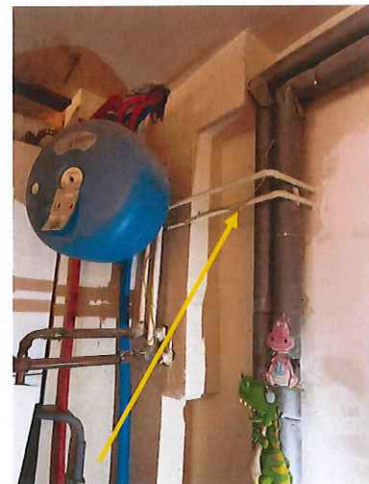
Beschrijving	Notitie	Terug te vinden op plannen
Fiche 10: leidingisolatie	-	Plan 1.1: grondplan
Fiche 11: afdichtingsmateriaal	gedeeltelijk soepele siliconen en ook cement	Plan 1.1: grondplan Plan 1.4: verdieping n aanbouw
Fiche 12: dakbedekking	-	Plan 1.3: doorsnede

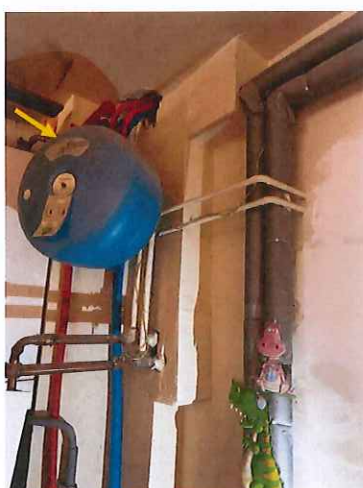
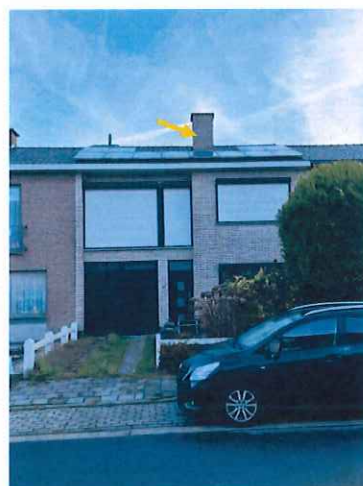
Beschrijving	Notitie	Terug te vinden op plannen
Fiche 13: materialen van rookgaskanalen	-	Plan 1.1: grondplan
Fiche 14: liftinfrastructuur	-	Plan 1.4: verdieping n aanbouw
Fiche 15: materialen aan de stookketel	-	Plan 1.1: grondplan
