Asbestinventarisatetest

Verbindingsstraat 6, 9750 Kruisem

Attestnummer : 20221222-000370.001

Uitgegeven op : 30.12.2022

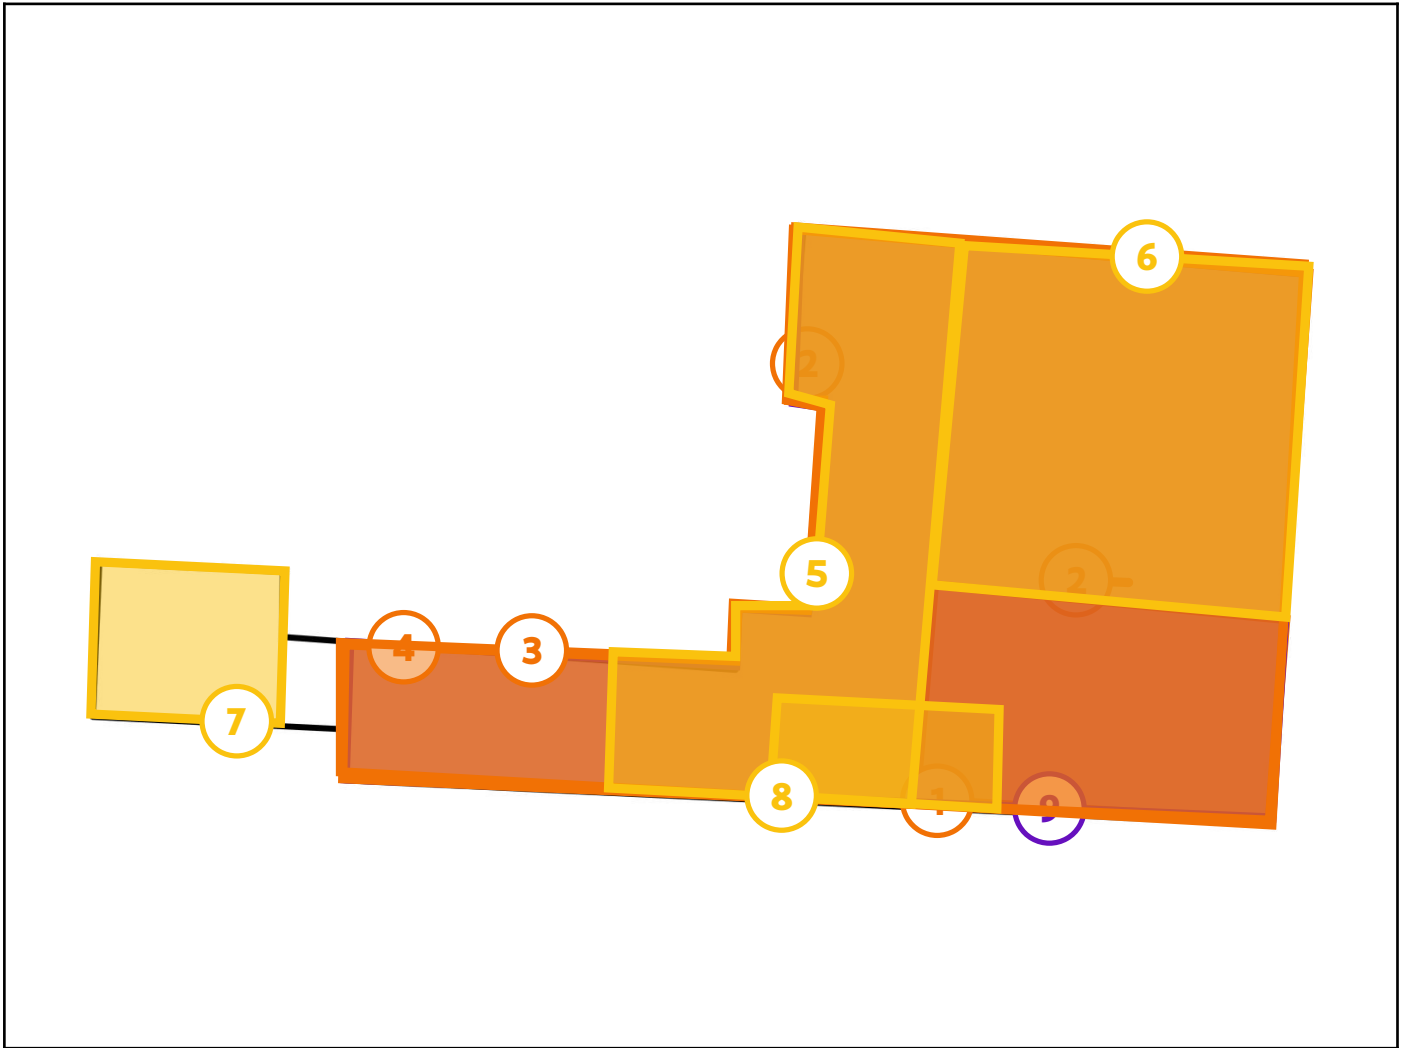
Plan 1.1: Hoofdgebouw plan

Beschrijving	Type	Actie
1. Golfplaten op garage	Asbestmateriaal	Verwijderen
2. Asbestcementen buis op schoorstenen	Asbestmateriaal	Verwijderen
3. Pleister muren	Asbestmateriaal	Maatregelen nemen
4. Pleister plafond	Asbestmateriaal	Maatregelen nemen
5. Roofing platforms	Uitsluiting	-
6. Onderdak woning	Uitsluiting	-
7. Tuinhuis	Uitsluiting	-

8. Tegellijm faience tegels badkamers	Uitsluiting	-
9. Tegellijm faience tegels	Advies	-
