# Asbestinventarisatetest

Pater Ruyffelaertstraat 29, 9700 Oudenaarde

Attestnummer : 20260624-000099.000

**Niet-asbestveilig**

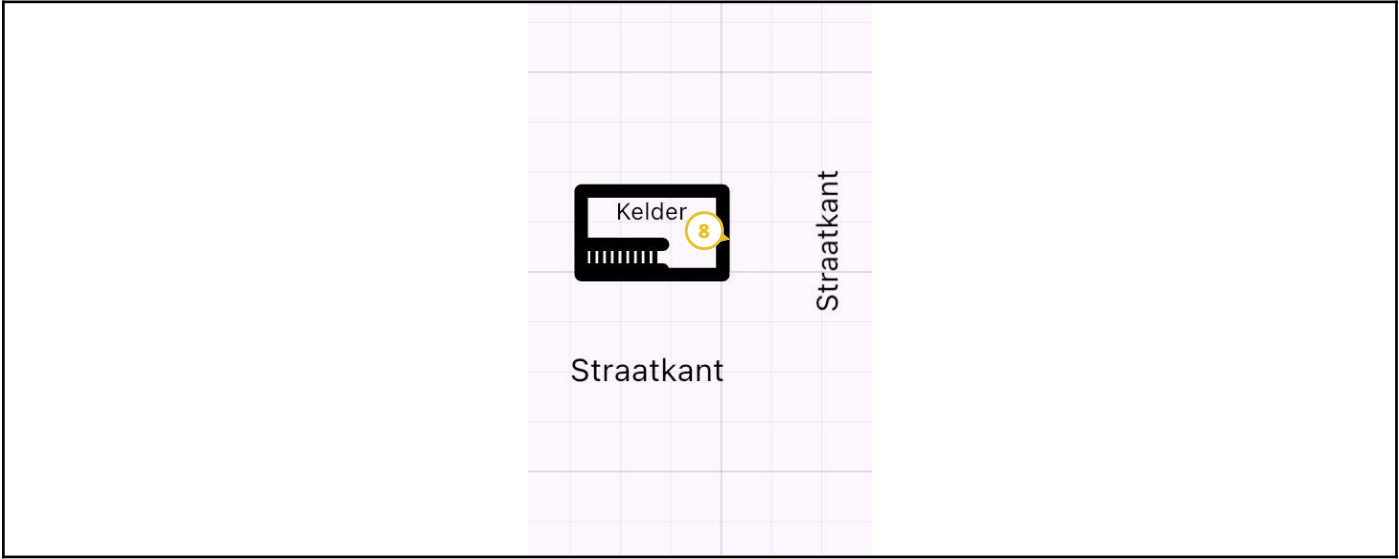
# Plan 1.1: Woning plan-1

| Beschrijving | Type | Actie |
|---|---|---|
| 8. Bakeliet toep.(schakelaars-stopcontact.-verdeelkasten....) | Asbestmateriaal | Zorgvuldig beheren |

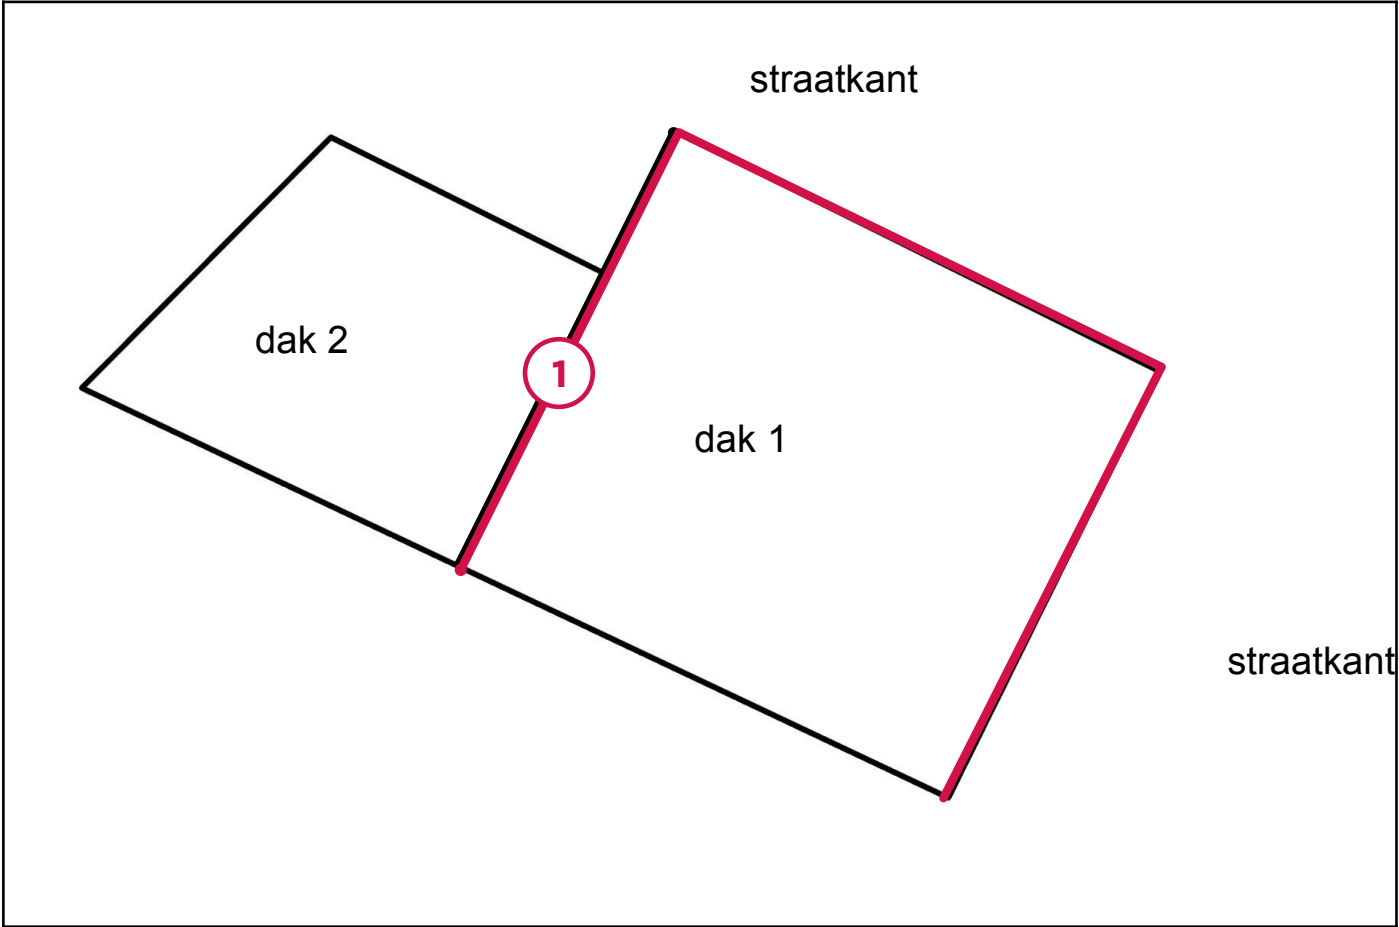
# Plan 1.17: Woning dakplan kopie

| Beschrijving | Type | Actie |
|---|---|---|
| 1. Slib/sediment dakgoot | Asbestmateriaal | Dringend verwijderen |

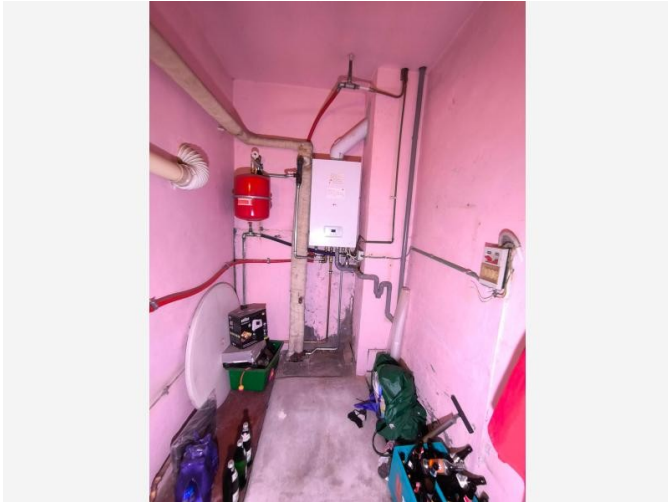
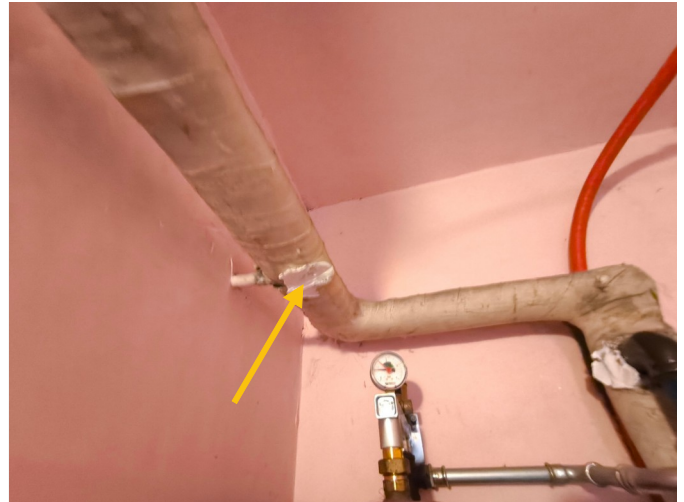
## Fiche 2: Leidingisolatie: verdacht bocht/recht (staalname)

Asbestmateriaal

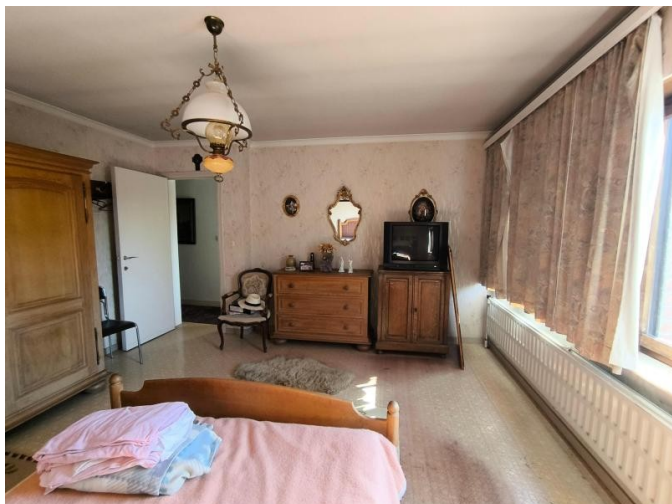
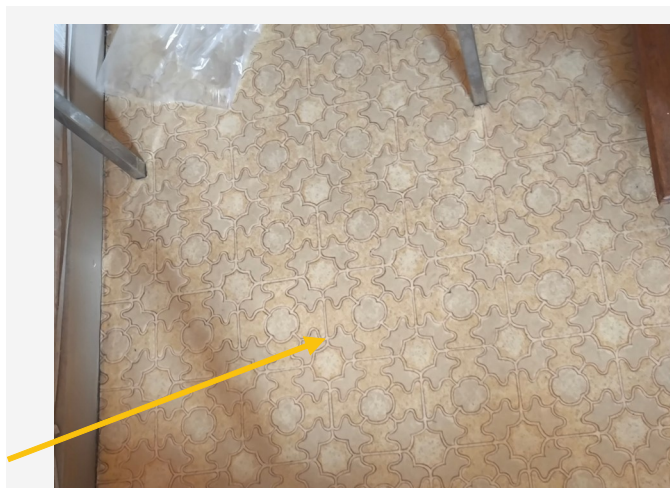
| Opmerking | <p>De bovenzijde bestaat uit kunststof (vinyl). De onderzijde van het vloerzeil bestaat uit karton.</p> <p>De vermelde oppervlaktes en volumes betreffen een beredeneerde schatting. Er worden geen rechten verleend aan deze oppervlaktes/volumes. De dikte is een schatting die voorkomt uit de monsterplaatsen en is daarom niet altijd representatief</p> |

- Hermetische zone (erkend asbestverwijderaar)  
bevestiging gelijmd (wit of zwarte lijm) : HZ Erkend saneerder . Bij het lostrekken van de vinyl zal de onderlaag scheuren. Een kartonnen onderlaag is losgebonden. Lijmresten worden met een freesmachine verwijderd in een hermetische zone. Zie ook link Zie <https://ovam.vlaanderen.be/wie-mag-wat-verwijderen>  
<https://ovam.vlaanderen.be/voorzorgsmaatregelen-bij-asbestverwijdering>  
<https://ovam.vlaanderen.be/asbestafval-afvoeren> Zie ook wetgevend kader (website van de OVAM en CODEX boek VI titel 3). [http://werk.belgie.be/sites/default/files/content/documents/Welzijn op het werk/Regelgeving/Codex boek VI titel 3 Asbest.pdf](http://werk.belgie.be/sites/default/files/content/documents/Welzijn%20op%20het%20werk/Regelgeving/Codex%20boek%20VI%20titel%203%20Asbest.pdf) methodiek verwijderingsmethodes worden achteraan in het attest verder toegelicht

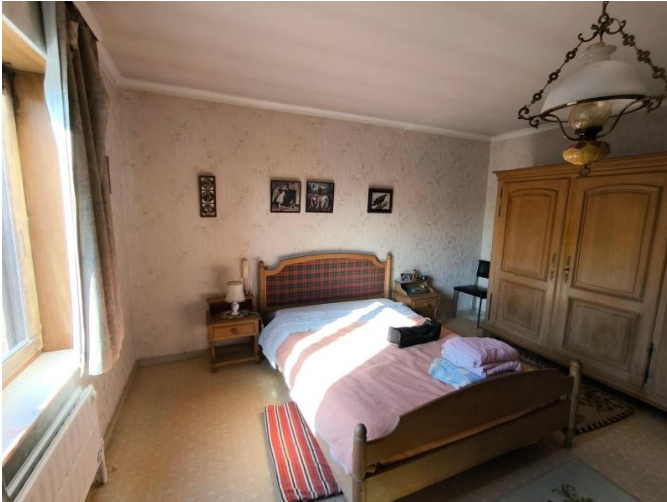
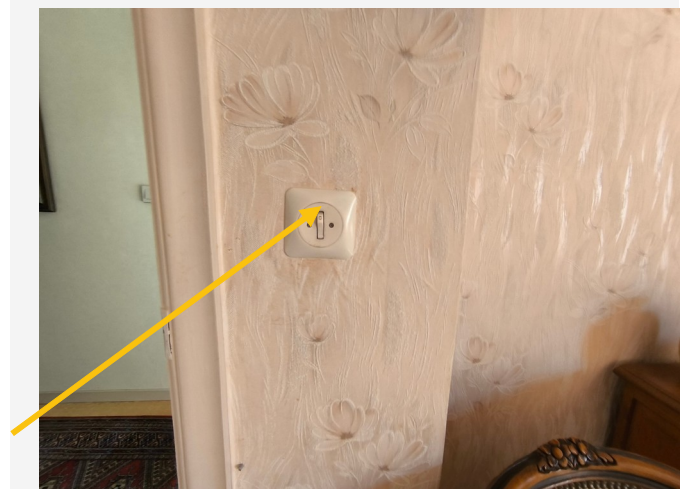
## Fiche 8: Bakeliet toep.(schakelaars-stopcontact.-verdeelkasten-...)

Asbestmateriaal

- Eenvoudige handelingen: mag via doe-het-zelf of door werknemer(s) met opleidingsattest eenvoudige handelingen  
Schakelaars, stopcontacten en andere gelijkaardige toepassingen kunnen eenvoudig losgeschroefd worden --> EH doe-het-zelf. Afgesloten of verzegelde kast --> EH opgeleid techniek personeel 8u basisopleiding asbest. Voor elektrische infrastructuur en uitrusting dient u vooraleer men deze toepassing gaat bevochtigen de elektriciteit af te sluiten (zoniet elektrocutie-/brandgevaar). standaard dragen van de nodige wegwerp beschermingsmiddelen FFP 3 masker , handschoenen en tyvec CAT III type 5-6 , afspoelbaar schoeisel Losschroeven en dubbel verpakken in plastic , sluit luchtdicht af en breng dit als hechtgebonden afval naar een plaatselijk containerpark. Voor hechtgebonden toepassingen: Bij verwijdering door doe-het-zelf moet men dit afval dubbel en luchtdicht verpakt afdienen bij het gemeentelijk recyclagepark. Men raadpleegt best op voorhand de voorwaarden van het recyclagepark.

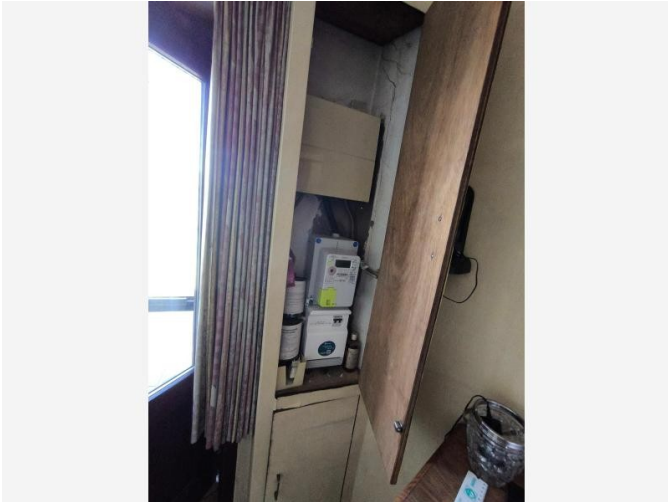
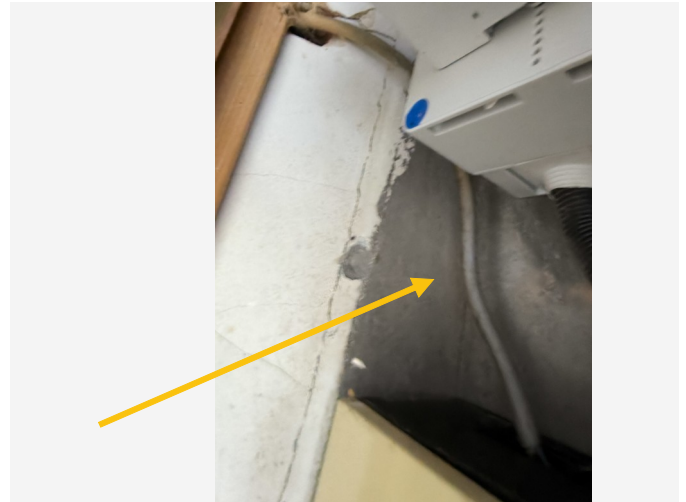
## Fiche 22: Cementering 2 binnentoepassing keuken (met staalname)

Geen asbest

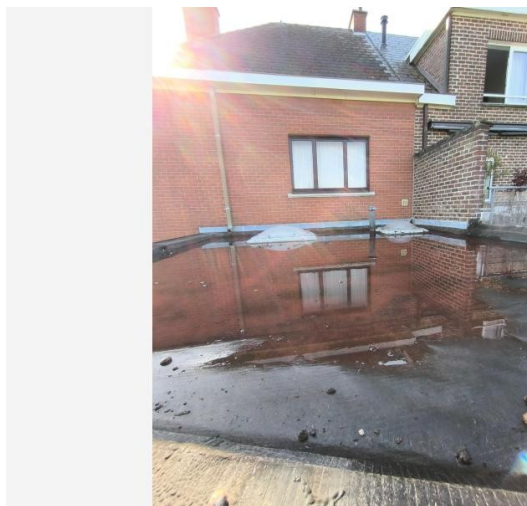
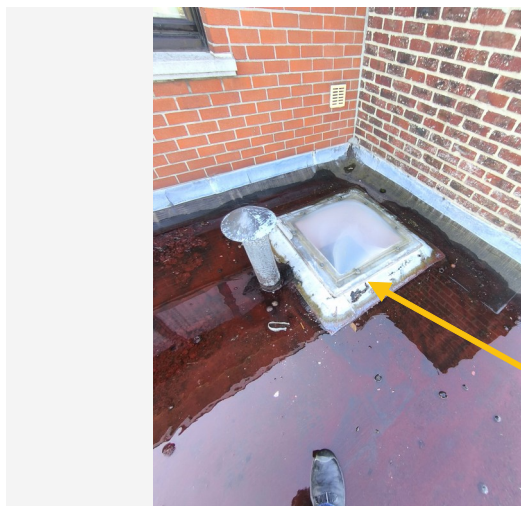
## Fiche 25: Roofing rond dakkoepels (met staalname)

Geen asbest

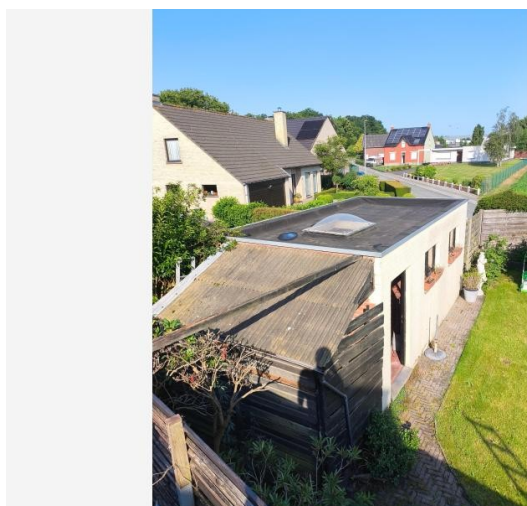
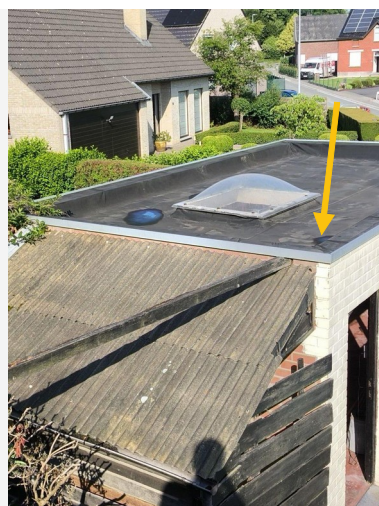
### Fiche 34: onderdak dak 2 en 4 niet waarneembaar

| Beschrijving | Notitie | Terug te vinden op plannen |
|---|---|---|
| Fiche 34: onderdak dak 2 en 4 niet waarneembaar | Er kan niet uitgesloten worden dat er onderlagen aanwezig zijn ( bij dakwerken extra controle aangewezen) | Plan 1.15: Woning dakplan kopie<br>Plan 2.3: Tuinhuis dakplan kopie |
