Asbestinventarisatetest

Berchemstraat 92, 9690 Kluisbergen

Attestnummer : **20260628-000143.000**

Uitgegeven op : **28.06.2026**

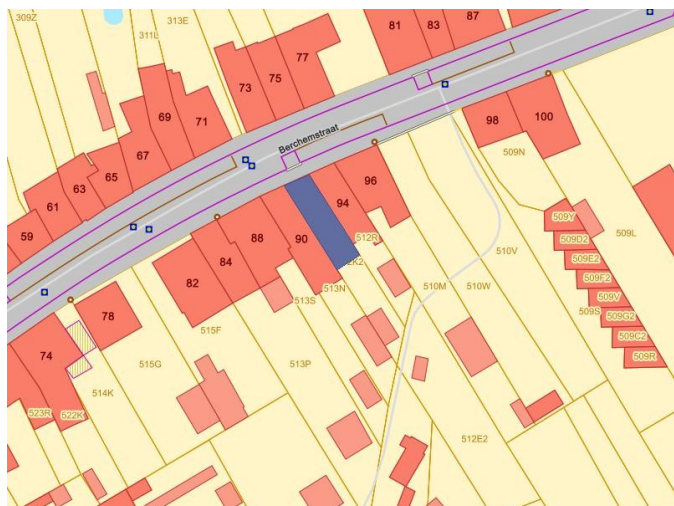
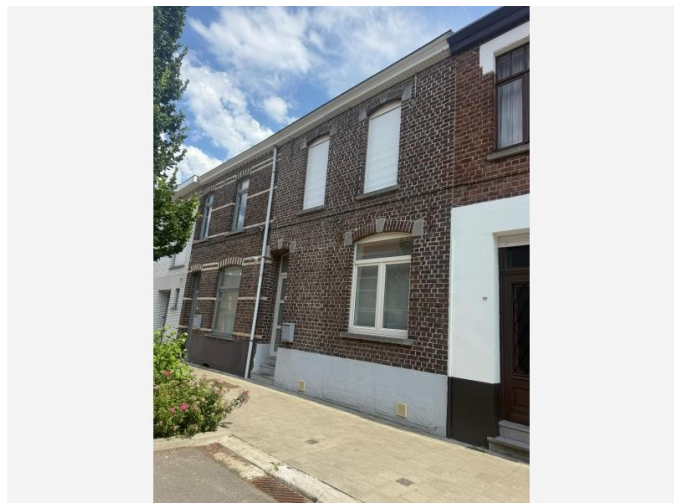
Zone 1: Hoofdgebouw

- 0 Asbestmaterialen
- 0 Beperkingen
- 0 Uitsluitingen
- 0 Roerende goederen
- 0 Puin, steenslag, (water)bodem
- 0 Adviezen
- 2 Geen asbest**

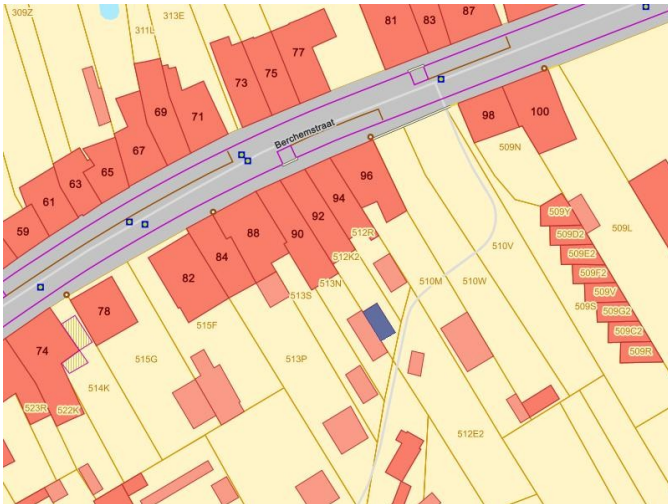
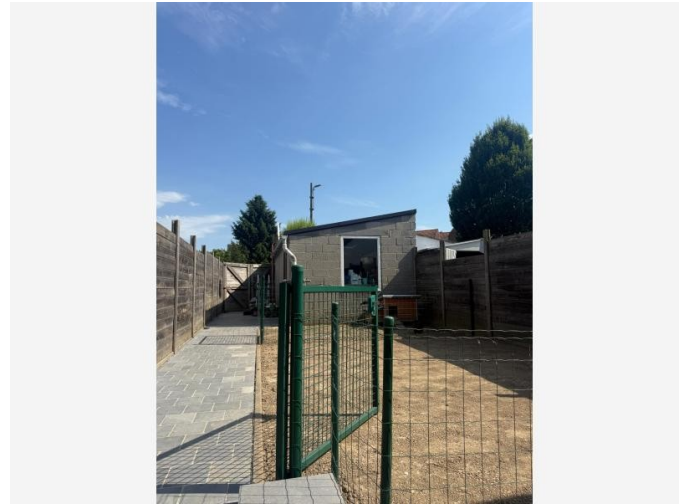
Zone 2: Bijgebouw

- 0 Asbestmaterialen
- 0 Beperkingen
- 0 Uitsluitingen
- 0 Roerende goederen
- 0 Puin, steenslag, (water)bodem
- 1 Advies**
- 0 Geen asbest
