Asbestinventarisatetest

Veemarkt 36, 9600 Ronse

Attestnummer : 20260604-000470.001

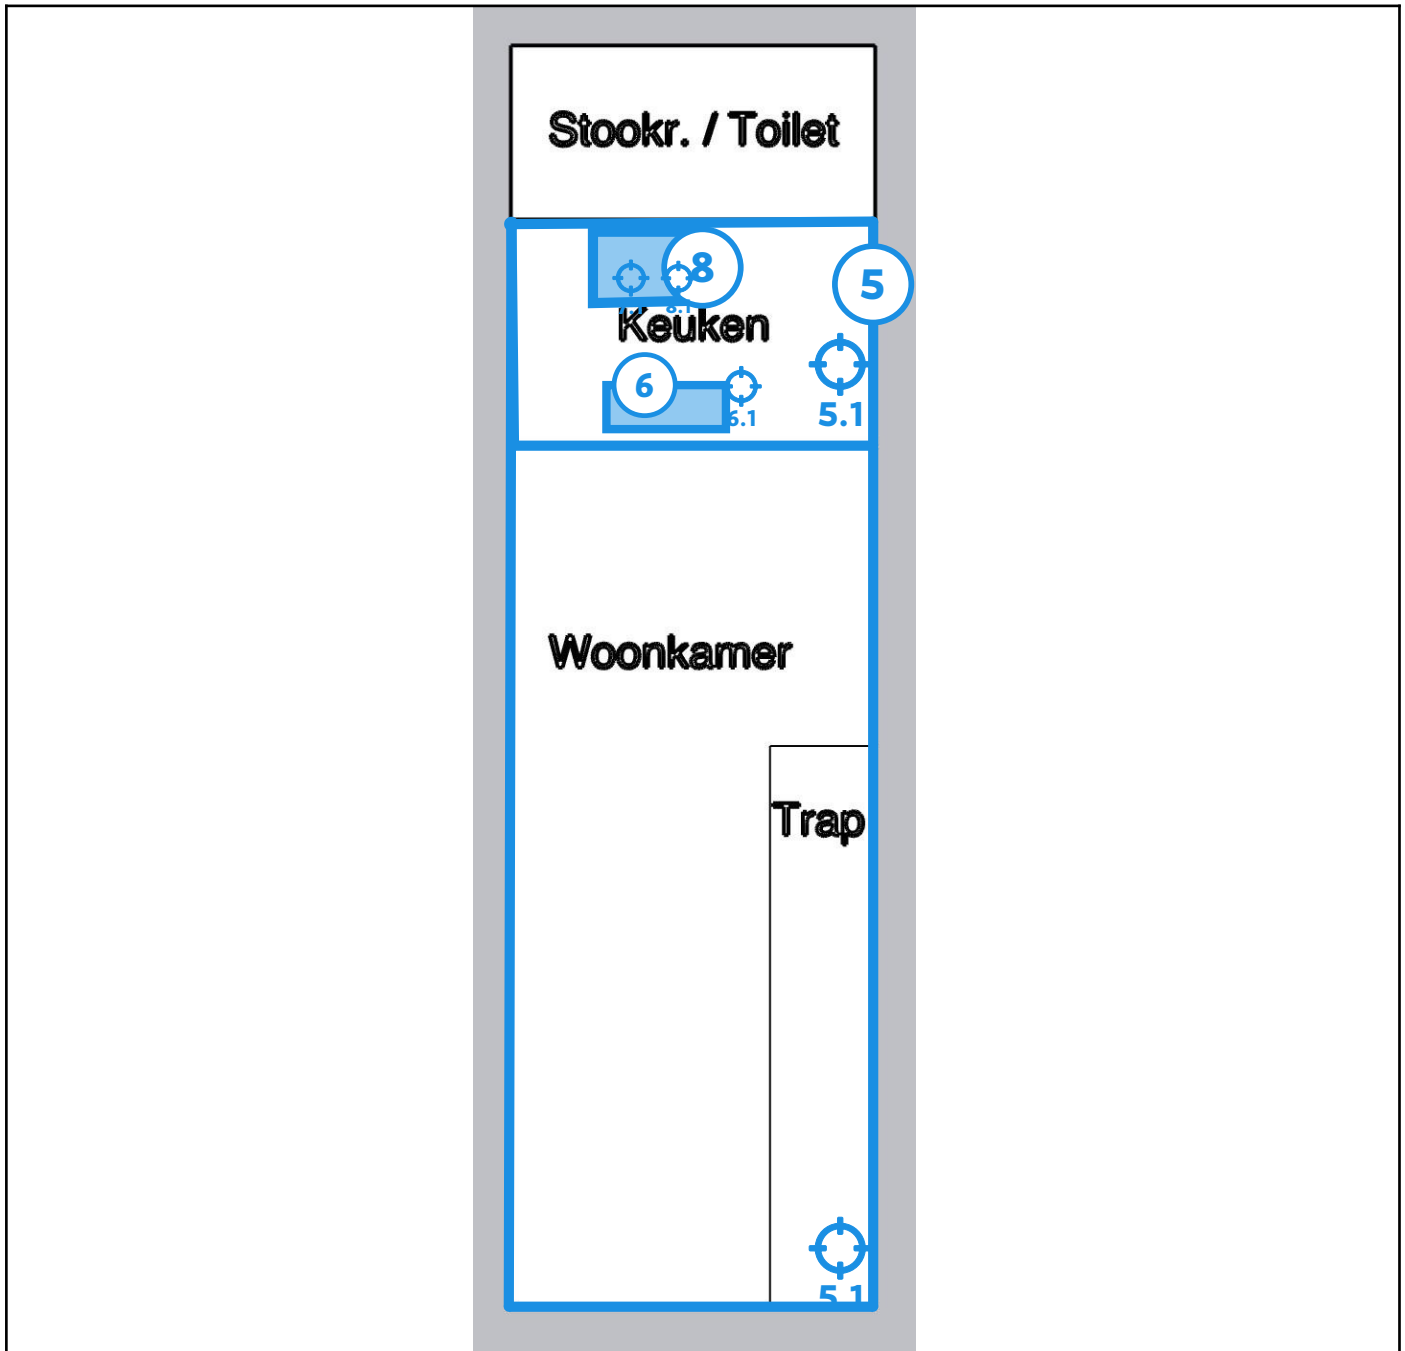
Plan 1.1: Plan gelijkvloers

Beschrijving	Type	Actie
5. Pleisterwerk wanden	Geen asbest	-
5.1 Code: MM01	Mengmonster	-
6. Pakking radiatoren	Geen asbest	-

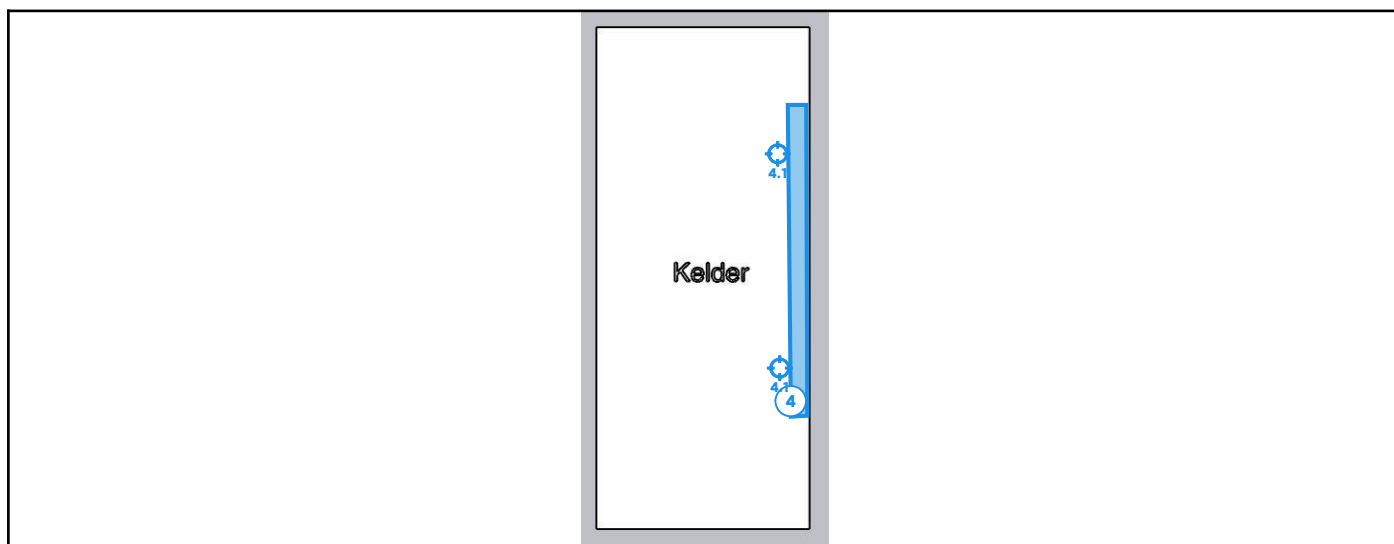
Plan 1.4: Plan kelder

Beschrijving	Type	Actie
4. Leidingisolatie	Geen asbest	-
4.1 Code: MM03	Mengmonster	-

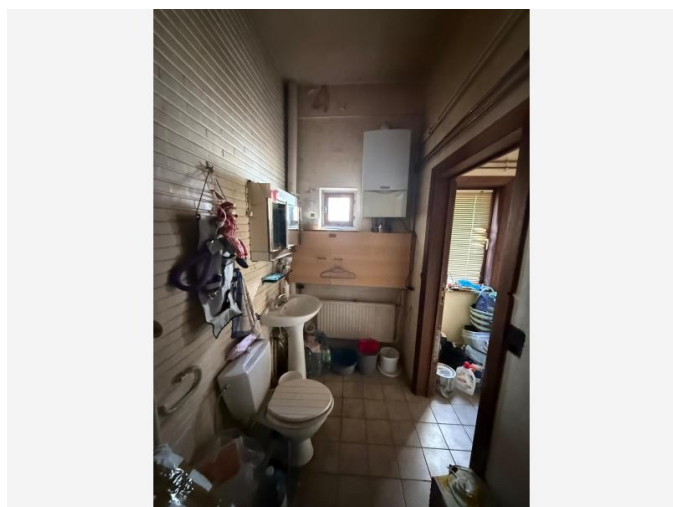
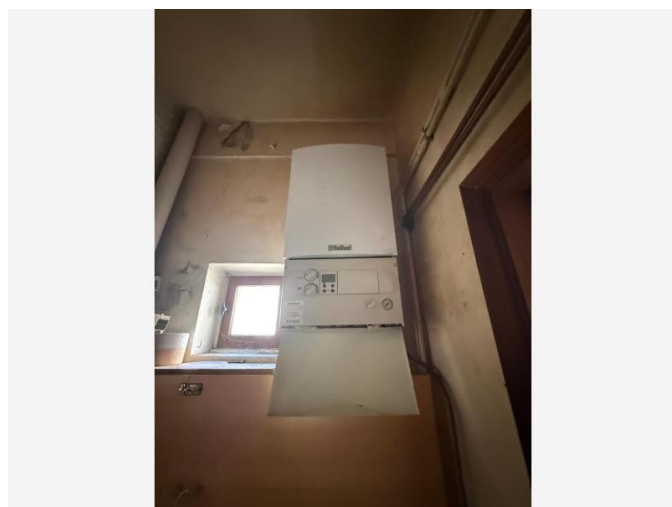
Beschrijving	Notitie	Terug te vinden op plannen
Fiche 9: CV-ketel niet verdacht	De CV-ketel is niet verdacht.	-
Fiche 10: Afdichtingsmateriaal niet verdacht	Er is geen asbestverdachte mastiek aanwezig.	-
Fiche 11: Dakbedekking bestaande niet verdachte bekleding	De dakbedekking is niet-asbestverdacht.	-
Fiche 12: Schouw/rookgaskanaal (niet verdacht)	De rookgaskanalen op het dak zijn niet verdacht.	-
Fiche 13: Dakbedekking plat dak	-	-
