Asbestinventarisatetest

Hoogstraat 20, 9620 Zottegem

Attestnummer : 20250722-000188.000

Niet-asbestveilig

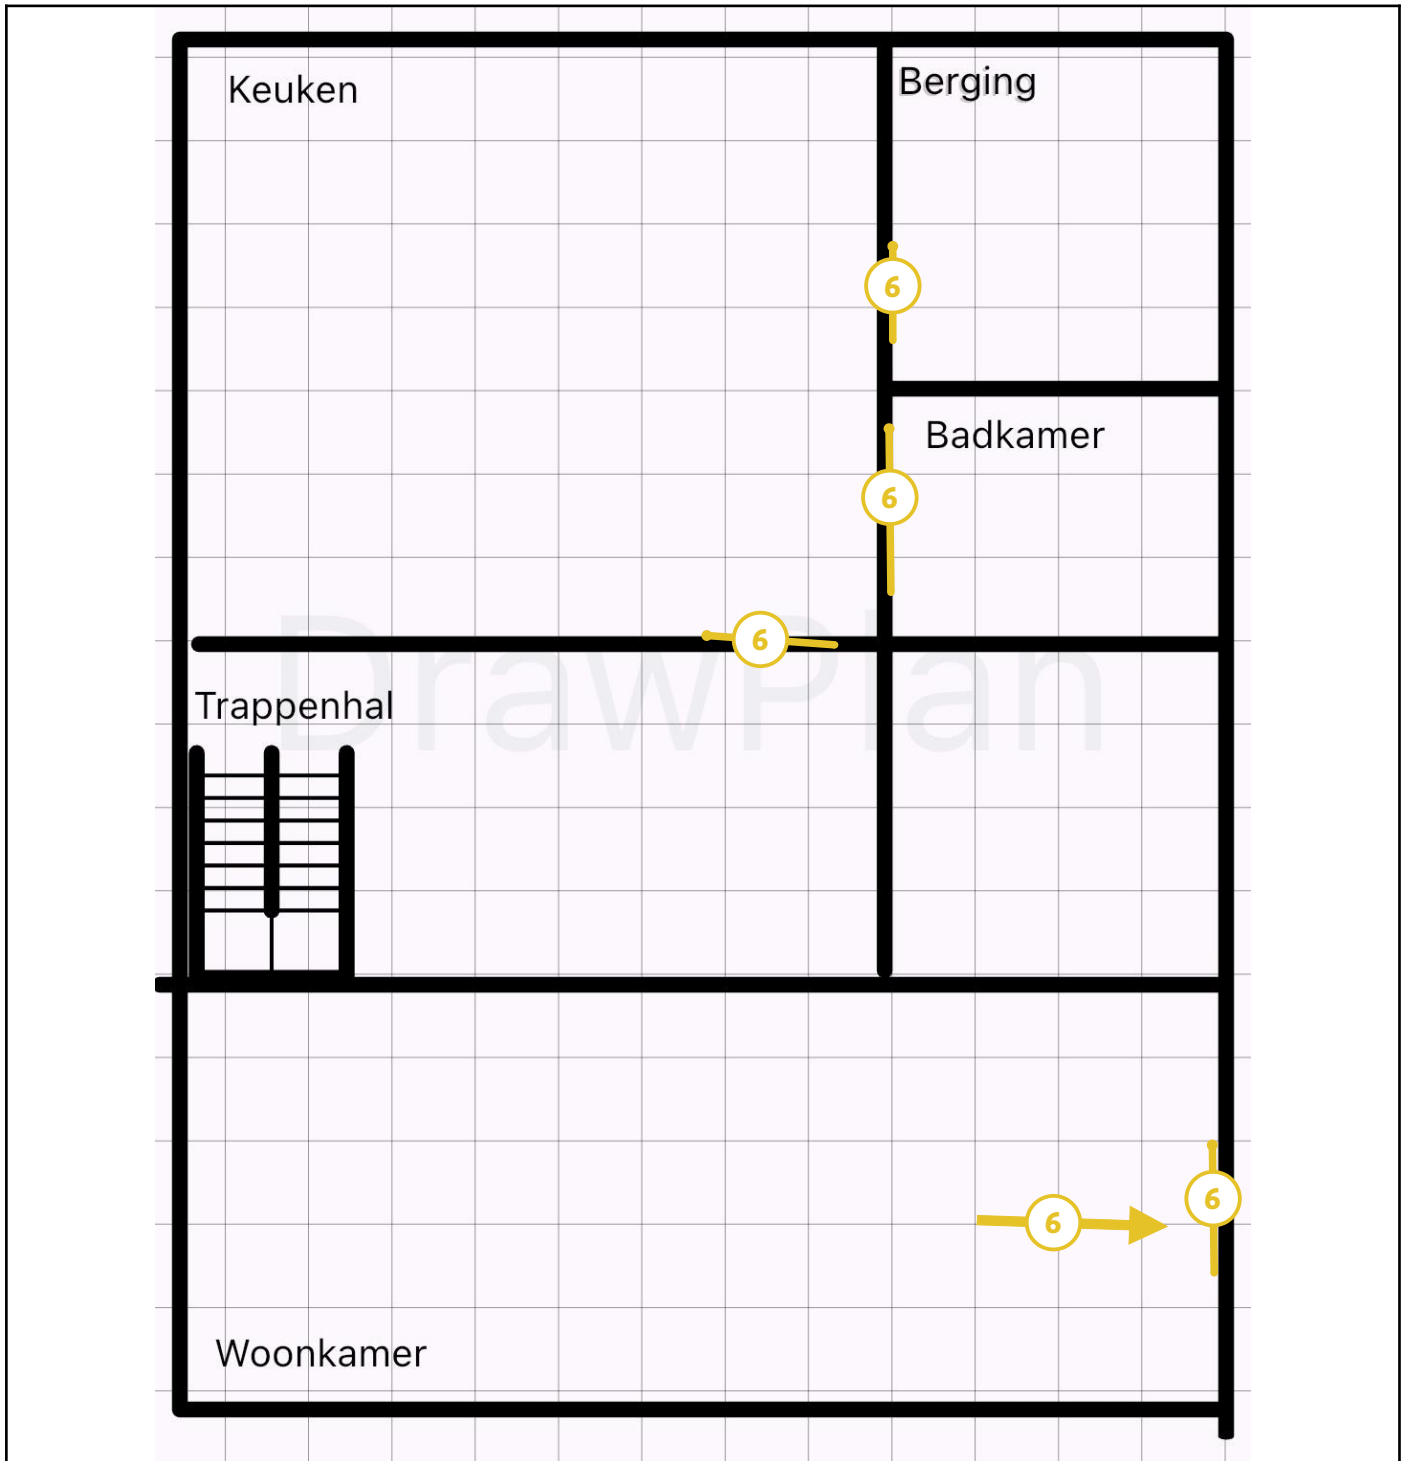
Plan 1.2: Vd1

Beschrijving	Type	Actie
6. Deurdorpiels, raamtabletten en plaat aan schouw (type massal)	Asbestmateriaal	Zorgvuldig beheren

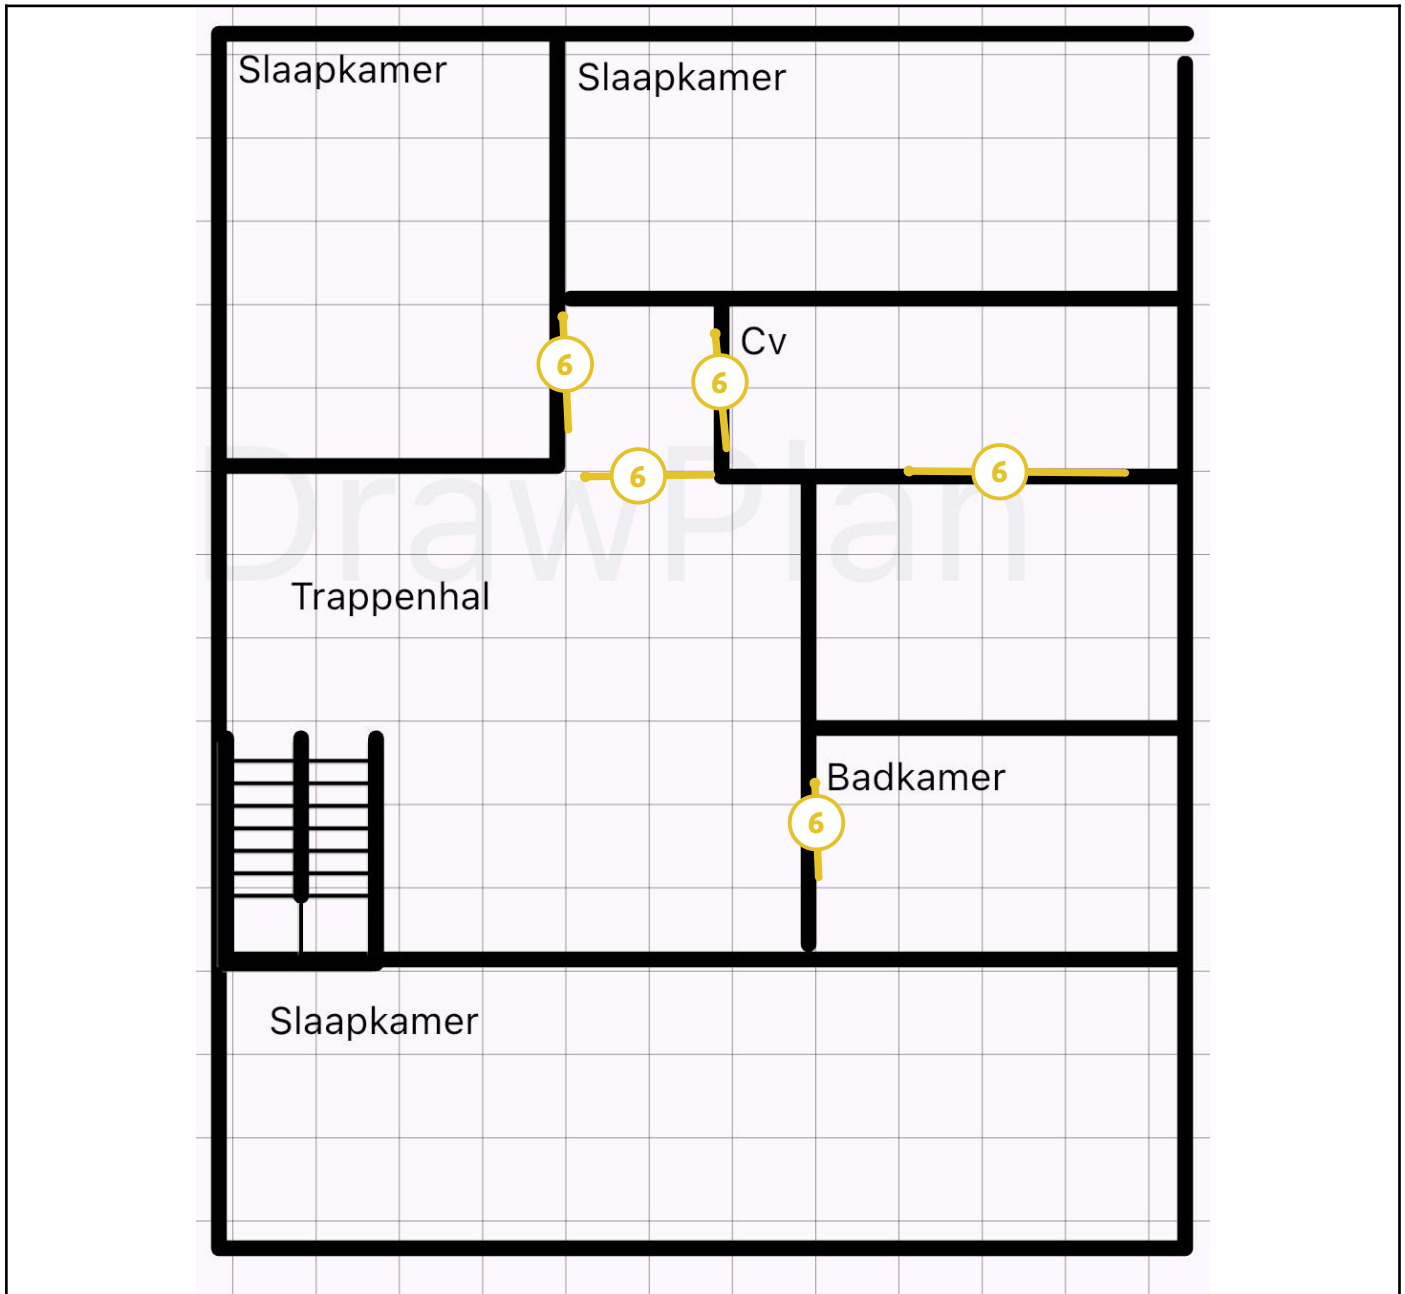
Plan 1.3: Vd2

Beschrijving	Type	Actie
6. Deurdorpels, raamtabletten en plaat aan schouw (type massal)	Asbestmateriaal	Zorgvuldig beheren

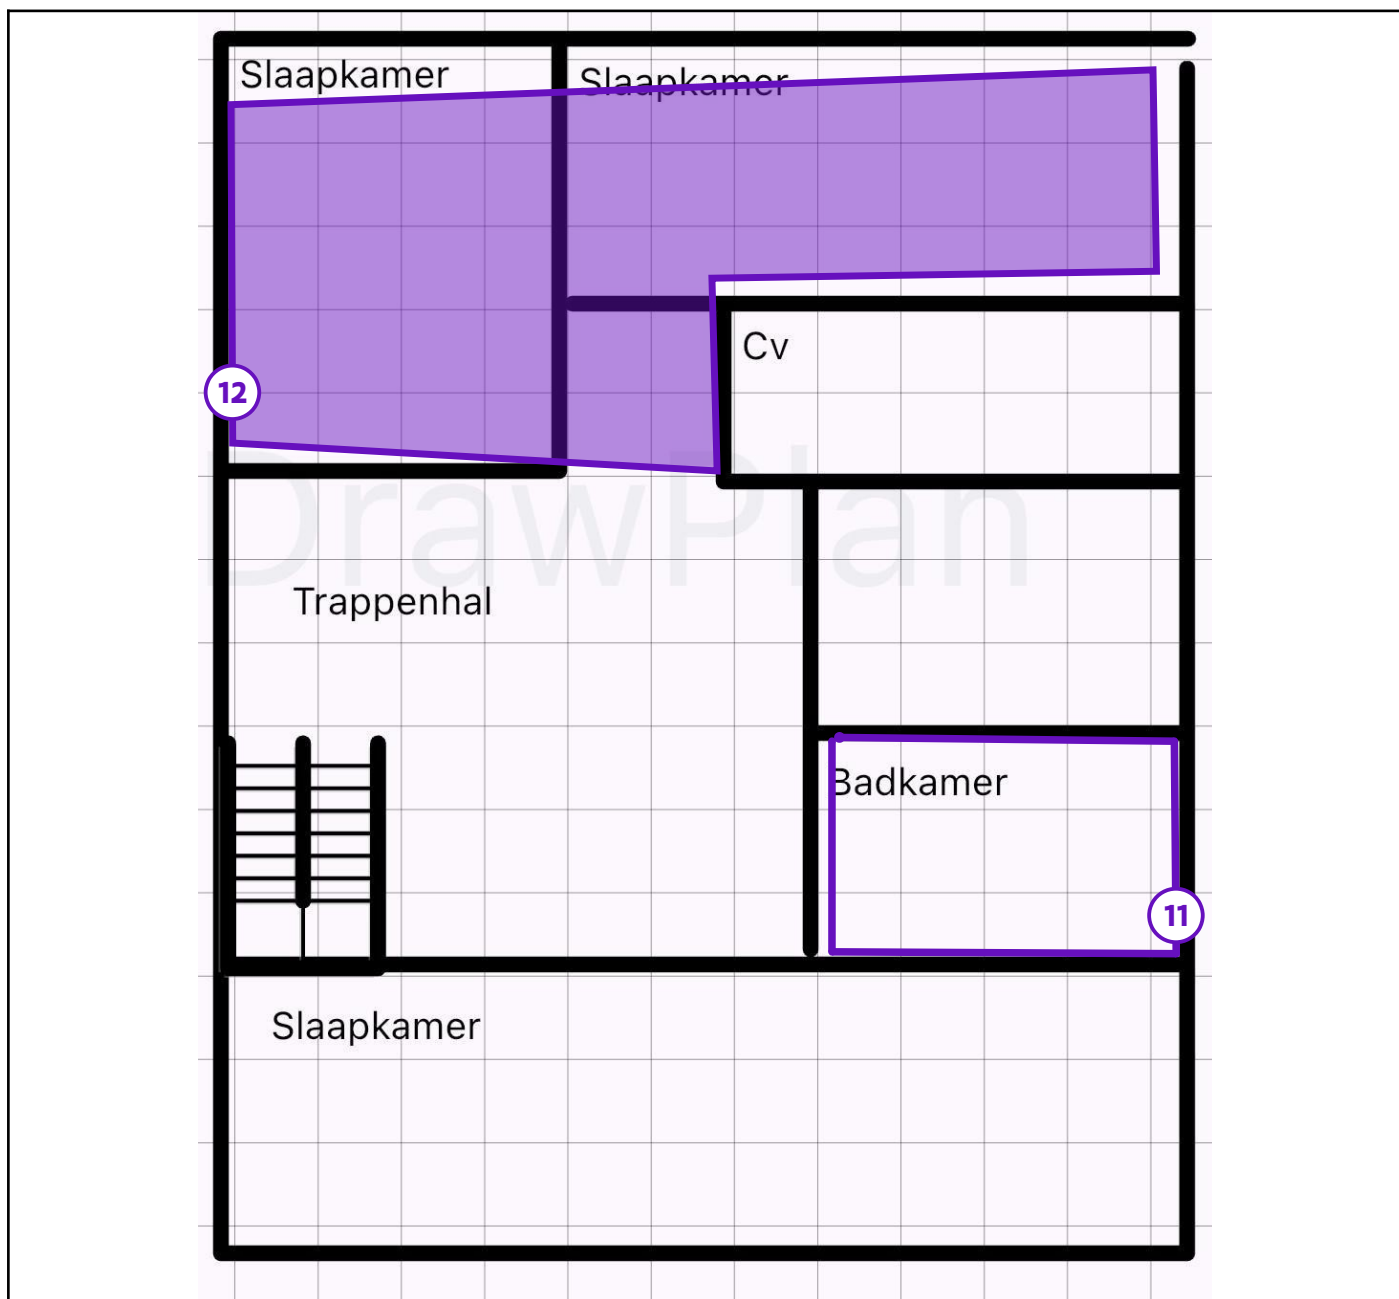
Plan 1.6: Vd2

Beschrijving	Type	Actie
11. Tegellijn niet zichtbaar	Advies	-
12. Vinylvloer zwart niet verdacht	Advies	-

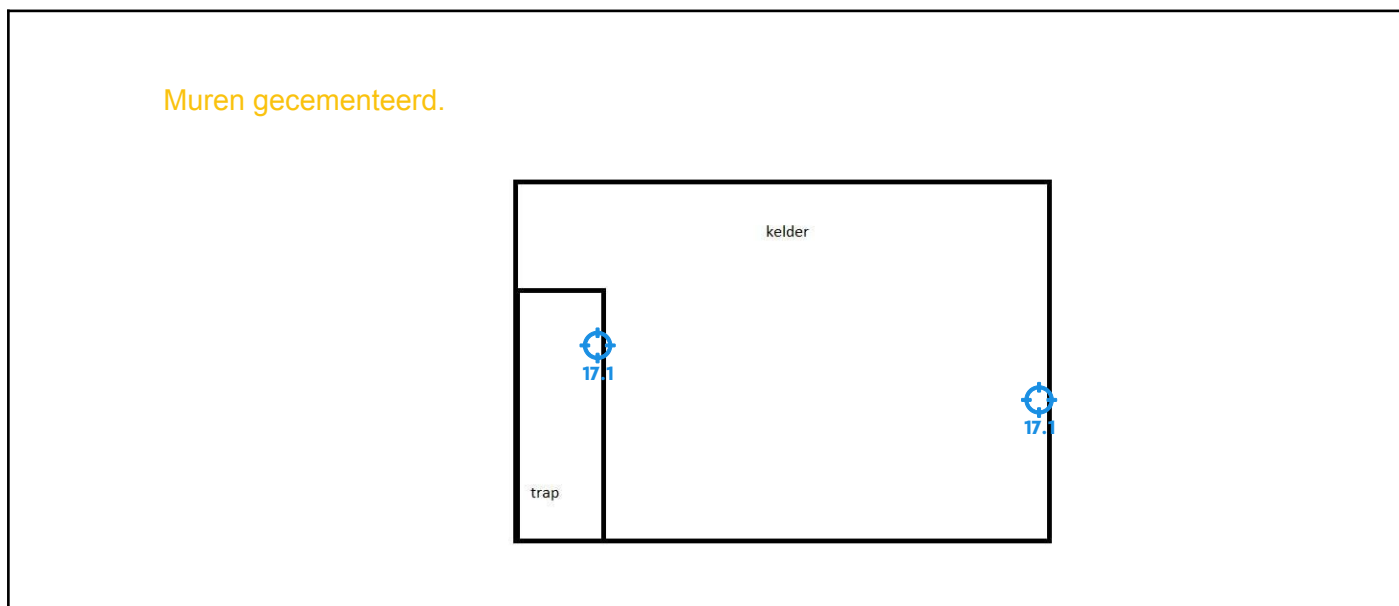
Plan 1.9: kelder

Beschrijving	Type	Actie
17. Cementering kelder binnentoepassing (met staalname)	Geen asbest	-
17.1 Code: 04	Mengmonster	-

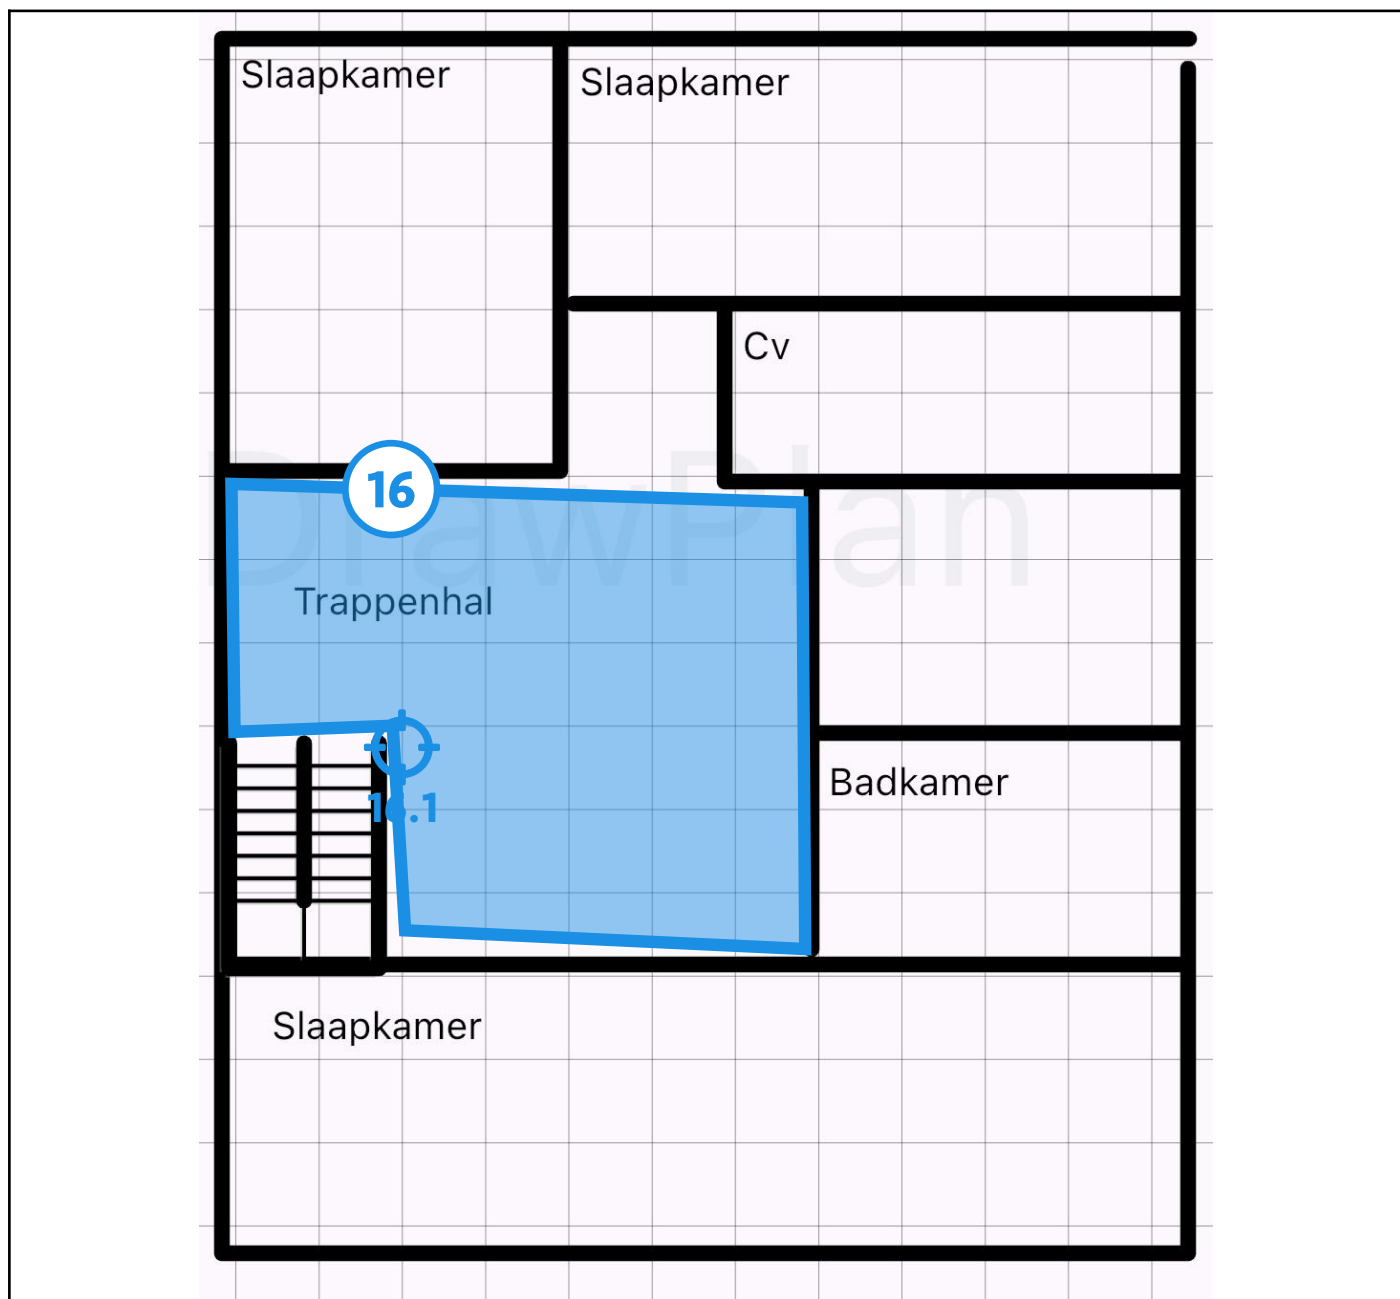
Plan 1.11: Vd2

Beschrijving	Type	Actie
16. lijmlaag	Geen asbest	-
16.1 Code: 3	Puntmonster	-

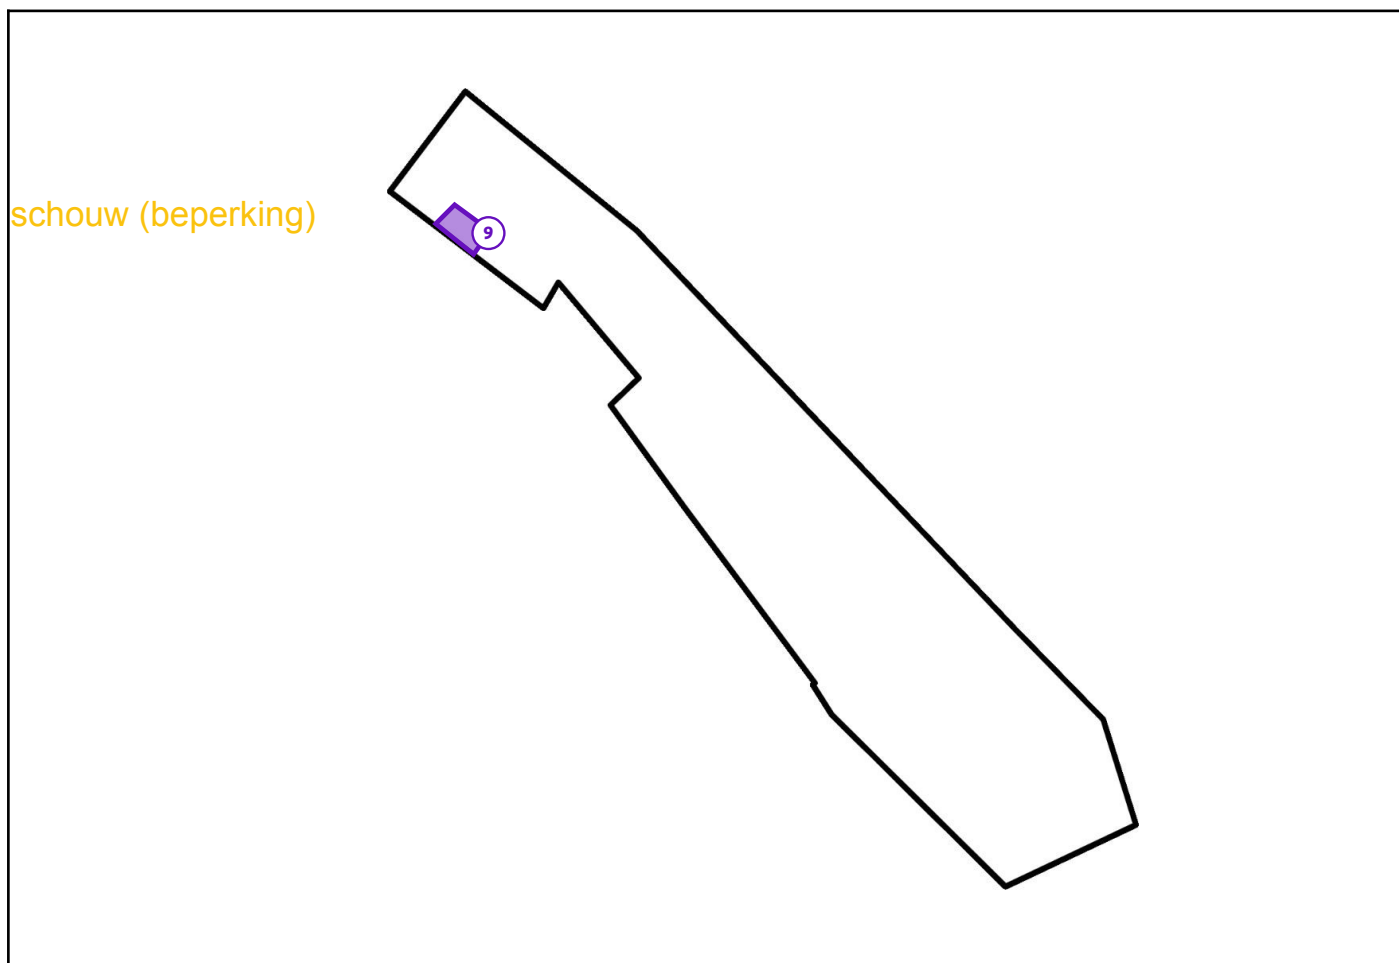
Plan 1.14: Pand plan

Beschrijving	Type	Actie
9. Schouw op het dak	Beperking	-

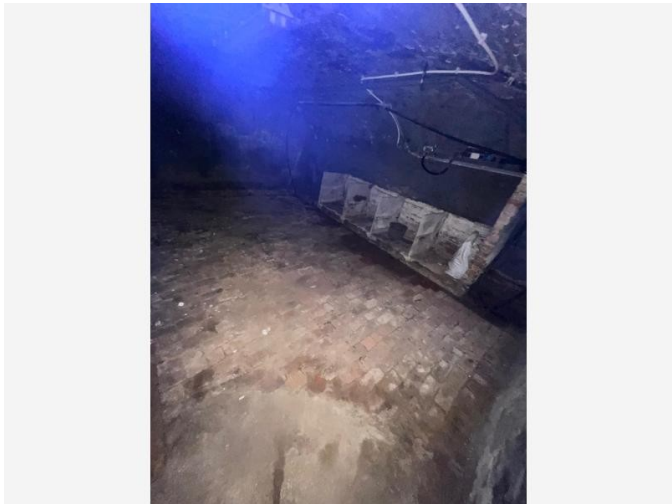
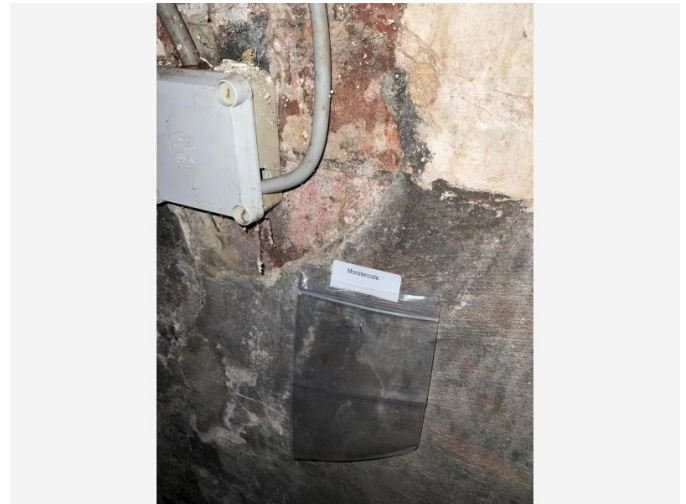
Fiche 17: Cementering kelder binnentoepassing (met staalname)

Geen asbest

Beschrijving	Cementering kelder binnentoepassing (met staalname)
Omgeving	Binnen
Primaire drager	Binnenwand
Bindmiddel van materiaal	Cement
Gebondenheid op basis van bindmiddel	Hecht
Hoeveelheid (gewicht - aantal)	<ul style="list-style-type: none">• 49,99 kg - 1 stuk
Totaal gewicht	49,99 kg
Identificatiemethode	Vaststelling met monstername
Destructieve handeling voor identificatie	Nee
Opmerking	<p>De vermelde oppervlaktes en volumes betreffen een beredeneerde schatting. Er worden geen rechten verleend aan deze oppervlaktes/volumes. De dikte is een schatting die voorkomt uit de monsterplaatsen en is daarom niet altijd representatief.</p> <p>(staal genomen van twee plaatsen)</p>

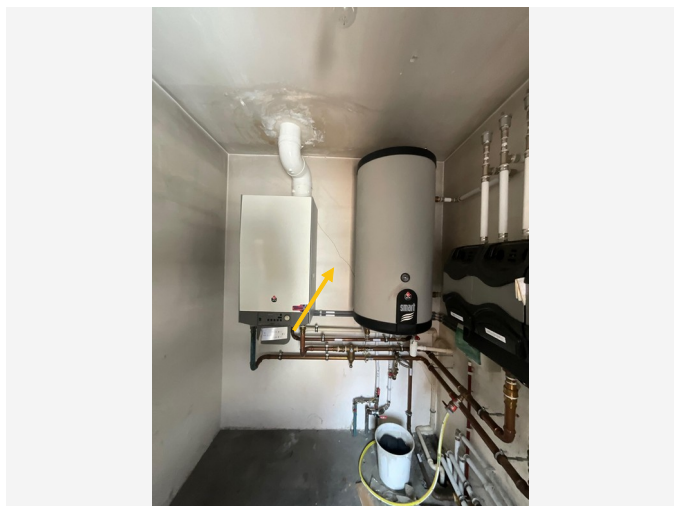
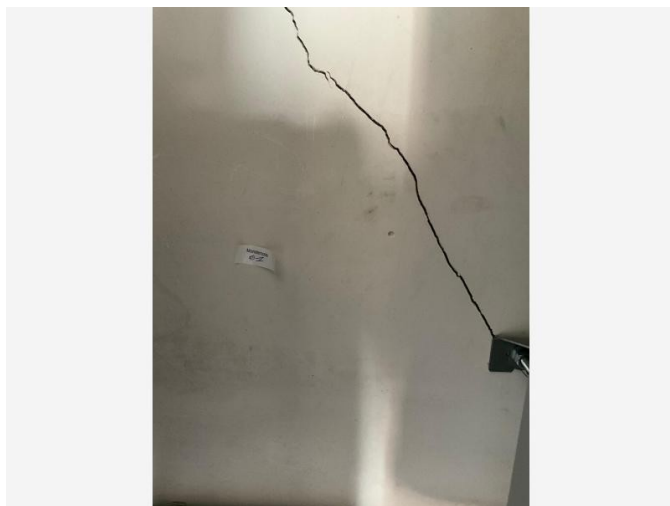
Beschrijving	Muurpleister
Omgeving	Binnen
Primaire drager	Binnenwand
Bindmiddel van materiaal	Gips - kalk
Gebondenheid op basis van bindmiddel	Niet-hechtgebonden
Hoeveelheid (oppervlakte - dikte - aantal)	• 200,00 m ² - 1,00 cm - 1 stuk
Totaal volume	2,00 m ³
Identificatiemethode	Vaststelling met monstername
Destructieve handeling voor identificatie	Nee
Opmerking	<p>Volgens het inspectieprotocol is een monstername van het pleisterwerk verplicht om dit te identificeren als niet-asbesthoudend.</p> <p>Locatie staalnames: individuele ruimte:atelier / natte ruimte:keuken/ stookplaats: cv / traphal:kelder</p> <p>De vermelde oppervlaktes en volumes betreffen een beredeneerde schatting. Er worden geen rechten verleend aan deze oppervlaktes/volumes. De dikte is een schatting die voorkomt uit de monsterplaatsen en is daarom niet altijd representatief.</p>
