Asbestinventarisatetest

Diependale 24, 9700 Oudenaarde

Attestnummer : 20250618-000271.001

Uitgegeven op : 19.06.2025

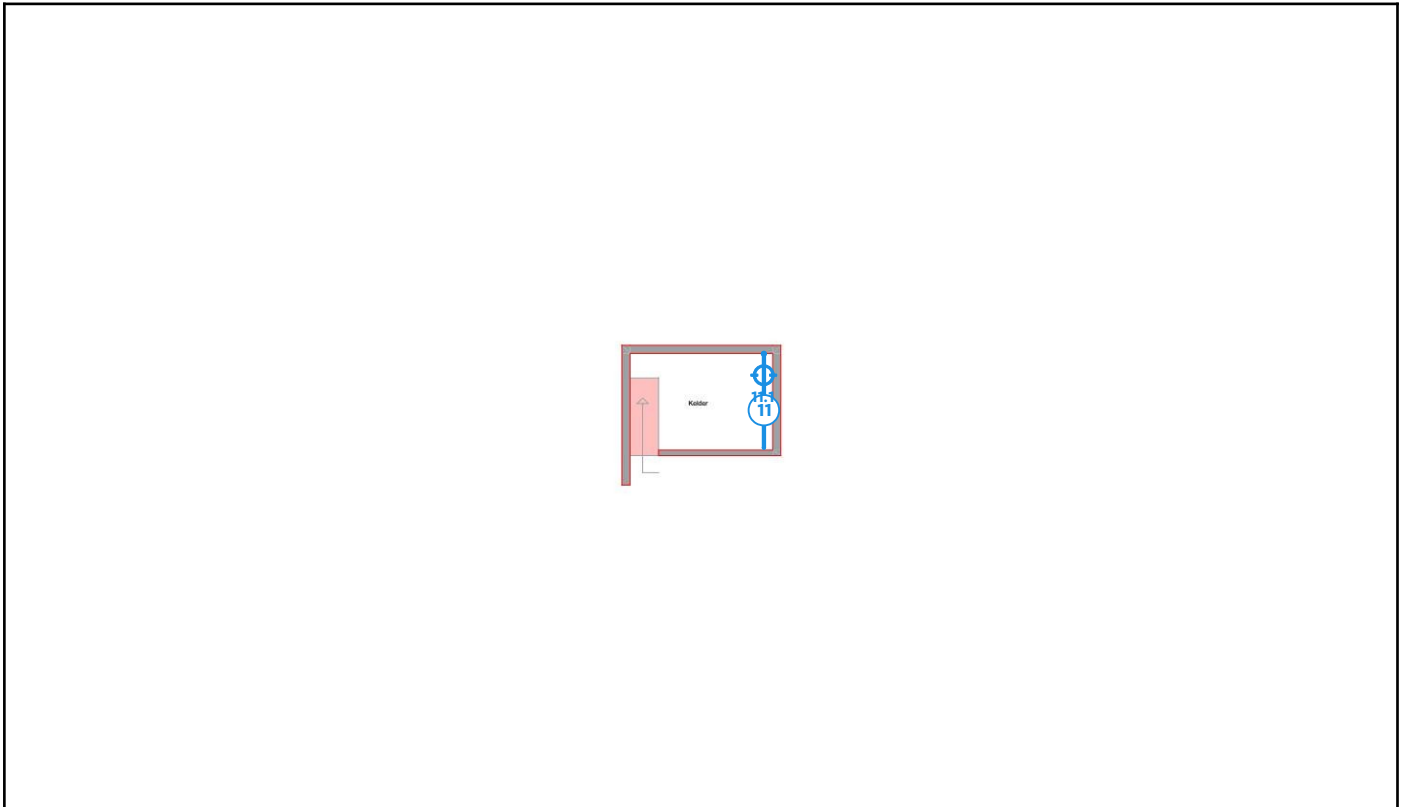
Plan 1.1: kelder

Beschrijving	Type	Actie
11. Buis kelder	Geen asbest	-
11.1 Code: MM006	Mengmonster	-

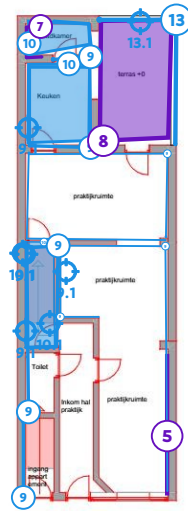
Plan 1.2: gelijkvloers

Beschrijving	Type	Actie
5. Alle plinten	Advies	-
7. Tegellijn praktijk	Advies	-
8. Tegels terras 0	Advies	-
9. Pleisterwerk Praktijk wand	Geen asbest	-
9.1 Code: MM003	Mengmonster	-
10. Pleisterwerk praktijk plafond	Geen asbest	-
10.1 Code: MM004	Mengmonster	-
13. Dekplaat terras +2, +1 en 0	Geen asbest	-
13.1 Code: MM005	Mengmonster	-

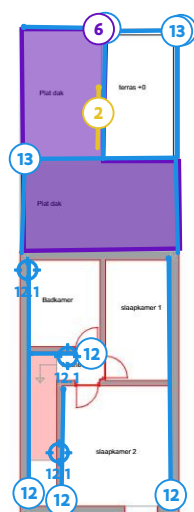
Plan 1.4: +2

Beschrijving	Type	Actie
2. Terrasdal terras +1	Asbestmateriaal	Zorgvuldig beheren
6. Dakbedekking EPDM plat dak	Advies	-
12. Pleisterwerk Woning boven +2 Wand	Geen asbest	-
12.1 Code: MM001	Mengmonster	-
13. Dekplaat terras +2, +1 en 0	Geen asbest	-

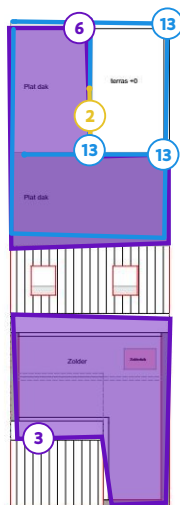
Plan 1.5: zolder

Beschrijving	Type	Actie
2. Terrasdal terras +1	Asbestmateriaal	Zorgvuldig beheren
3. Zolderruimte	Beperking	-
6. Dakbedekking EPDM plat dak	Advies	-
13. Dekplaat terras +2, +1 en 0	Geen asbest	-
