Asbestinventarisatetest

Boigneberg 3, 9680 Maarkedal

Attestnummer : 20251209-000425.002

Uitgegeven op : 09.12.2025

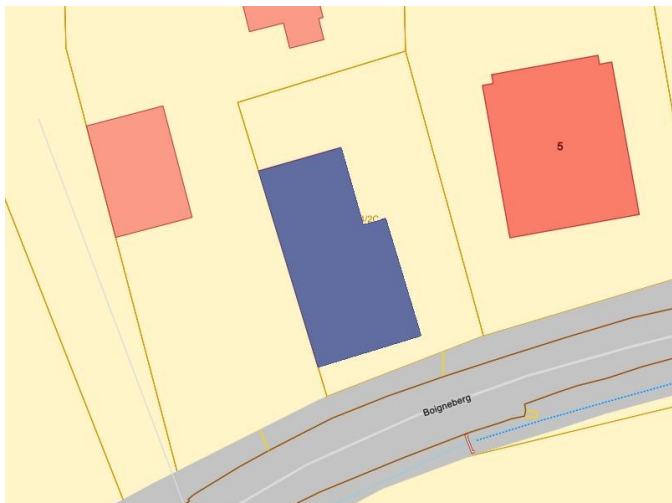
Zone 1: Hoofdgebouw

- 1 Asbestmateriaal**
- 0 Beperkingen
- 0 Uitsluitingen
- 0 Roerende goederen
- 0 Puin, steenslag, (water)bodem
- 0 Adviezen
- 2 Geen asbest**
