Asbestinventarisatetest

Verenigde Natiesstraat 24, 9320 Aalst

Attestnummer : 20260429-000392.000

Uitgegeven op : 29.04.2026

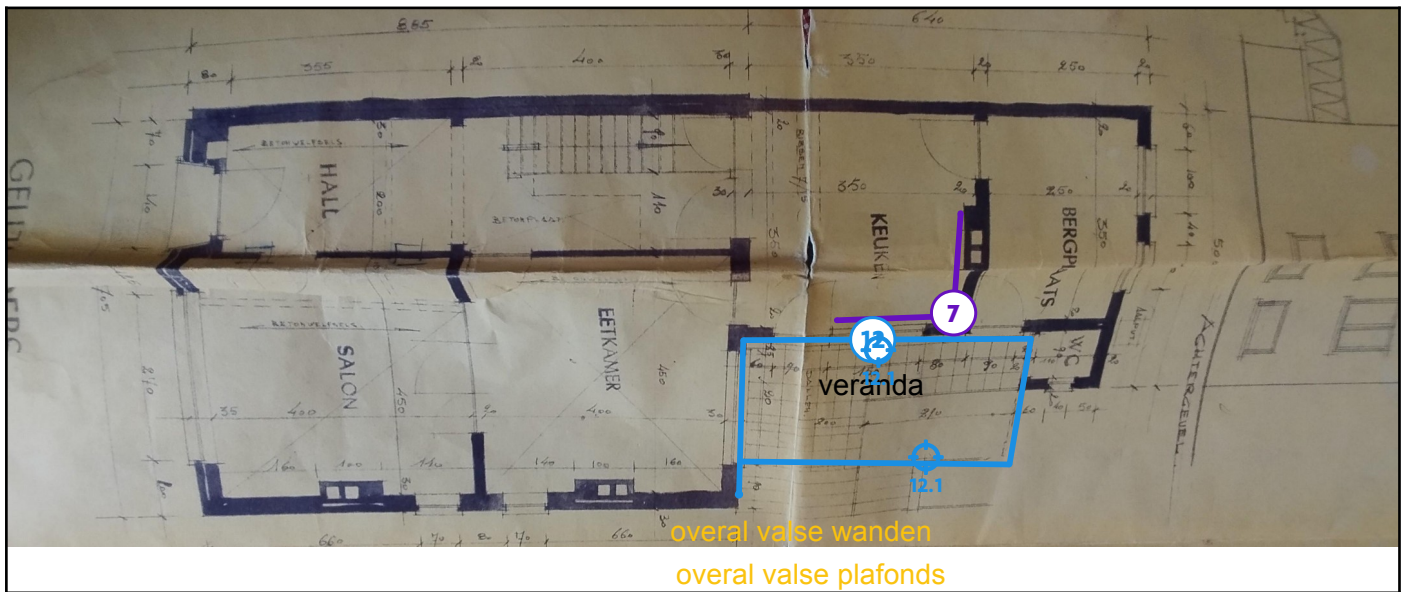
Plan 1.2: gelijkvloers

Beschrijving	Type	Actie
4. Valse plafonds	Advies	-
6. Valse wanden	Advies	-
7. faience lijm	Advies	-
12. Crepi binnentoepassing (met staalname)	Geen asbest	-
12.1 Code: 6	Mengmonster	-

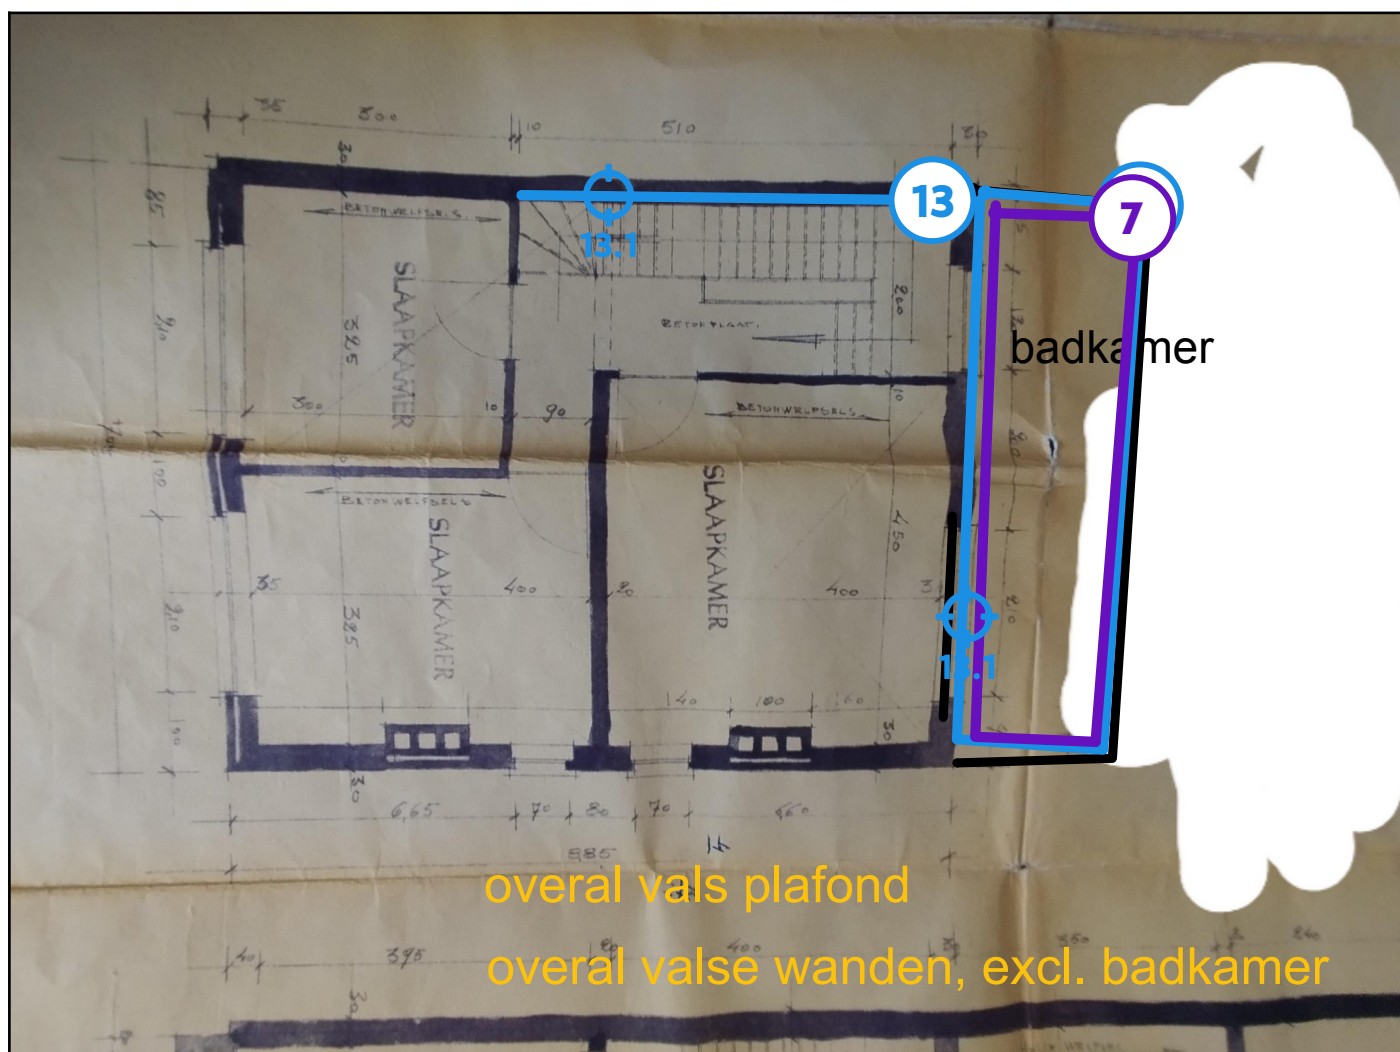
Plan 1.4: 1e verdieping

Beschrijving	Type	Actie
4. Valse plafonds	Advies	-
6. Valse wanden	Advies	-
7. faience lijm	Advies	-
13. Muurpleister	Geen asbest	-
13.1 Code: 1	Mengmonster	-

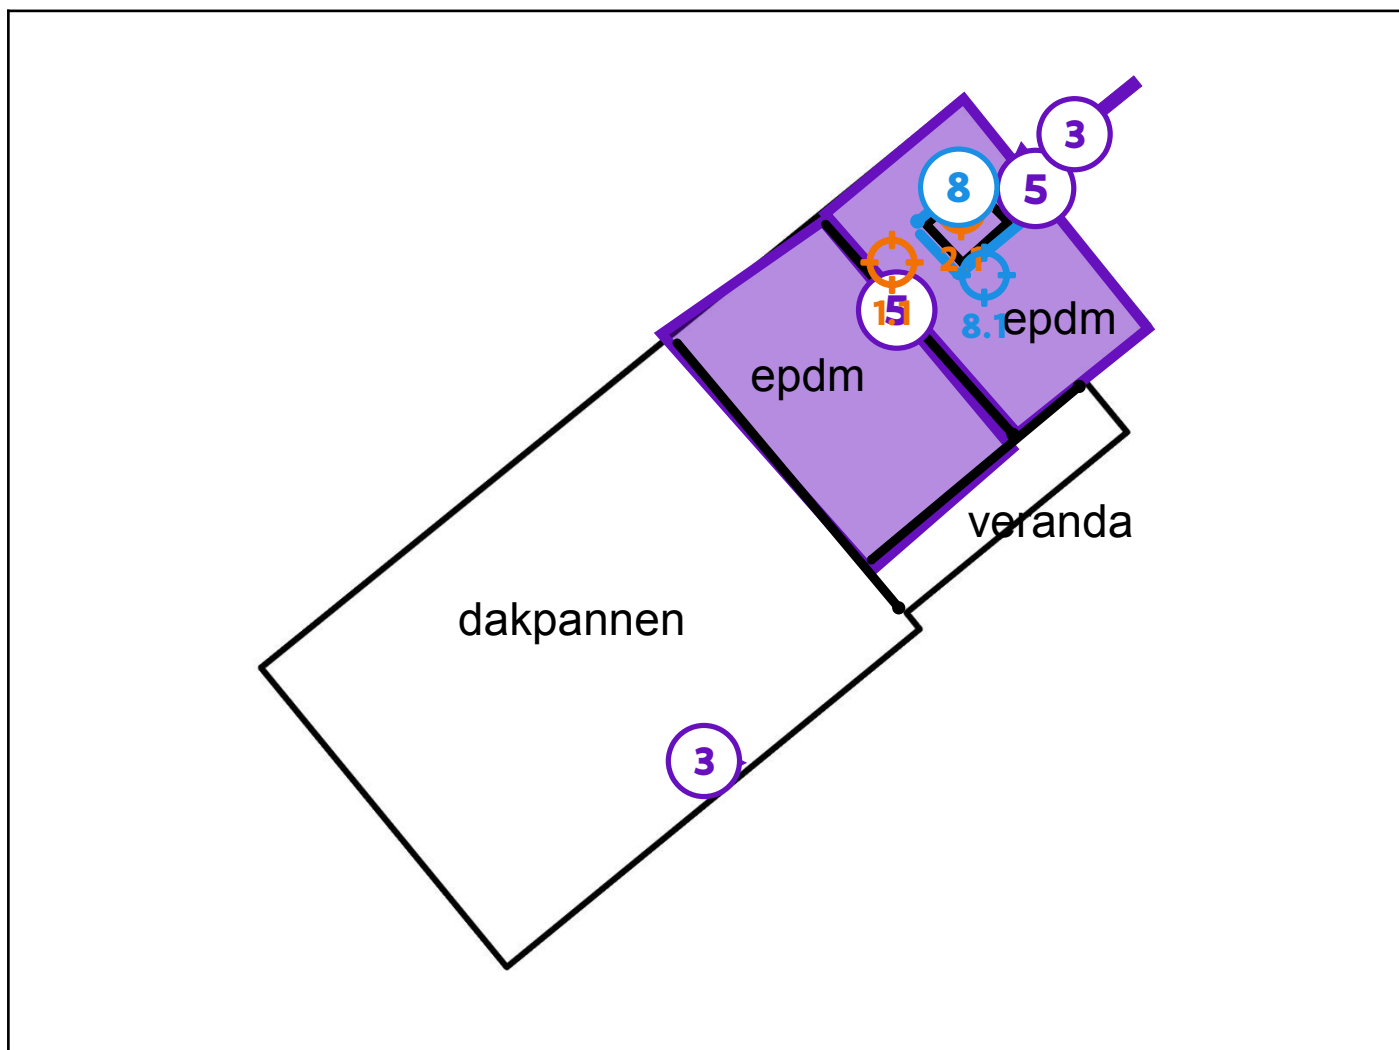
Plan 1.5: Hoofdgebouw plan dak

Beschrijving	Type	Actie
1. Schouwbus badkamer brander	Asbestmateriaal	Verwijderen
1.1 Code: 3	Puntmonster	-
2. Schouwbus	Asbestmateriaal	Verwijderen
2.1 Code: 4	Puntmonster	-
3. Schouwen op het dak (beperkingsfiche)	Beperking	-
5. Dakbedekking plat dak epdm	Advies	-
8. leien schouw	Geen asbest	-

8.1 Code: 5	Puntmonster	-
-------------	-------------	---

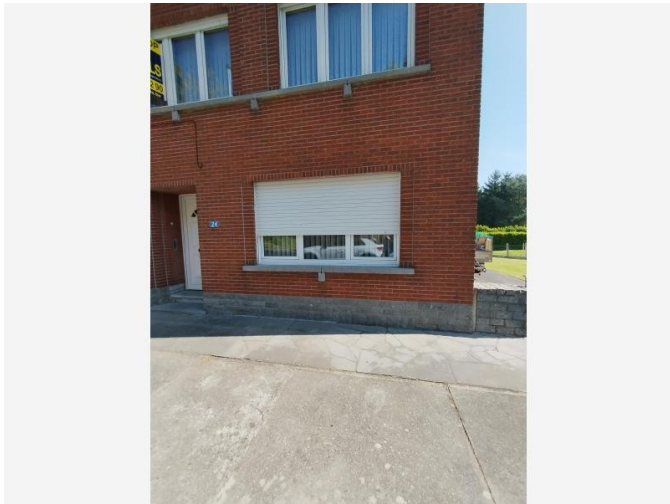
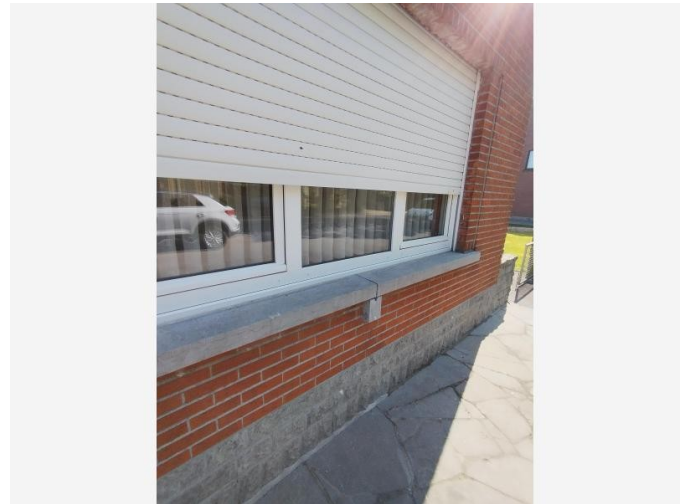
Beschrijving	Notitie	Terug te vinden op plannen
Fiche 14: Kit niet verdacht (visueel vastgesteld)	De gebruikte siliconen kit is niet asbestverdacht	-
Fiche 15: Dakbedekking pannen	De dakbedekking werd gecontroleerd. Deze bestaat uit pannen en bevat geen asbest verdachte materialen.	-

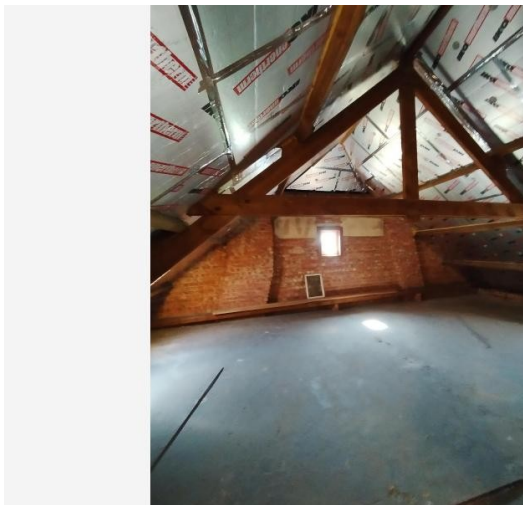
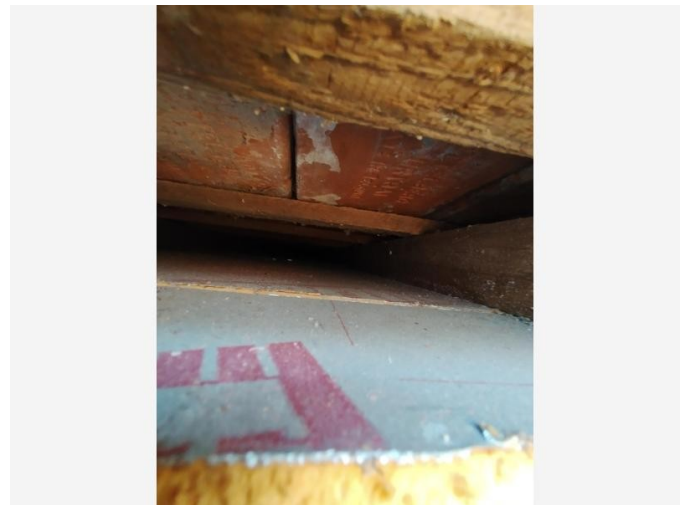
Beschrijving	Notitie	Terug te vinden op plannen
Fiche 16: CV Ketel niet aanwezig	verwarming gebeurt met gaskachels.	-
Fiche 17: Niet aanwezig: lift	-	-
Fiche 18: Niet aanwezig: leidingisolatie	-	-
Fiche 19: Onderdak niet aanwezig	Er is geen onderdak aanwezig tussen de isolatiepanelen en de dakpannen.	-
