Asbestinventarisatetest

Brusselsesteenweg 144, 9402 Ninove

Attestnummer : 20240315-000080.000

Uitgegeven op : 15.03.2024

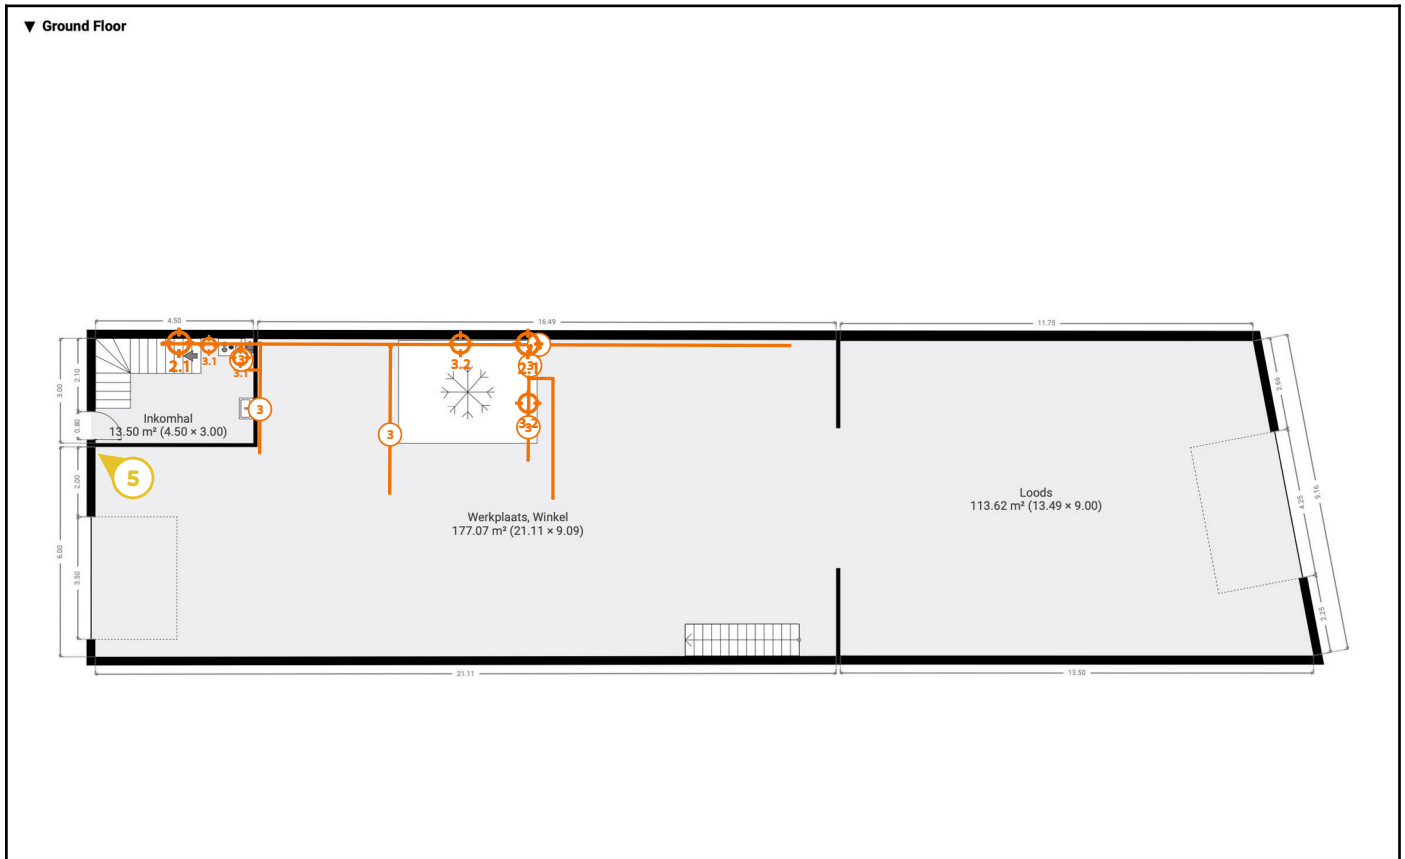
Plan 1.2: Grondplan - Verdieping +0

Beschrijving	Type	Actie
2. Leidingsisolatie - Bochten - S3	Asbestmateriaal	Verwijderen
2.1 Code: 8150429	Mengmonster	-
3. Leidingsisolatie - Rechte stukken - S4/S5	Asbestmateriaal	Verwijderen
3.1 Code: 8150430	Mengmonster	-
3.2 Code: 8150431	Mengmonster	-
5. Meterkast - type Bakeliet	Asbestmateriaal	Zorgvuldig beheren

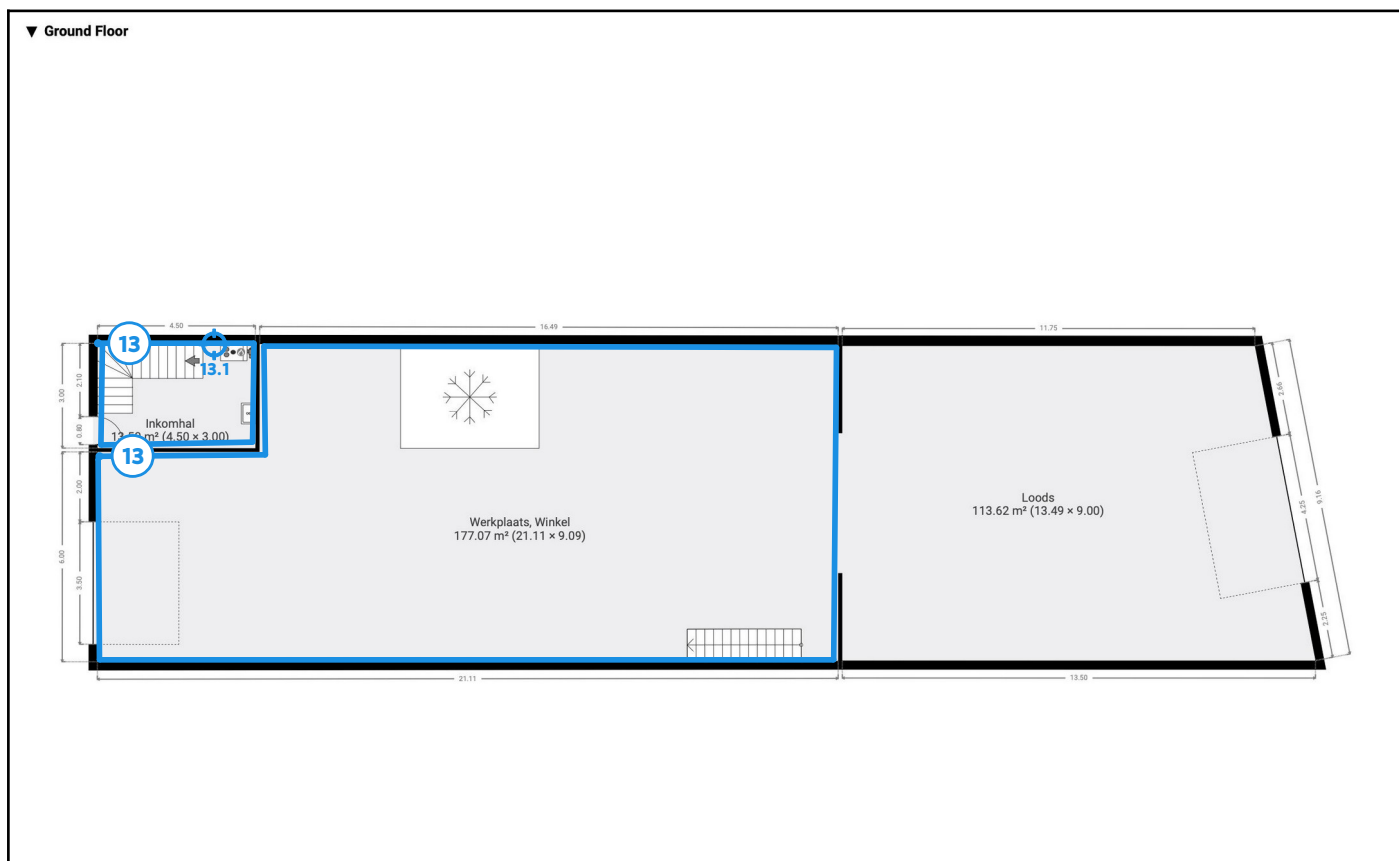
Plan 1.3: Grondplan - Verdieping +0

Beschrijving	Type	Actie
13. Pleisterwerk - Muren - S1	Geen asbest	-
13.1 Code: 8140427	Mengmonster	-

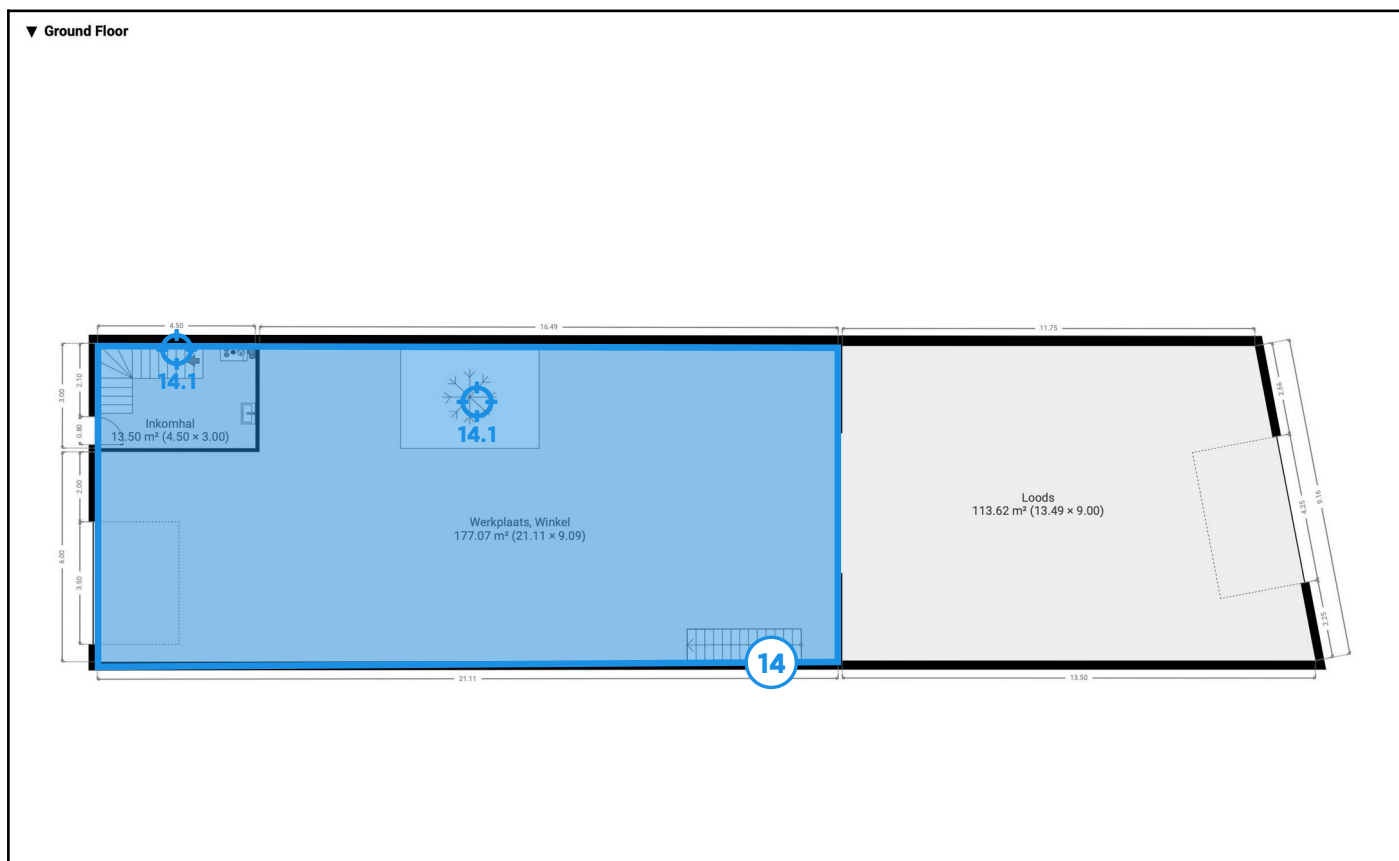
Plan 1.4: Grondplan - Verdieping +0

Beschrijving	Type	Actie
14. Pleisterwerk - Plafond - S2	Geen asbest	-
14.1 Code: 8150428	Mengmonster	-

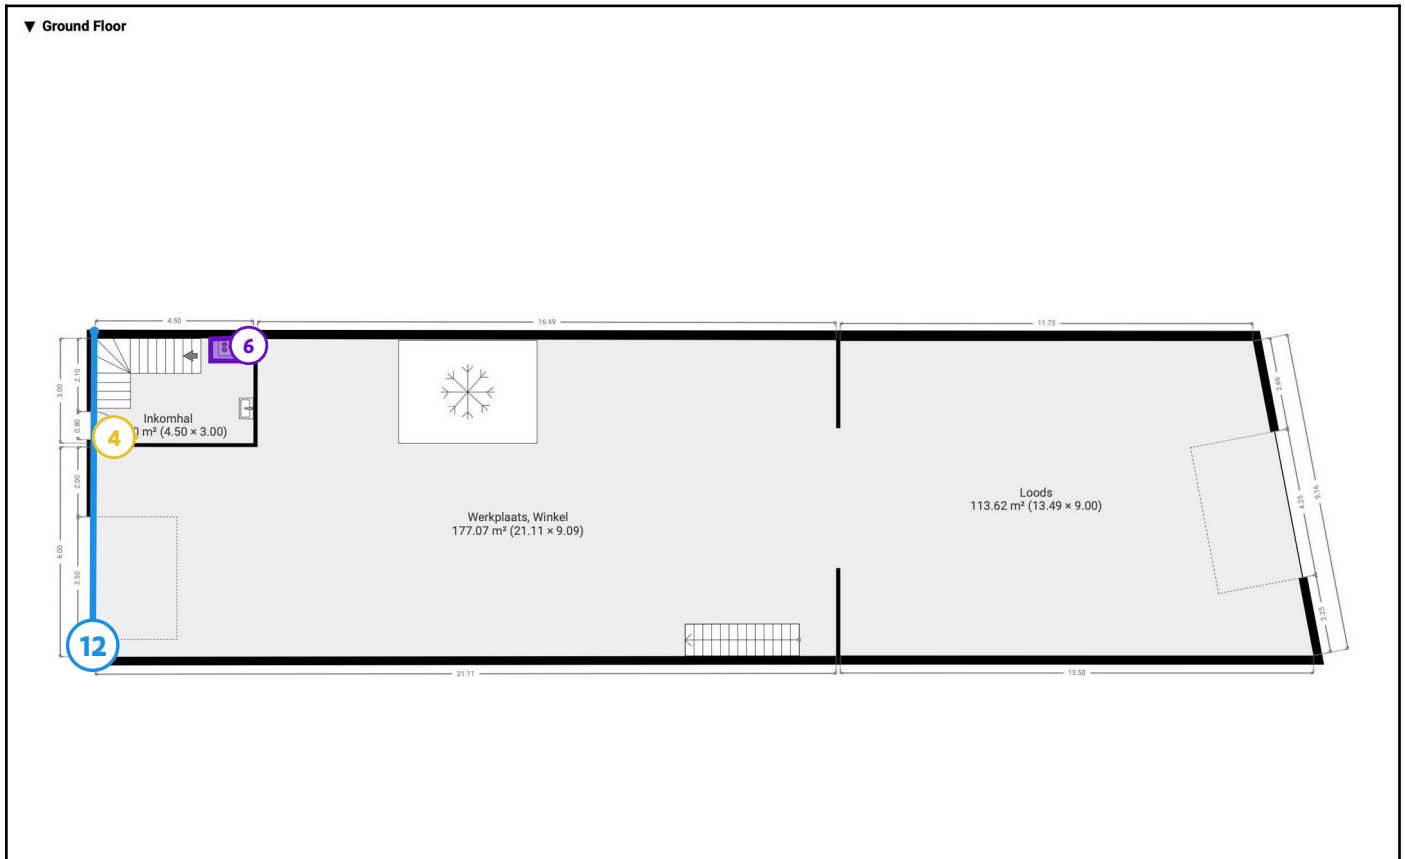
Plan 1.5: Grondplan - Verdieping +0

Beschrijving	Type	Actie
4. Mastiek - Ramen en deuren - S8	Asbestmateriaal	Zorgvuldig beheren
6. Stookolie ketel - bj 1970	Advies	-
12. Crepi - S7	Geen asbest	-

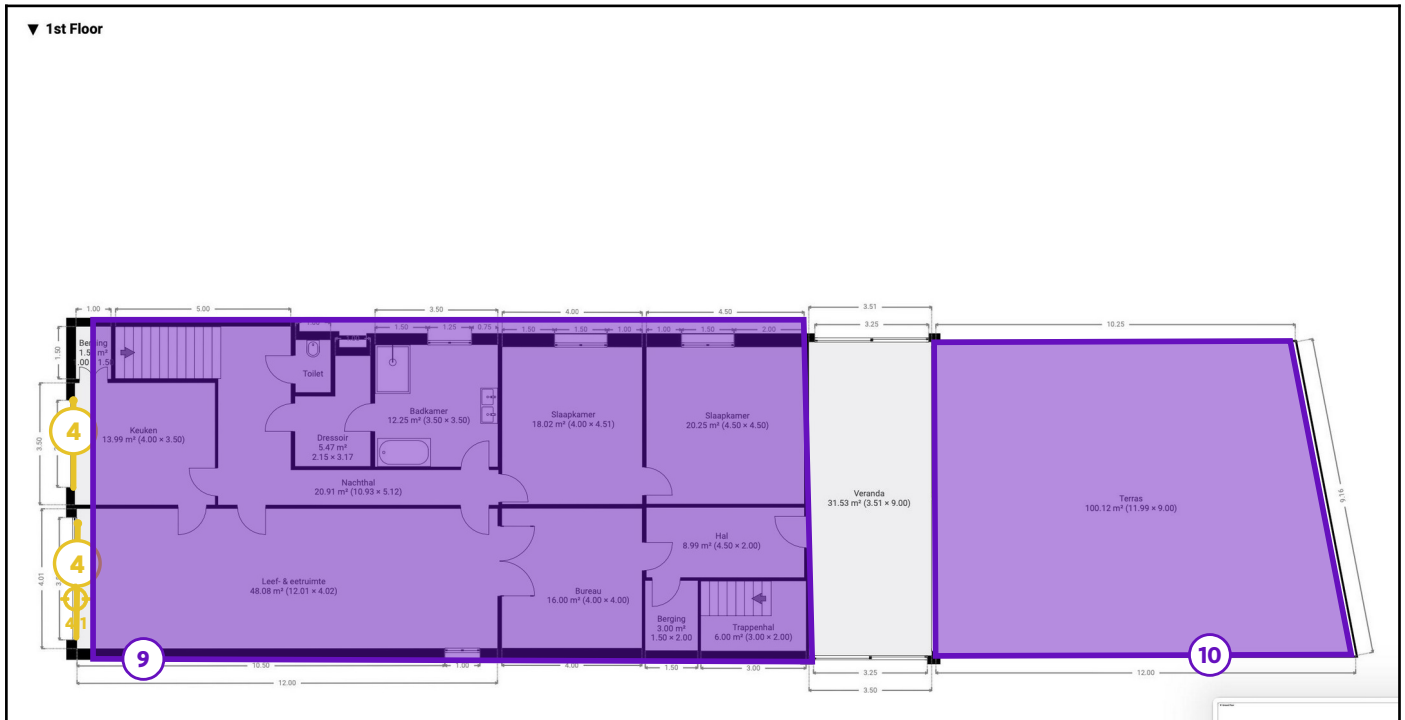
Plan 1.6: Grondplan - Verdieping +1

Beschrijving	Type	Actie
4. Mastiek - Ramen en deuren - S8	Asbestmateriaal	Zorgvuldig beheren
4.1 Code: 8150434	Puntmonster	-
9. Verlaagde Plafonds	Advies	-
10. Plat dak - Bankirai planken	Advies	-

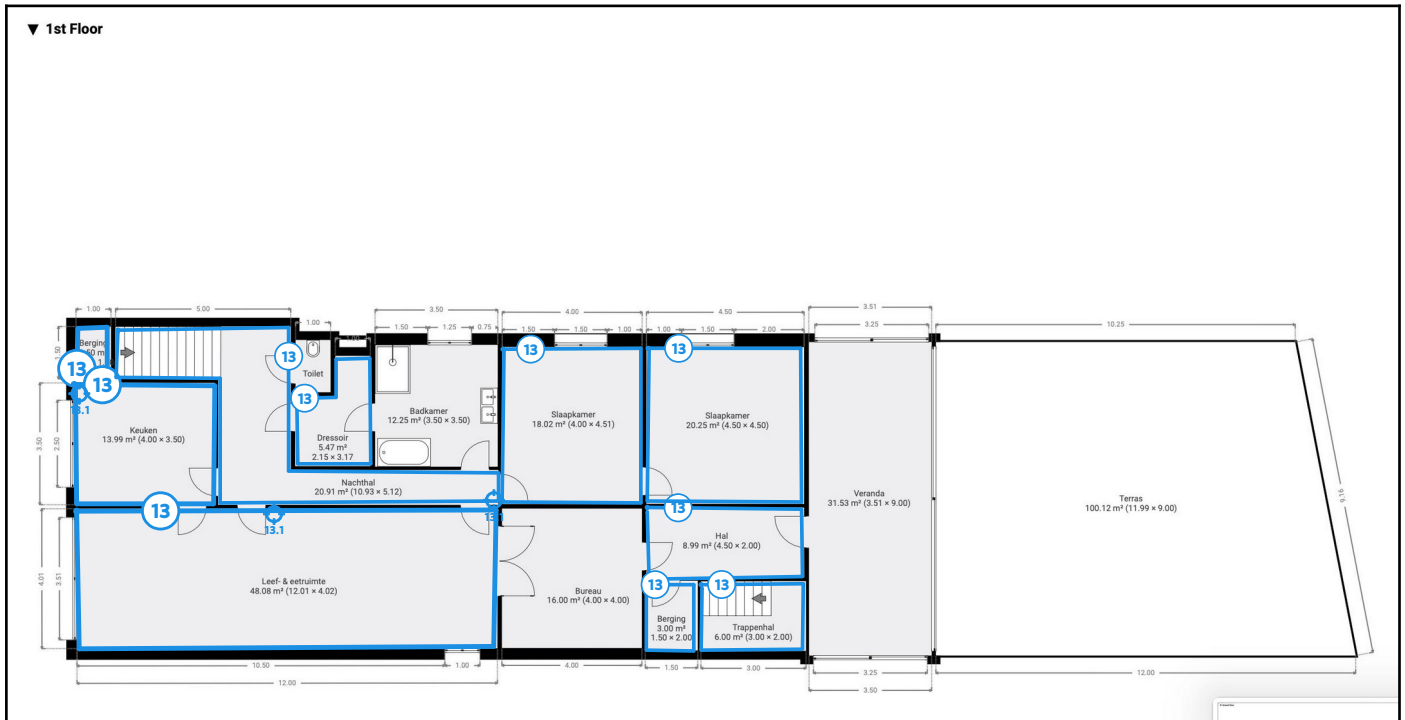
Plan 1.7: Grondplan - Verdieping +1

Beschrijving	Type	Actie
13. Pleisterwerk - Muren - S1	Geen asbest	-
13.1 Code: 8140427	Mengmonster	-

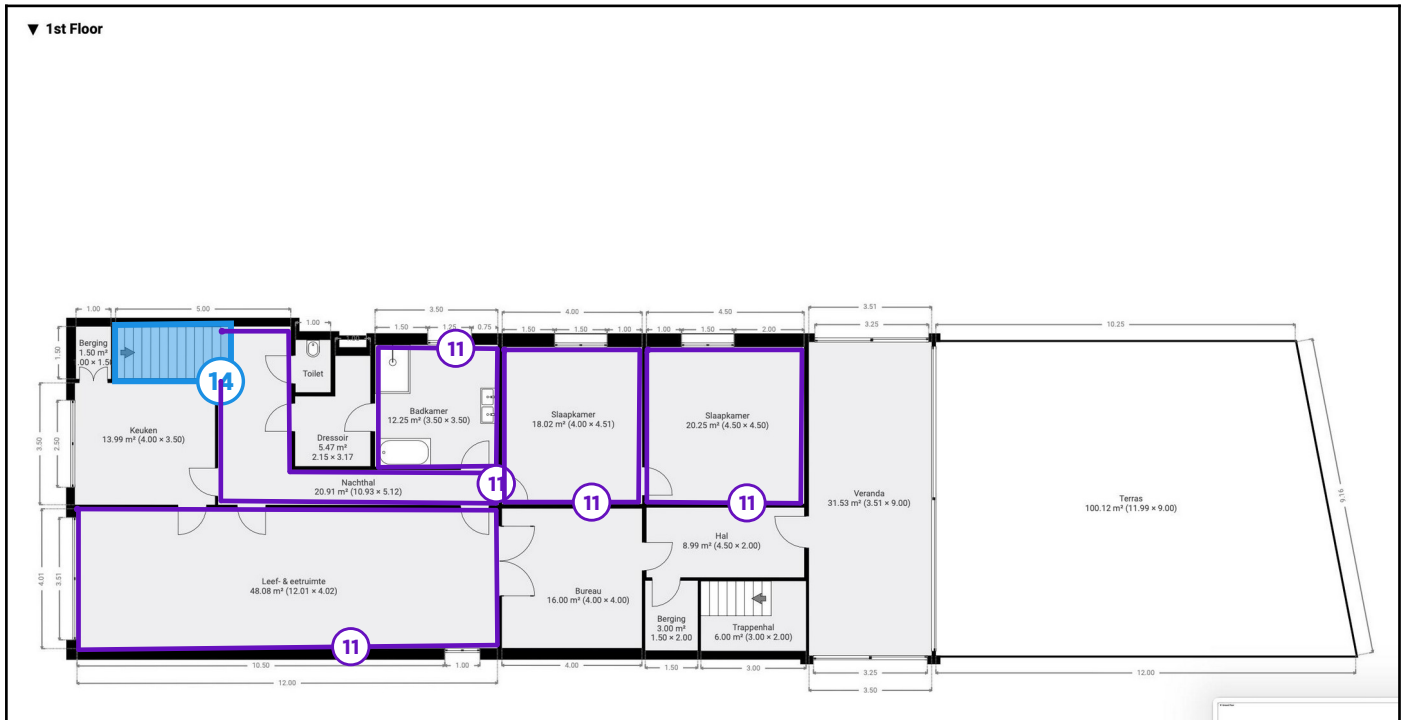
Plan 1.8: Grondplan - Verdieping +1

Beschrijving	Type	Actie
11. Sierlijsten - Polyethyleen	Advies	-
14. Pleisterwerk - Plafond - S2	Geen asbest	-

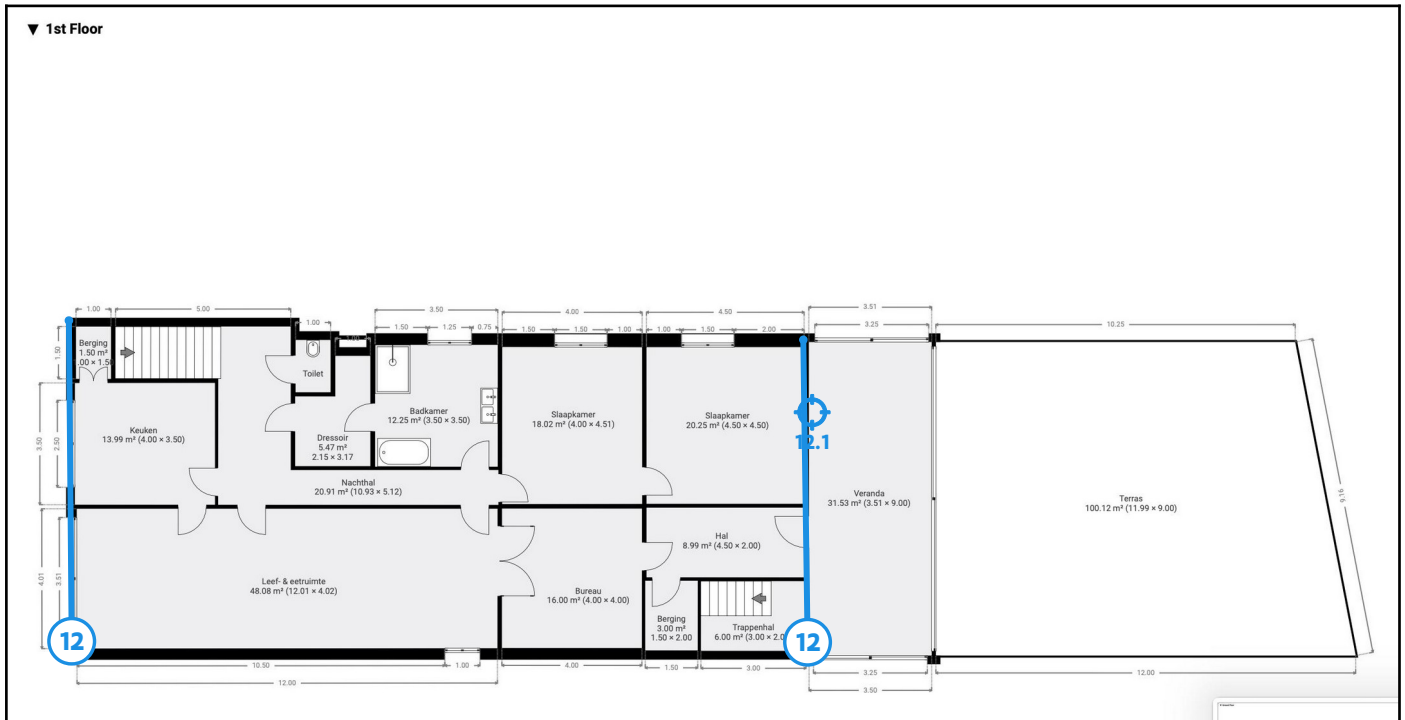
Plan 1.9: Grondplan - Verdieping +1

Beschrijving	Type	Actie
12. Crepi - S7	Geen asbest	-
12.1 Code: 8150433	Puntmonster	-

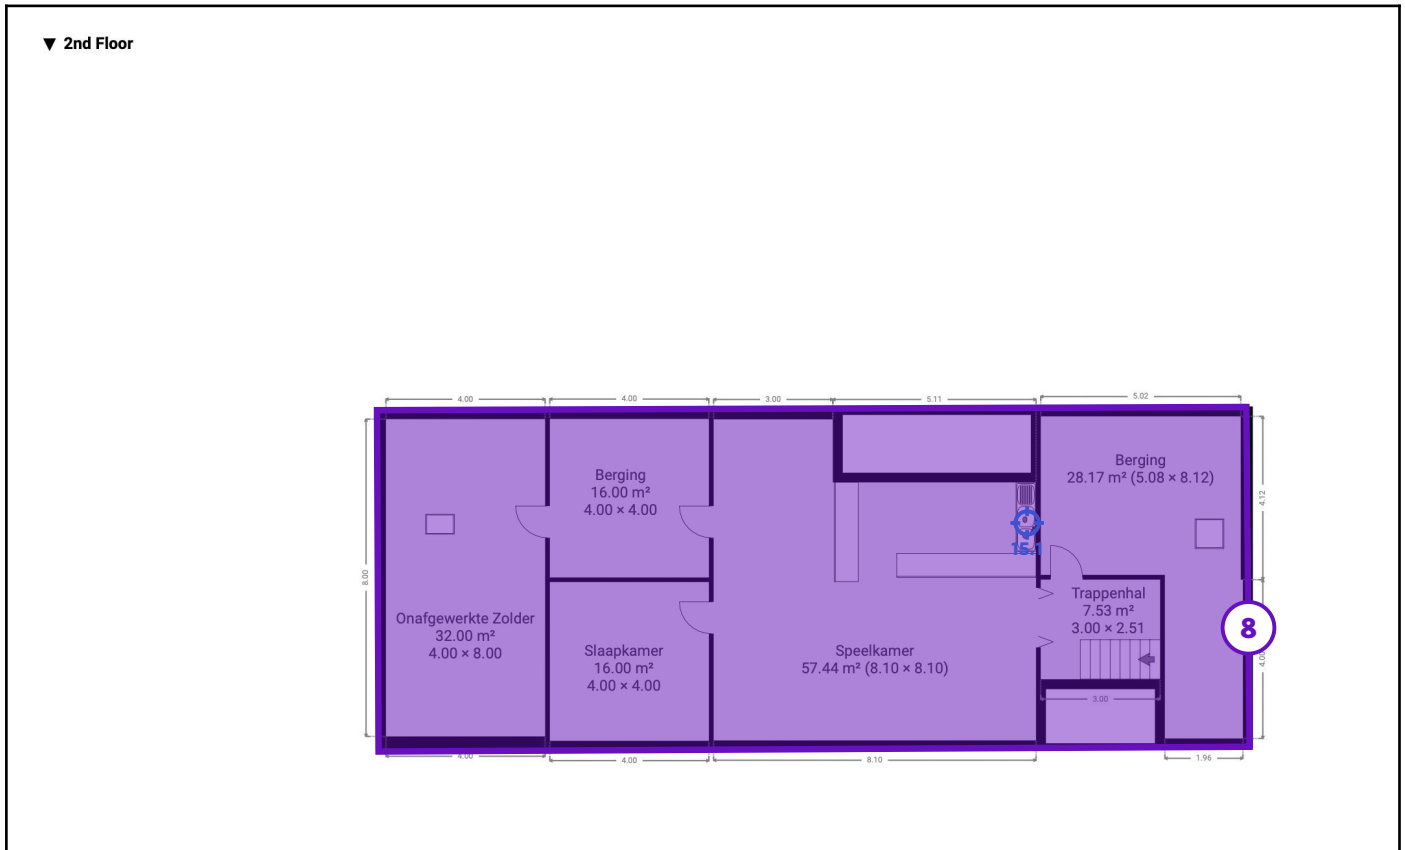
Plan 1.10: Grondplan - Verrdieping +2

Beschrijving	Type	Actie
8. Onderdakplaten	Advies	-
15. Coating - Spoelbakken - Speelkamer - S6	Geen asbest	-
15.1 Code: 8150432	Puntmonster	-

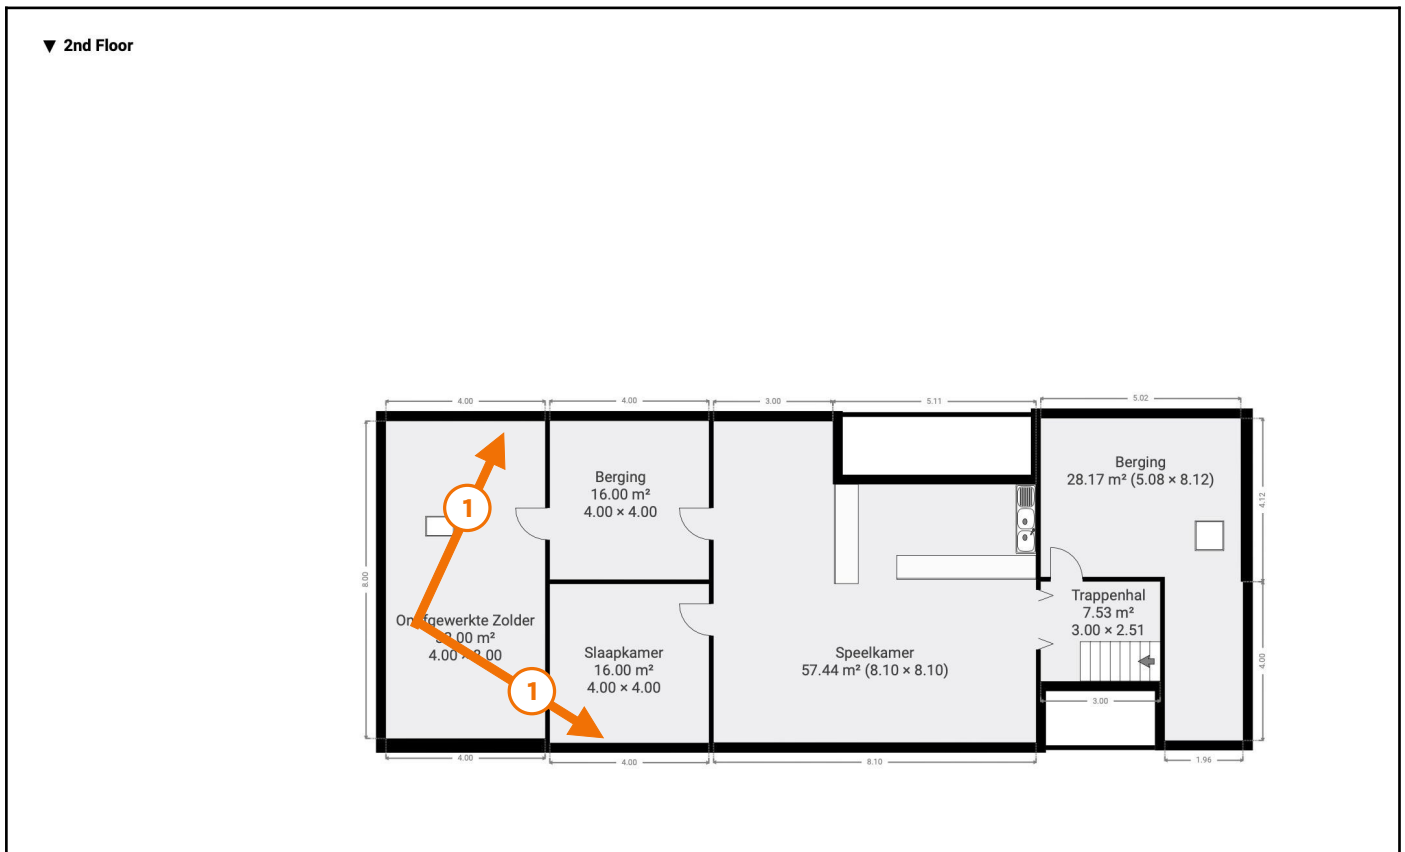
Plan 1.11: Grondplan - Verrdieping +2

Beschrijving	Type	Actie
1. Schoorsteenbuis - type AC	Asbestmateriaal	Verwijderen

Eindbeoordeling materiaalrisico	Verhoogd materiaalrisico en/of verhoogde kans op vezelvrijgave
---------------------------------	--

- Verwijder dit asbestmateriaal zo snel mogelijk. Volg de toestand goed op.

- Eenvoudige handelingen: mag via doe-het-zelf of door werknemer(s) met opleidingsattest eenvoudige handelingen
Deze schoorsteenbuizen kan men voorzichtig losgebeitelen. Bevochtig deze toepassing extra bij het losbeitelen om stof te voorkomen en draag de nodige beschermingsmiddelen (mondermasker FFP3, Handschoenen, Tyvec, ...).

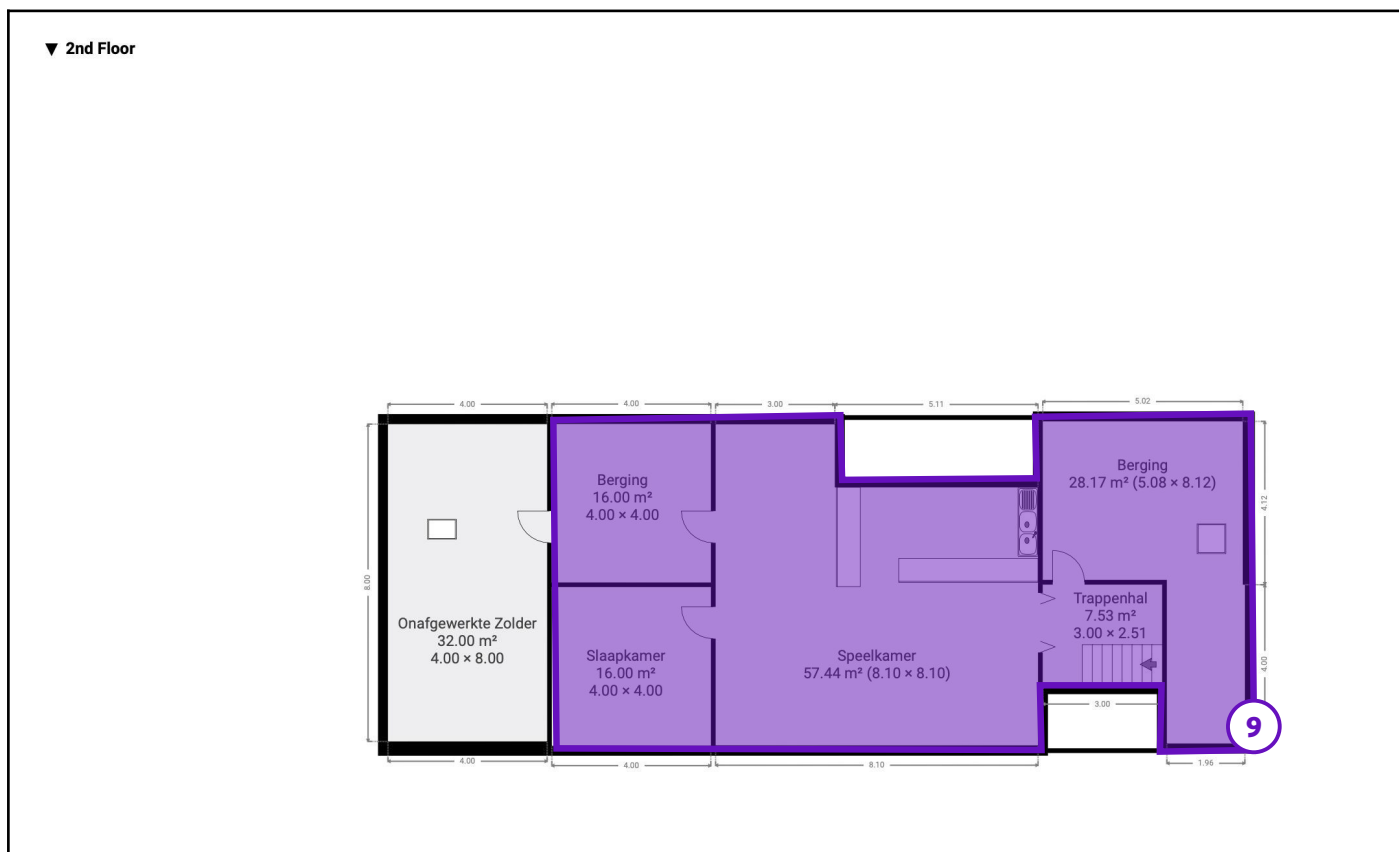
Plan 1.12: Grondplan - Verrdieping +2

Beschrijving	Type	Actie
9. Verlaagde Plafonds	Advies	-

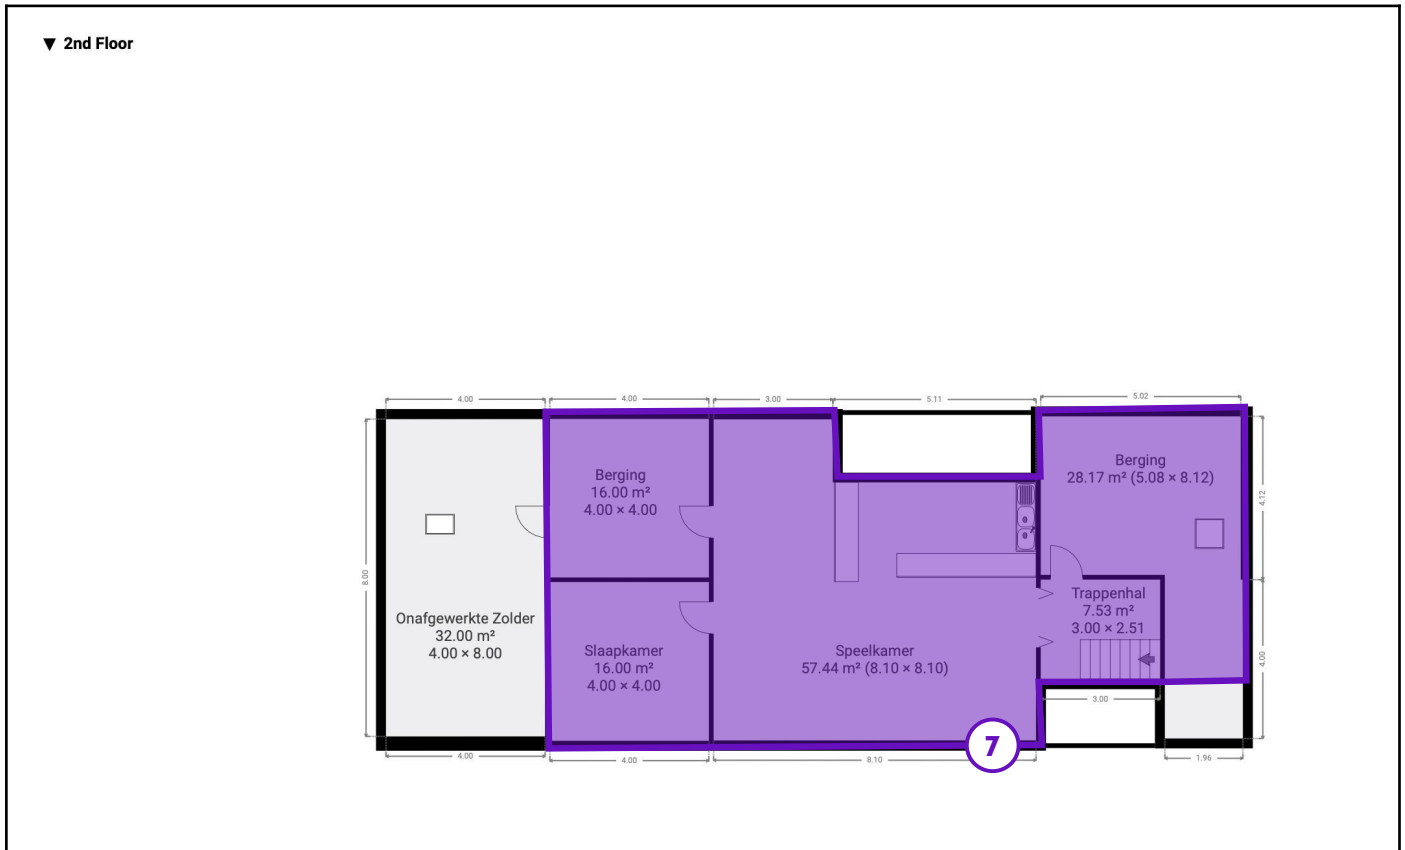
Plan 1.13: Grondplan - Verrdieping +2

Beschrijving	Type	Actie
7. Vloerzeilen - Tweede verdieping	Advies	-
