Asbestinventarisatetest

Schoolstraat 4, 9636 Zwalm

Attestnummer : 20250424-000449.000

Uitgegeven op : 24.04.2025

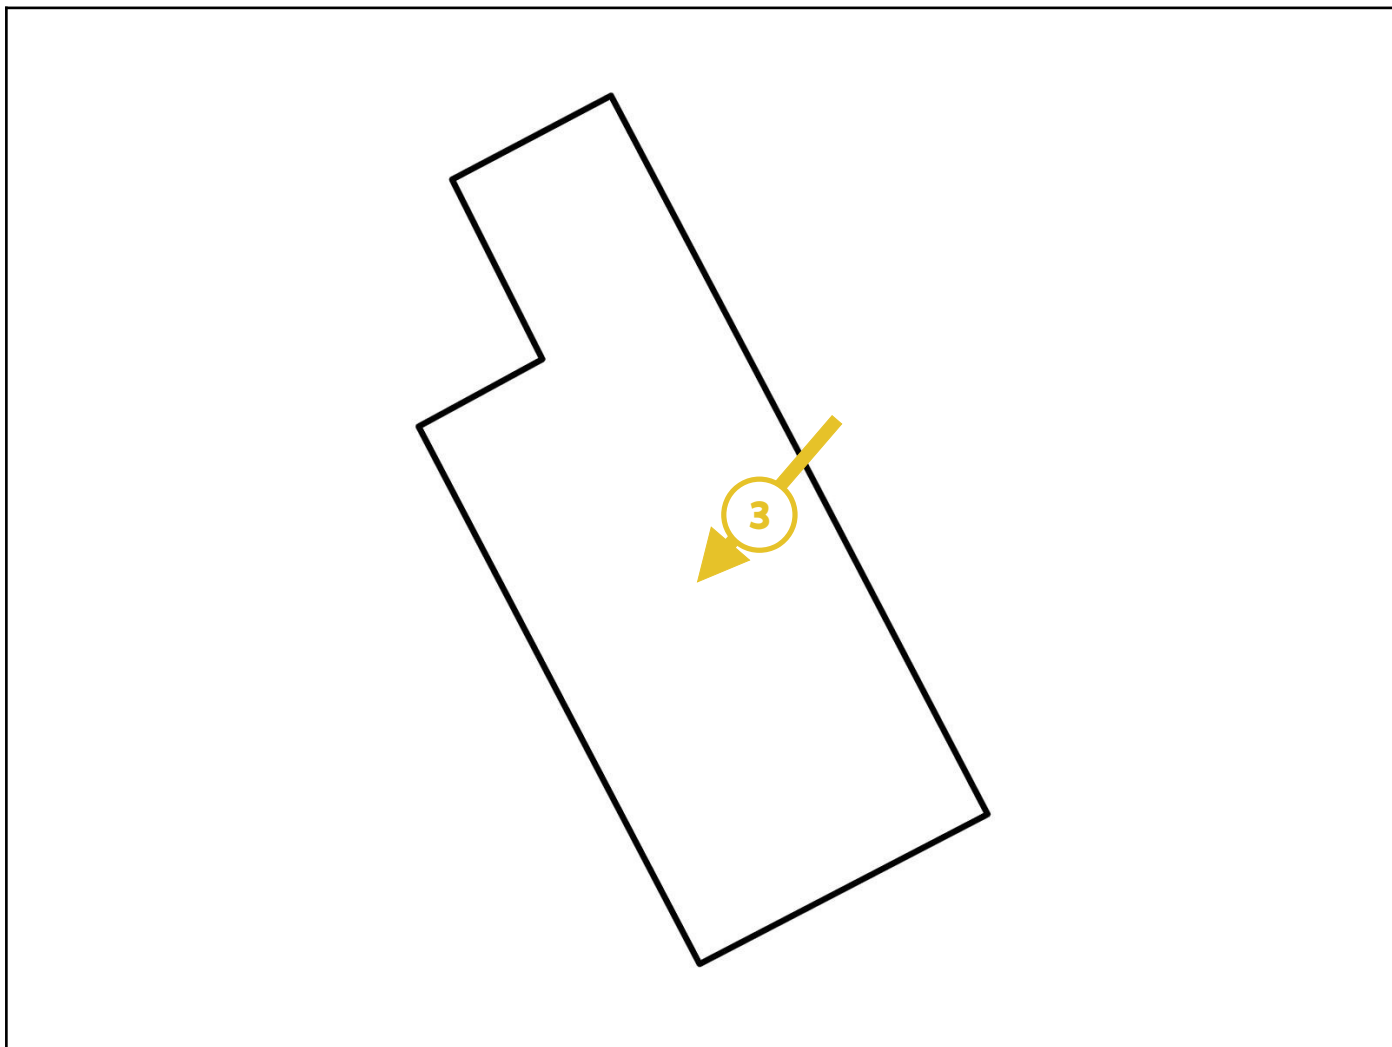
Plan 1.3: Hoofdgebouw plan +2

Beschrijving	Type	Actie
3. Onderdakplaatje	Asbestmateriaal	Zorgvuldig beheren

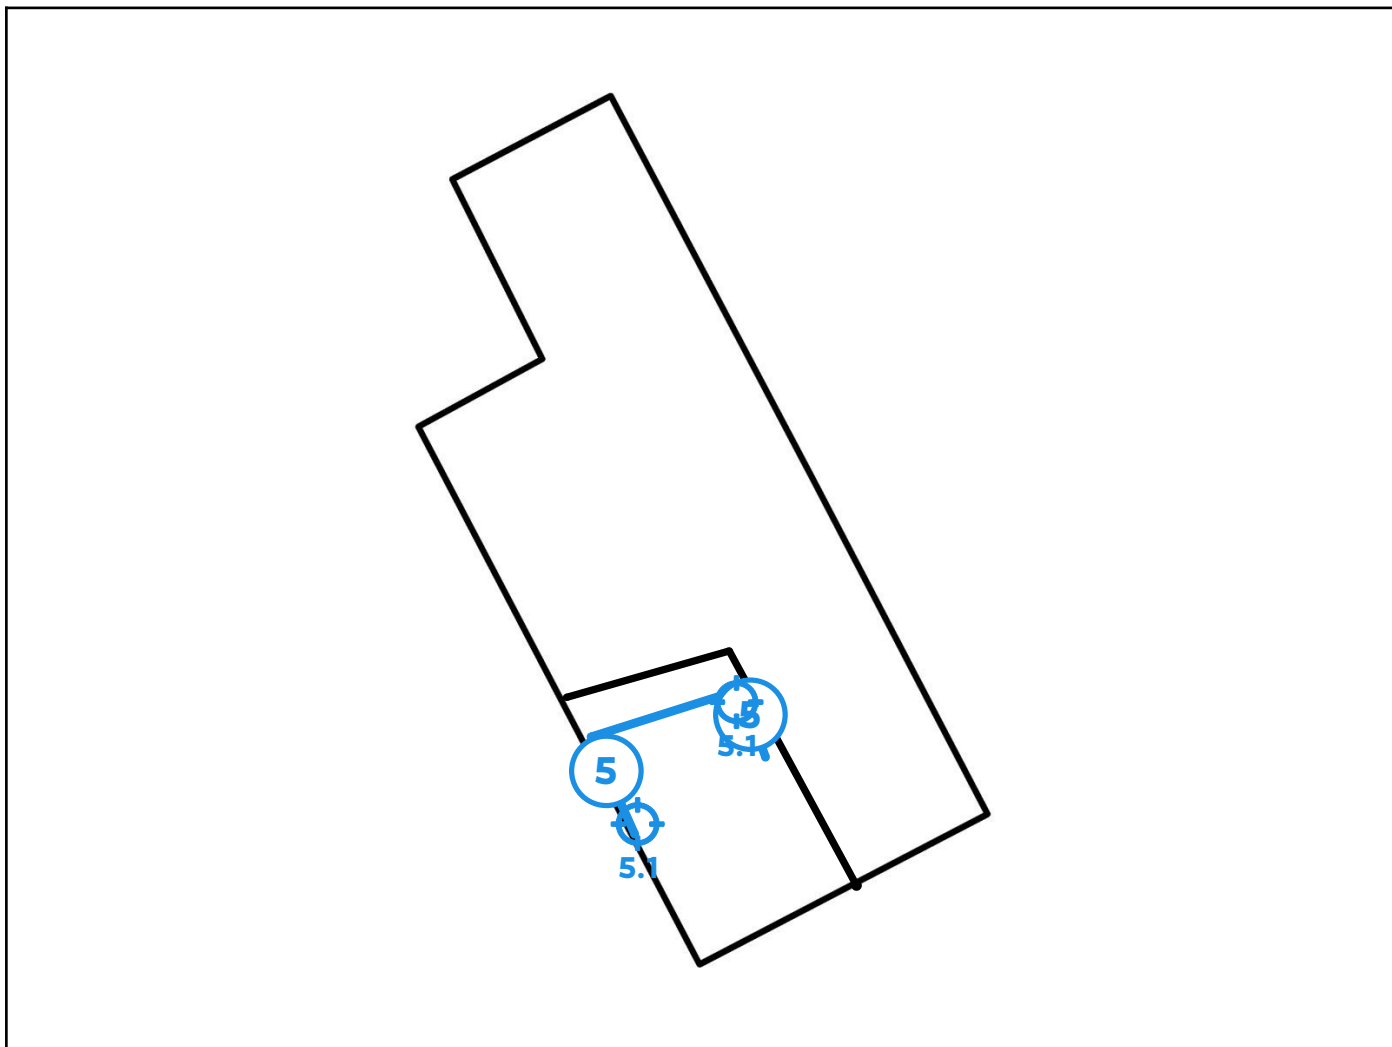
Plan 1.4: Hoofdgebouw plan kelder -1

Beschrijving	Type	Actie
5. A2 buisisolatie bochten	Geen asbest	-
5.1 Code: A2 buisisolatie bochten	Mengmonster	-
