Asbestinventarisatetest

Boomgaardstraat 6, 9820 Merelbeke-Melle

Attestnummer : 20260419-000108.000

Uitgegeven op : 19.04.2026

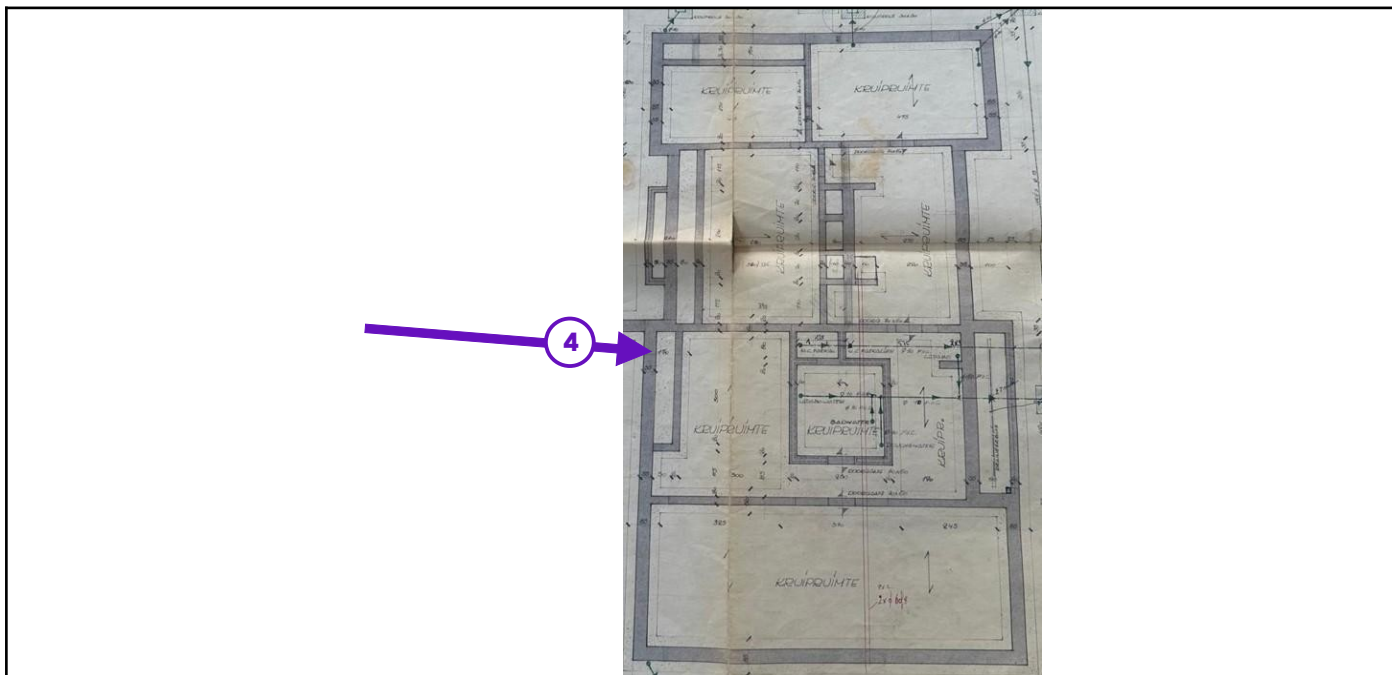
Plan 1.3: Kruipkelder

Beschrijving	Type	Actie
4. Kruipkelder	Beperking	-

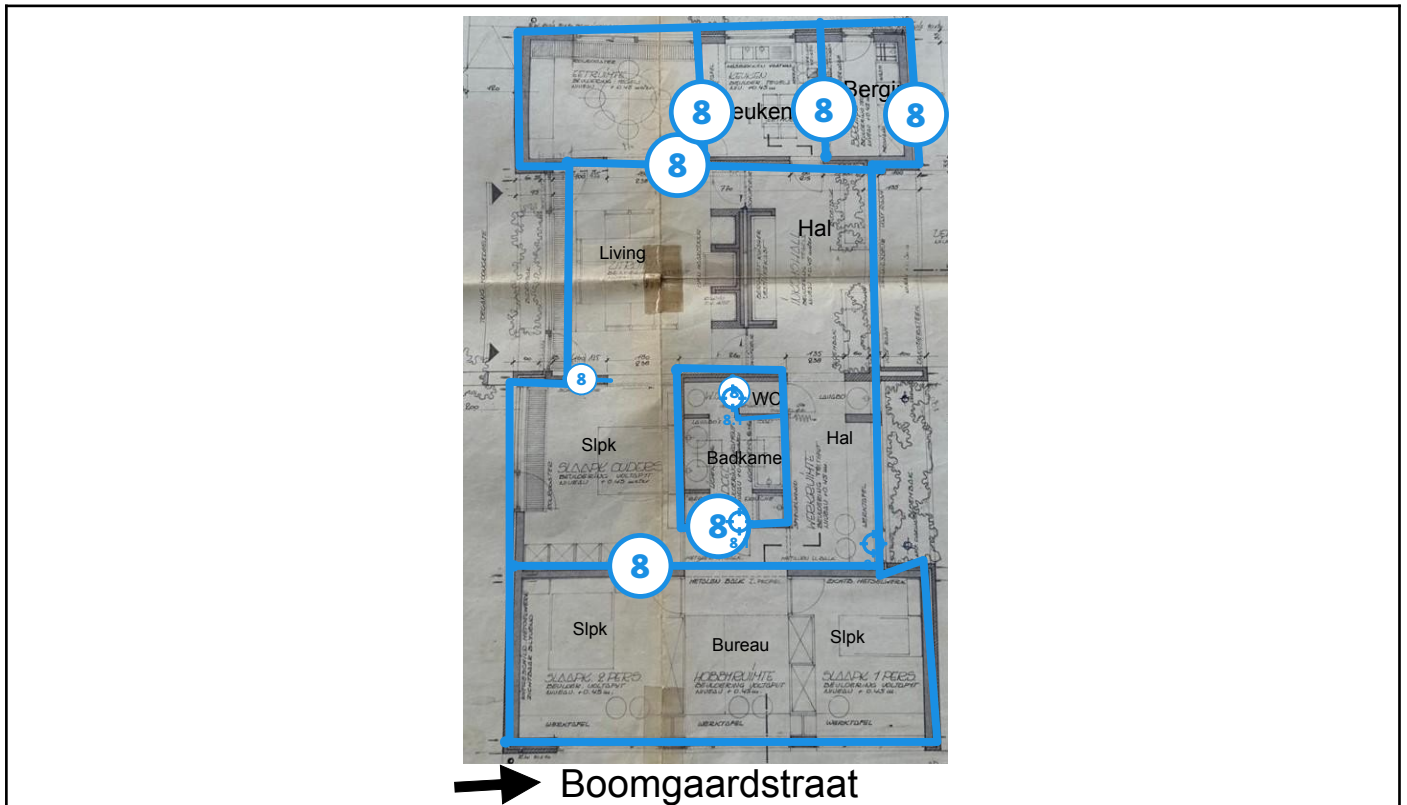
Plan 1.4: Pleisterwerk - Indeling

Beschrijving	Type	Actie
8. Pleisterwerk Wanden	Geen asbest	-
8.1 Code: IEY_01	Mengmonster	-

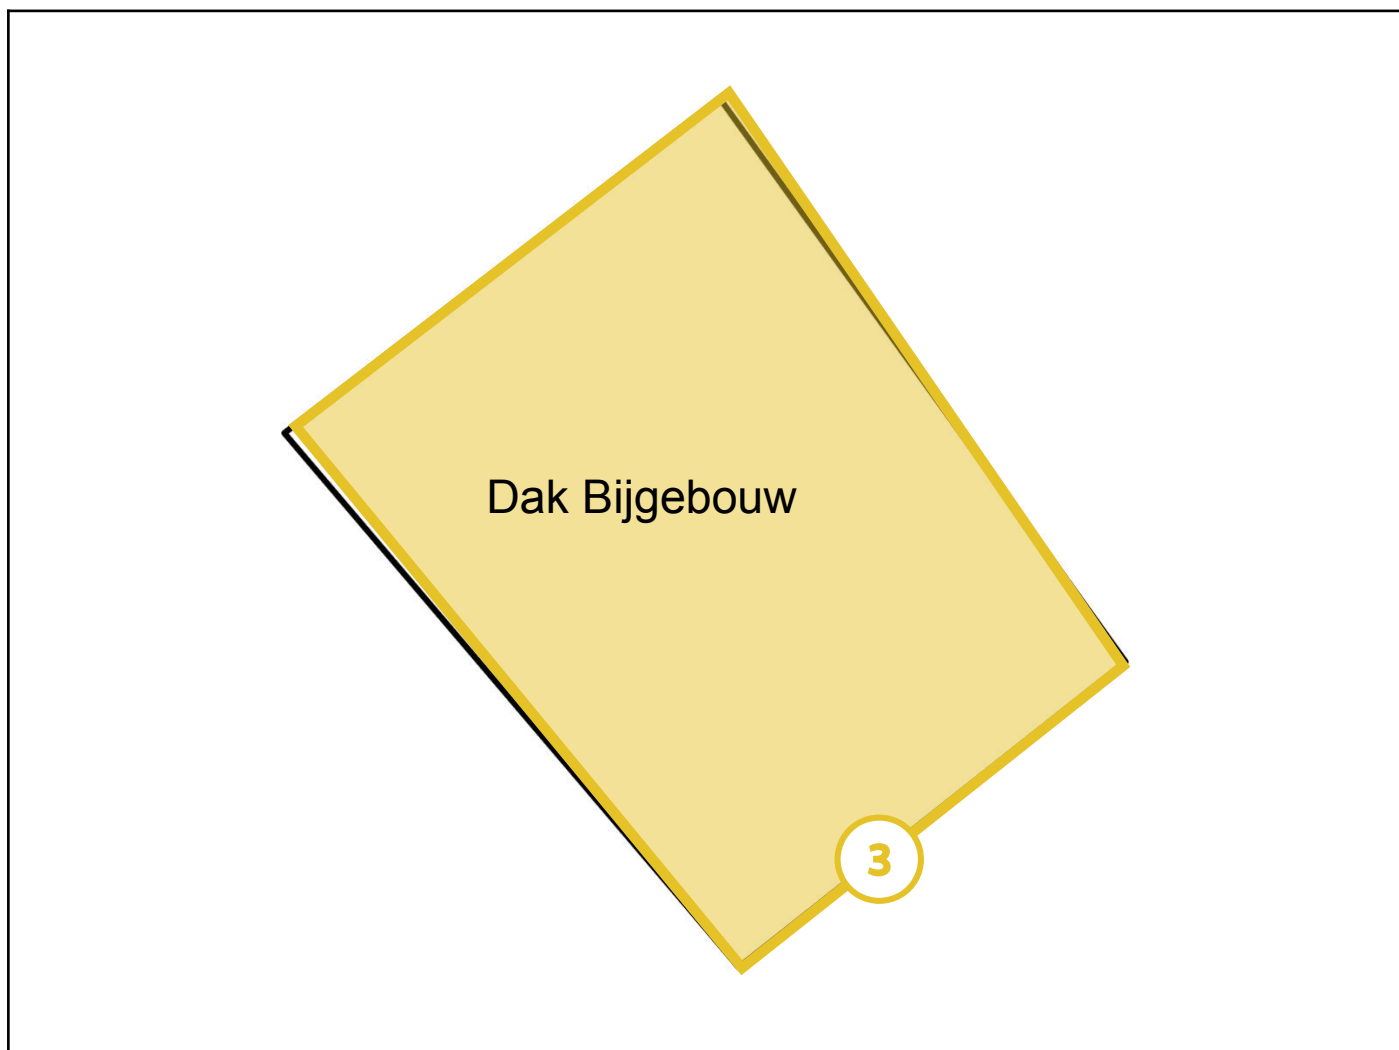
Plan 2.2: Dak Bijgebouw

Beschrijving	Type	Actie
3. Plat dak roofing	Asbestmateriaal	Zorgvuldig beheren

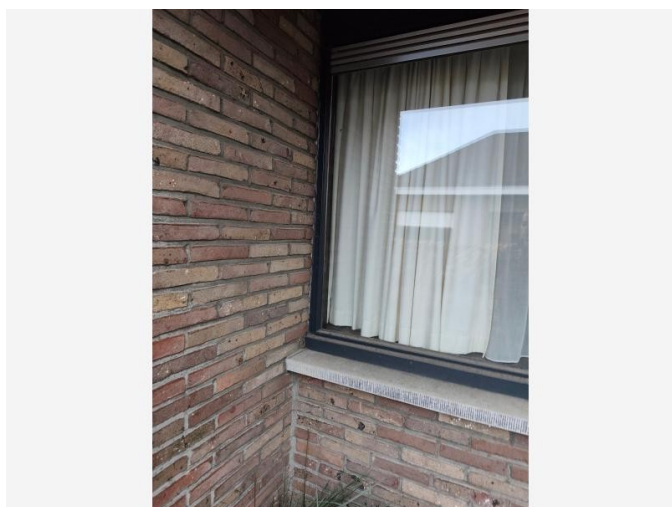
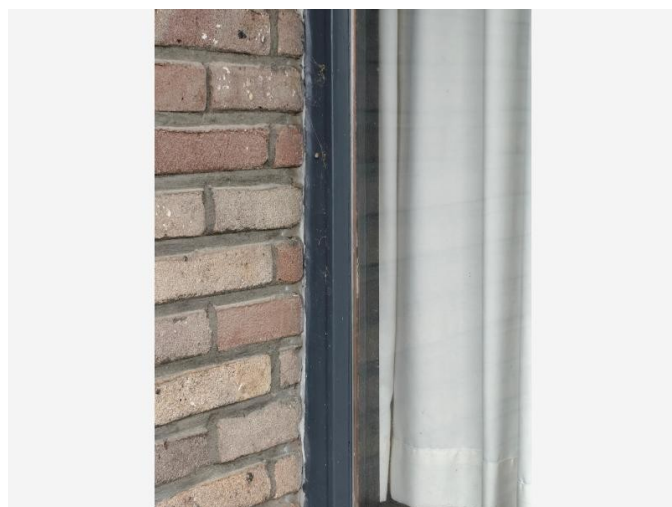
Beschrijving	Notitie	Terug te vinden op plannen
Fiche 9: Afdichtingsmateriaal aan schrijnwerk	Betreft siliconen en is derhalve niet asbestverdacht.	Plan 1.1: Indeling

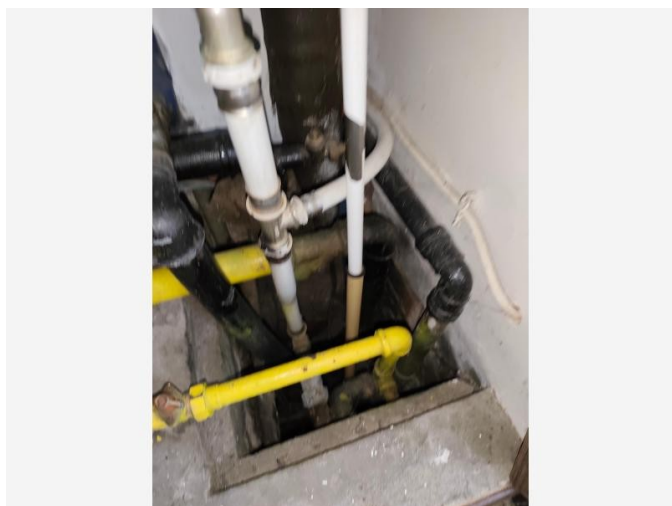
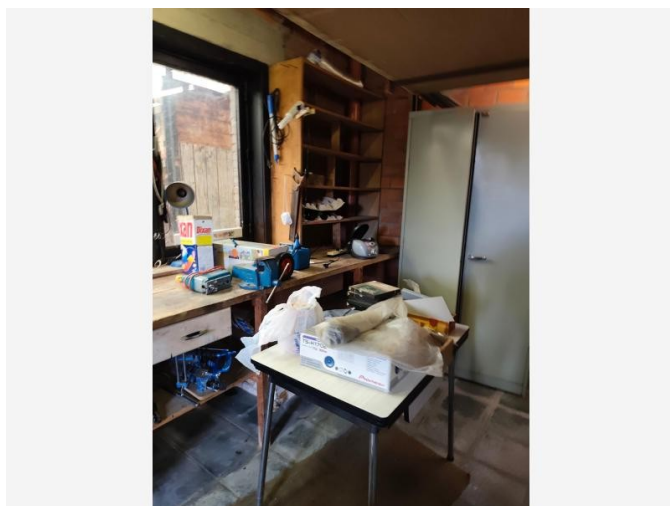
Beschrijving	Notitie	Terug te vinden op plannen
Fiche 10: Geen lift	-	-
Fiche 11: Geen stookolieketel	-	-
Fiche 12: Geen leidingisolatie	-	-
