# Asbestinventarisatetest

Akrenbos 85, 1547 Bever

Attestnummer : 20250327-000126.000

Uitgegeven op : 27.03.2025

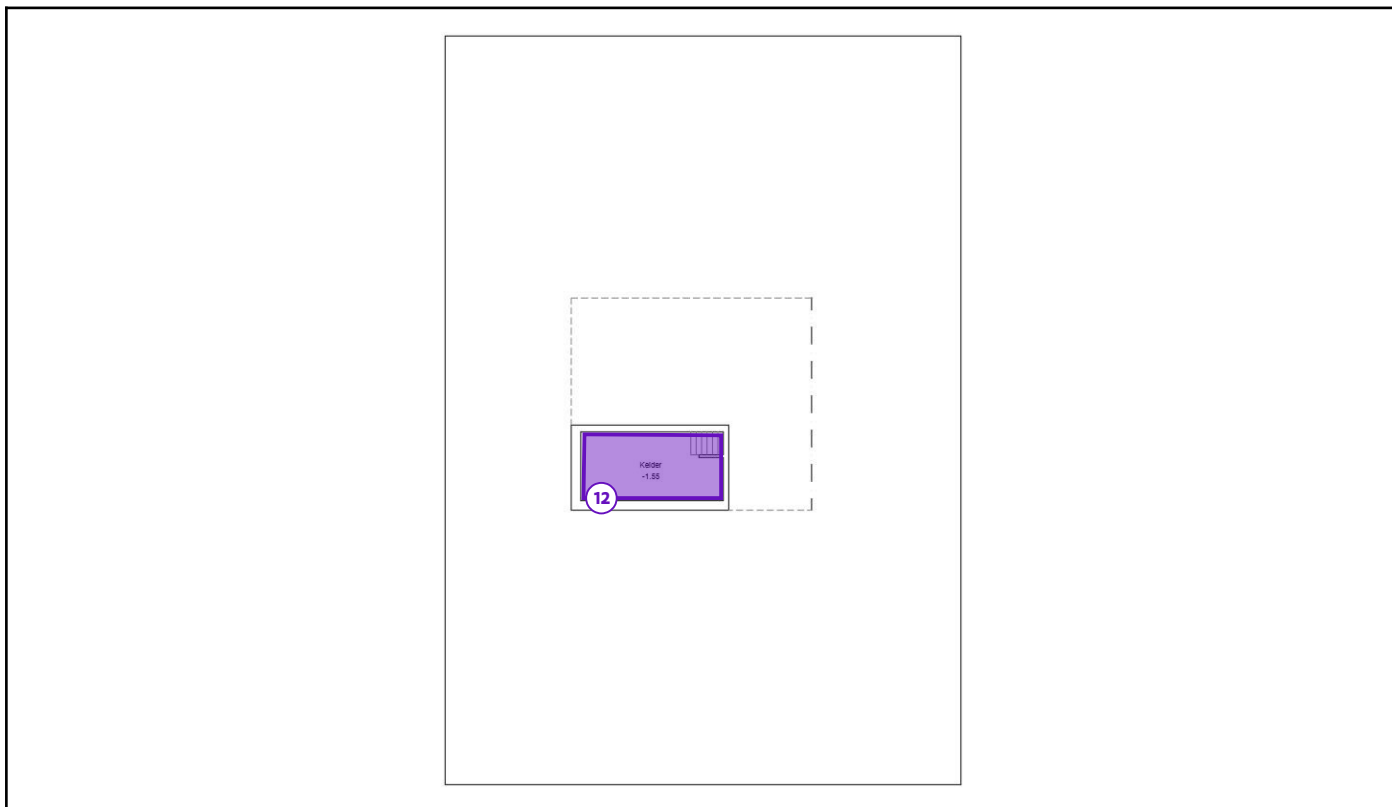
## Plan 1.1: Kelder

Beschrijving	Type	Actie
12. Kelder	Advies	-

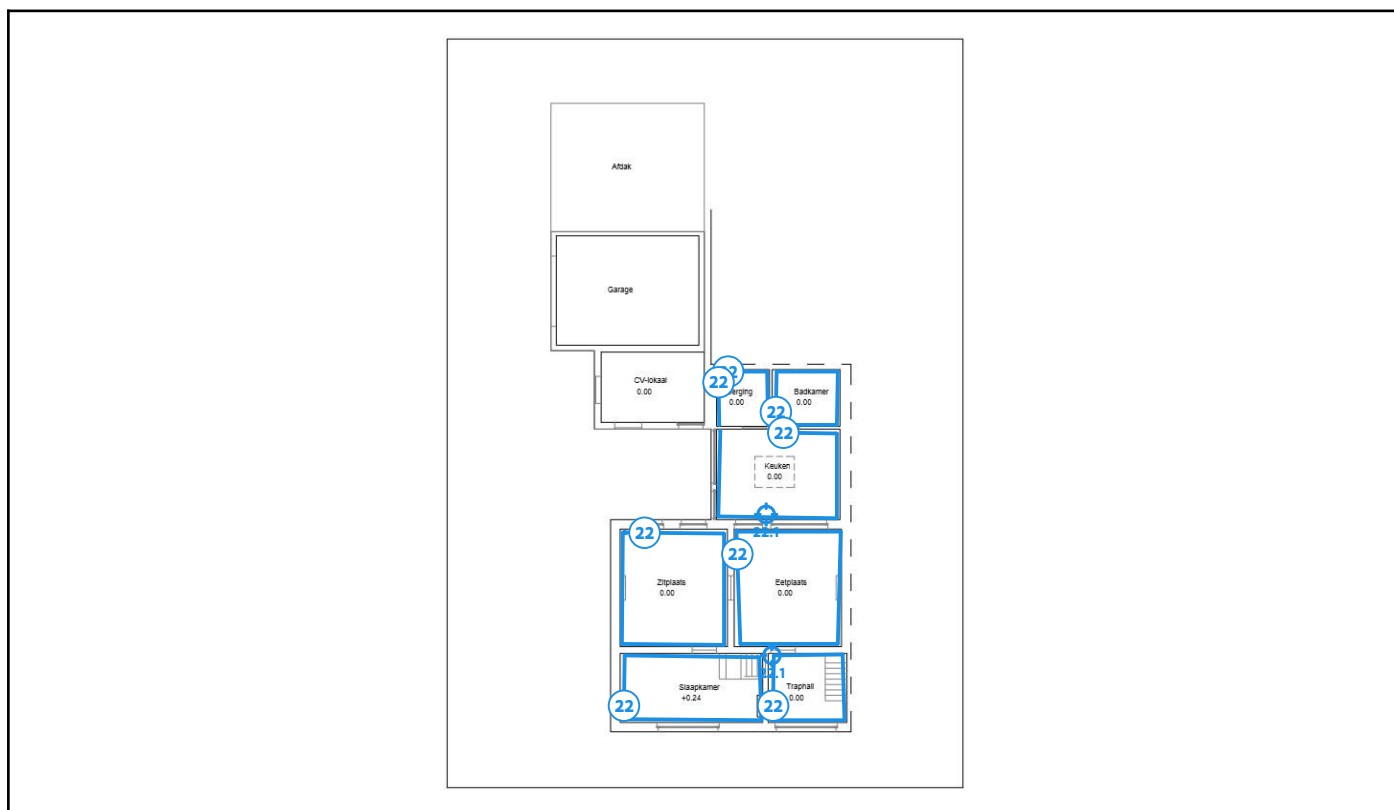
## Plan 1.2: Gelijkvloers pleisterwerk wanden

Beschrijving	Type	Actie
22. Pleisterwerk wanden	Geen asbest	-
22.1 Code: MM02	Mengmonster	-

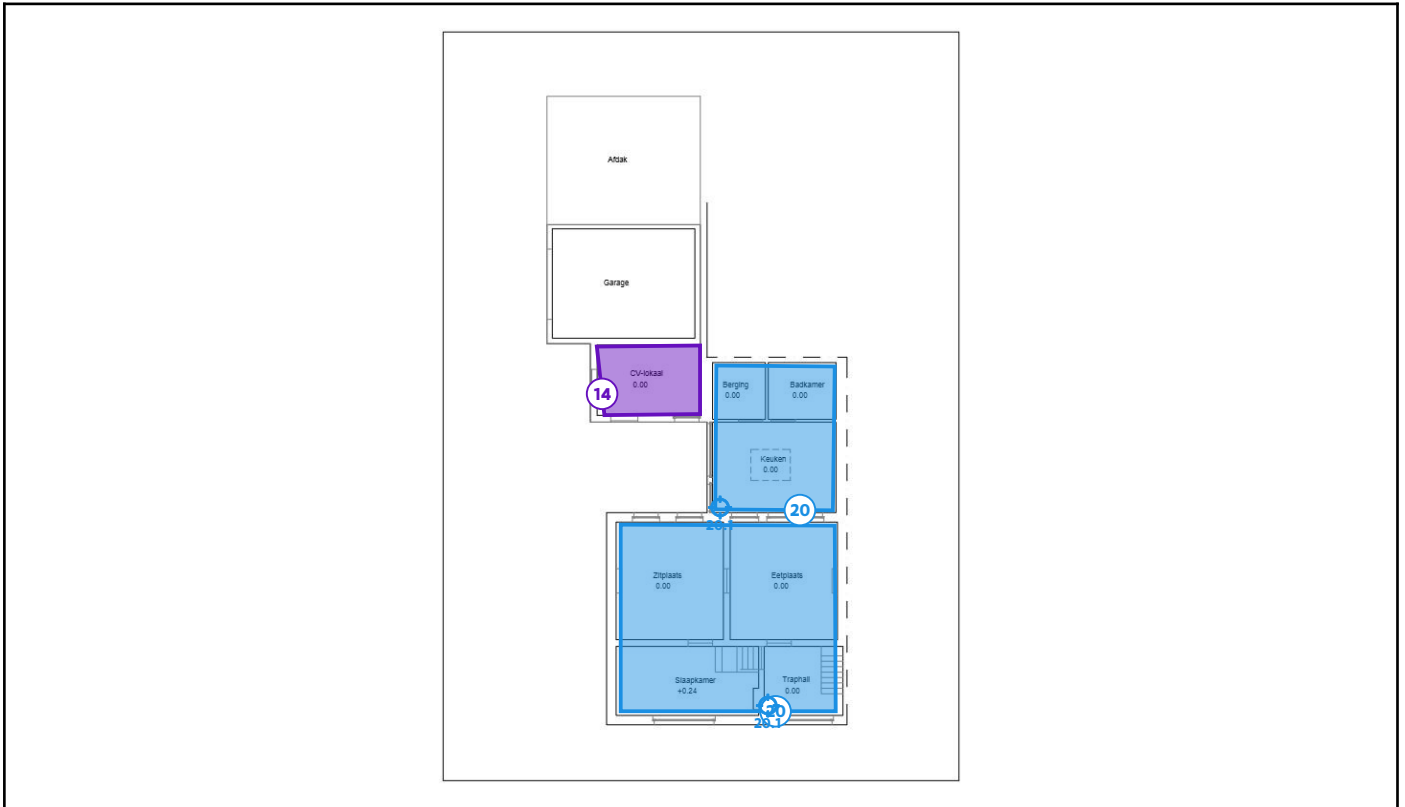
## Plan 1.3: Gelijkvloers pleisterwerk plafonds

Beschrijving	Type	Actie
14. Plafonds uit niet asbestverdacht materiaal in CV-lokaal	Advies	-
20. Pleisterwerk plafonds	Geen asbest	-
20.1 Code: MM01	Mengmonster	-

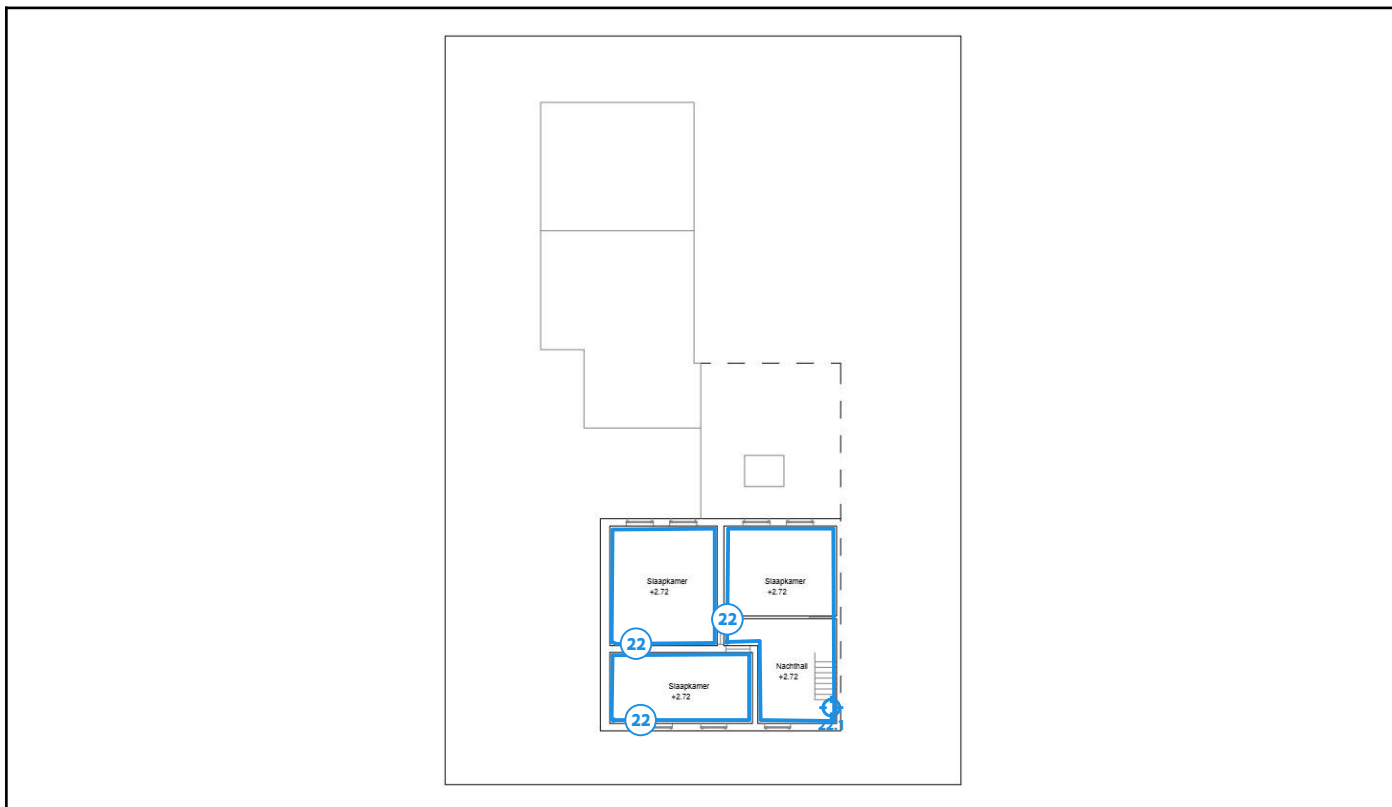
## Plan 1.5: Verdieping pleisterwerk wanden

Beschrijving	Type	Actie
22. Pleisterwerk wanden	Geen asbest	-
22.1 Code: MM02	Mengmonster	-

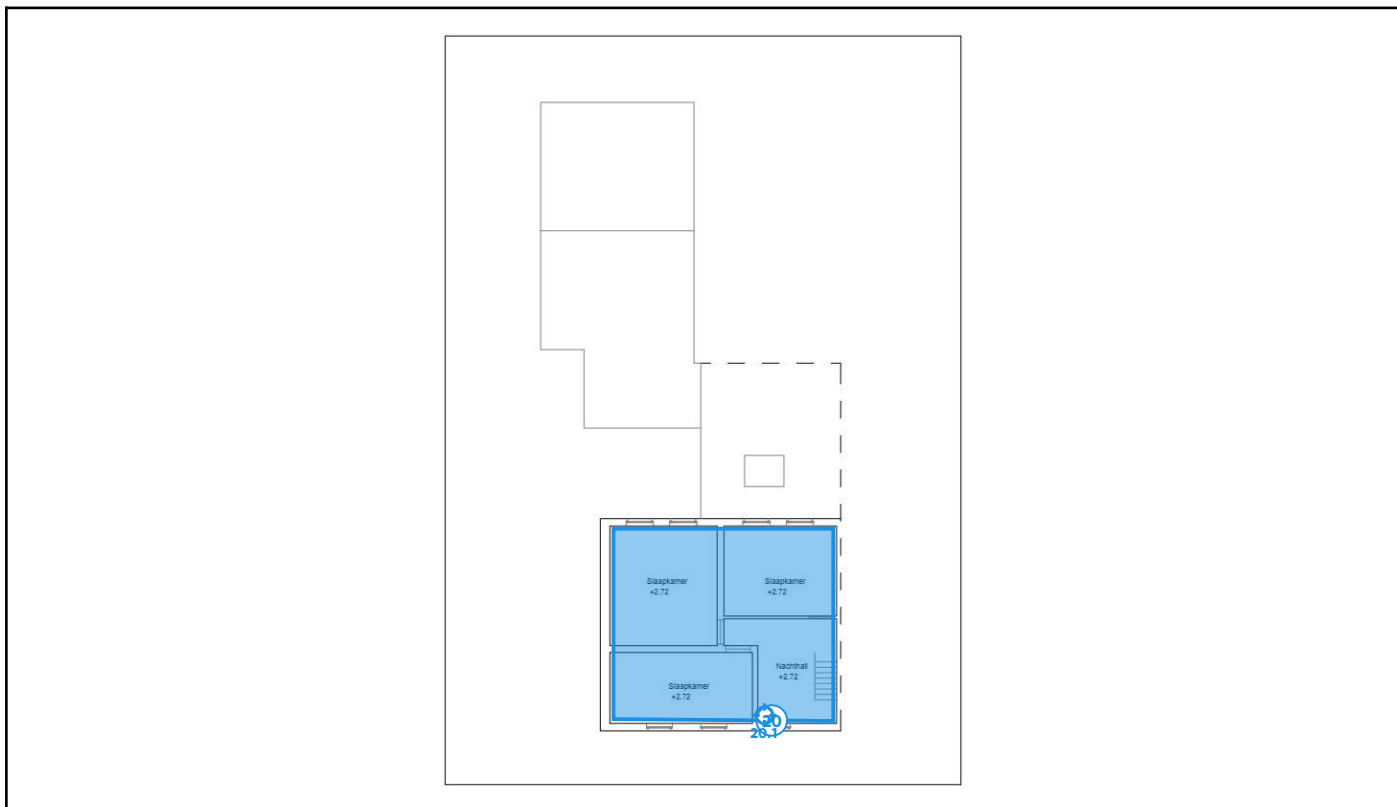
## Plan 1.6: Verdieping pleisterwerk plafonds

Beschrijving	Type	Actie
20. Pleisterwerk plafonds	Geen asbest	-
20.1 Code: MM01	Mengmonster	-

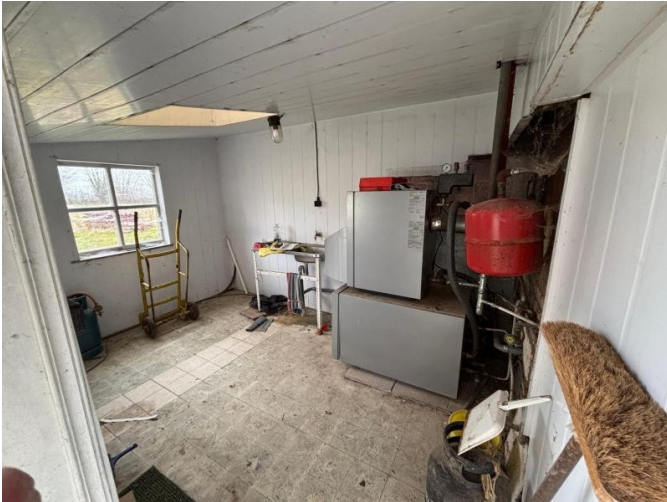
# Fiche 14: Plafonds uit niet asbestverdacht materiaal in CV-lokaal

Identificatiemethode	Vaststelling & expertise (niet-asbestverdacht)
Primaire drager	Plafond

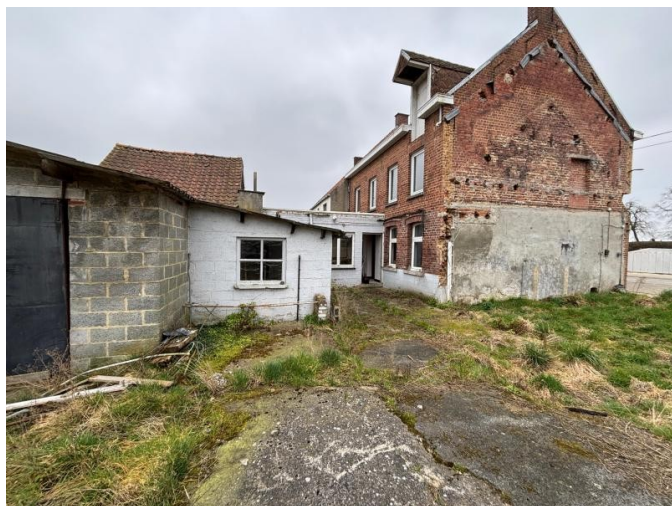
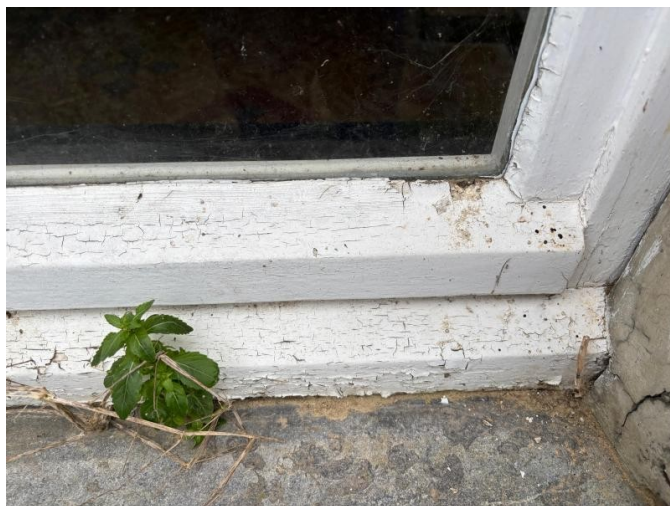
## Fiche 19: Mastiek ramen

Geen asbest

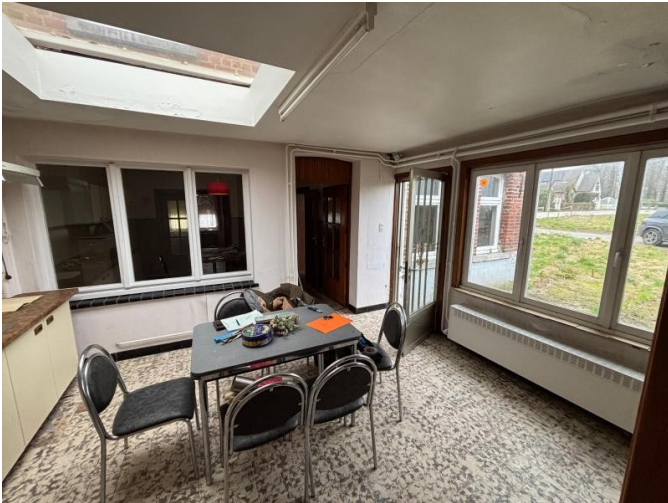
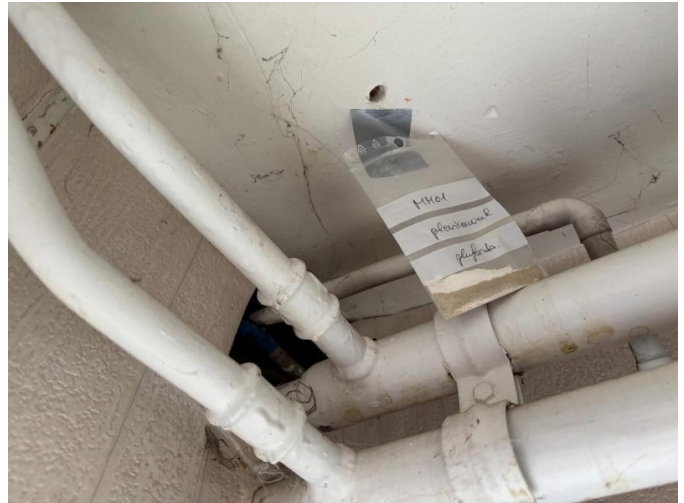
## Fiche 20: Pleisterwerk plafonds

Geen asbest

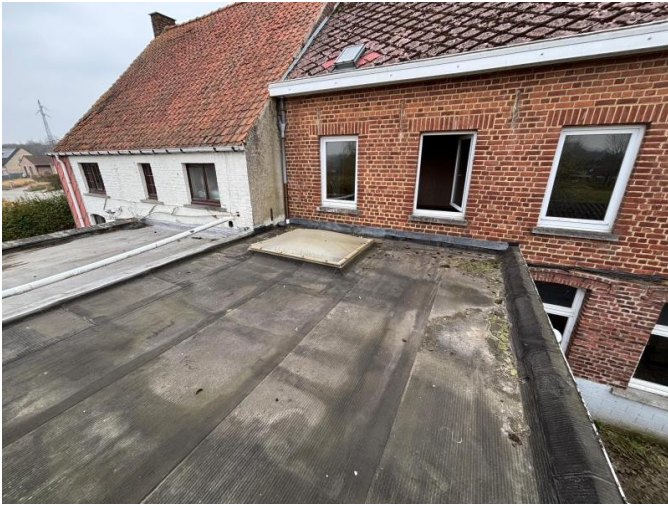
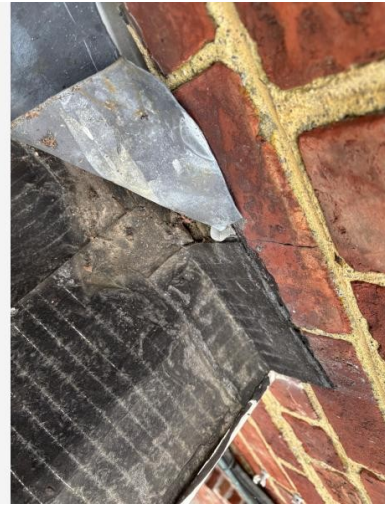
## Fiche 21: Roofing plat dak (staalnummer +hoeveelheid)

Geen asbest

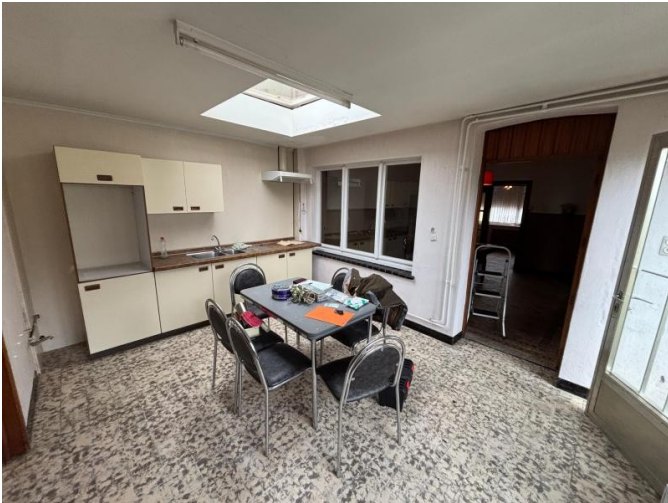
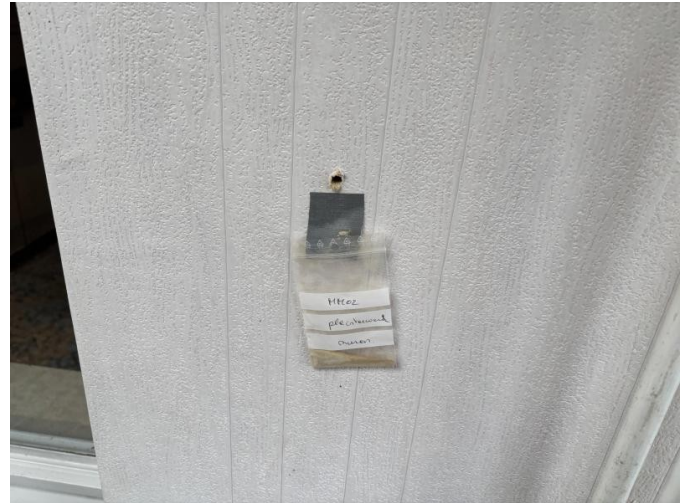
# Fiche 22: Pleisterwerk wanden

Geen asbest
