Asbestinventarisatetest

Zuidlaan 206, 9630 Zwalm

Attestnummer : 20260424-000314.000

Uitgegeven op : 24.04.2026

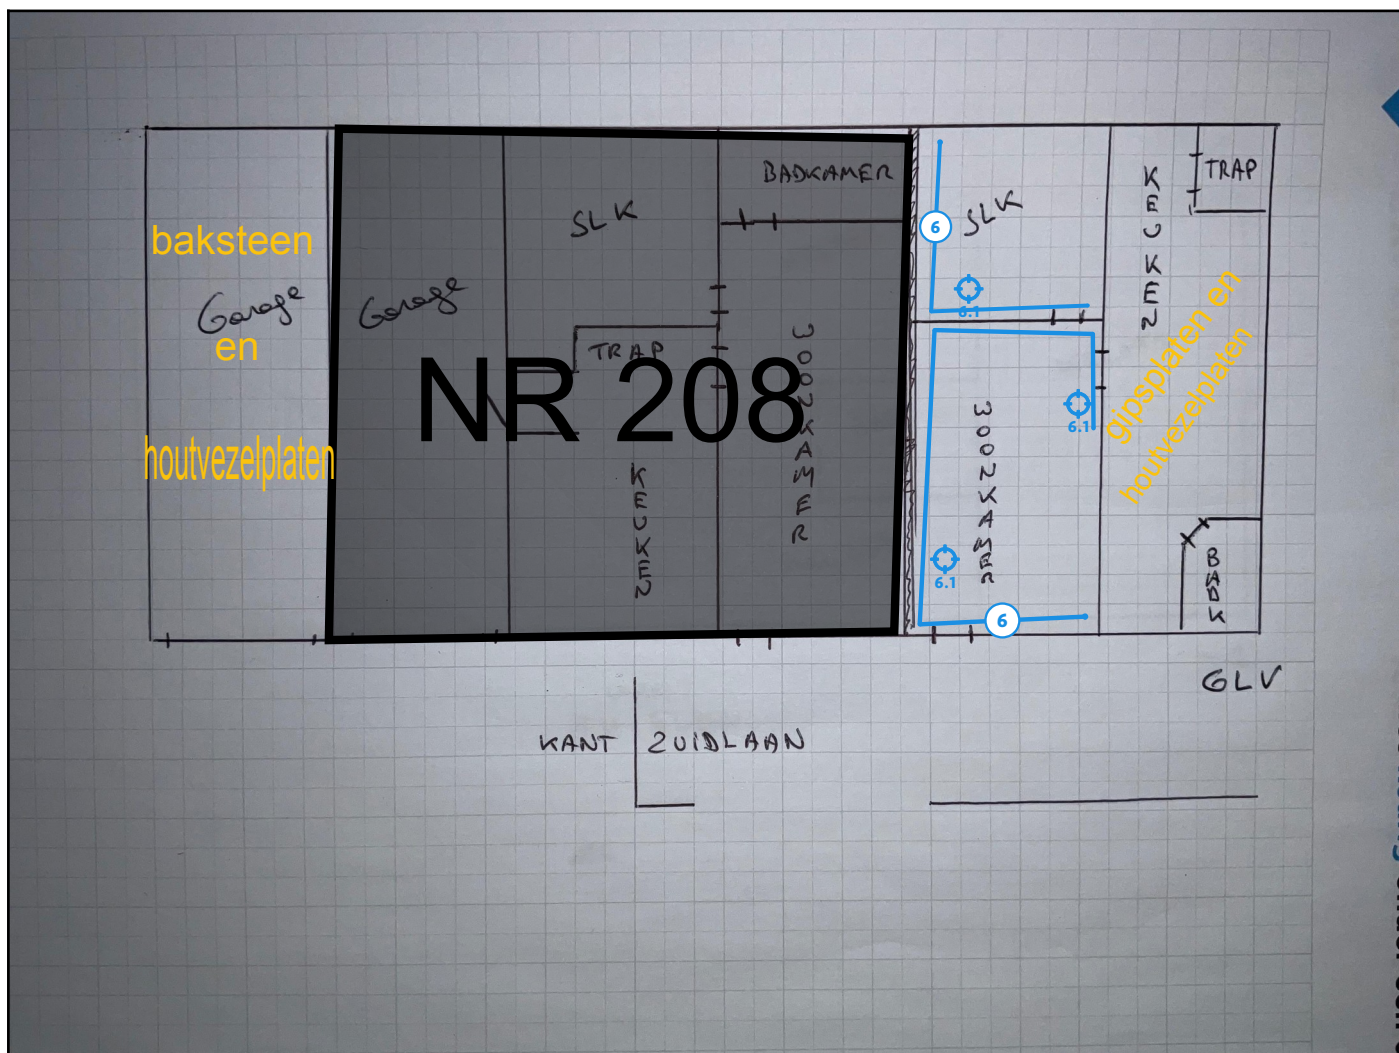
Plan 1.3: Glv wanden

Beschrijving	Type	Actie
6.2 Pleister Wand (met enkele valse wanden)	Geen asbest	-
6.1 Code: 2	Mengmonster	-

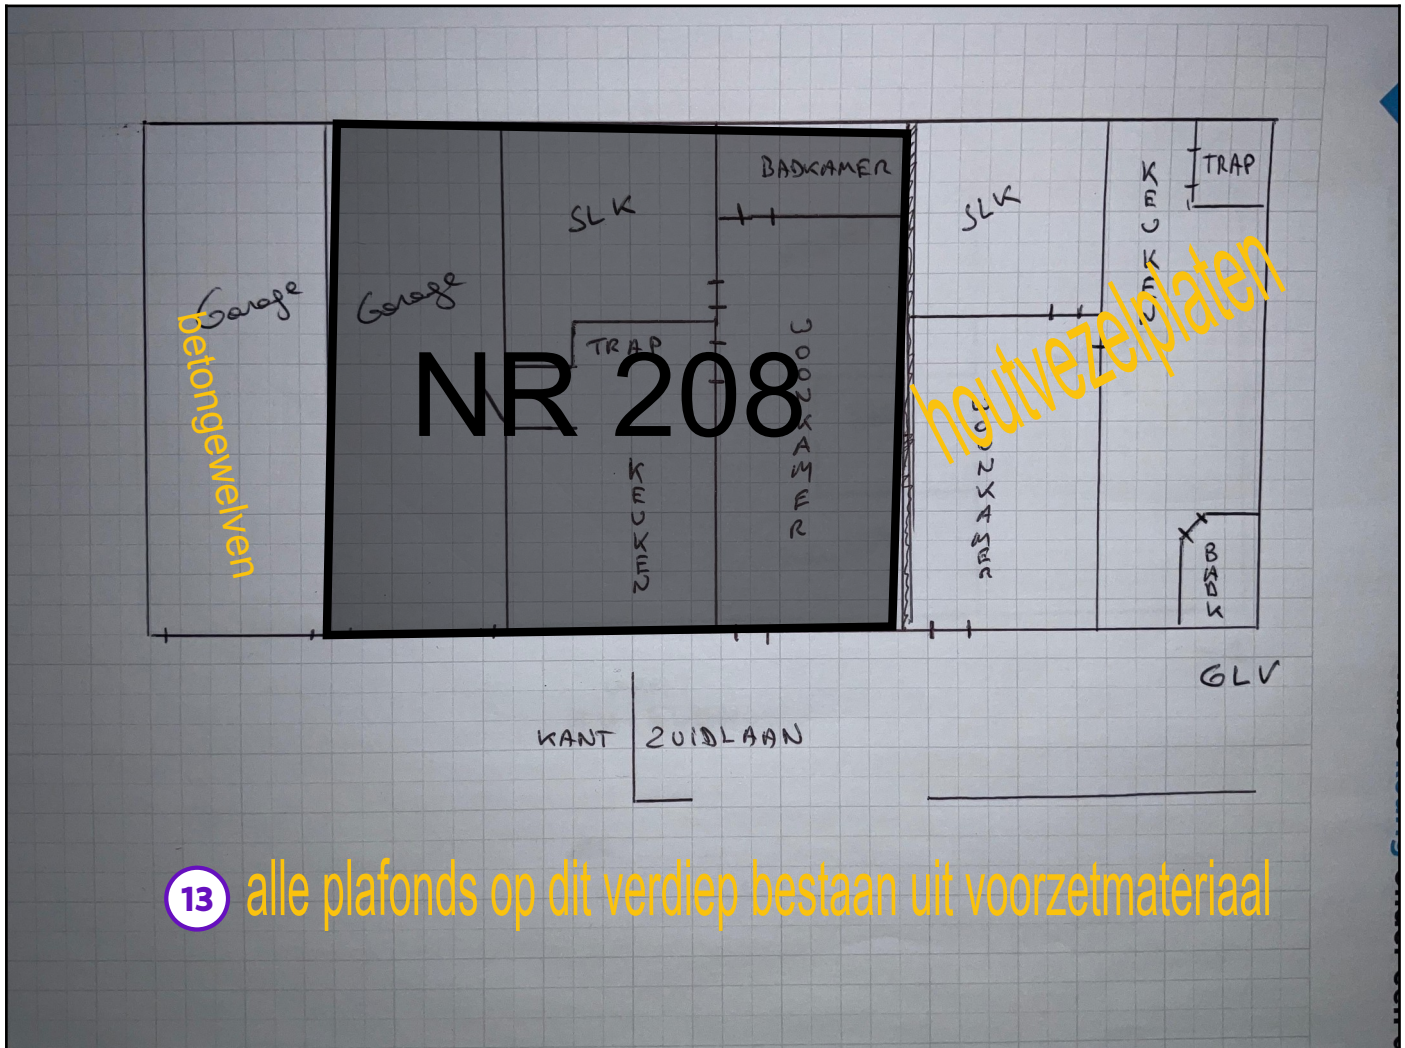
Plan 1.4: Glv plafonds

Beschrijving	Type	Actie
13. Valse plafonds	Overige ruimte of materiaal	-

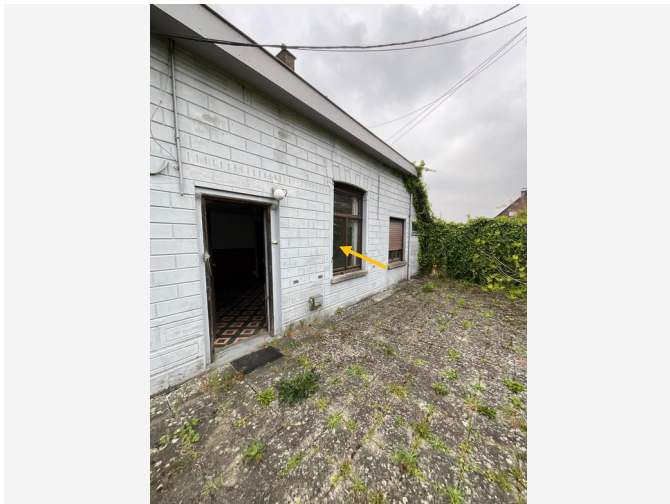
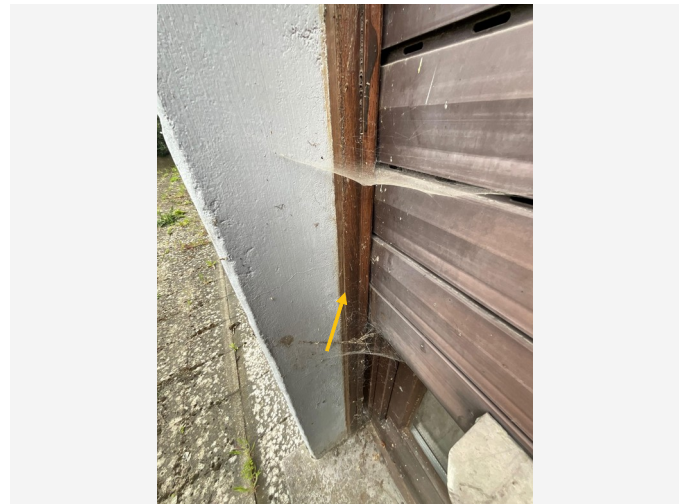
Beschrijving	Notitie	Terug te vinden op plannen
Fiche 7: Kit aan de ramen	De kit aan de ramen is niet asbestverdacht.	Plan 1.5: Glv grondplan
Fiche 8: Rookgaskanaal (niet verdacht)	Het rookgaskanaal is niet-asbestverdacht, het is vervaardigd uit metaal	-

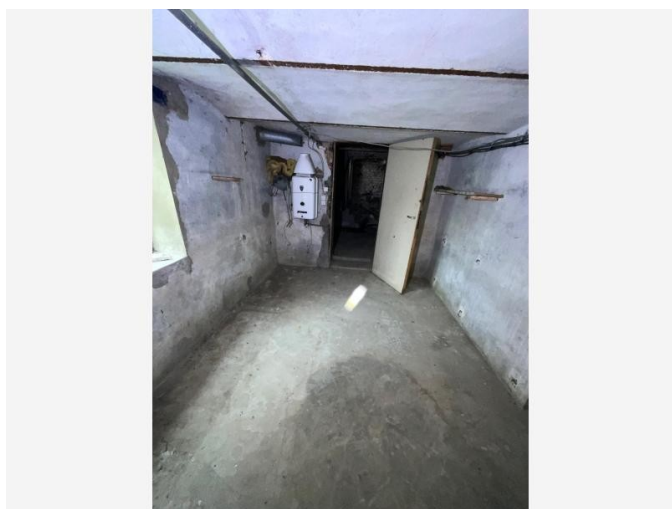
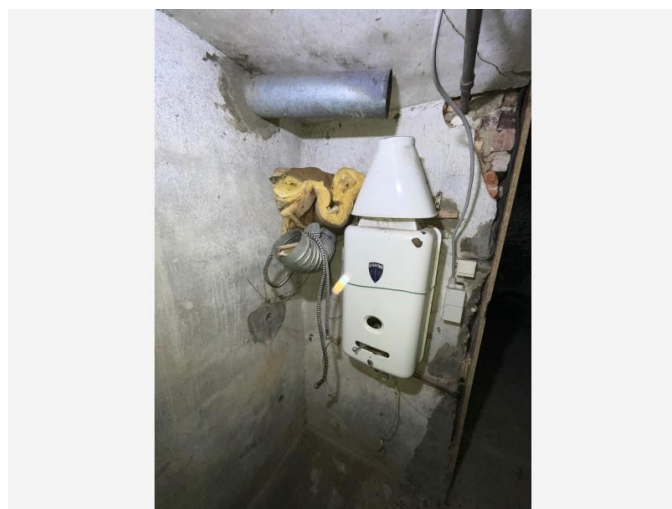
Beschrijving	Notitie	Terug te vinden op plannen
Fiche 9: Geen materialen aan de stookketel	Er zijn geen verdachte materialen aan de ketel, laat de binnenzijde nakijken door een opgeleid techniekier tijdens eventueel onderhoud of werkzaamheden aan de ketel.	-

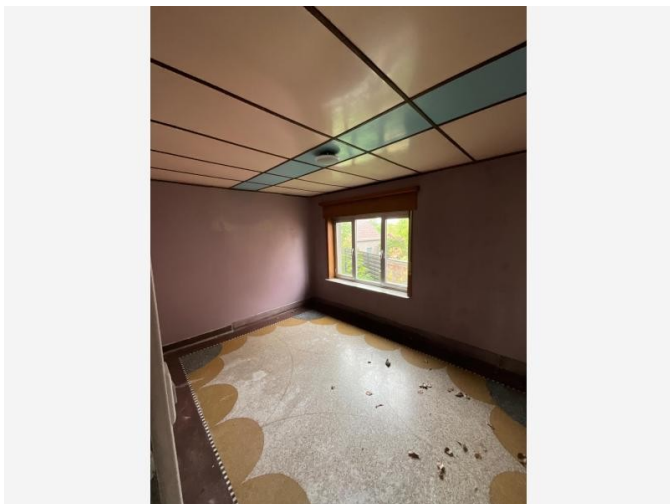
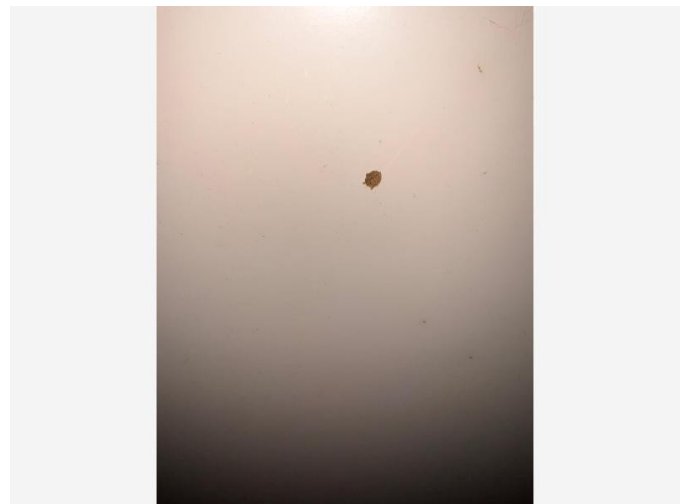
Beschrijving	Notitie	Terug te vinden op plannen
Fiche 10: Geen materialen onder de dakbedekking	Er is geen dak of onderdak, betreft een appartement met bovenliggend verdiep	-
Fiche 11: Geen Leidingisolatie	Geen zichtbare leidingisolatie aanwezig in de wooneenheid	-
Fiche 12: dakbedekking (niet aanwezig)	dakbedekking (niet aanwezig) in het inspectie gebied. Er is een bovenliggend verdiep die niet tot de inspectie locatie behoort	-
Fiche 13: Valse plafonds	Alle plafonds in de woning bestaan uit hetzij gipskarton, pvc of houten latten... mogelijk bevindt er zich nog oud pleisterwerk achter deze plafonds. Te controleren bij eventuele werken.	Plan 1.4: Glv plafonds
Fiche 14: Geen liftinfrastructuur aanwezig	Geen. Lift aanwezig	-
