Asbestinventarisatetest

Steenstraat 16, 9630 Zwalm

Attestnummer : **20260619-000196.000**

Uitgegeven op : **19.06.2026**

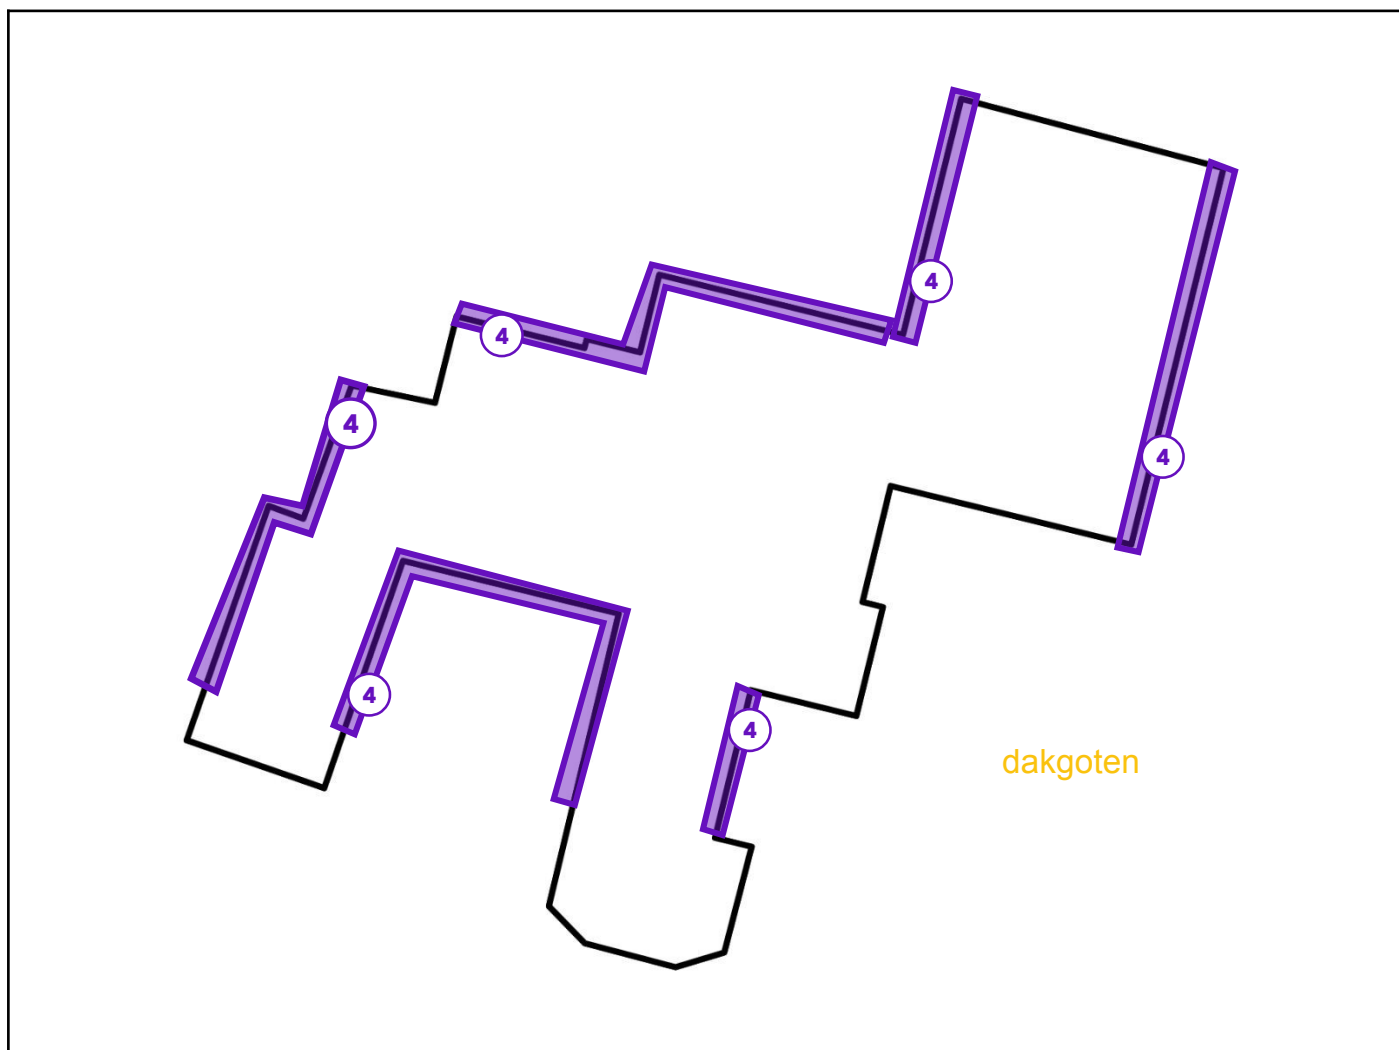
Plan 1.3: Woning plan

Beschrijving	Type	Actie
4. Dakgoot bevat niet asbestverdachte laag	Advies	-

De dakgoot werd gecontroleerd, het materiaal is niet asbest-verdacht

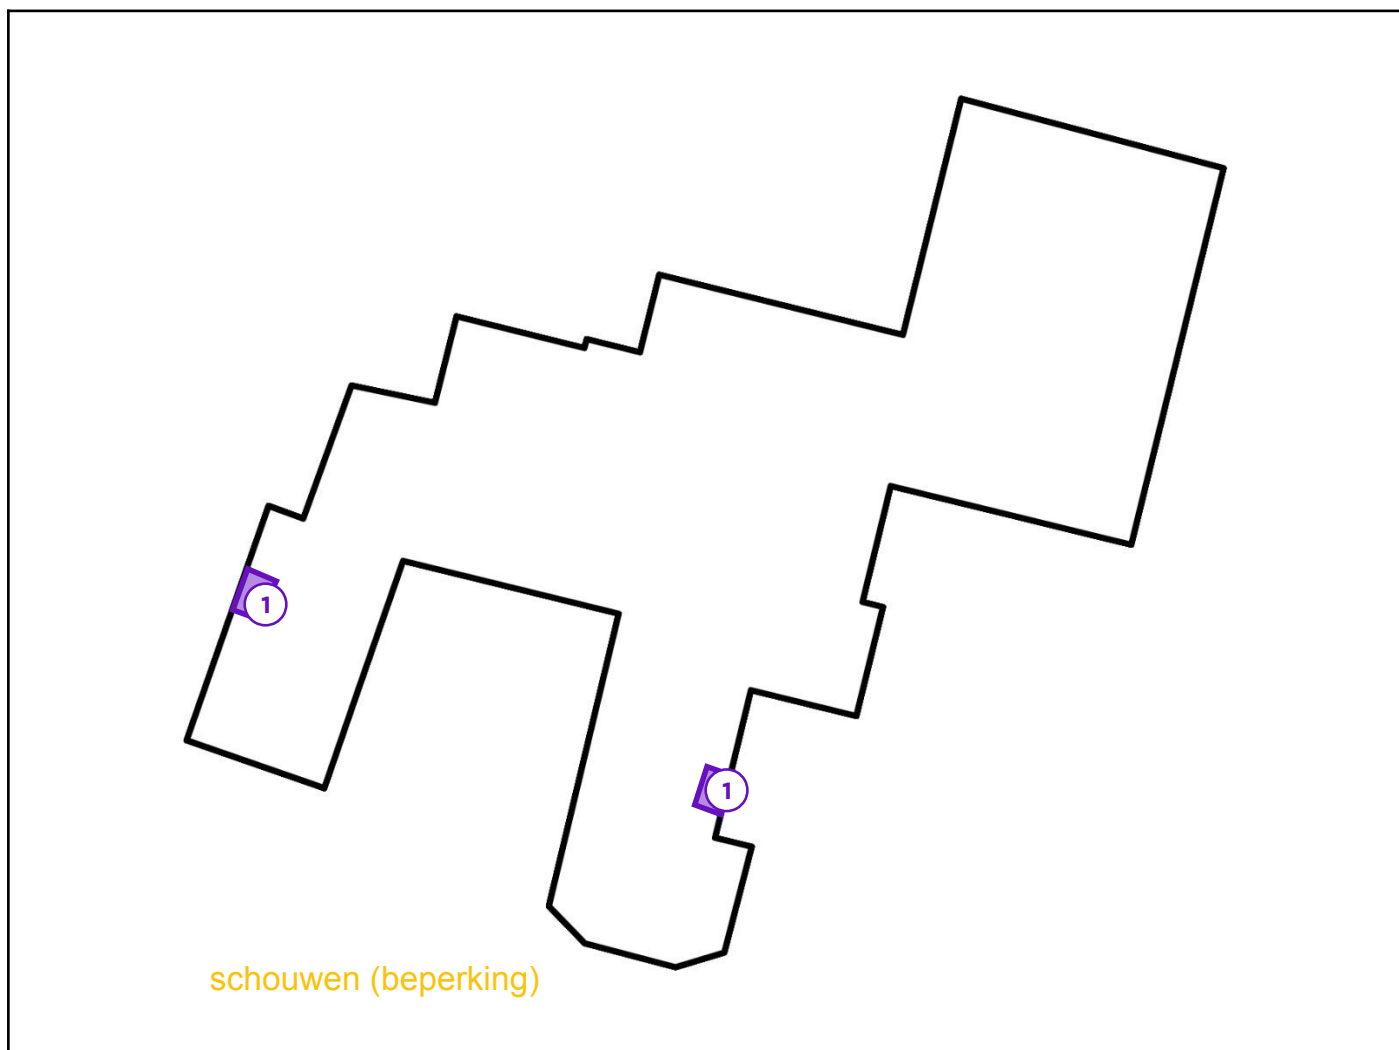
Plan 1.8: Woning plan

Beschrijving	Type	Actie
1. Schouw op het dak (beperkingsfiche)	Beperking	-

Reden: Het te onderzoeken materiaal situeert zich hoger dan 3,50 m te rekenen vanaf een veilige ondergrond

Uitleg van de asbestdeskundige: Bij werken (dak of reiniging schouw) kan een stelling geplaatst worden, het is niet duidelijk of er asbestverdachte materialen aanwezig zijn in/rond de schouw.

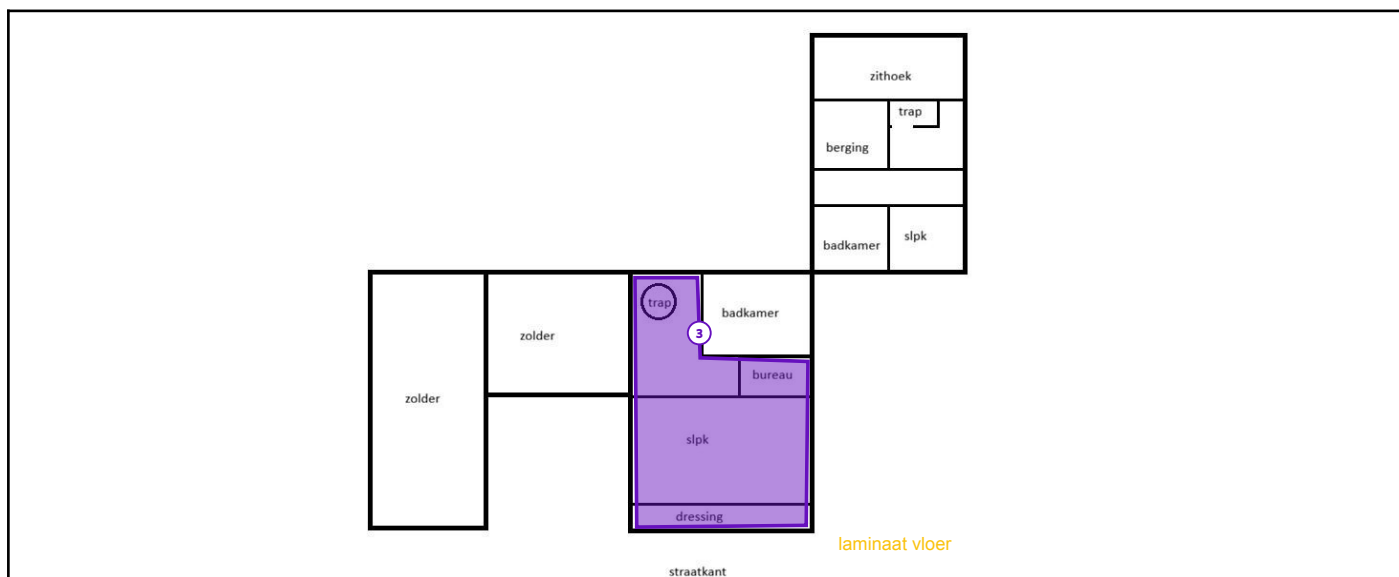
Plan 1.9: Schets V+1

Beschrijving	Type	Actie
3. laminaat vloer	Advies	-

De laminaat vloer is niet asbest verdacht, het is niet gekend wat eronder bevindt, bij vloer werken extra controle aangewezen.

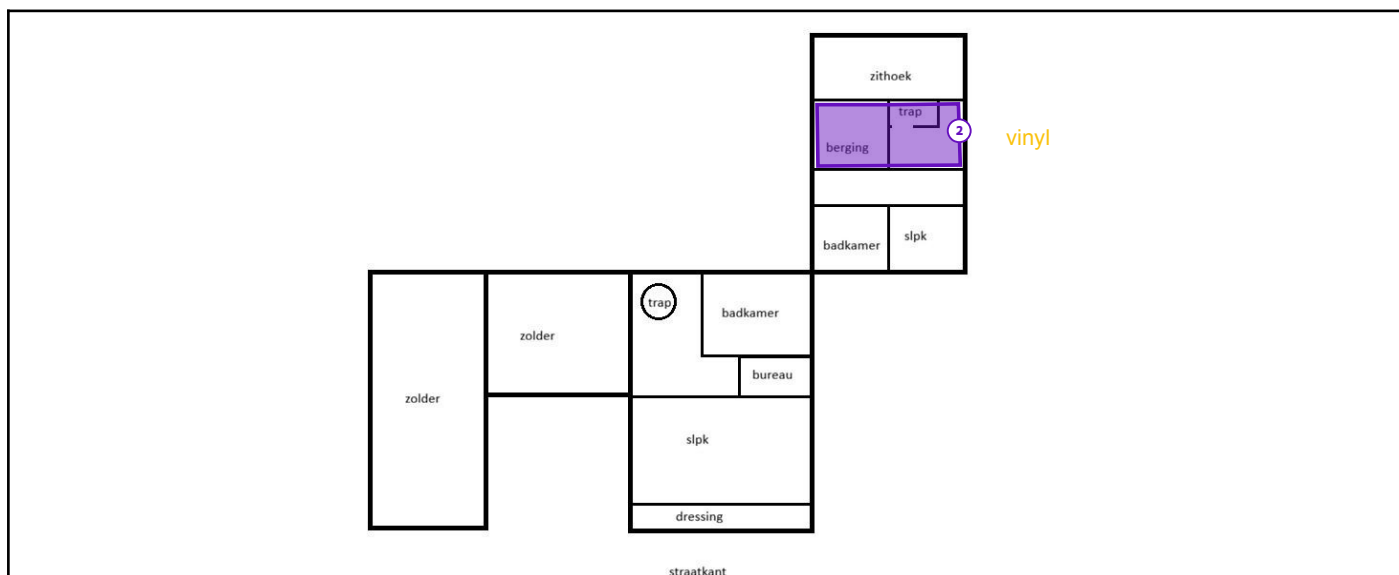
Plan 1.14: Schets V+1

Beschrijving	Type	Actie
2. Vinylvloer niet verdacht	Advies	-

Volgens expertise kunnen we deze vinyl als niet asbest verdacht beschouwen (soepel en flexibel van structuur).
Het is niet gekend wat eronder bevindt extra controle aangewezen bij vloer werken.
