# Asbestinventarisatetest

Keirestraat 31, 9700 Oudenaarde

Attestnummer : 20250825-000434.000

Uitgegeven op : 25.08.2025

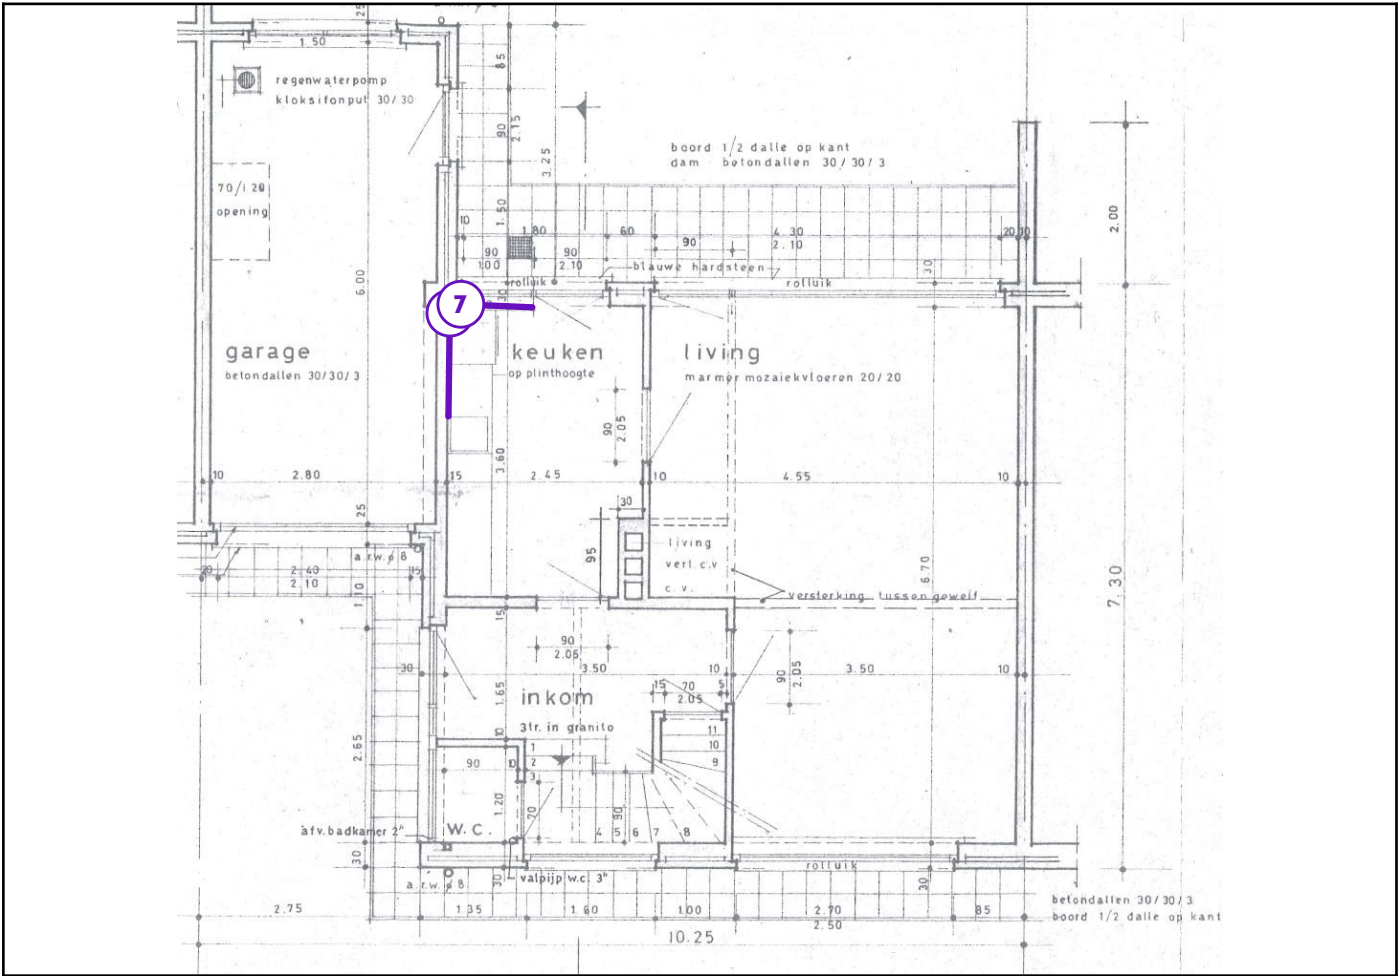
# Plan 1.2: Plan gelijkvloers

| Beschrijving | Type | Actie |
|---|---|---|
| 7. Faiencetegels | Advies | - |

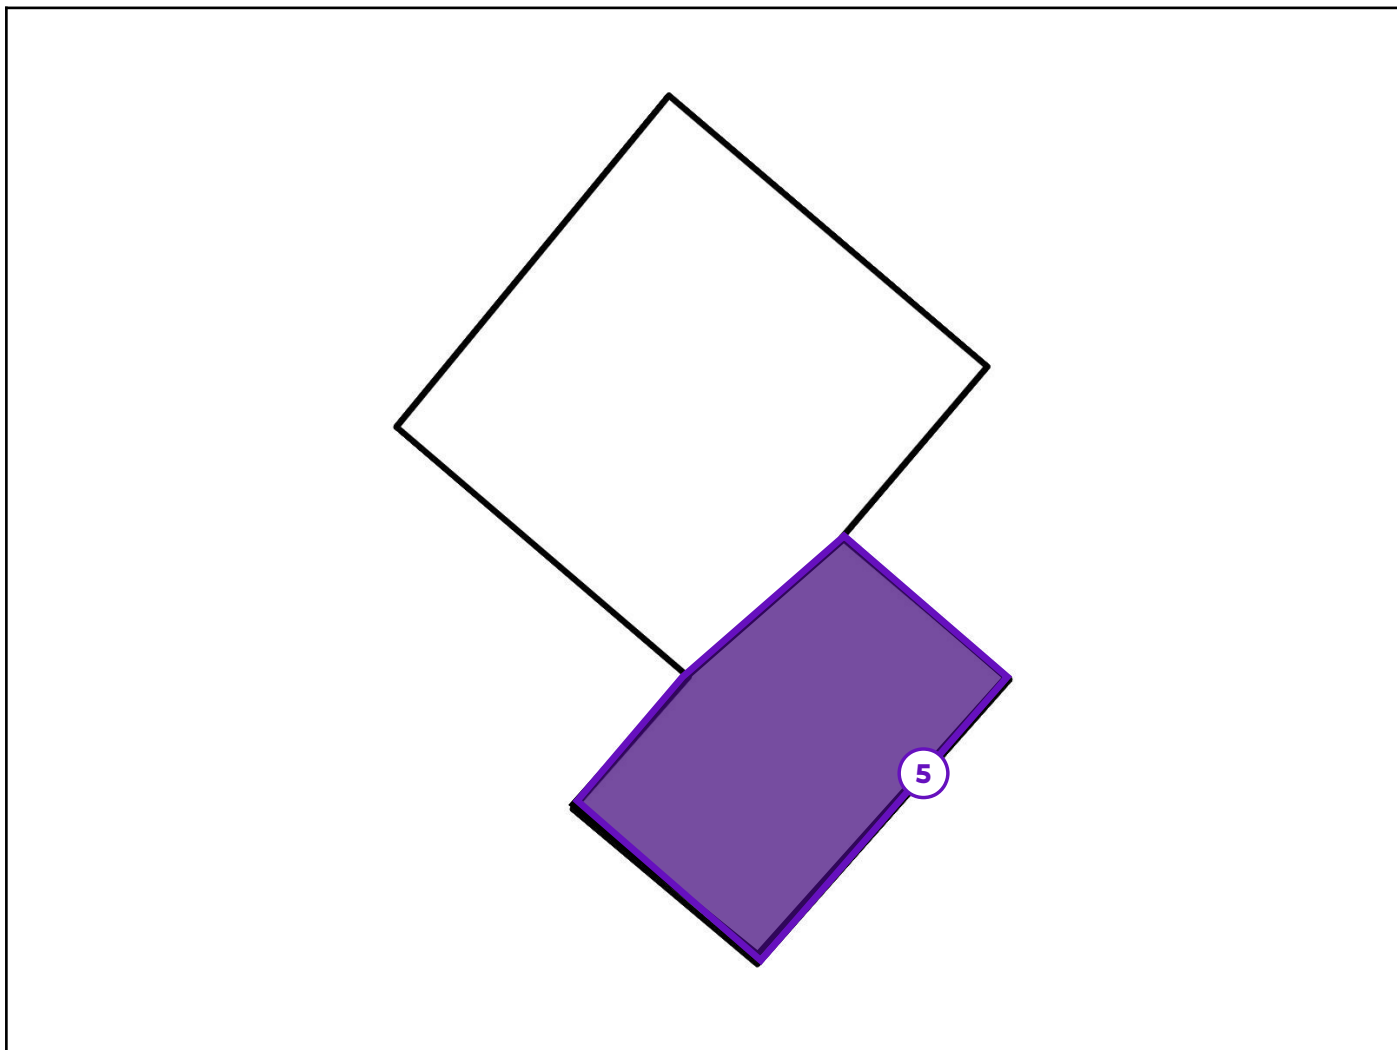
## Plan 1.4: Plan zolder boven garage

| Beschrijving | Type | Actie |
|---|---|---|
| 5. Geen onderdak aangetroffen | Advies | - |

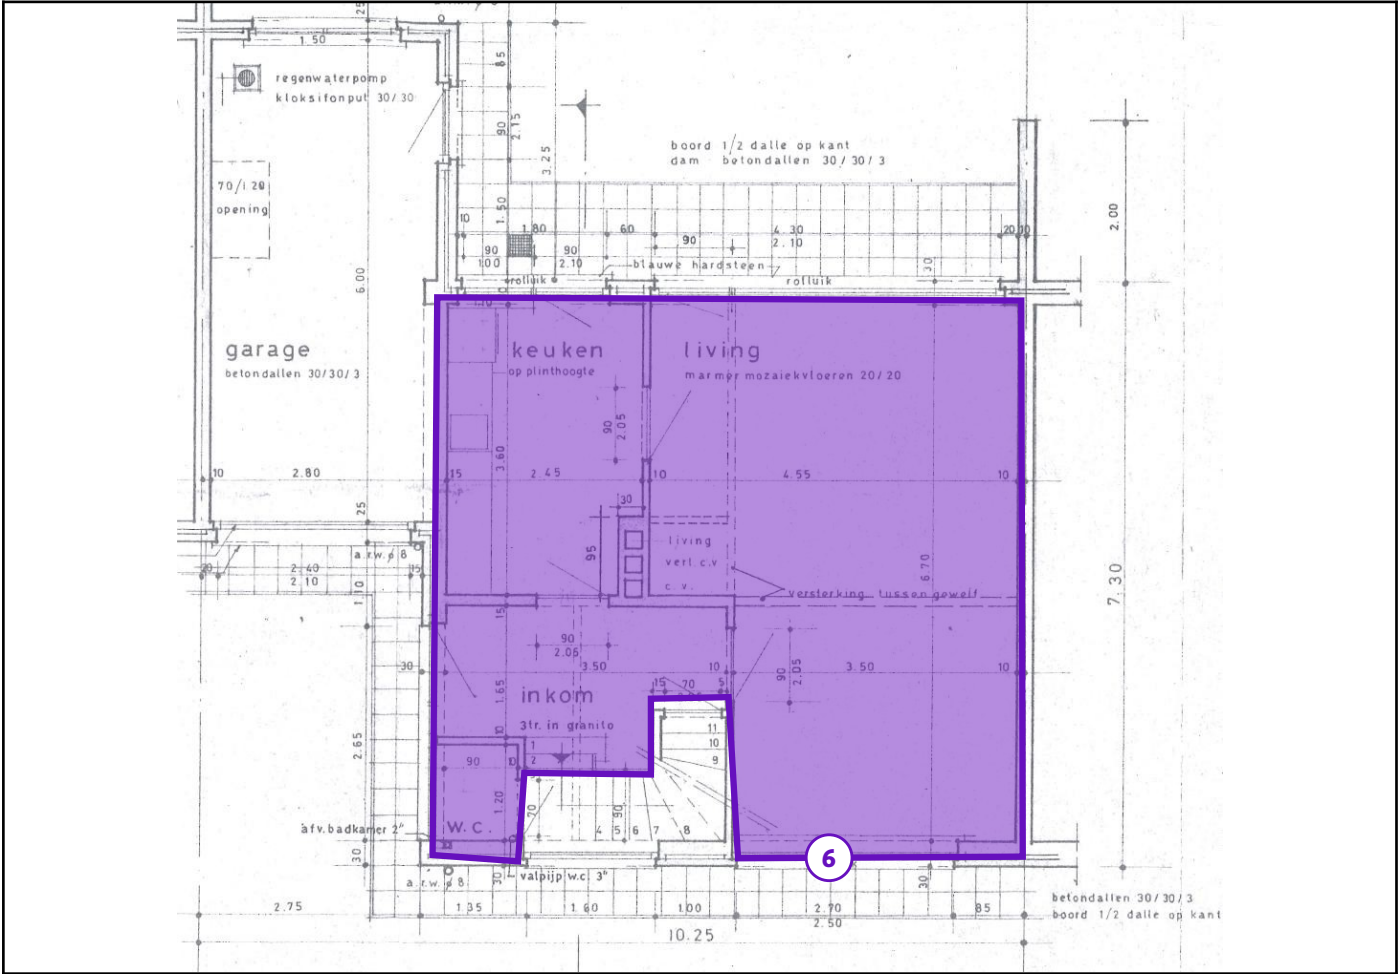
# Plan 1.5: Plan gelijkvloers

| Beschrijving | Type | Actie |
|---|---|---|
| 6. Vloertegels | Advies | - |

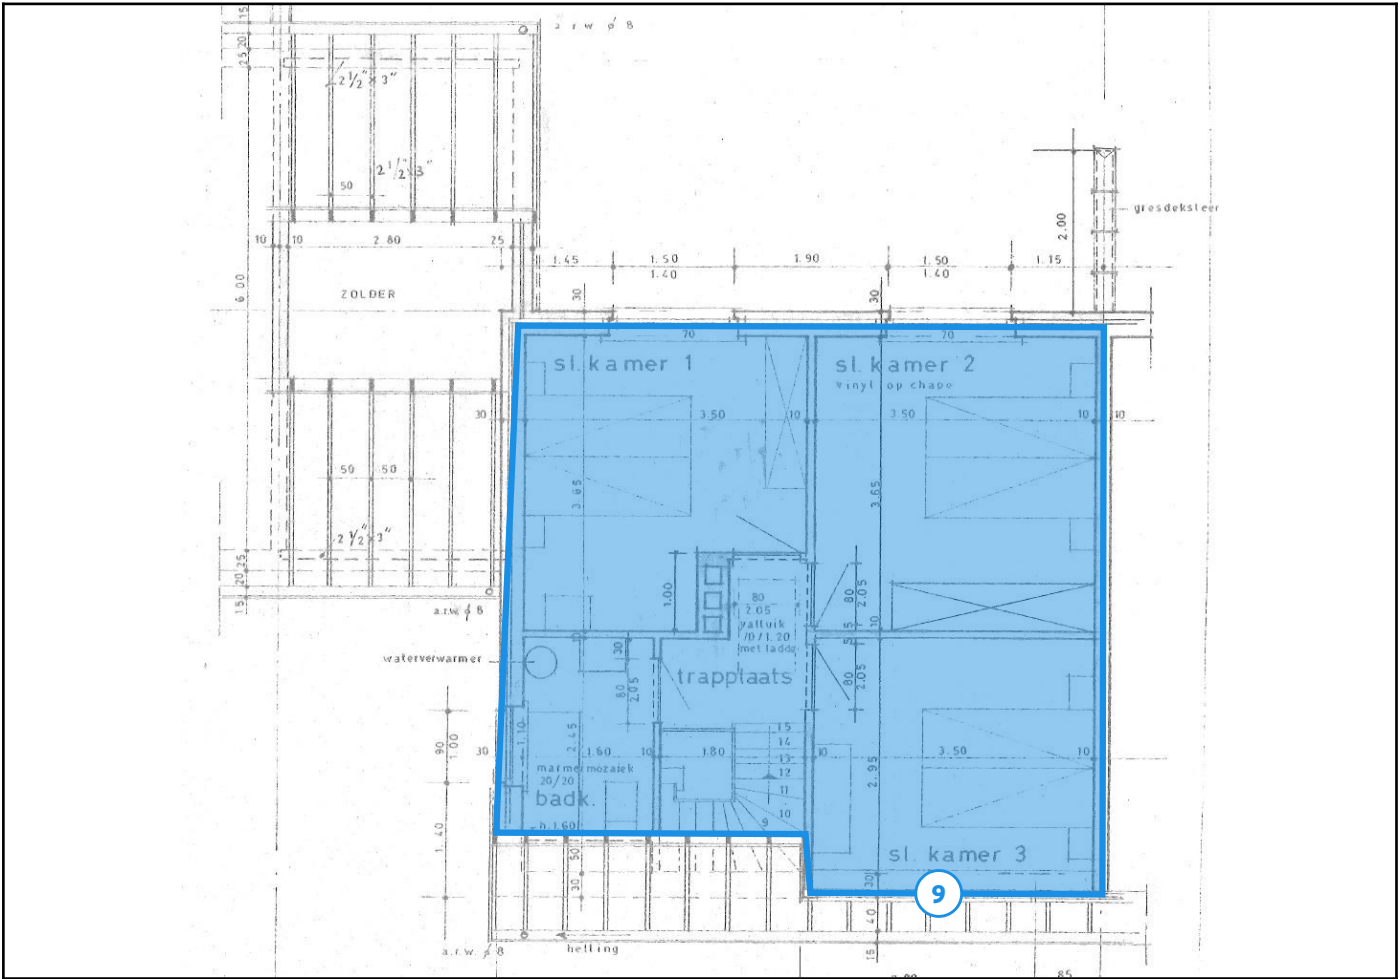
# Plan 1.9: Plan verdieping

| Beschrijving | Type | Actie |
|---|---|---|
| 9. Pleisterwerk plafonds | Geen asbest | - |

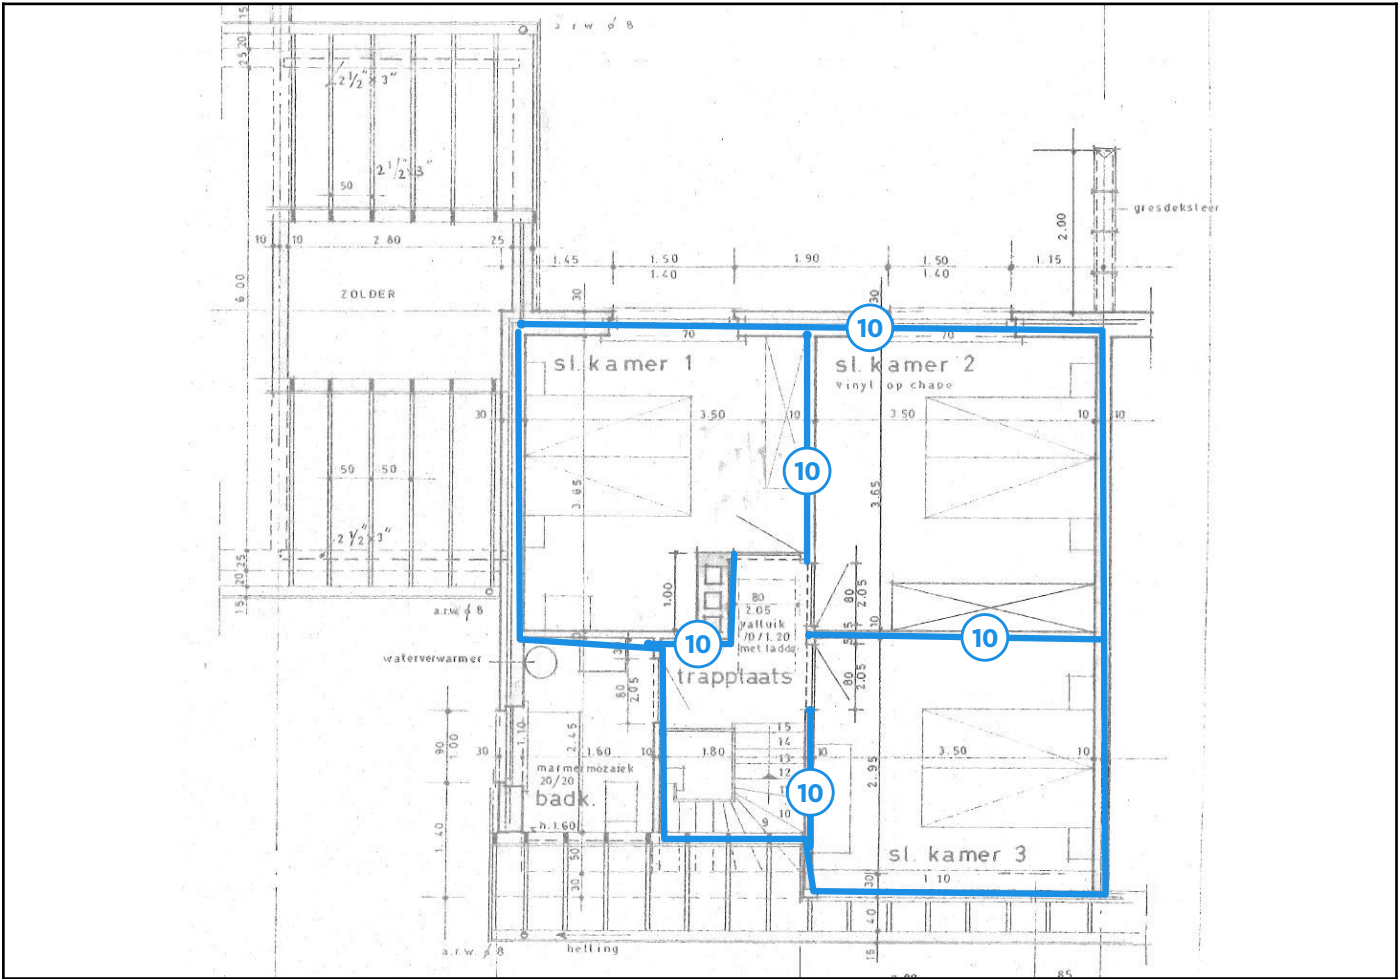
# Plan 1.11: Plan verdieping

| Beschrijving | Type | Actie |
|---|---|---|
| 10. Pleisterwerk wanden | Geen asbest | - |
