# Asbestinventarisatetest

Rijkbos 37, 9620 Zottegem

Attestnummer : 20260413-000083.000

Uitgegeven op : 13.04.2026

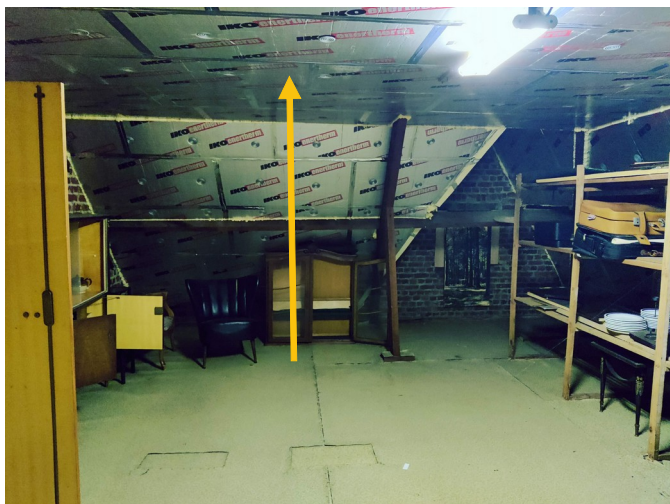
*Situeringsfoto*

| Karakterisatie | Asbest (verdacht) |
| Primaire drager | HVAC infrastructuur en uitrusting |

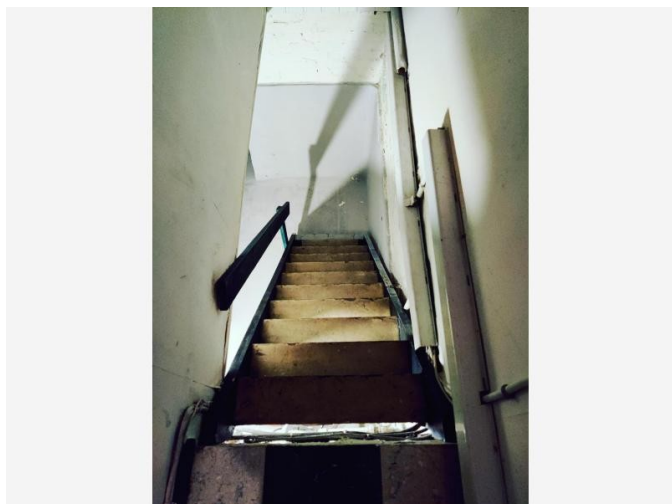
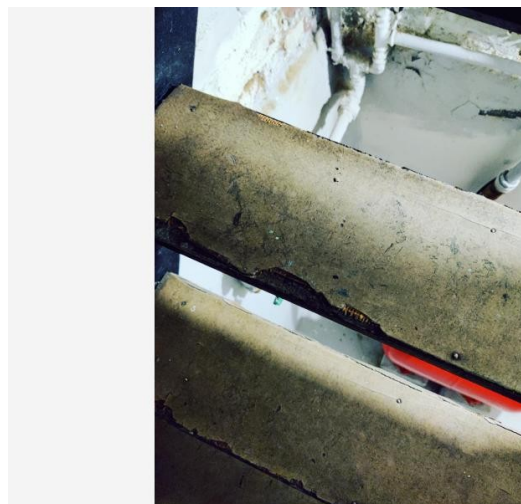
| Basis voor advies | De asbestdeskundige beoordeelt het materiaal als niet-asbestverdacht. |
| Primaire drager | Vloer |

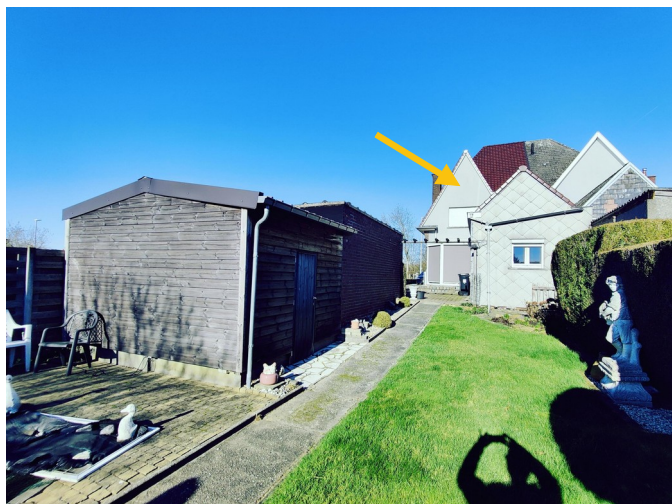
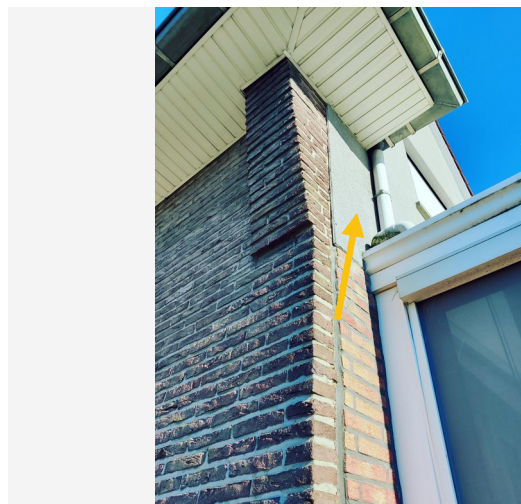
| Bindmiddel | Kunststof of -hars |
| Gebondenheid bindmiddel | Hecht |

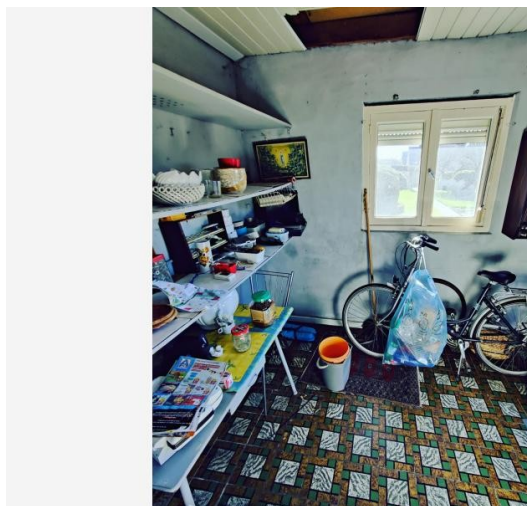
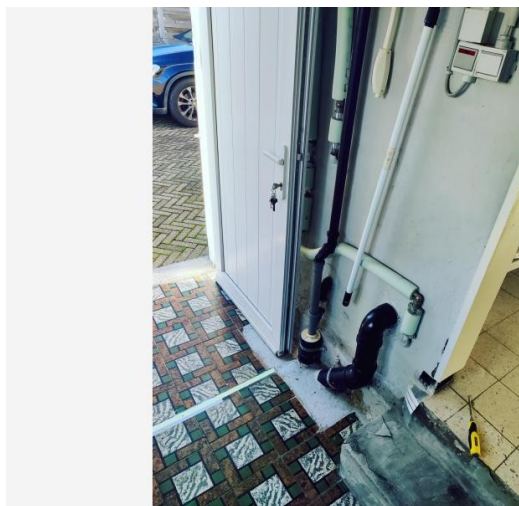
| Opmerking | <p>hoofdgebouw plafonds volledig bepleisterd, aanbouw valse plafonds (keukenannex, veranda, bergingen)</p> <p>staalnames ter hoogte van</p> <ul style="list-style-type: none"> <li>- natte ruimte: keuken</li> <li>- CV ruimte: nvt</li> <li>- traphal: 1e verdieping</li> <li>- vrije ruimte: slaapkamer achter</li> </ul> |
