Asbestinventarisatetest

Zonnestraat 2B, 9810 Nazareth-De Pinte

Attestnummer : 20251106-000216.000

Uitgegeven op : 06.11.2025

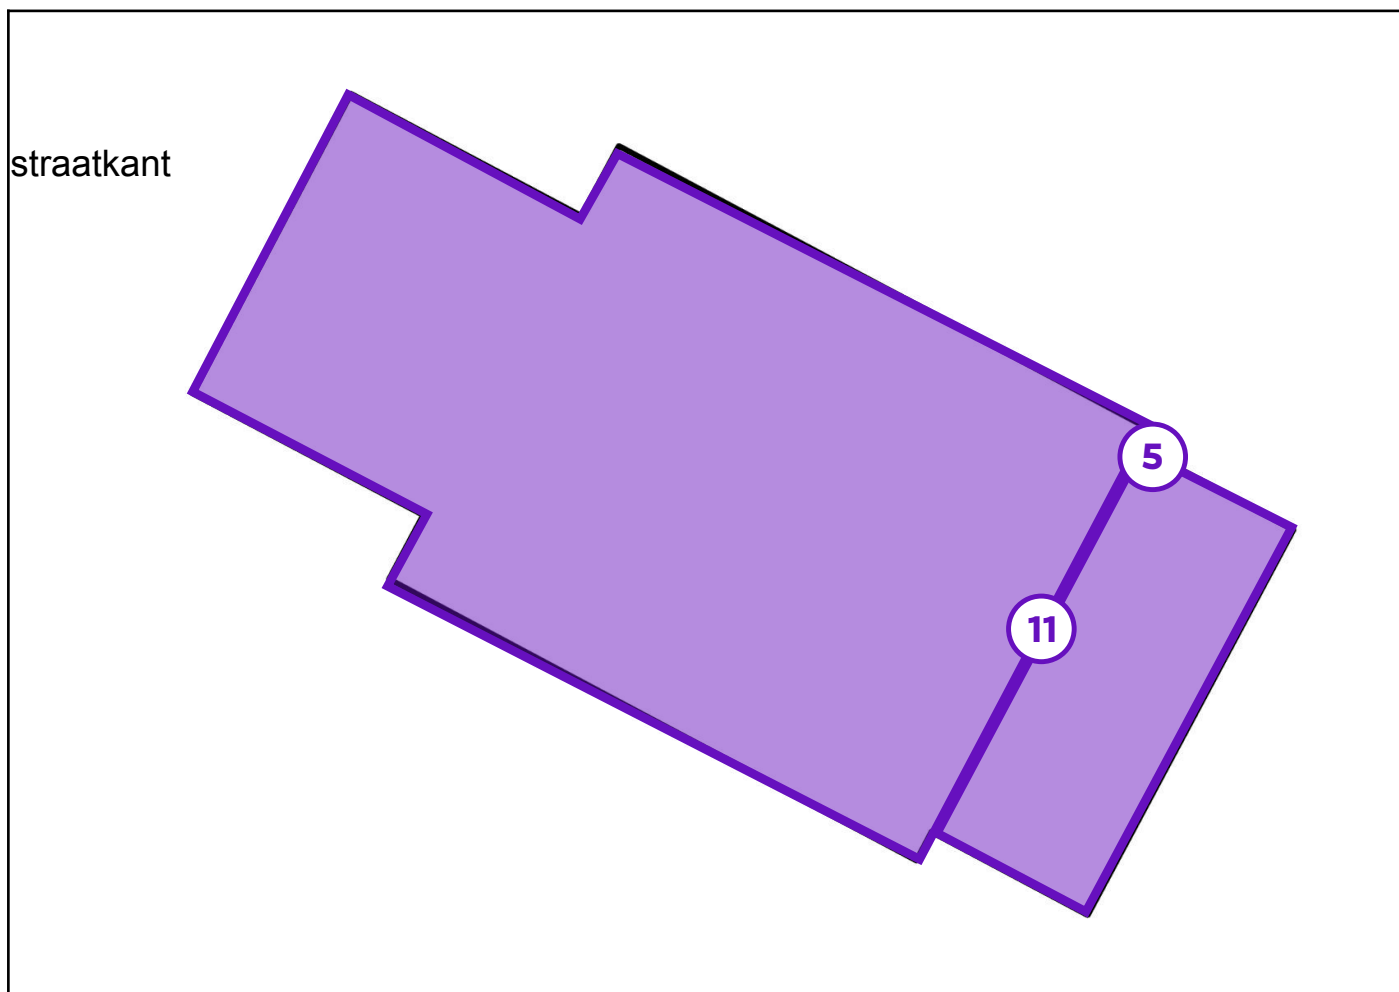
Plan 1.4: woning dakplan

Beschrijving	Type	Actie
5. Dak bekleding Plat dak	Advies	-
11. Dakbedekking niet verdacht.	Overige ruimte of materiaal	-

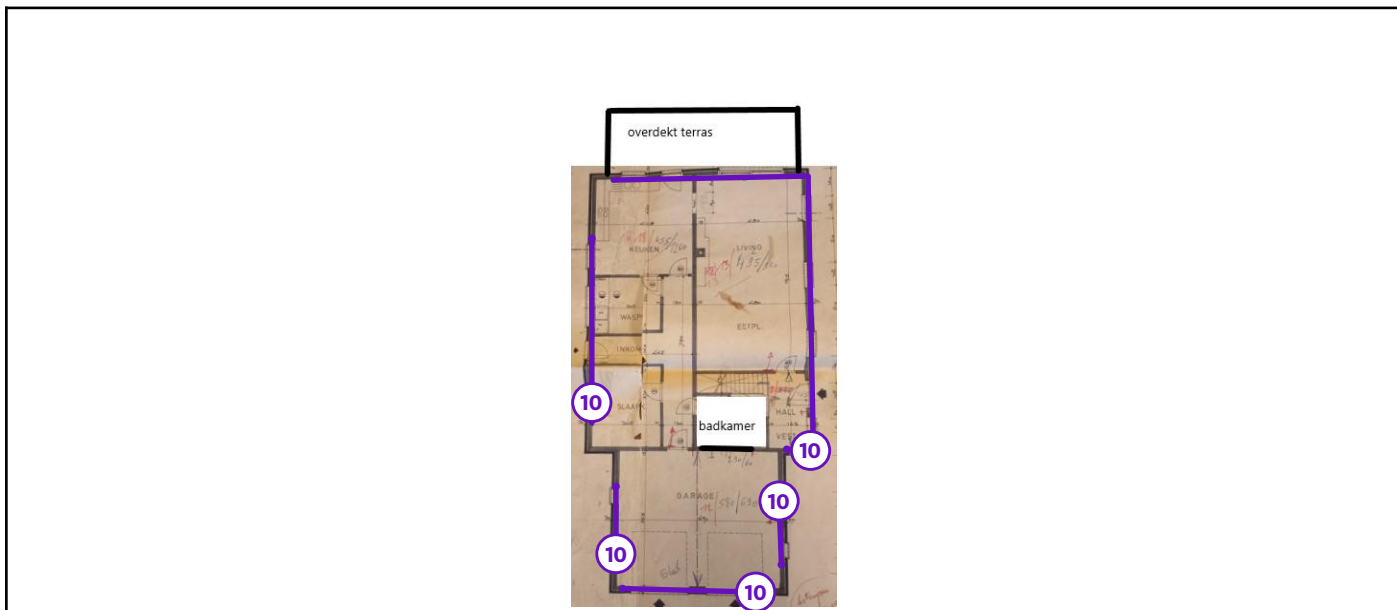
Plan 1.5: woning plan GLV kopie

Beschrijving	Type	Actie
10. Kit niet verdacht (visueel vastgesteld)	Overige ruimte of materiaal	-

4. Kruipruimte	Beperking	-
----------------	-----------	---

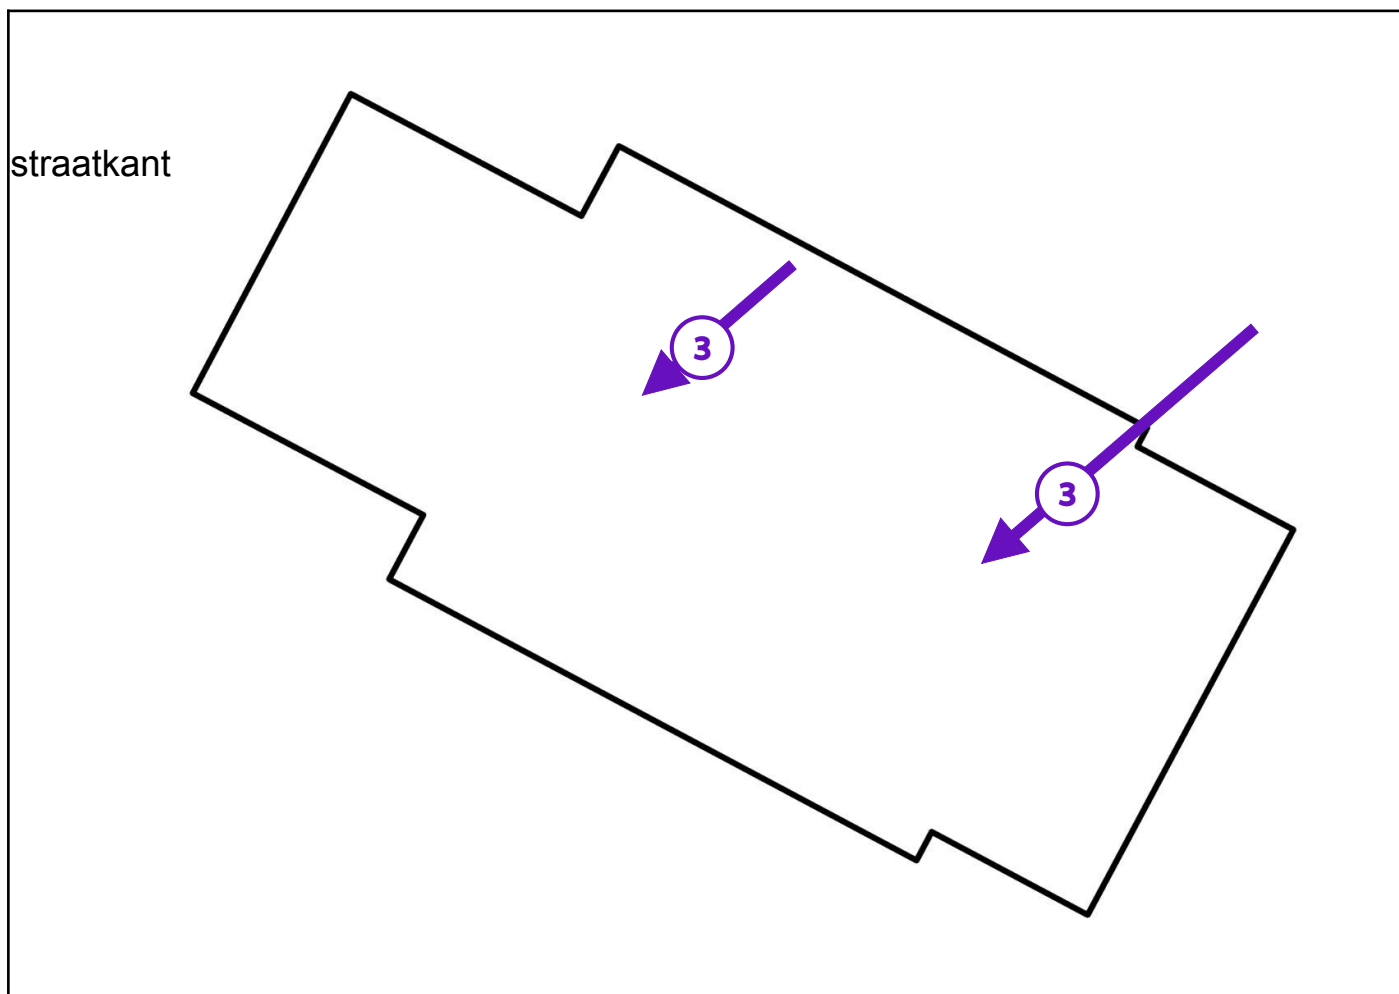
Plan 1.7: woning dakplan kopie

Beschrijving	Type	Actie
3. Schouw op het dak (beperkingsfiche)	Beperking	-

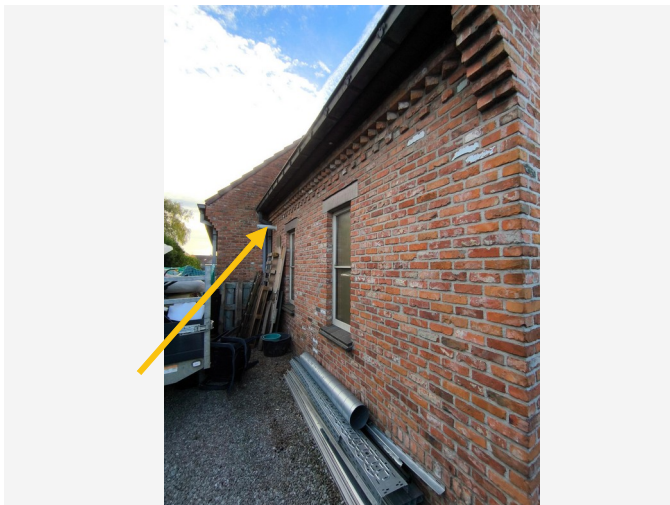
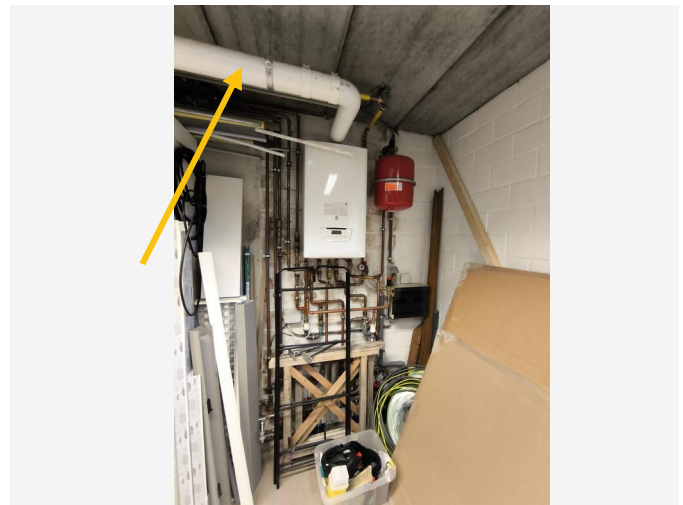
Beschrijving	Notitie	Terug te vinden op plannen
Fiche 8: Schouwbus niet verdacht.	De schouwbus wordt gecontroleerd. deze bestaat uit staal en bevat geen asbest verdachte materialen.	Plan 1.1: woning plan GLV
Fiche 9: CV Ketel/boiler	De CV ketel werd gecontroleerd(bwj) en is niet asbest verdacht geen risico bouwjaar.	Plan 1.1: woning plan GLV
Fiche 10: Kit niet verdacht (visueel vastgesteld)	De gebruikte siliconen kit is niet asbestverdacht	Plan 1.2: woning plan +1 Plan 1.5: woning plan GLV kopie
Fiche 11: Dakbedekking niet verdacht.	De dakbedekking wordt gecontroleerd. deze bestaat uit dakpannen en bevat geen asbest verdachte materialen.	Plan 1.4: woning dakplan
