Asbestinventarisatetest

Apostelstraat 5A, 9860 Oosterzele

Attestnummer : **20260602-000181.000**

Uitgegeven op : **02.06.2026**

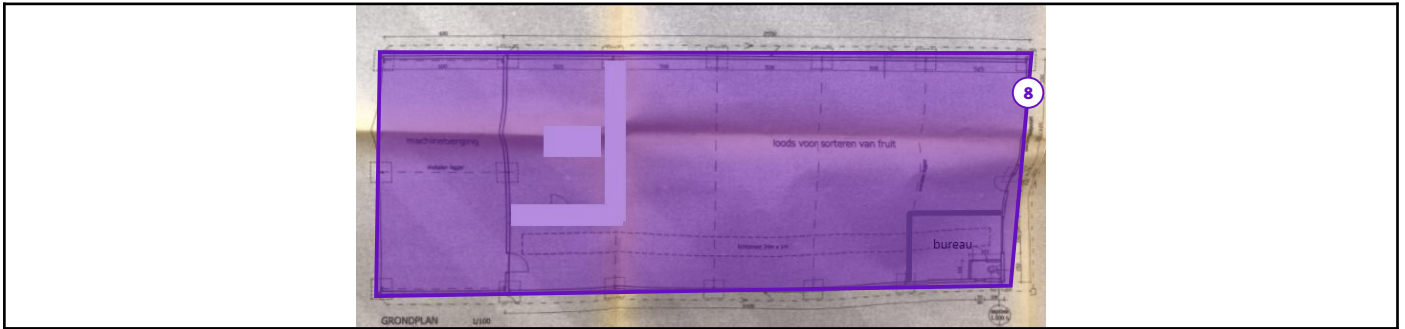
Plan 1.2: loods plan GLV kopie

Beschrijving	Type	Actie
8. pleisterwerk (niet aanwezig in loods)	Overige ruimte of materiaal	-

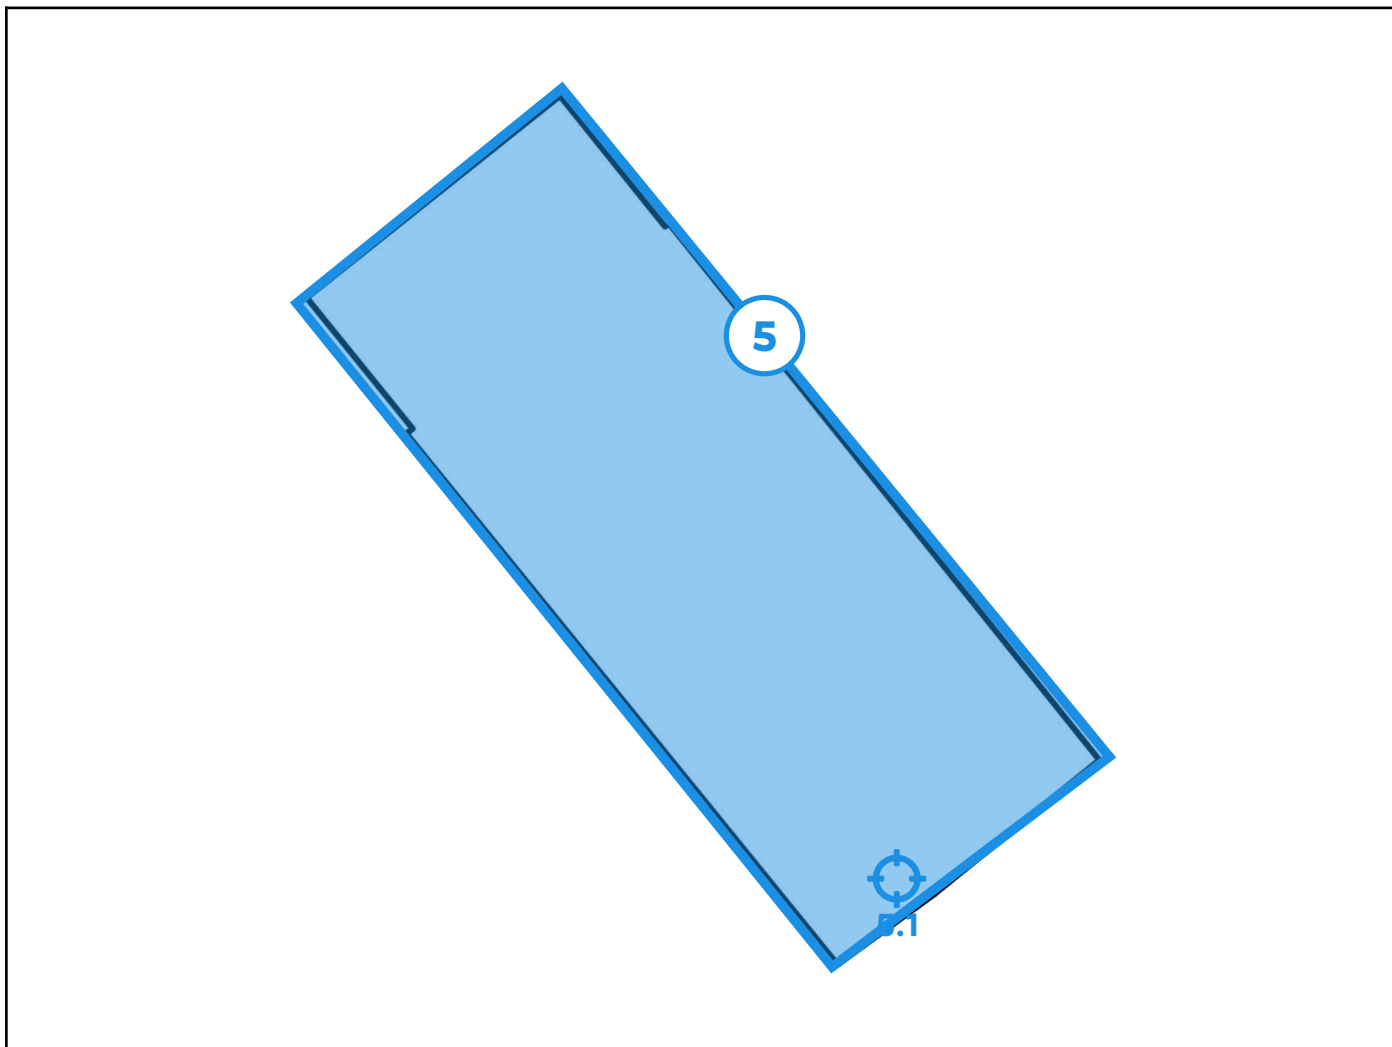
Plan 1.3: loods dakplan

Beschrijving	Type	Actie
5. Golfplaten dak loods (met staalname)	Geen asbest	-
5.1 Code: 01	Puntmonster	-

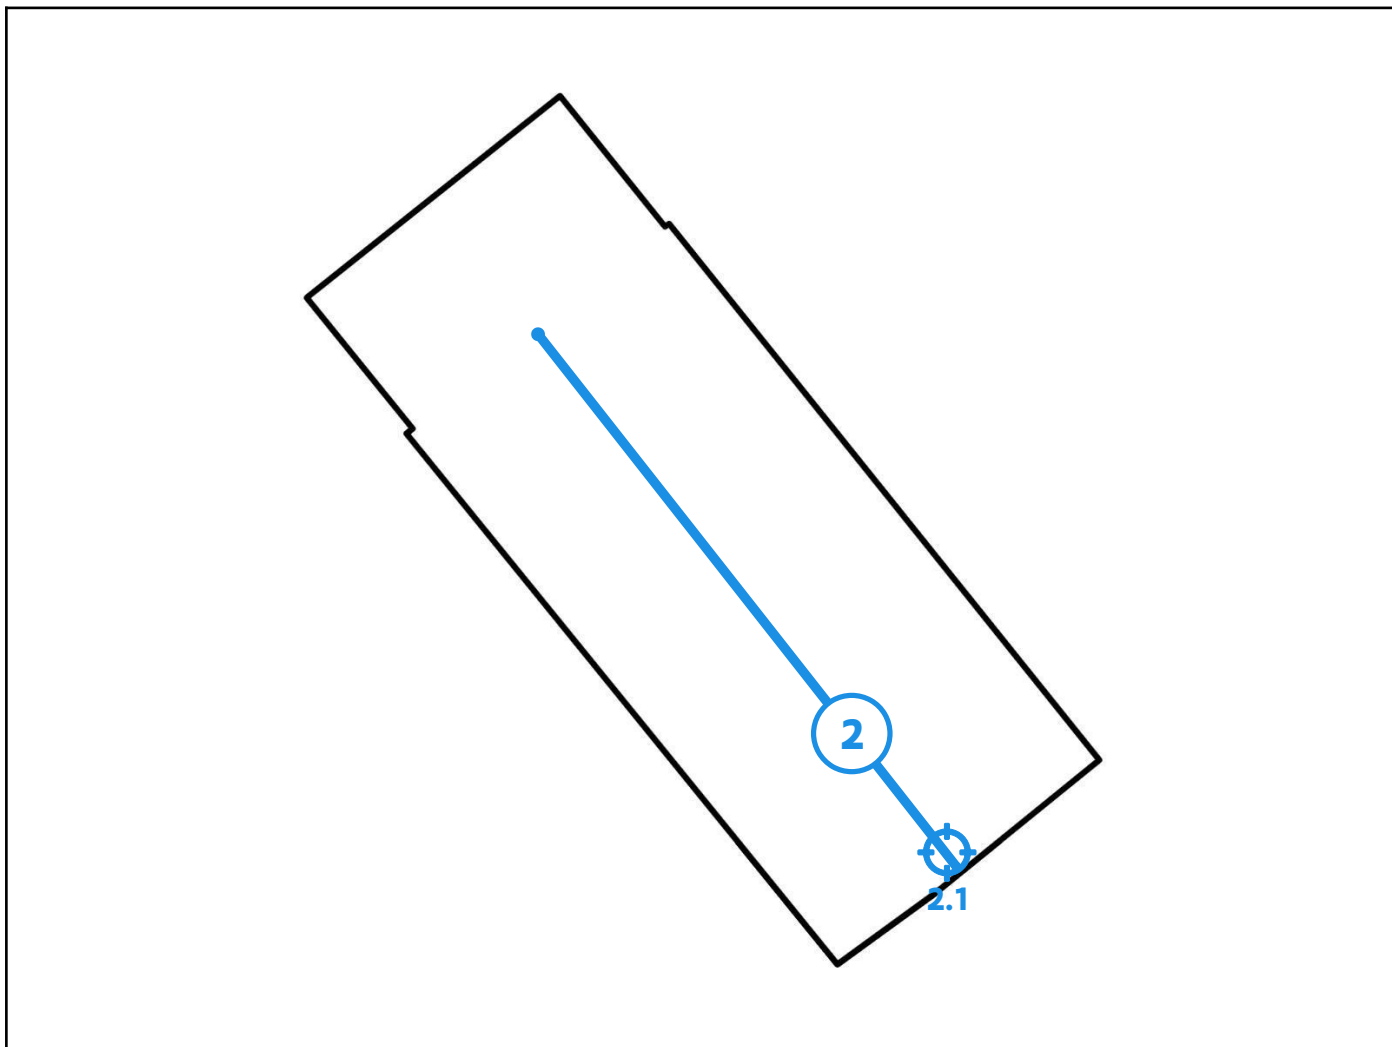
Plan 1.4: loods dakplan kopie

Beschrijving	Type	Actie
2. Nokpannen dak loods	Geen asbest	-
2.1 Code: 04	Puntmonster	-

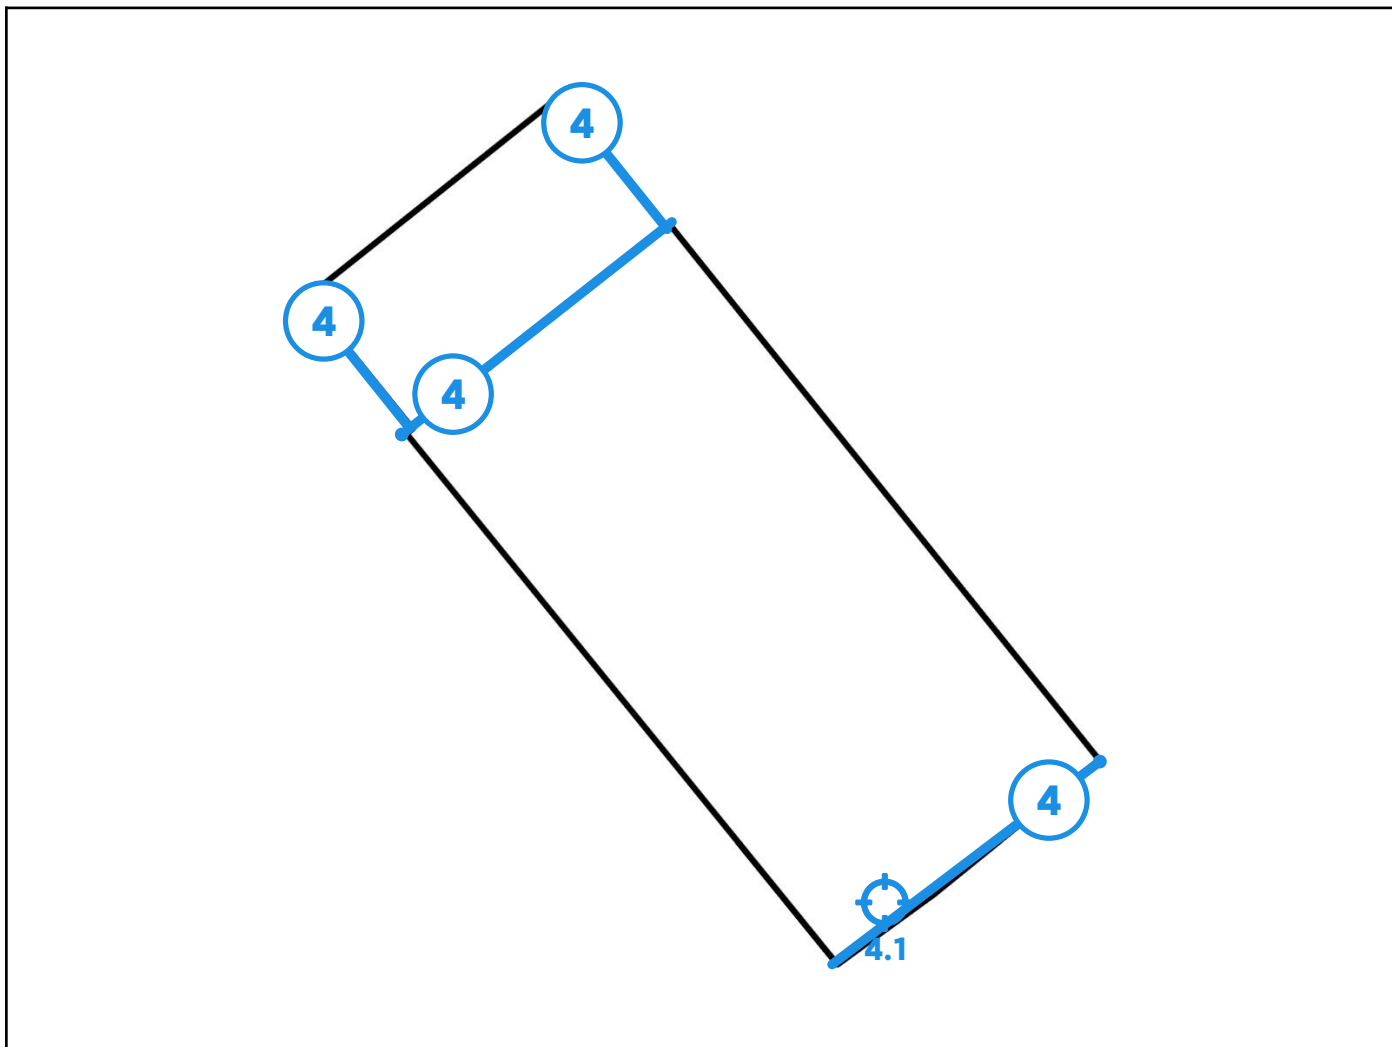
Plan 1.5: loods dakplan kopie

Beschrijving	Type	Actie
4. Windveren dak loods	Geen asbest	-
4.1 Code: 02	Puntmonster	-

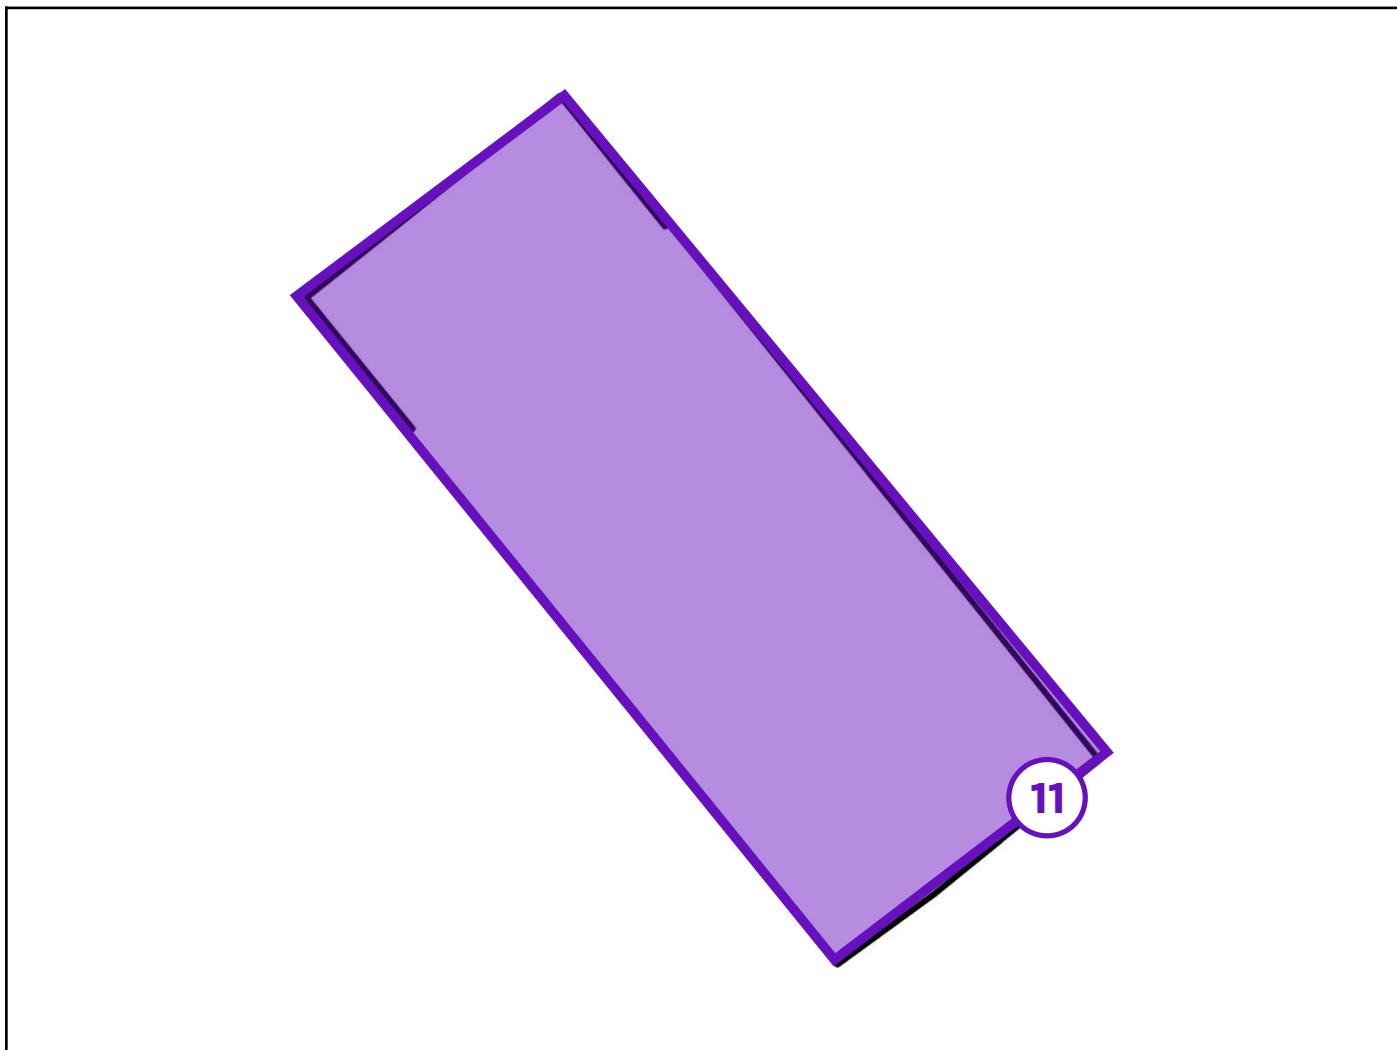
Plan 1.6: loods dakplan kopie

Beschrijving	Type	Actie
11. onderdak dak loods (niet aanwezig)	Overige ruimte of materiaal	-

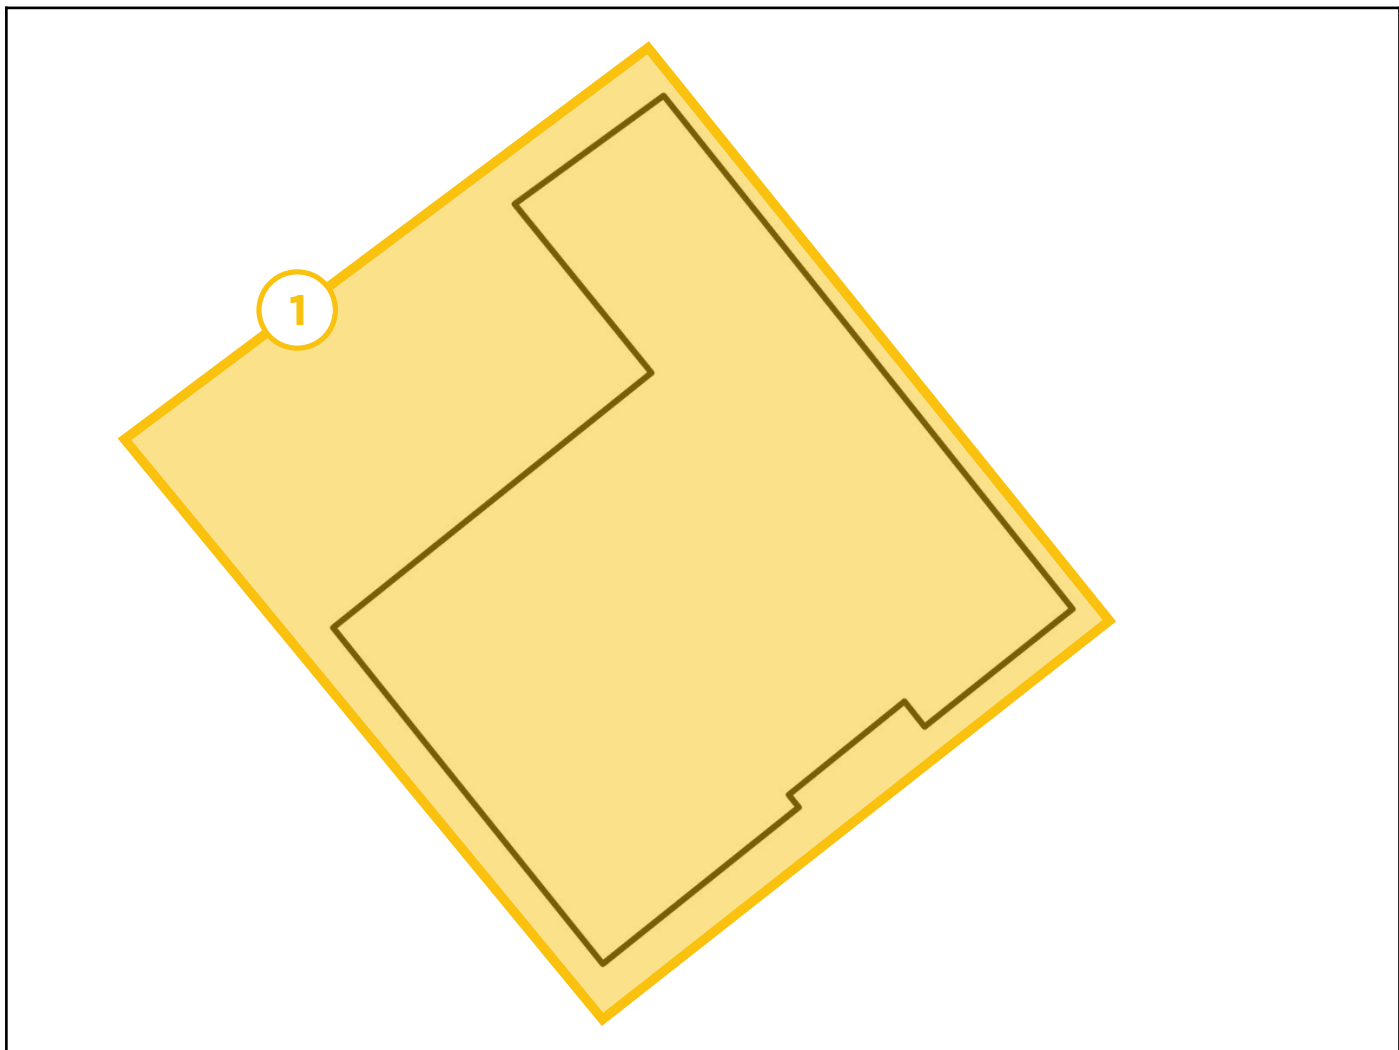
Plan 2.1: woning plan

Beschrijving	Type	Actie
1. Woning bouwjaar na 2001	Uitsluiting	-

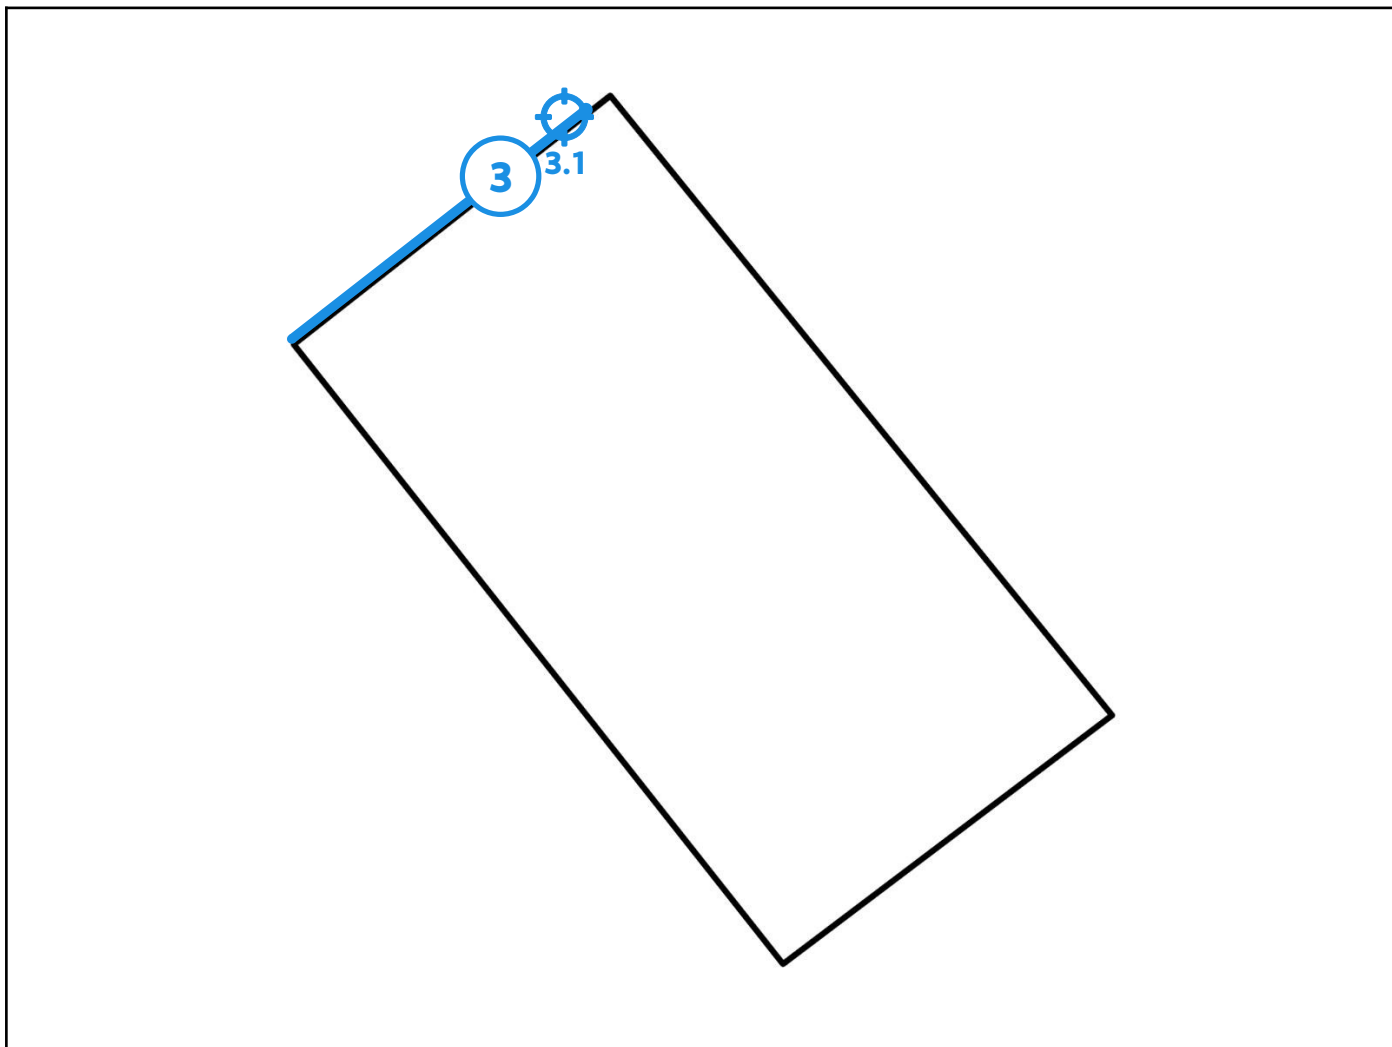
Plan 3.1: tuinhuis plan

Beschrijving	Type	Actie
3. Kit muur-glas tuinhuis	Geen asbest	-
3.1 Code: 03	Puntmonster	-

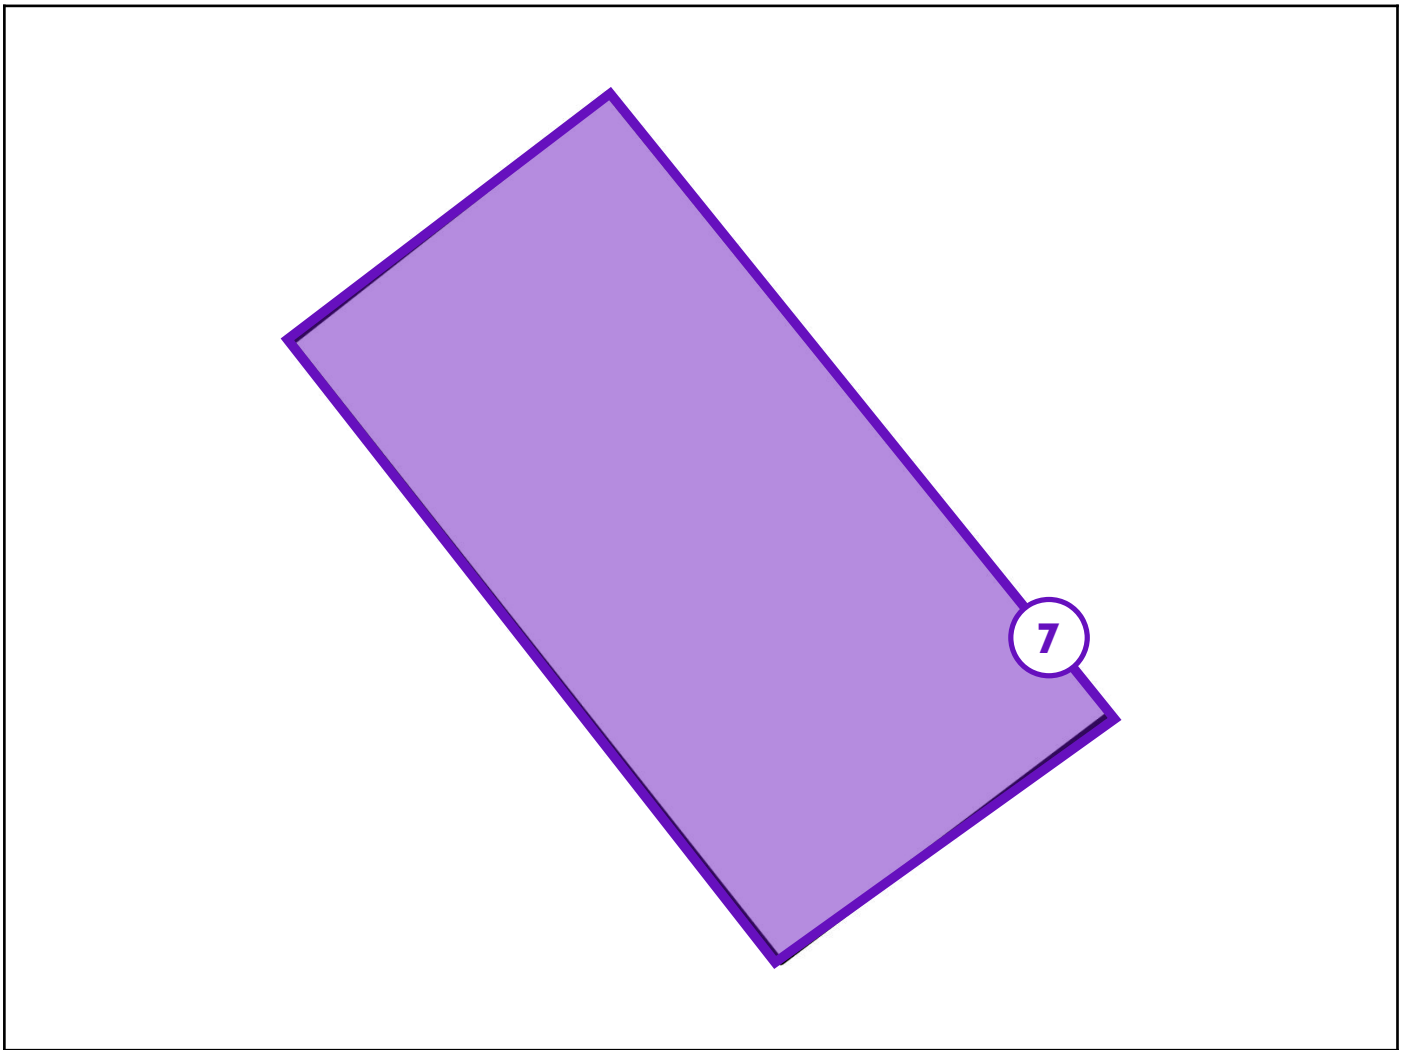
Plan 3.2: tuinhuis dakplan

Beschrijving	Type	Actie
7. Dakbedekking tuinhuis niet verdacht.	Overige ruimte of materiaal	-

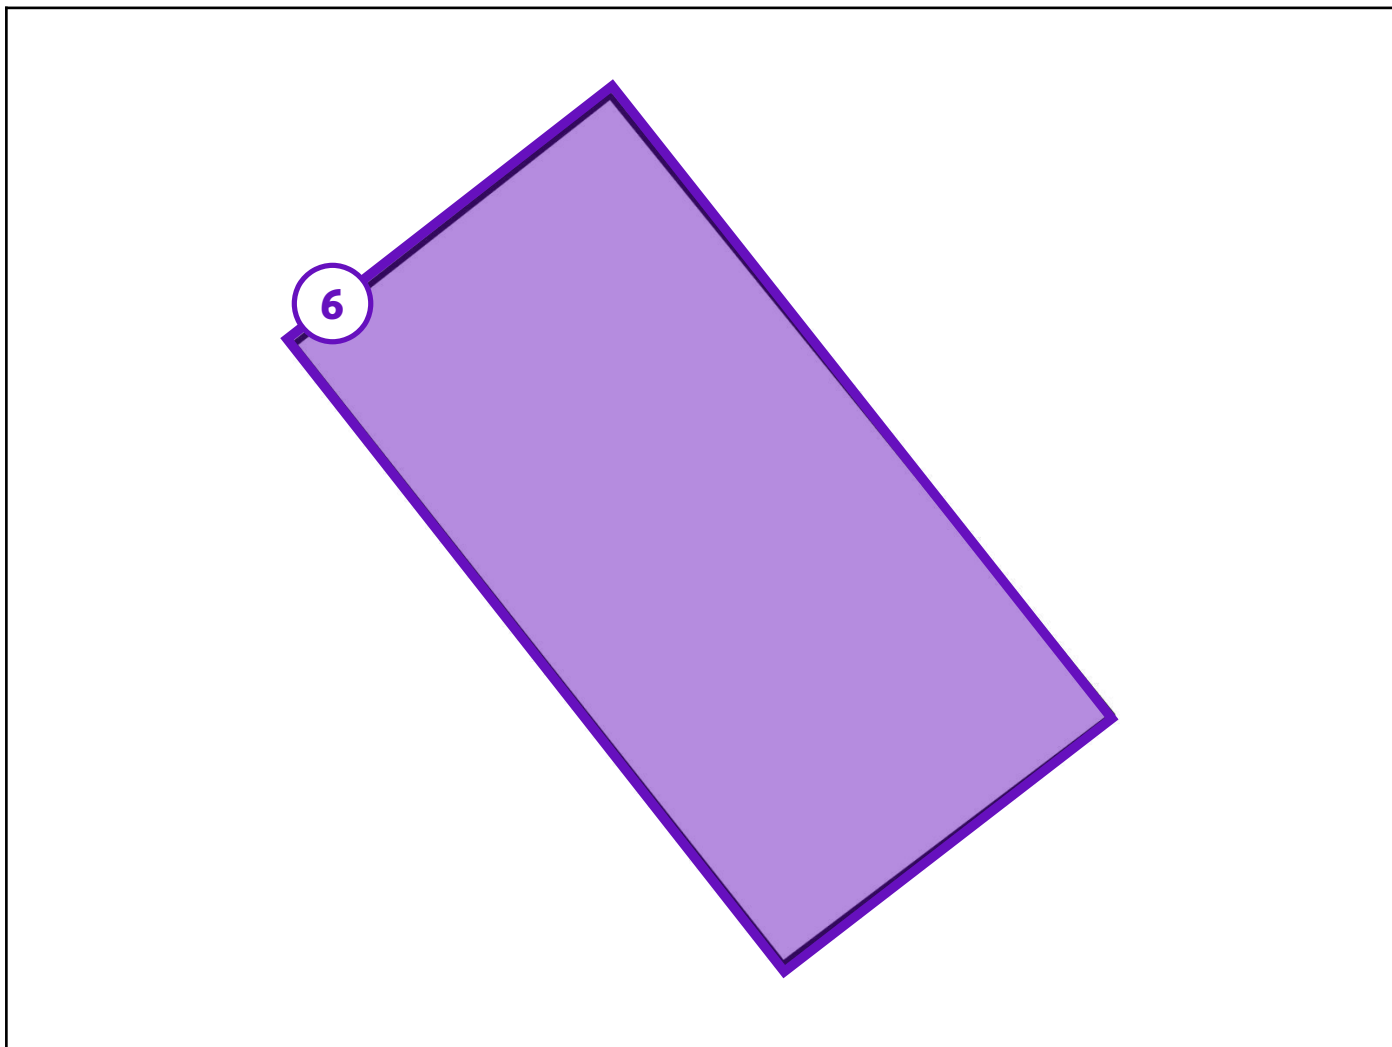
Plan 3.3: tuinhuis dakplan kopie

Beschrijving	Type	Actie
6. Onderdak dak tuinhuis niet verdacht	Overige ruimte of materiaal	-
