# Asbestinventarisatetest

Reytstraat 225, 9700 Oudenaarde

Attestnummer : 20260421-000298.000

Uitgegeven op : 21.04.2026

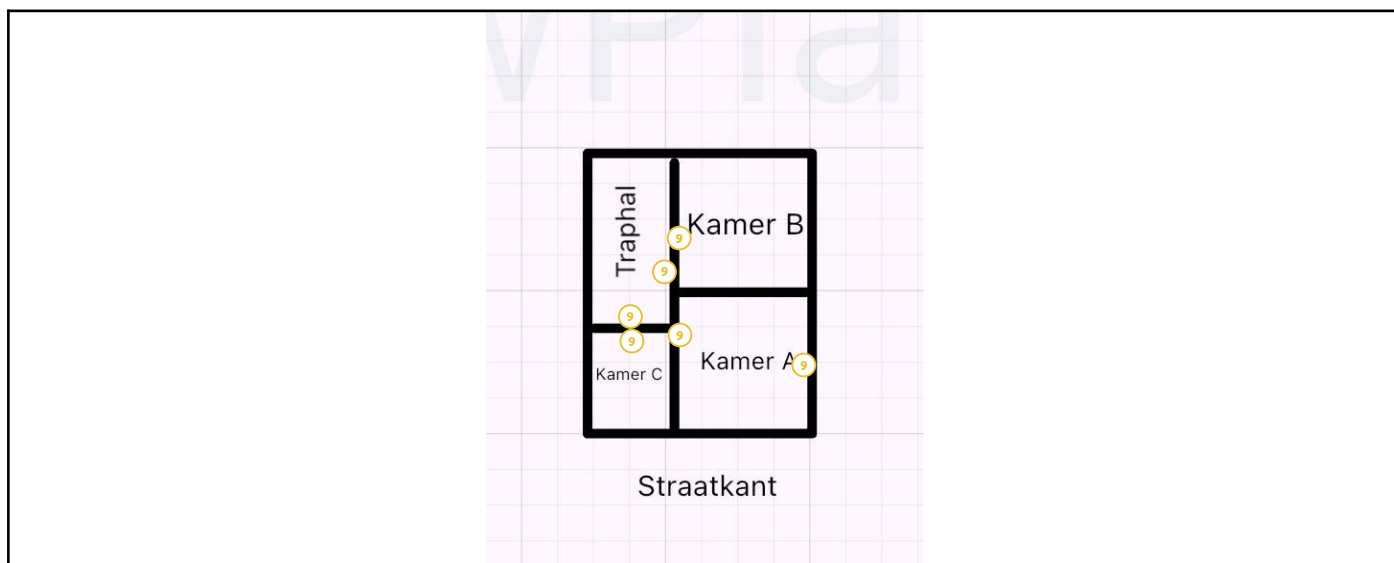
## Plan 1.9: Woning plan +1

| Beschrijving | Type | Actie |
|---|---|---|
| 9. Bakeliet toep.(schakelaars-stopcontact-<br>verdeeldozen-radiatorknoppen) | Asbestmateriaal | Zorgvuldig beheren |

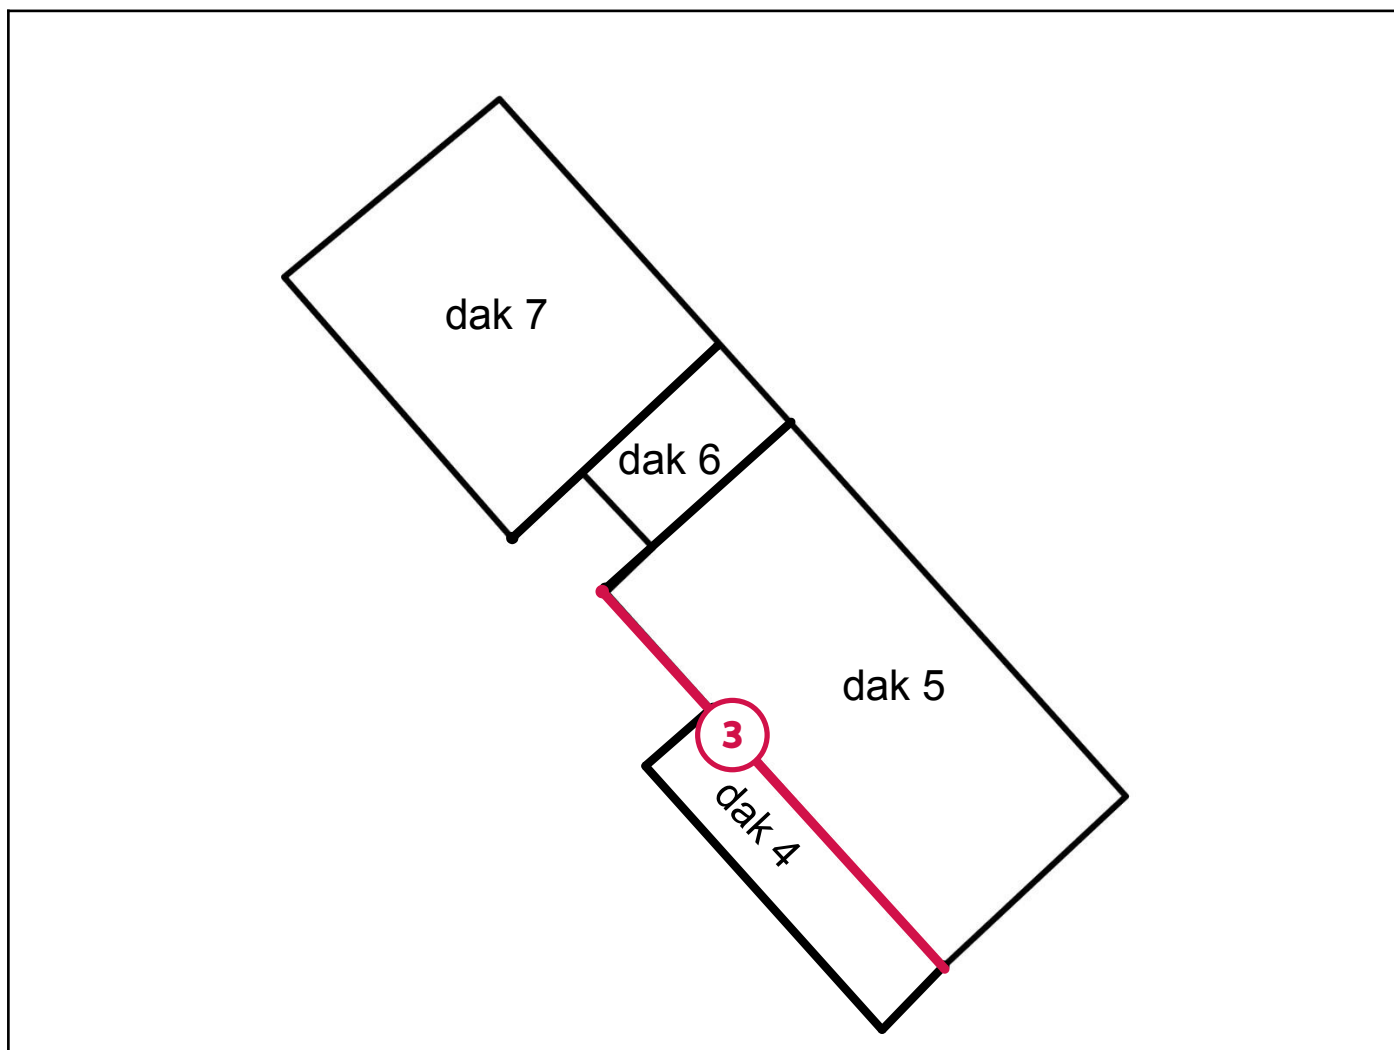
| Beschrijving | Type | Actie |
|---|---|---|
| 3. Slib/sediment dakgoot | Asbestmateriaal | Dringend verwijderen |

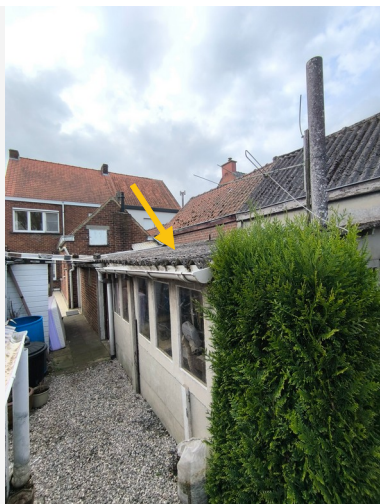
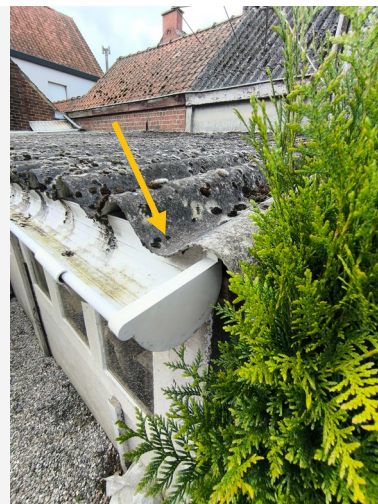
| Opmerking | <p>Er werd een staal genomen aan een uitstekend stuk waardoor de waterdichtheid van de dakbedekking niet in het gedrang komt.</p> <p>De vermelde oppervlaktes, diktes en volumes betreffen een beredeneerde schatting. Er worden geen rechten verleend aan deze oppervlaktes/diktes/volumes</p> |

- Eenvoudige handelingen: mag via doe-het-zelf of door werknemer(s) met opleidingsattest eenvoudige handelingen  
EH via doe-het zelf Standaard dragen van de nodige wegwerp beschermingsmiddelen FFP 3 masker , handschoenen en tyvec CAT III type 5-6 , afwasbaar schoeisel Indien mogelijk de ondervloer afdekken , golfplaten voorzichtig verwijderen, extra fixeren, niet breken , niet gooien, onmiddellijk dubbel verpakken , luchtdicht afsluiten of voorzichtig in container met asbest bag plaatsen. Voldoende benevelen/bevochtigen tijdens de duur van de werken. Indien golfplaten in slechte staat zijn en kans bestaat op breken : Eenvoudige handeling opgeleid personeel , alle werknemer(s) moeten wel beschikken over een opleidingsattest eenvoudige handelingen 8u Voor hechtgebonden toepassingen: Bij verwijdering door doe-het-zelf moet men dit afval dubbel en luchtdicht verpakt aandienen bij het gemeentelijk recyclagepark. Men raadpleegt best op voorhand de voorwaarden van het recyclagepark. Zie ook link Zie <https://ovam.vlaanderen.be/wie-mag-wat->

Zorg er dan voor dat: -u zich vooraf goed informeert op [www.asbestinfo.be](http://www.asbestinfo.be) -u zich beschermt met een FFP3 mondmasker, wegwerphandschoenen, wegwerpoveral Cat III type 5-6, afspoelbaar schoeisel -er geen minderjarigen of derden aanwezig zijn -u beschikt over PE-folie en zakken om loskomende deeltjes en het afval op te vangen en te verpakken -u beschikt over een vernevelaar (water) of fixeermiddel om het abestmateriaal te bevochtigen tijdens de volledige duur van de werken -u weet hoe u asbestmateriaal veilig kan demonteren zonder stof of breuken -u beschikt over natte doeken om eventuele resten en stof weg te nemen

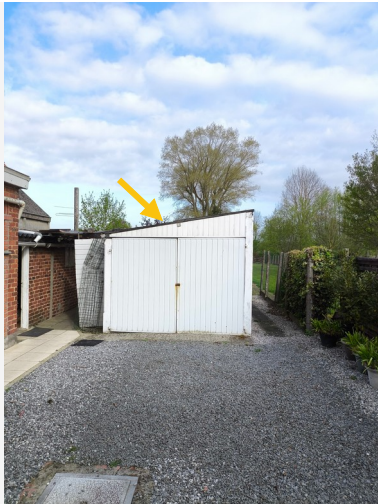
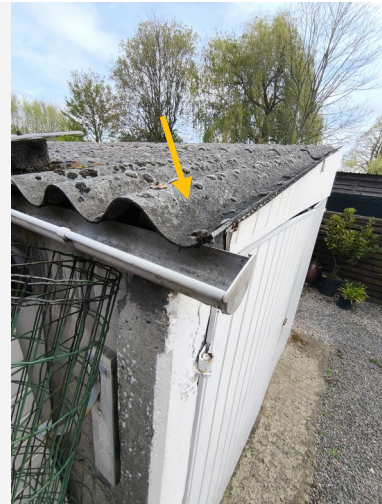
| <b>Opmerking</b> | <p>Er werd een staal genomen aan een uitstekend stuk waardoor de waterdichtheid van de dakbedekking niet in het gedrang komt.</p> <p>De vermelde oppervlaktes, diktes en volumes betreffen een beredeneerde schatting. Er worden geen rechten verleend aan deze oppervlaktes/diktes/volumes</p> |

- Eenvoudige handelingen: mag via doe-het-zelf of door werknemer(s) met opleidingsattest eenvoudige handelingen  
EH via doe-het zelf Standaard dragen van de nodige wegwerp beschermingsmiddelen FFP 3 masker , handschoenen en tyvec CAT III type 5-6 , afwasbaar schoeisel Indien mogelijk de ondervloer afdekken , golfplaten voorzichtig verwijderen, extra fixeren, niet breken , niet gooien, onmiddellijk dubbel verpakken , luchtdicht afsluiten of voorzichtig in container met asbest bag plaatsen. Voldoende benevelen/bevochtigen tijdens de duur van de werken. Indien golfplaten in slechte staat zijn en kans bestaat op breken : Eenvoudige handeling opgeleid personeel , alle werknemer(s) moeten wel beschikken over een opleidingsattest eenvoudige handelingen 8u Voor hechtgebonden toepassingen: Bij verwijdering door doe-het-zelf moet men dit afval dubbel en luchtdicht verpakt aandienen bij het gemeentelijk recyclagepark. Men raadpleegt best op voorhand de voorwaarden van het recyclagepark. Zie ook link Zie <https://ovam.vlaanderen.be/wie-mag-wat->

Zorg er dan voor dat: -u zich vooraf goed informeert op [www.asbestinfo.be](http://www.asbestinfo.be) -u zich beschermt met een FFP3 mondmasker, wegwerphandschoenen, wegwerpoveral Cat III type 5-6, afspoelbaar schoeisel -er geen minderjarigen of derden aanwezig zijn -u beschikt over PE-folie en zakken om loskomende deeltjes en het afval op te vangen en te verpakken -u beschikt over een vernevelaar (water) of fixeermiddel om het abestmateriaal te bevochtigen tijdens de volledige duur van de werken -u weet hoe u asbestmateriaal veilig kan demonteren zonder stof of breuken -u beschikt over natte doeken om eventuele resten en stof weg te nemen

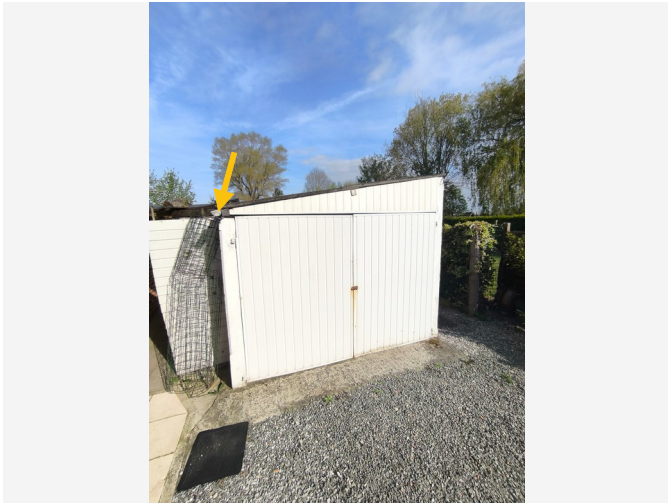
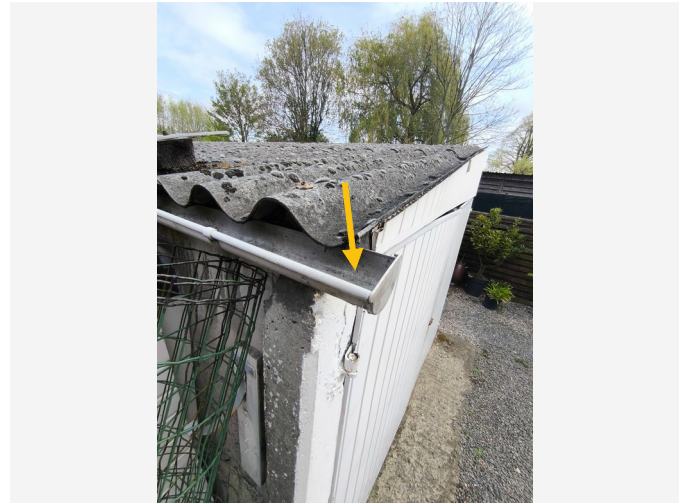
| <b>Identificatiemethode</b> | De asbestdeskundige beoordeelt het materiaal als asbestverdacht en dus asbesthoudend, en dit zonder monstername. |

Voor verwijdering het slib extra bevochtigen of fixeren om stof te voorkomen , niet breken om stof te beperken .

-u beschikt over een vernevelaar (water) of fixeermiddel om het abestmateriaal te bevochtigen tijdens de volledige duur van de werken

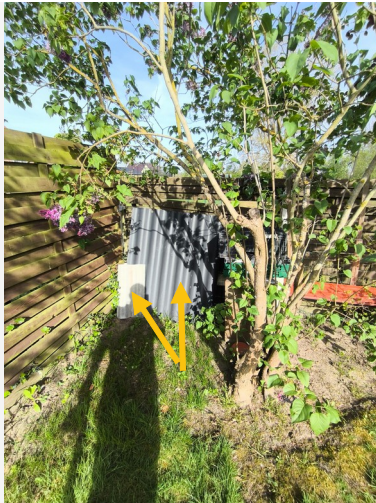
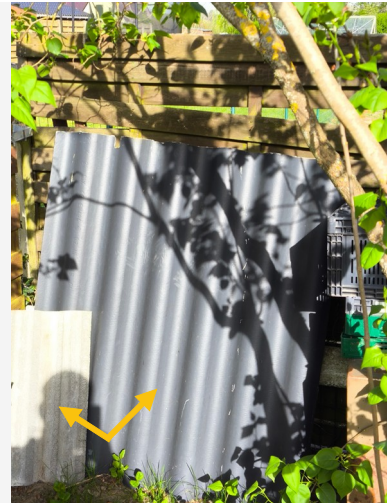
| <b>Identificatiemethode</b> | De asbestdeskundige beoordeelt het materiaal als asbestverdacht en dus asbesthoudend, en dit zonder monstername. |
| <b>Opmerking</b> | De vermelde hoeveelheid betreft een beredeneerde raming. Er worden geen rechten verleend aan deze hoeveelheid. |

-u beschikt over een vernevelaar (water) of fixeermiddel om het abestmateriaal te bevochtigen tijdens de volledige duur van de werken

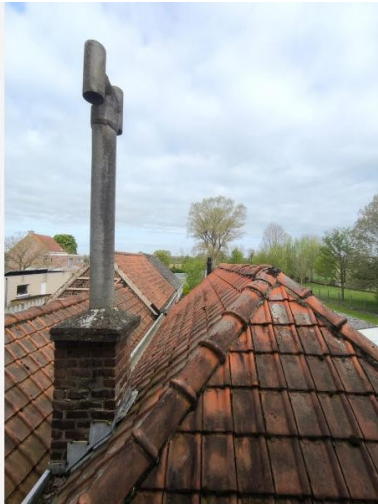
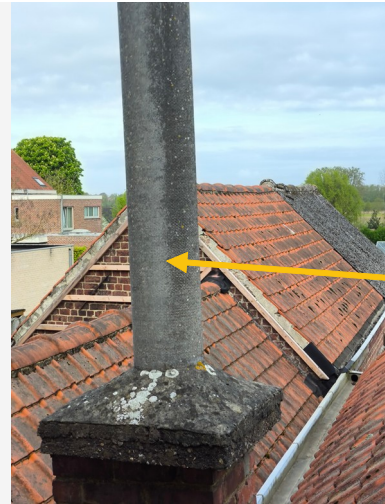
| Opmerking | <p>Op het dak is een schouwbus aanwezig.</p> <p>De vermelde oppervlaktes, diktes en volumes betreffen een beredeneerde schatting. Er worden geen rechten verleend aan deze oppervlaktes/diktes/volumes.</p> |

- Eenvoudige handelingen: mag via doe-het-zelf of door werknemer(s) met opleidingsattest eenvoudige handelingen  
EH via doe-het zelf De buis kan voorzichtig losgebeiteld worden , extra bevochtigen om stof te voorkomen  
Standaard dragen van de nodige wegwerp beschermingsmiddelen FFP 3 masker , handschoenen en tyvec  
CAT III type 5-6 , afwasbaar schoeisel Bij de gemeente/containerpark afsluitzakken halen om dubbel in te pakken , sluit luchtdicht af en breng naar het plaatselijk containerpark als hechtgebonden asbestafval. Voor hechtgebonden toepassingen: Bij verwijdering door doe-het-zelf moet men dit afval dubbel en luchtdicht verpakt aandienen bij het gemeentelijk recyclagepark. Men raadpleegt best op voorhand de voorwaarden van het recyclagepark. Zie ook link Zie <https://ovam.vlaanderen.be/wie-mag-wat-verwijderen>  
<https://ovam.vlaanderen.be/voorzorgsmaatregelen-bij-asbestverwijdering>

worden achteraan in het attest verder toegelicht Mag en wil uzelf verwijderen: Zorg er dan voor dat: -u zich vooraf goed informeert op [www.asbestinfo.be](http://www.asbestinfo.be) -u zich beschermt met een FFP3 mondmasker, wegwerphandschoenen, wegwerpoveral Cat III type 5-6, afspoelbaar schoeisel -er geen minderjarigen of derden aanwezig zijn -u beschikt over PE-folie en zakken om loskomende deeltjes en het afval op te vangen en te verpakken -u beschikt over een vernevelaar (water) of fixeermiddel om het abestmateriaal te bevochtigen tijdens de volledige duur van de werken -u weet hoe u asbestmateriaal veilig kan demonteren zonder stof of breuken -u beschikt over natte doeken om eventuele resten en stof weg te nemen

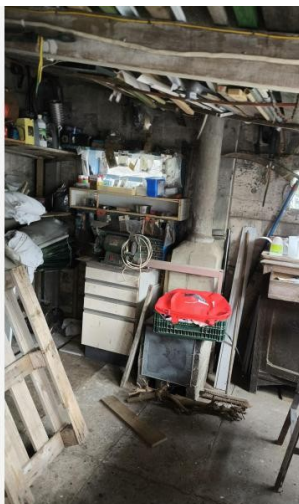
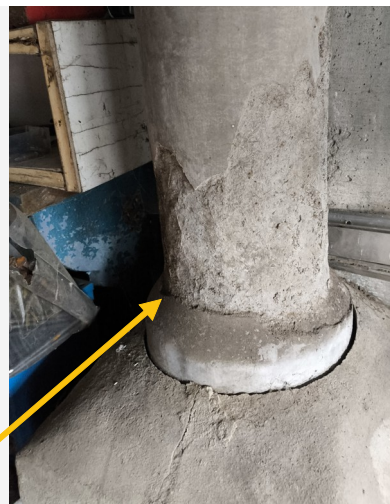
| <b>Opmerking</b> | De vermelde oppervlaktes, diktes en volumes betreffen een beredeneerde schatting. Er worden geen rechten verleend aan deze oppervlaktes/diktes/volumes. |

- Eenvoudige handelingen: mag via doe-het-zelf of door werknemer(s) met opleidingsattest eenvoudige handelingen  
EH via doe-het zelf De buis kan voorzichtig losgebeiteld worden , extra bevochtigen om stof te voorkomen  
Standaard dragen van de nodige wegwerp beschermingsmiddelen FFP 3 masker , handschoenen en tyvec CAT III type 5-6 , afwasbaar schoeisel Bij de gemeente/containerpark afsluitzakken halen om dubbel in te pakken , sluit luchtdicht af en breng naar het plaatselijk containerpark als hechtgebonden asbestafval. Voor hechtgebonden toepassingen: Bij verwijdering door doe-het-zelf moet men dit afval dubbel en luchtdicht verpakt aandienen bij het gemeentelijk recyclagepark. Men raadpleegt best op voorhand de voorwaarden van het recyclagepark. Zie ook link Zie <https://ovam.vlaanderen.be/wie-mag-wat-verwijderen>  
<https://ovam.vlaanderen.be/voorzorgsmaatregelen-bij-asbestverwijdering>

wegwerphandschoenen, wegwerpoveral Cat III type 5-6, afspoelbaar schoeisel -er geen minderjarigen of derden aanwezig zijn -u beschikt over PE-folie en zakken om loskomende deeltjes en het afval op te vangen en te verpakken -u beschikt over een vernevelaar (water) of fixeermiddel om het abestmateriaal te bevochtigen tijdens de volledige duur van de werken -u weet hoe u asbestmateriaal veilig kan demonteren zonder stof of breuken -u beschikt over natte doeken om eventuele resten en stof weg te nemen

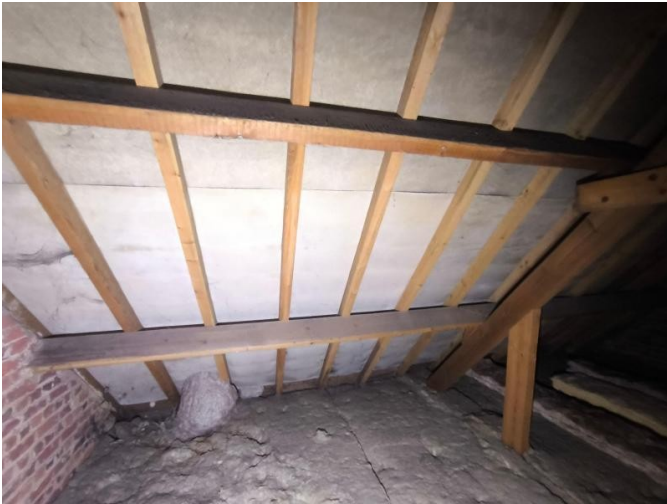
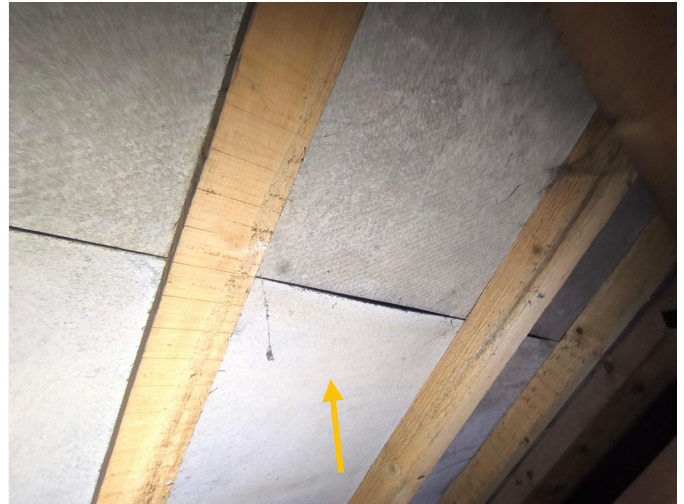
Het asbestmateriaal valt onder de mijlpaal van 2040.

Maatregelen nemen

- Zorg voor een veilig beheer en verwijder dit asbestmateriaal wanneer het bij werken eenvoudig bereikbaar wordt. Controleer de toestand jaarlijks op wijzigingen.

- Eenvoudige handelingen: mag via doe-het-zelf of door werknemer(s) met opleidingsattest eenvoudige handelingen  
Opgeleid personeel

(dak werker met 8u basisopleiding asbest) indien de platen eenvoudig te verwijderen zijn zonder kans op breken kan dit via doe-het-zelf of door werknemer(s) met opleidingsattest eenvoudige handelingen; Dek de zoldervloer af met plastic folie . Standaard dragen van de nodige wegwerp beschermingsmiddelen FFP 3 masker , handschoenen en tyvec CAT III type 5-6 , afspoelbaar schoeisel Verwijder de dakpannen. Fixeer het plaatmateriaal , de asbesthoudende platen één voor één en in hun geheel verwijderen. Niet gooien, niet breken. Verwijder onder verneveling of tussentijds voldoende bevochtigen tijdens de volledige duur van de werken. Dubbel verpakken in plastic folie , luchtdicht verpakken of plaats in container met asbestbag. Reinig Nadien de draagstructuur met vochtige doeken (+stofzuiger met absoluut filter kan niet gehoord worden dus voor een particulier niet mogelijk .) Alle werknemer(s) moeten wel beschikken over een opleidingsattest eenvoudige handelingen 8u. Een vastgesteld asbesthoudend onderdak mag niet definitief

ingesloten worden , dit dient verplicht verwijderd te worden als het bij werken bereikbaar wordt. (vb bij vernieuwen van de dakbedekking onderdak mee verwijderen ) Voor hechtgebonden toepassingen: Bij verwijdering door doe-het-zelf moet men dit afval dubbel en luchtdicht verpakt aandienen bij het gemeentelijk recyclagepark. Men raadpleegt best op voorhand de voorwaarden van het recyclagepark.

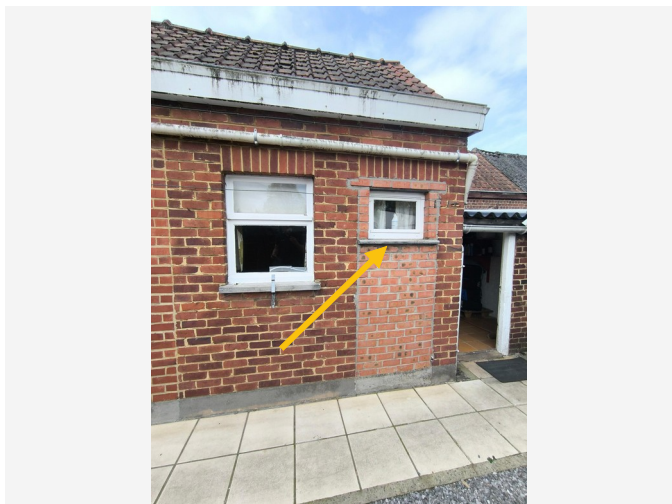
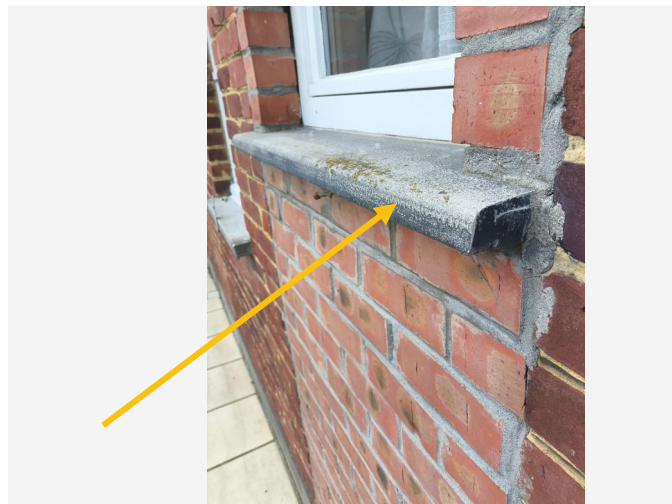
| Opmerking | <p>De vermelde oppervlaktes,langtes en volumes betreffen een beredeneerde schatting. Er worden geen rechten verleend aan deze oppervlaktes/lengtes/volumes.</p> <p>Het is moeilijk te bepalen of de bakeliettoepassingen in de woning ook effectief asbesthoudend zijn (het kan ook gaan om de asbestvrije variant).</p> <p>Er werd geen monster genomen oww beschadiging aan een elektrisch gerelateerde toepassing, extra controle bij verwijdering van het verdacht materiaal.</p> <p>De toepassingen zijn in verschillende ruimtes/constructie aanwezig, enkele toepassingen zijn aangeduid op de plannen</p> |

- Eenvoudige handelingen: mag via doe-het-zelf of door werknemer(s) met opleidingsattest eenvoudige handelingen  
EH via doe-het zelf : De dorpels of tabletten kunnen voorzichtig losgebeiteld worden, zonder de toepassing zelf te breken , extra bevochtigen om stof te voorkomen Standaard dragen van de nodige wegwerp beschermingsmiddelen FFP 3 masker , handschoenen en tyvec CAT III type 5-6 , afwasbaar schoeisel Verpakken in dubbel plastic folie , sluit luchtdicht af en afvoeren naar het containerpark als hechtgebonden asbestafval. Voor hechtgebonden toepassingen: Bij verwijdering door doe-het-zelf moet men dit afval dubbel en luchtdicht verpakt aandienen bij het gemeentelijk recyclagepark. Men raadpleegt best op voorhand de voorwaarden van het recyclagepark. Zie ook link Zie <https://ovam.vlaanderen.be/wie-mag-wat-verwijderen> <https://ovam.vlaanderen.be/voorzorgsmaatregelen-bij-asbestverwijdering> <https://ovam.vlaanderen.be/asbestafval-afvoeren> Zie ook wetgevend kader (website van de OVAM en CODEX boek VI titel 3). <http://werk.belgie.be/sites/default/files/content/documents/Welzijn%20op%20het>

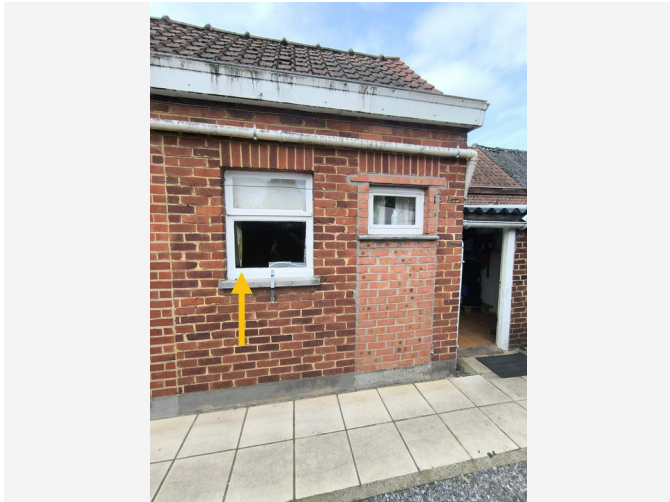
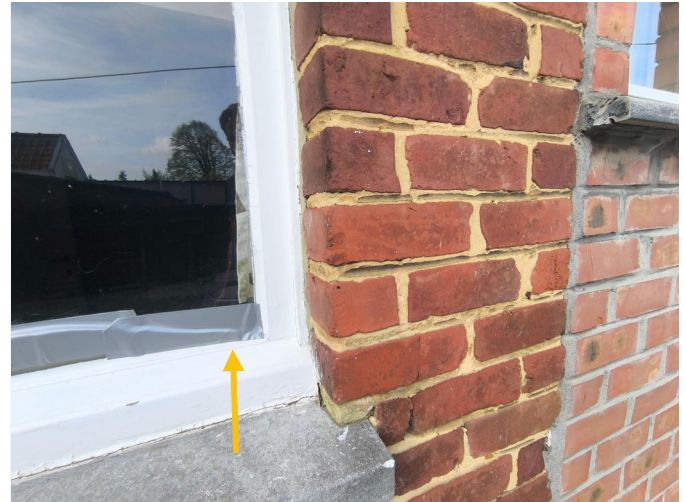
## Fiche 22: Kit 1 kozijn-glas (met staalname) houten raam

Geen asbest

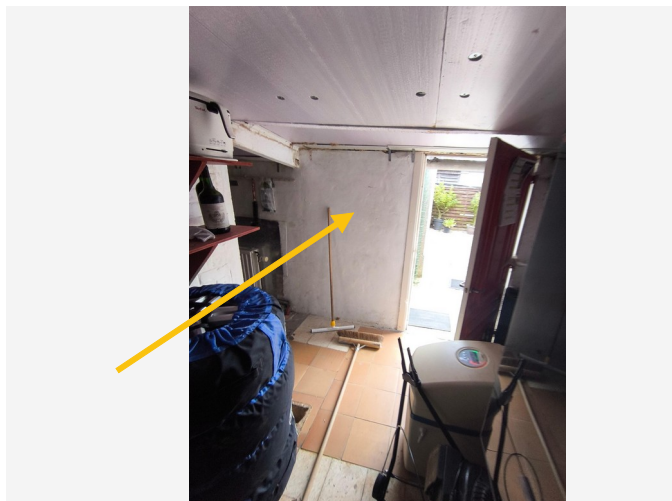
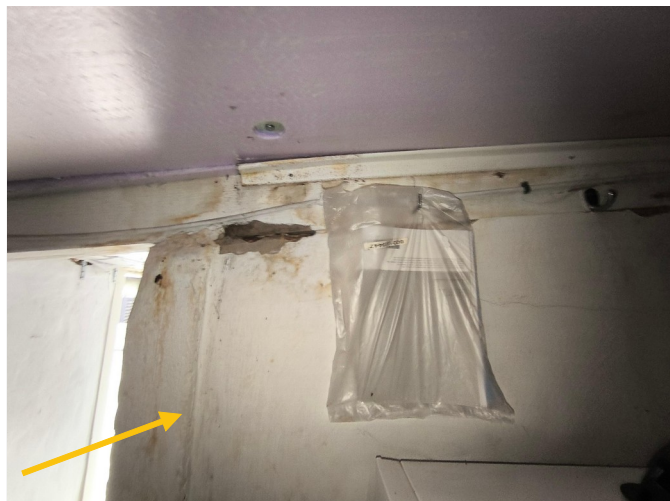
## Fiche 23: Cementering 3 binnentoepassing (stookruimte)

Geen asbest
