# Asbestinventarisatetest

Beaucarnestraat 21, 9700 Oudenaarde

Attestnummer : 20231228-000234.000

Uitgegeven op : 28.12.2023

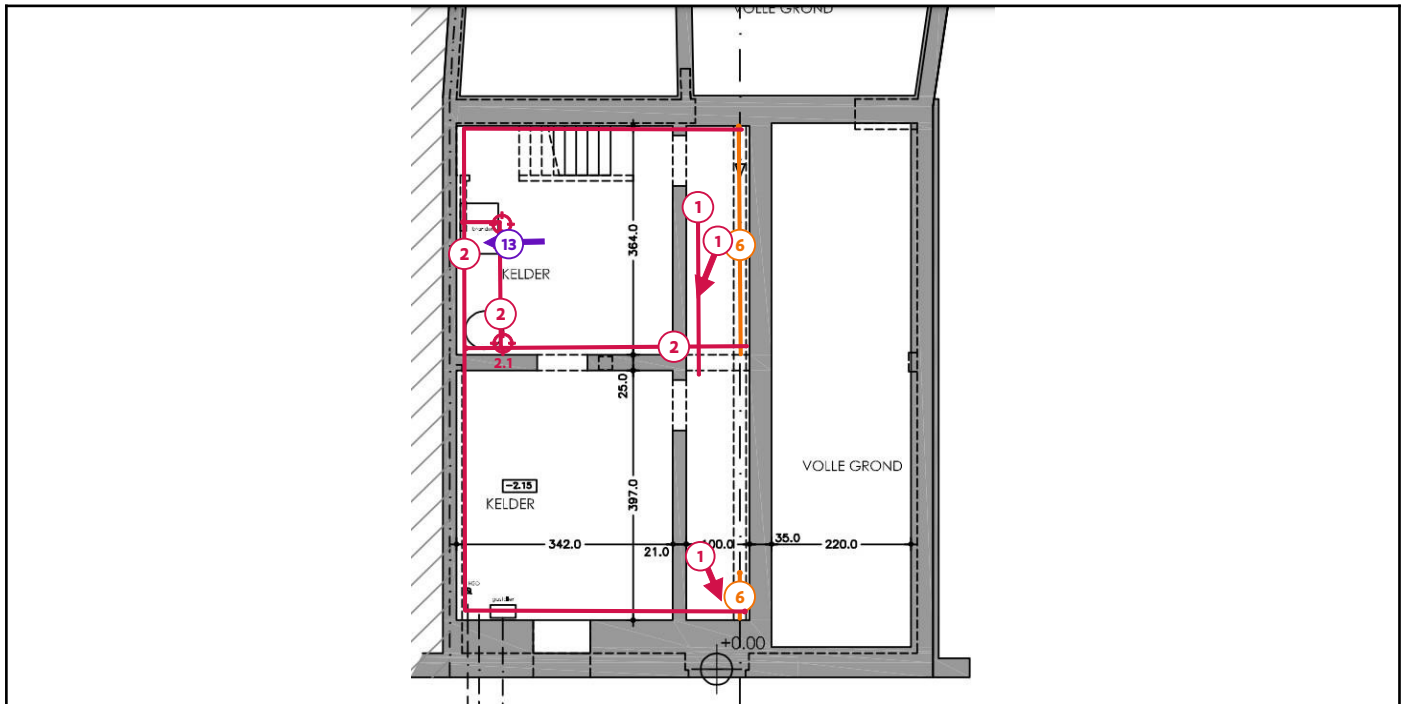
# Plan 1.1: Kelder

Beschrijving	Type	Actie
1. Buizen / fragmenten kelder	Asbestmateriaal	Dringend verwijderen
2. Leidingisolatie Kelder	Asbestmateriaal	Dringend verwijderen
2.1 Code: M01	Mengmonster	-
6. Afvoerbuis Kelder	Asbestmateriaal	Verwijderen
13. Brander achterbouw + kelder	Advies	-

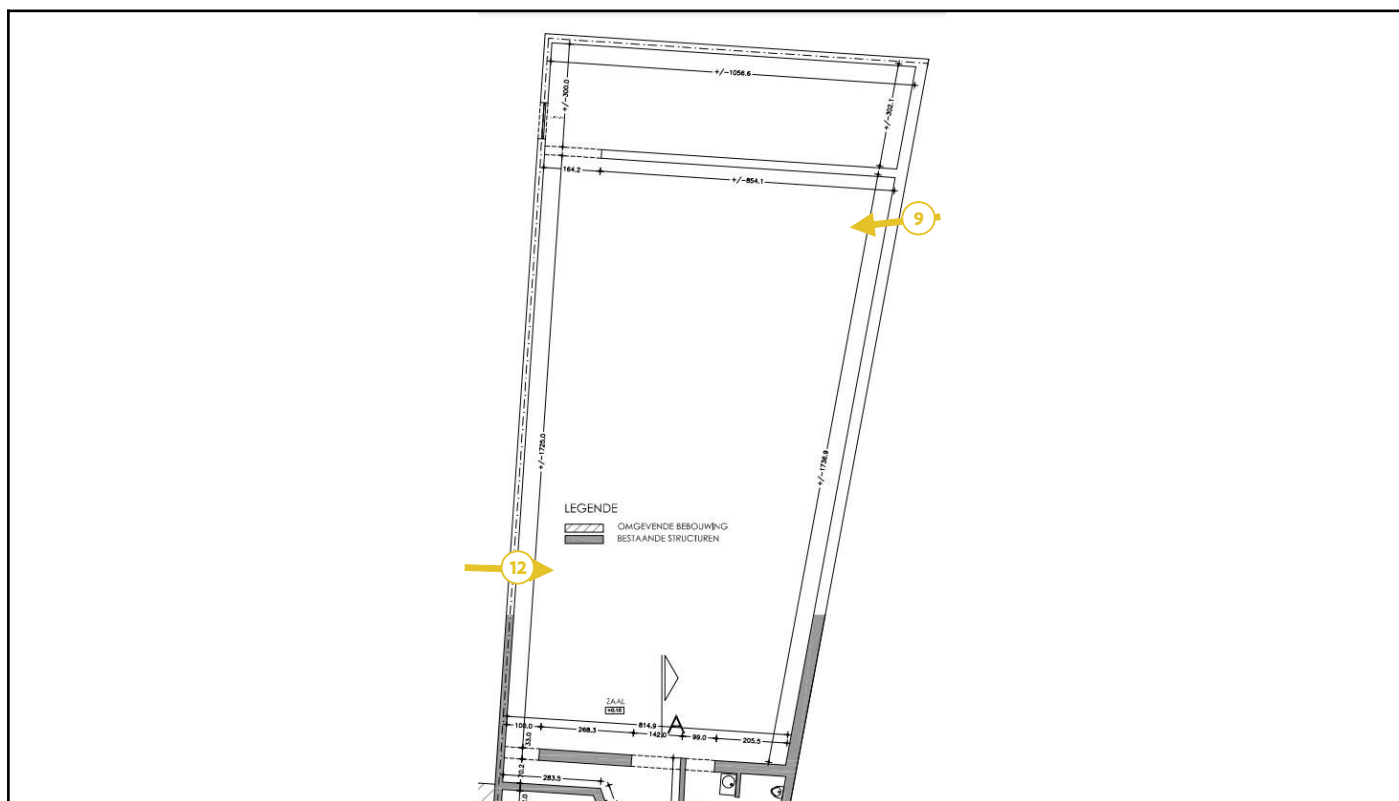
## Plan 1.3: Gelijkvloers Achter

Beschrijving	Type	Actie
9. Schouw achterbouw rechts	Asbestmateriaal	Zorgvuldig beheren
12. Schouw achterbouw links	Asbestmateriaal	Zorgvuldig beheren

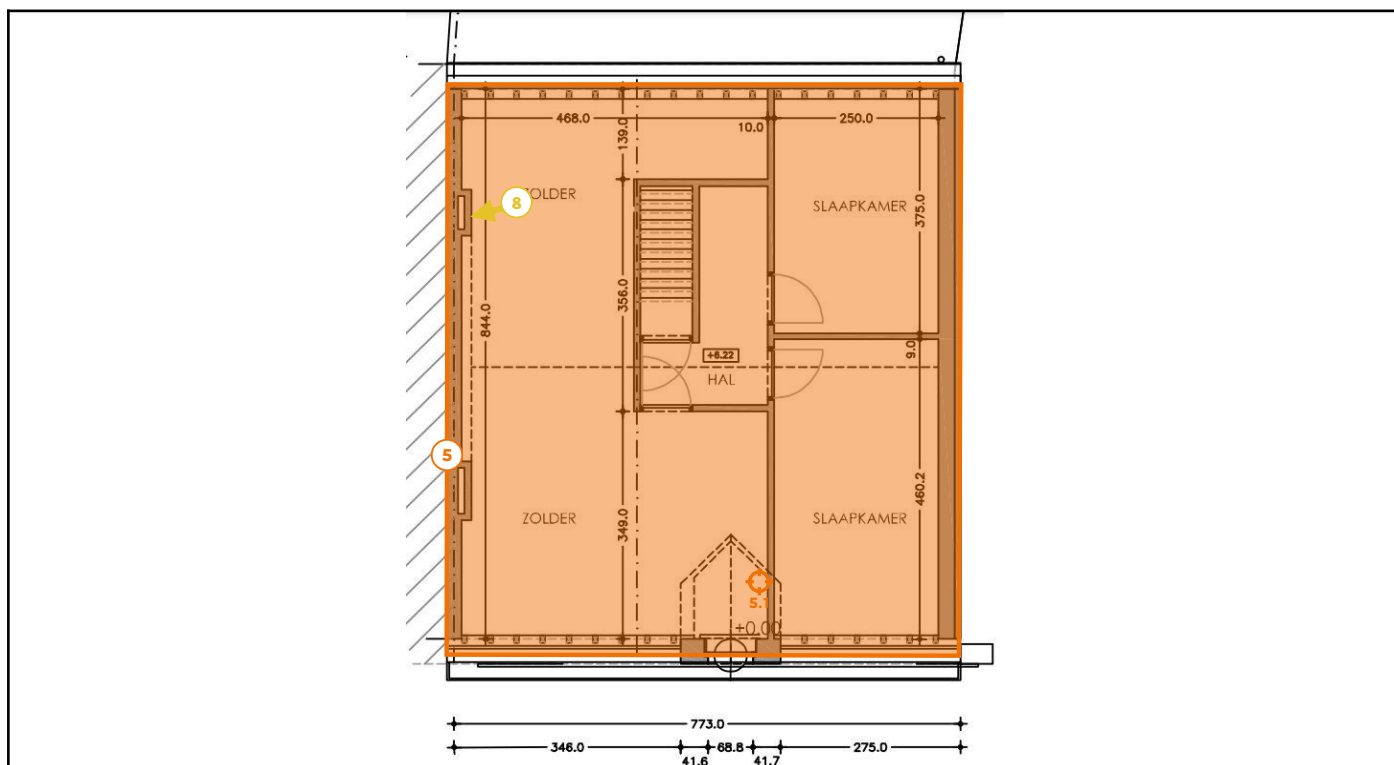
## Plan 1.5: Zolder

Beschrijving	Type	Actie
5. Dakleien	Asbestmateriaal	<a href="#">Verwijderen</a>
5.1 Code: M02	Puntmonster	-
8. Roetluikje Zolder	Asbestmateriaal	<a href="#">Zorgvuldig beheren</a>

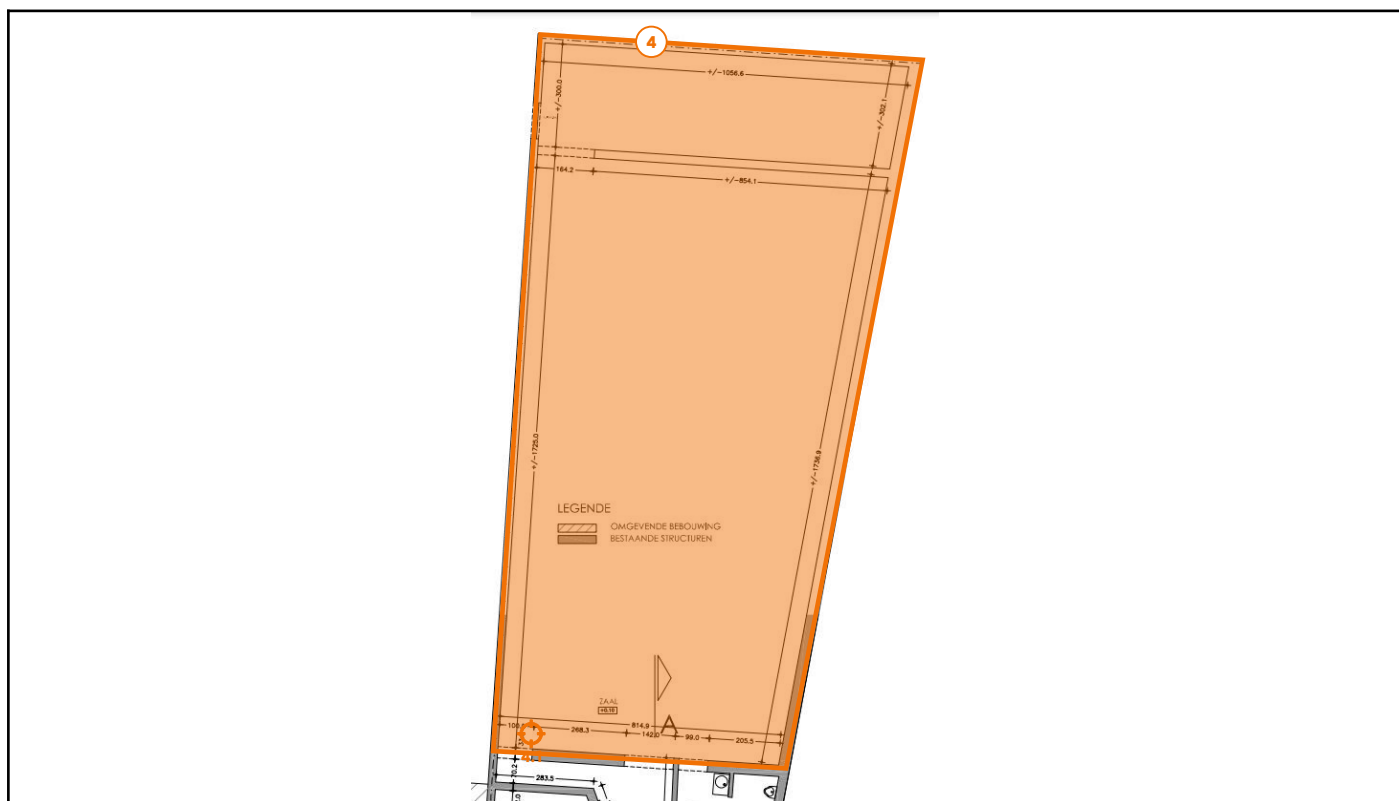
## Plan 1.6: Gelijkvloers Achter (Dak)

Beschrijving	Type	Actie
4. Dak Achterbouw	Asbestmateriaal	<a href="#">Verwijderen</a>
4.1 Code: M03	Puntmonster	-

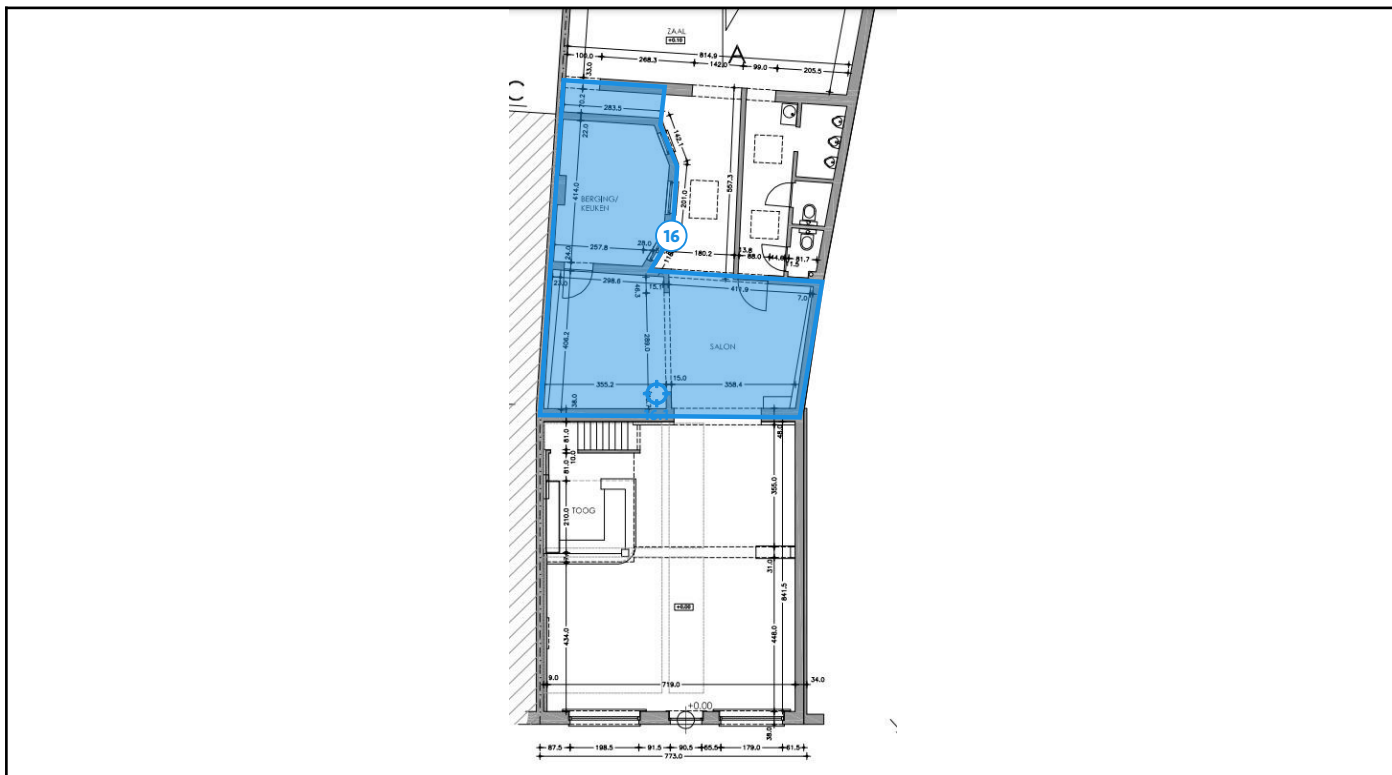
## Plan 1.7: Gelijkvloers Voor (Plat Dak)

Beschrijving	Type	Actie
16. Roofing plat dak tussenbouw	Geen asbest	-
16.1 Code: M04	Puntmonster	-

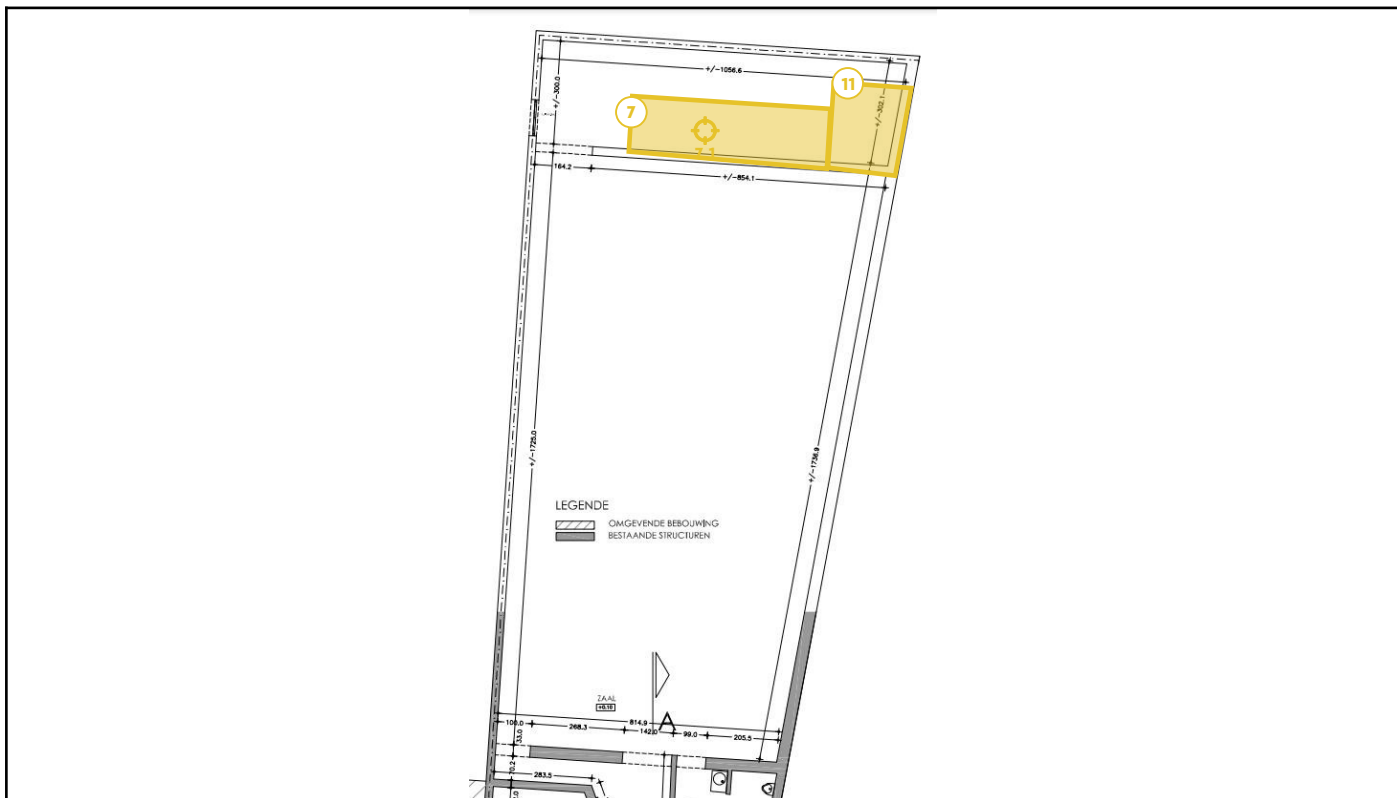
## Plan 1.8: Gelijkvloers Achter (Podium + Stook)

Beschrijving	Type	Actie
7. Plafond podium	Asbestmateriaal	Zorgvuldig beheren
7.1 Code: M05	Puntmonster	-
11. Plafond stookruimte	Asbestmateriaal	Zorgvuldig beheren

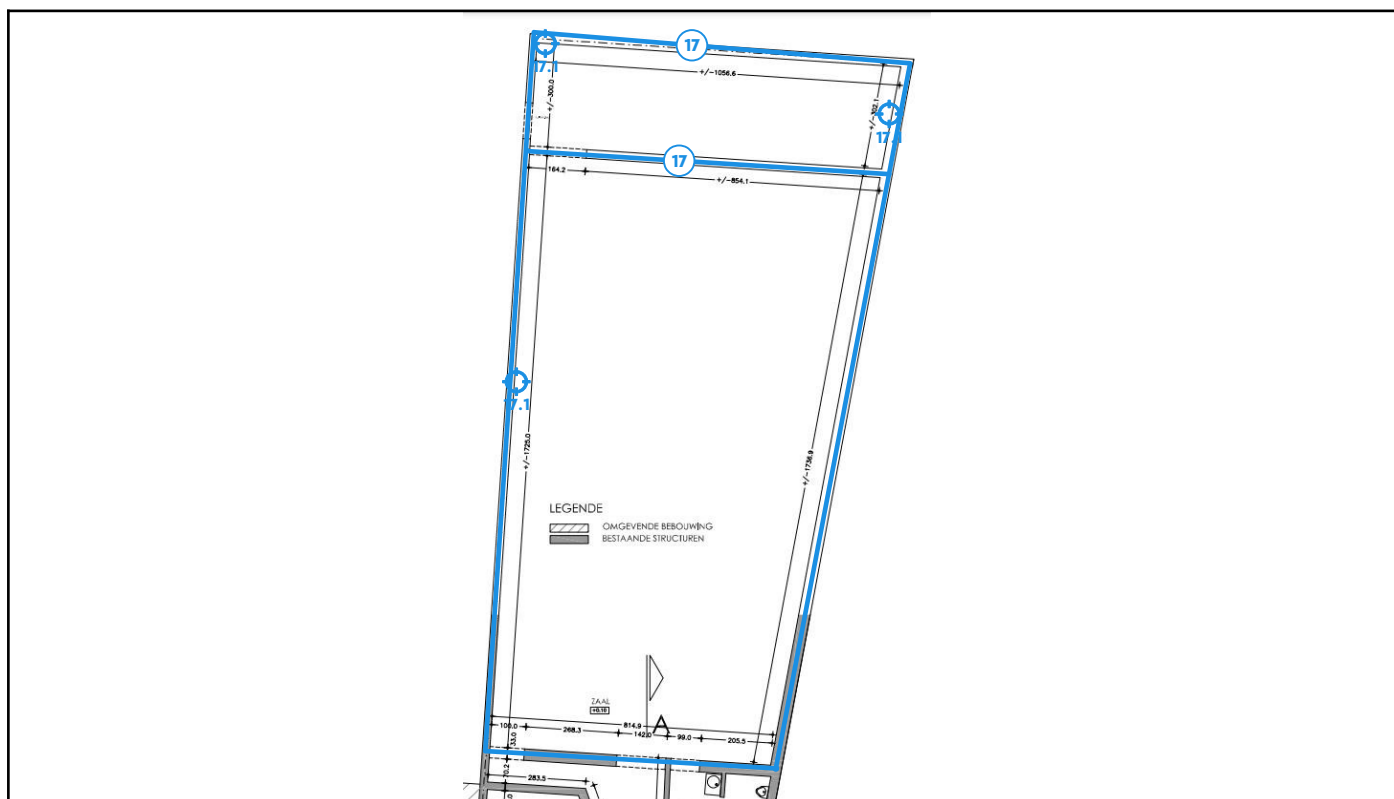
## Plan 1.10: Gelijkvloers Achter (Muurpleister)

Beschrijving	Type	Actie
17. Muurpleister	Geen asbest	-
17.1 Code: M06	Mengmonster	-

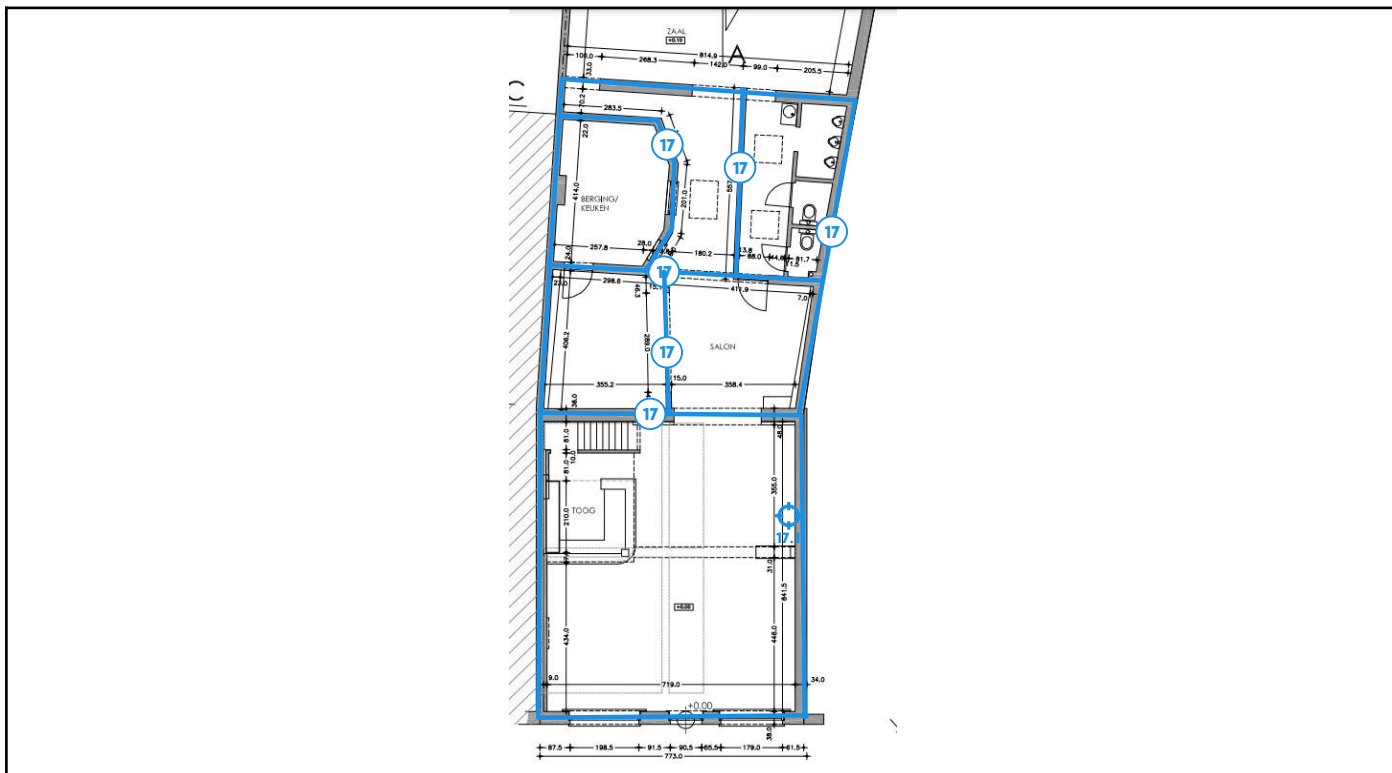
## Plan 1.11: Gelijkvloers Voor (Muurpleister)

Beschrijving	Type	Actie
17. Muurpleister	Geen asbest	-
17.1 Code: M06	Mengmonster	-

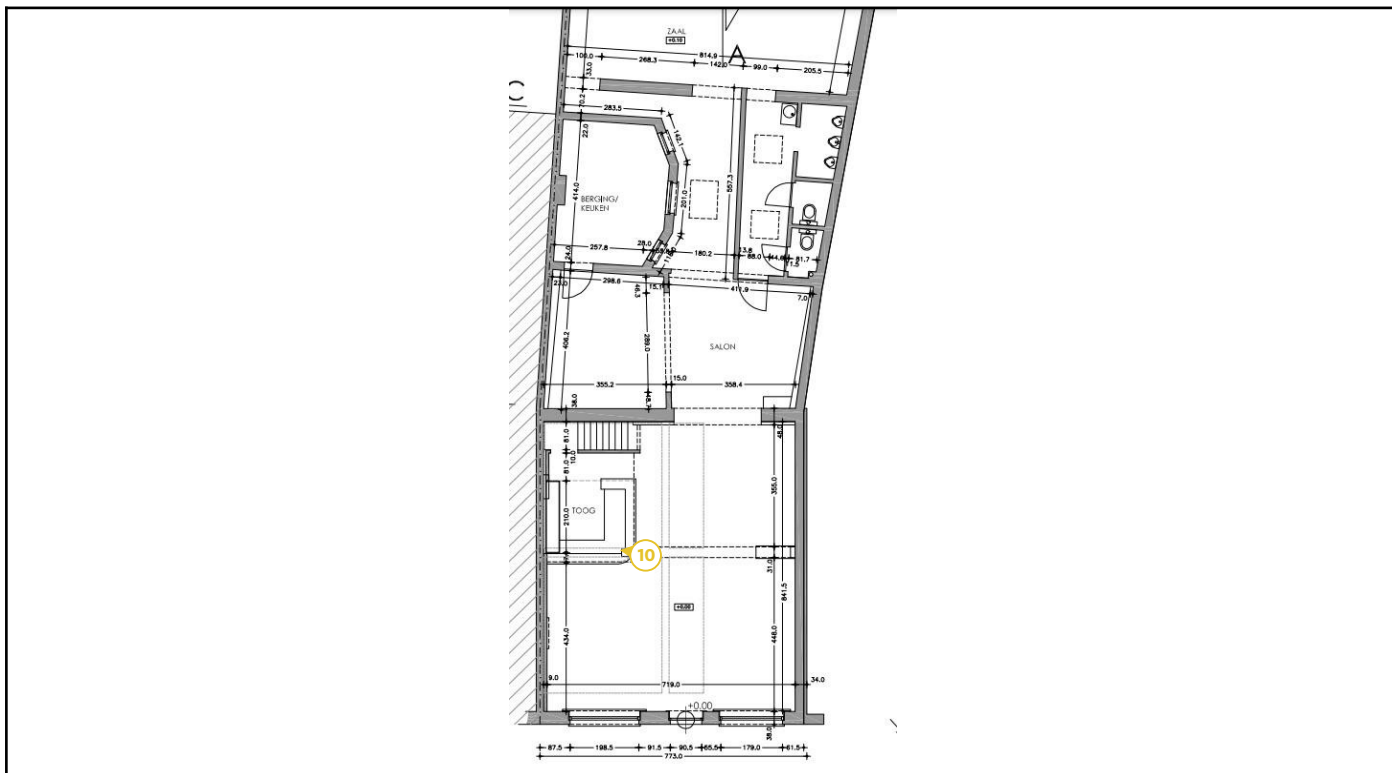
## Plan 1.14: Gelijkvloers Voor (Steunpilaar)

Beschrijving	Type	Actie
10. Steunpilaar toog	Asbestmateriaal	Zorgvuldig beheren
