Asbestinventarisatetest

Schorissesteenweg 64, 9600 Ronse

Attestnummer : 20251216-000466.000

Uitgegeven op : 16.12.2025

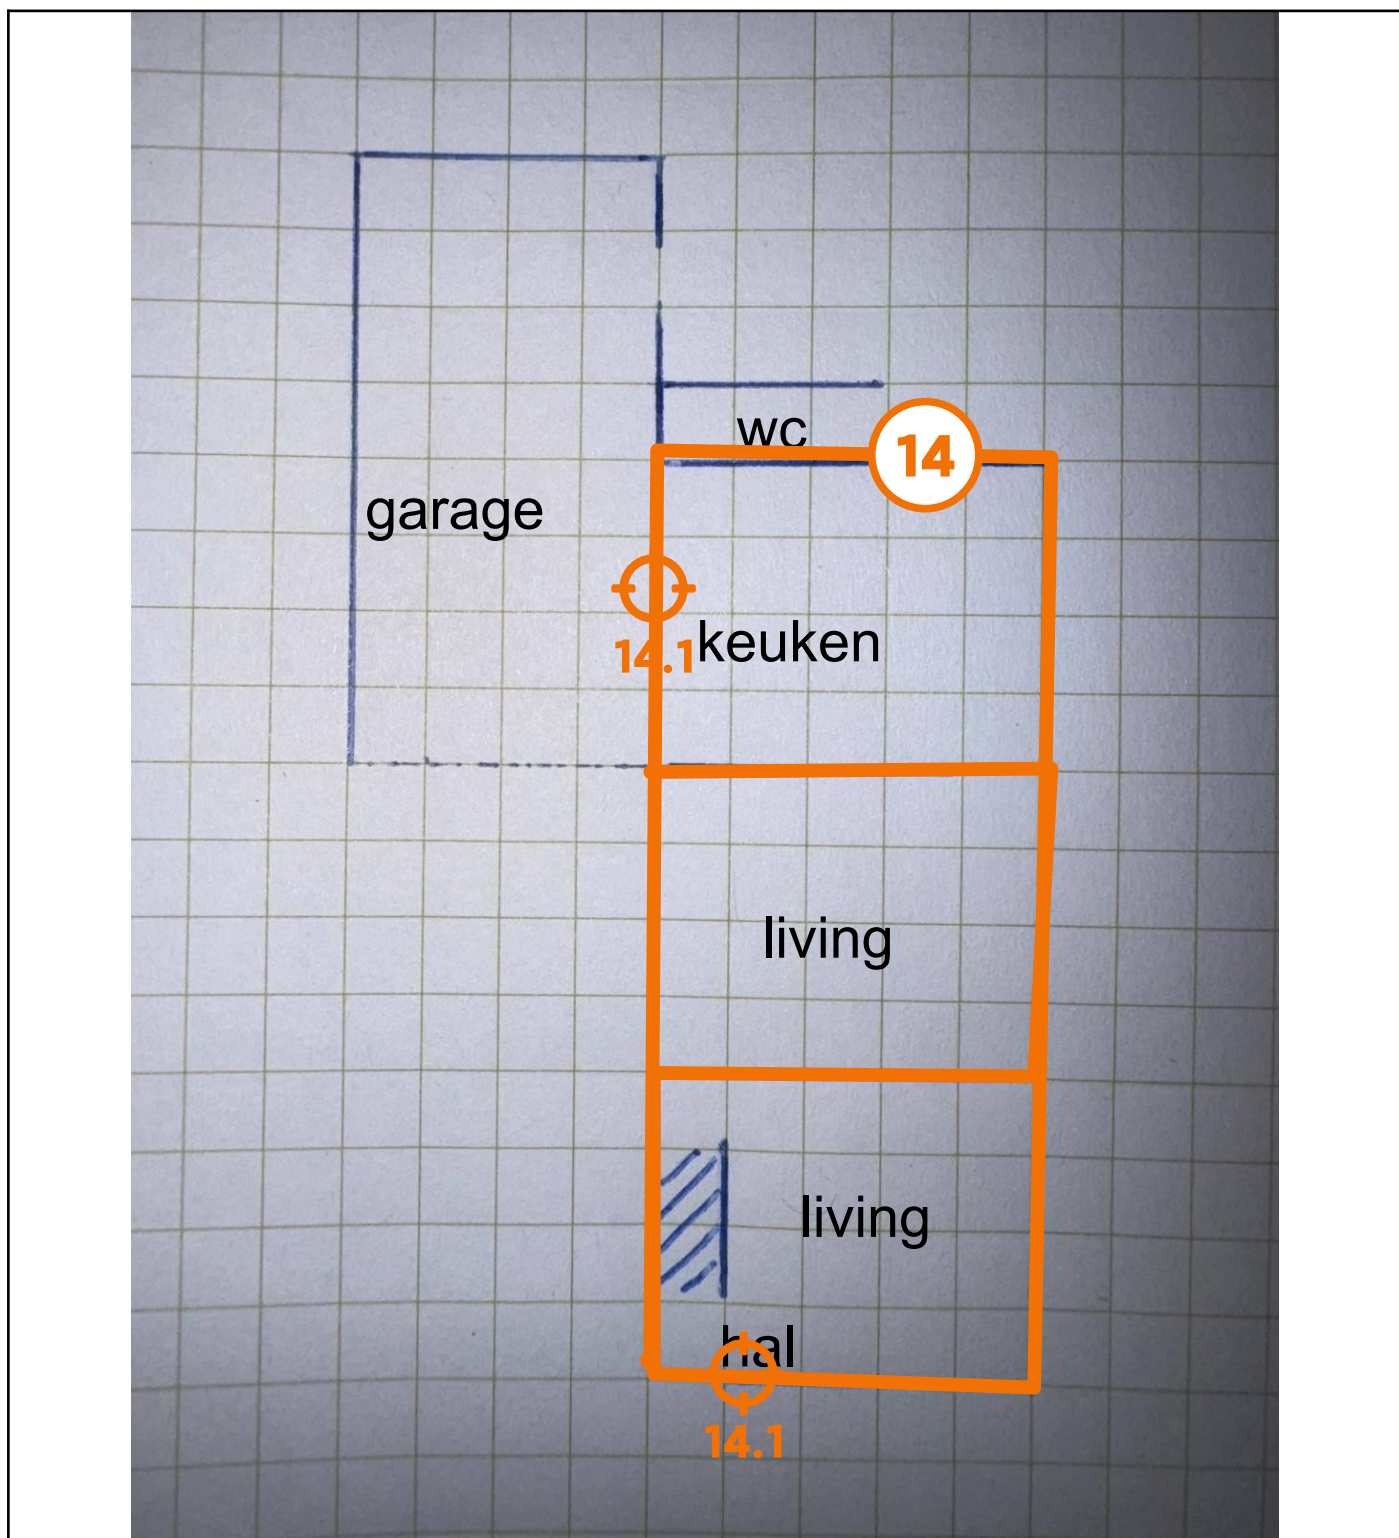
Plan 1.5: gelijkvloers

Beschrijving	Type	Actie
14. pleisterwerk muren	Asbestmateriaal	Maatregelen nemen

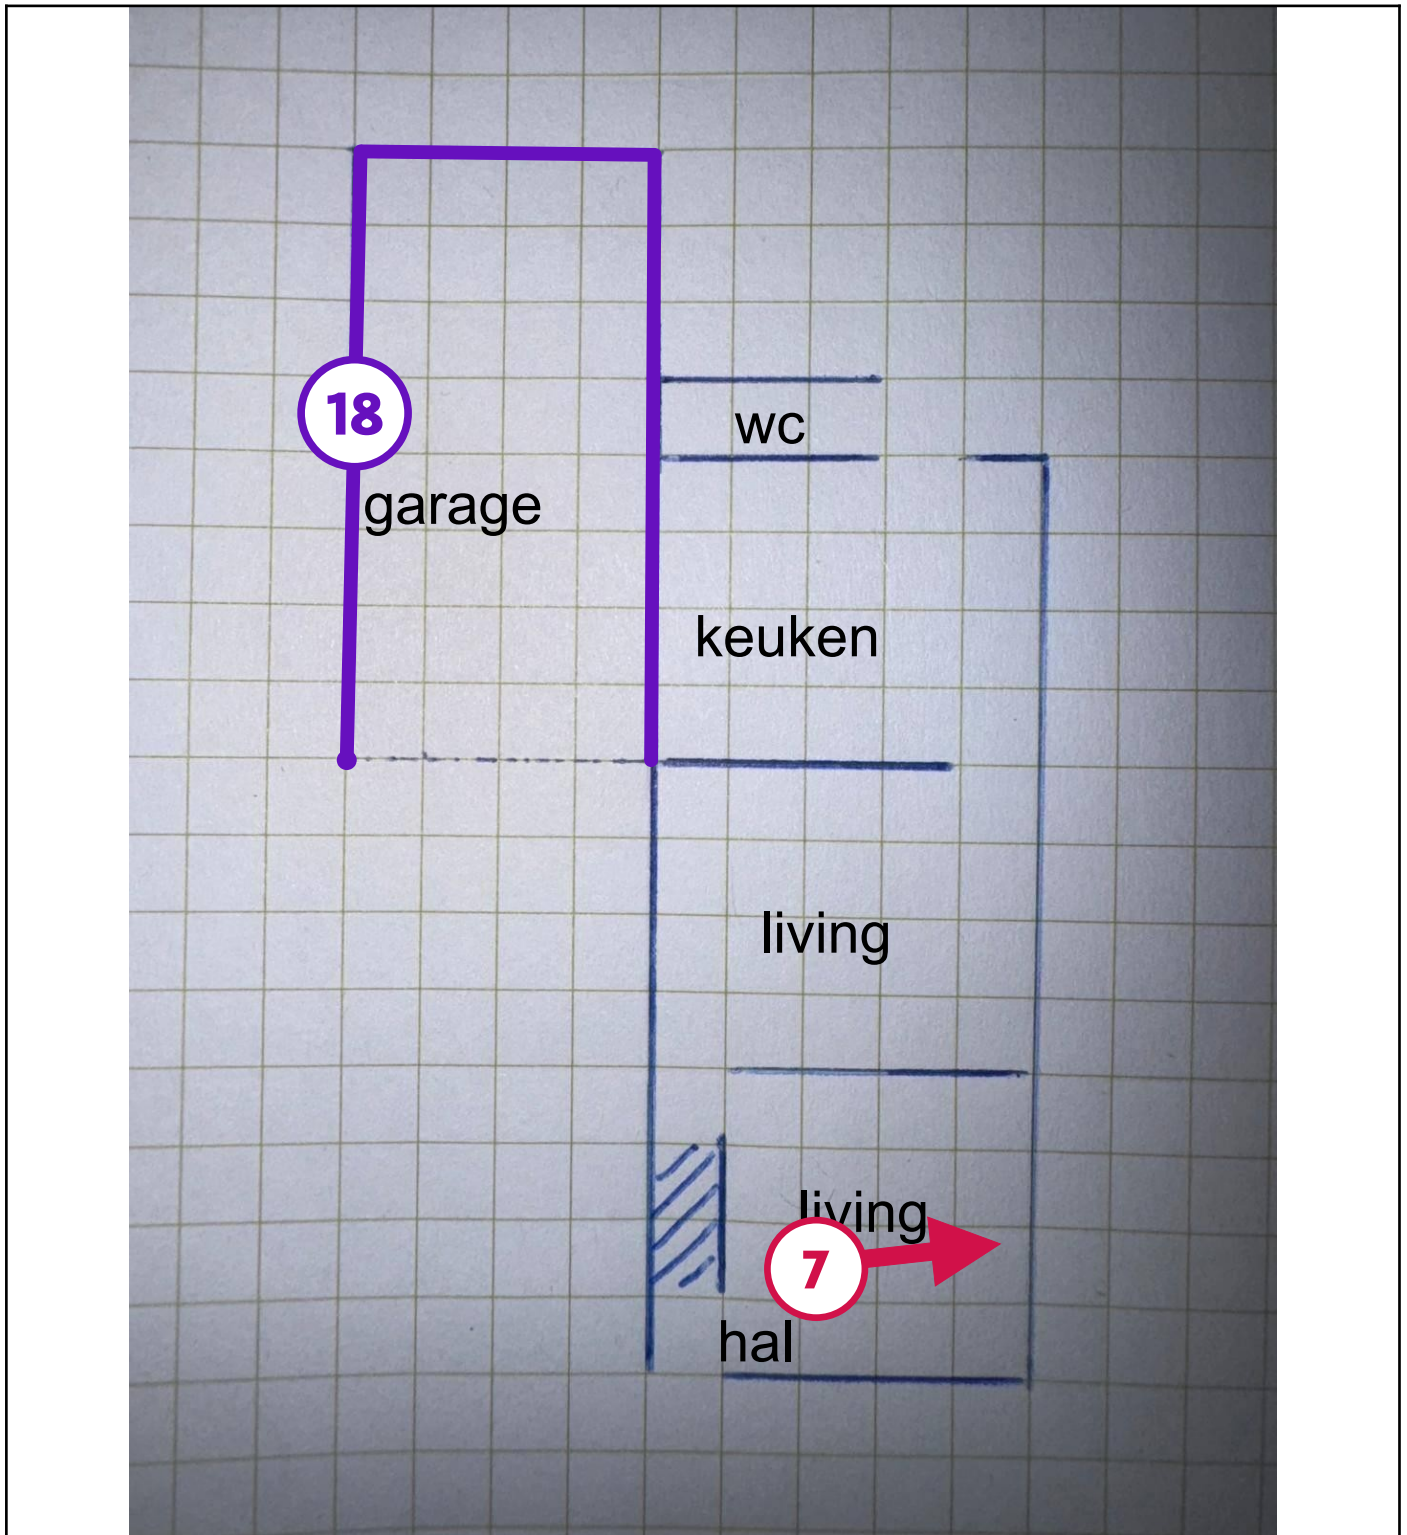
Plan 1.7: gelijkvloers

Beschrijving	Type	Actie
7. afdichtingskoord kachel	Asbestmateriaal	Dringend verwijderen

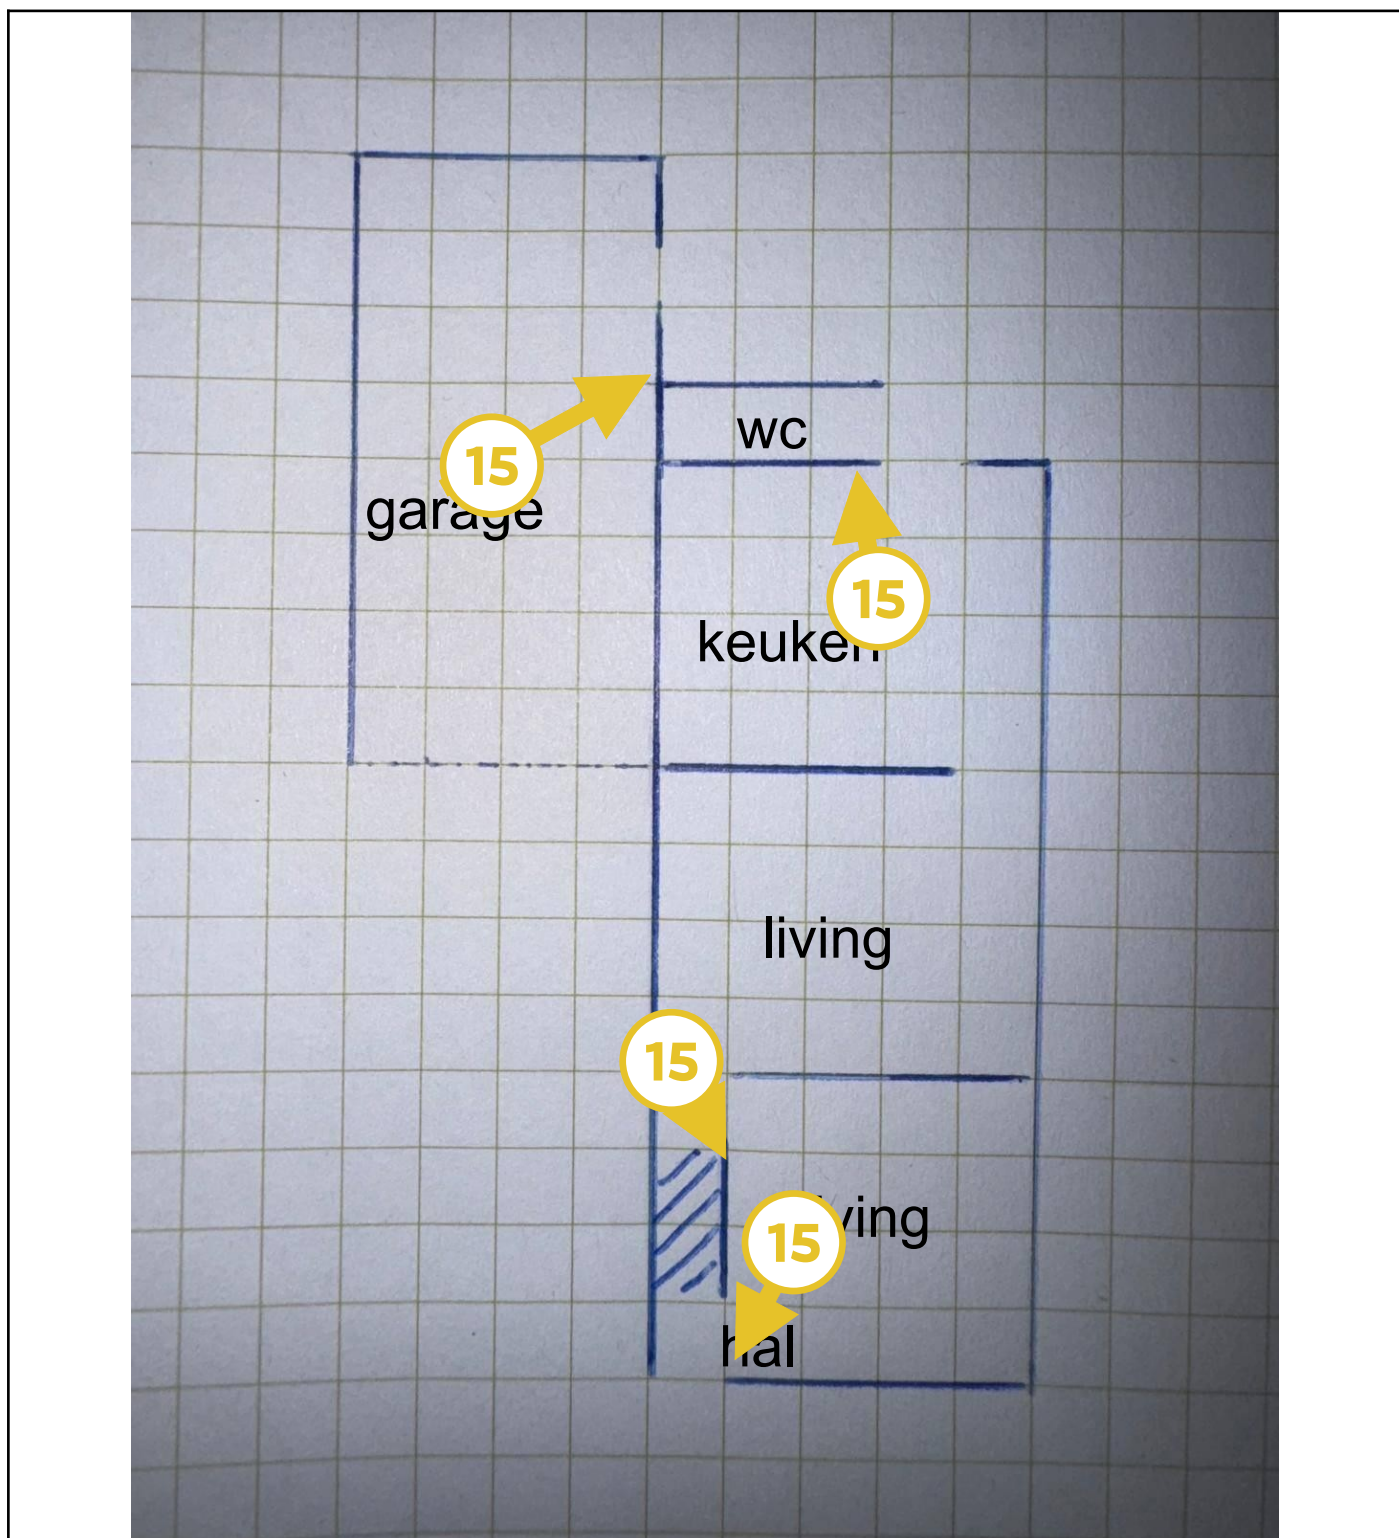
Plan 1.8: gelijkvloers

Beschrijving	Type	Actie
15. bakeliet schakelaar(s)	Asbestmateriaal	Zorgvuldig beheren

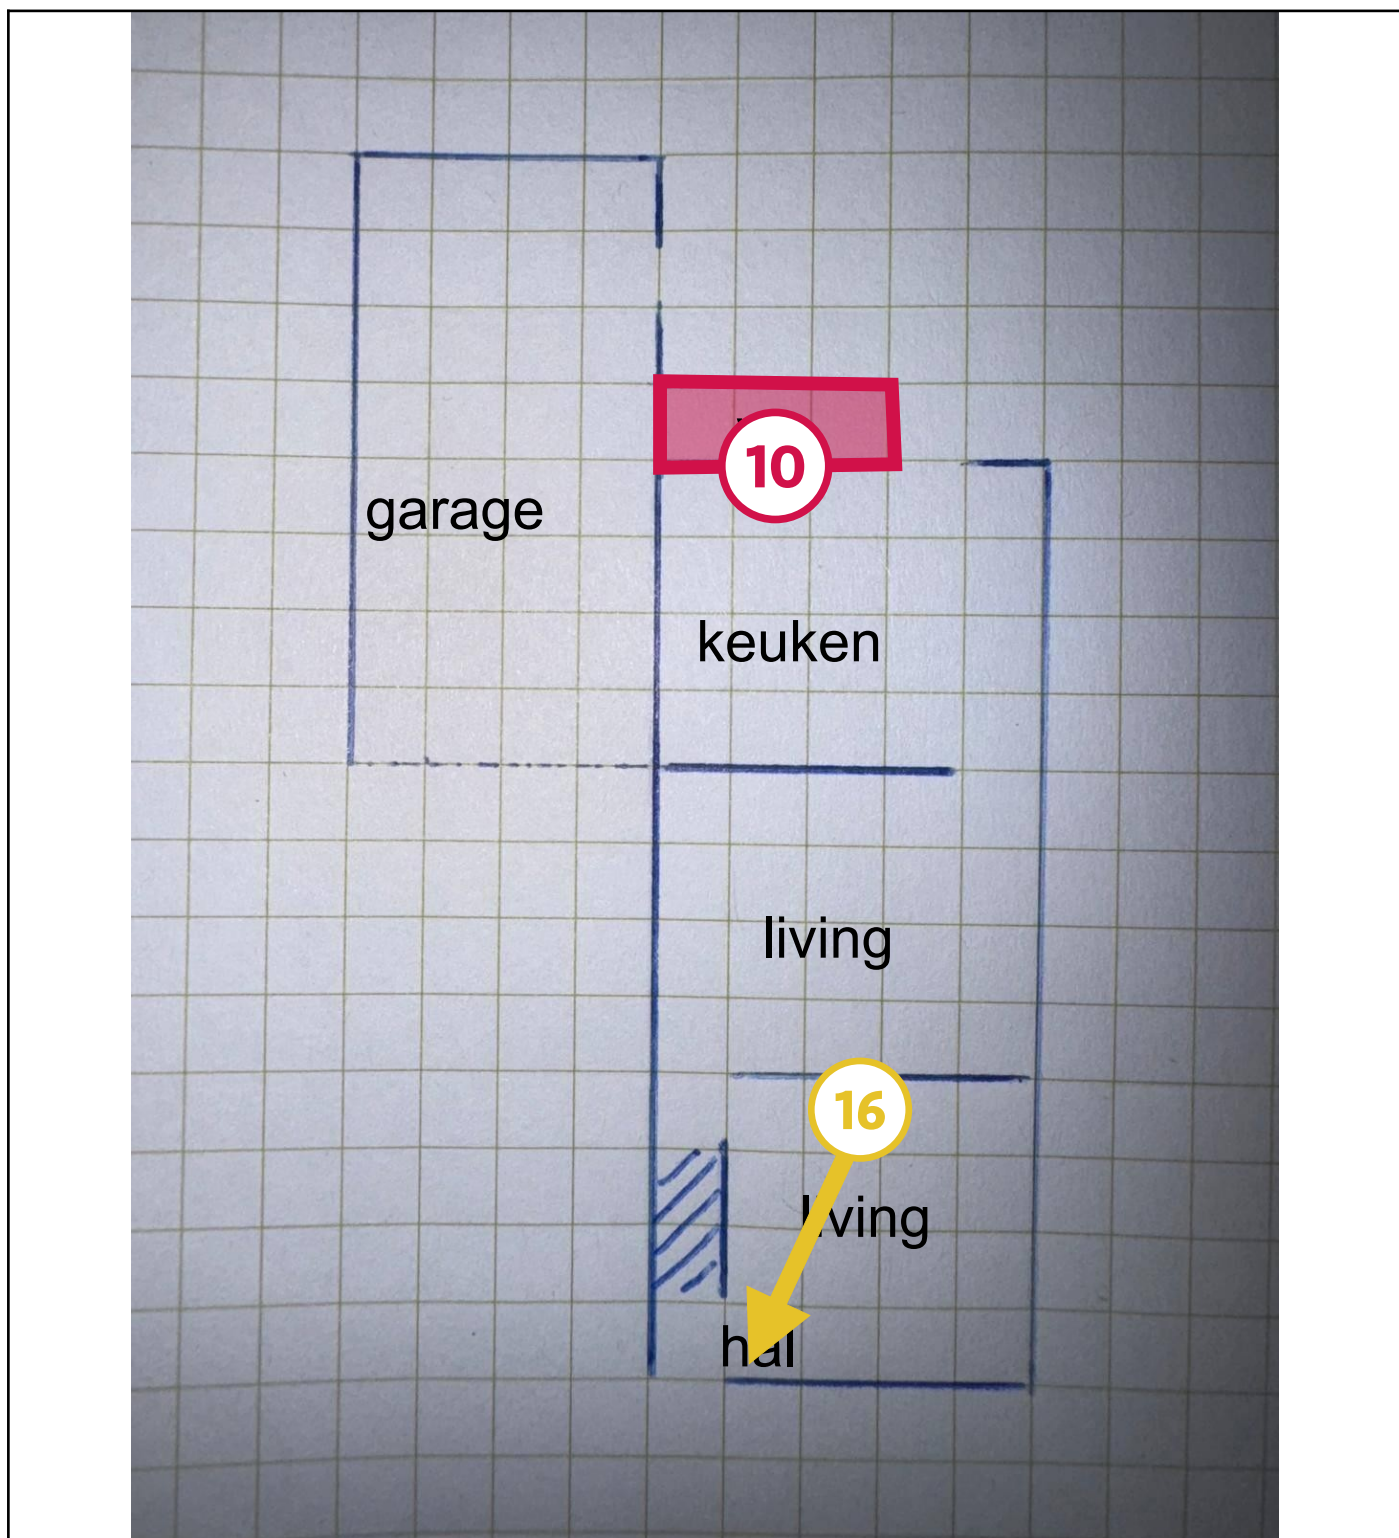
Plan 1.9: gelijkvloers

Beschrijving	Type	Actie
10. plaat type menuserite	Asbestmateriaal	Dringend verwijderen

16. bakeliet tellerkast

Asbestmateriaal

Zorgvuldig beheren

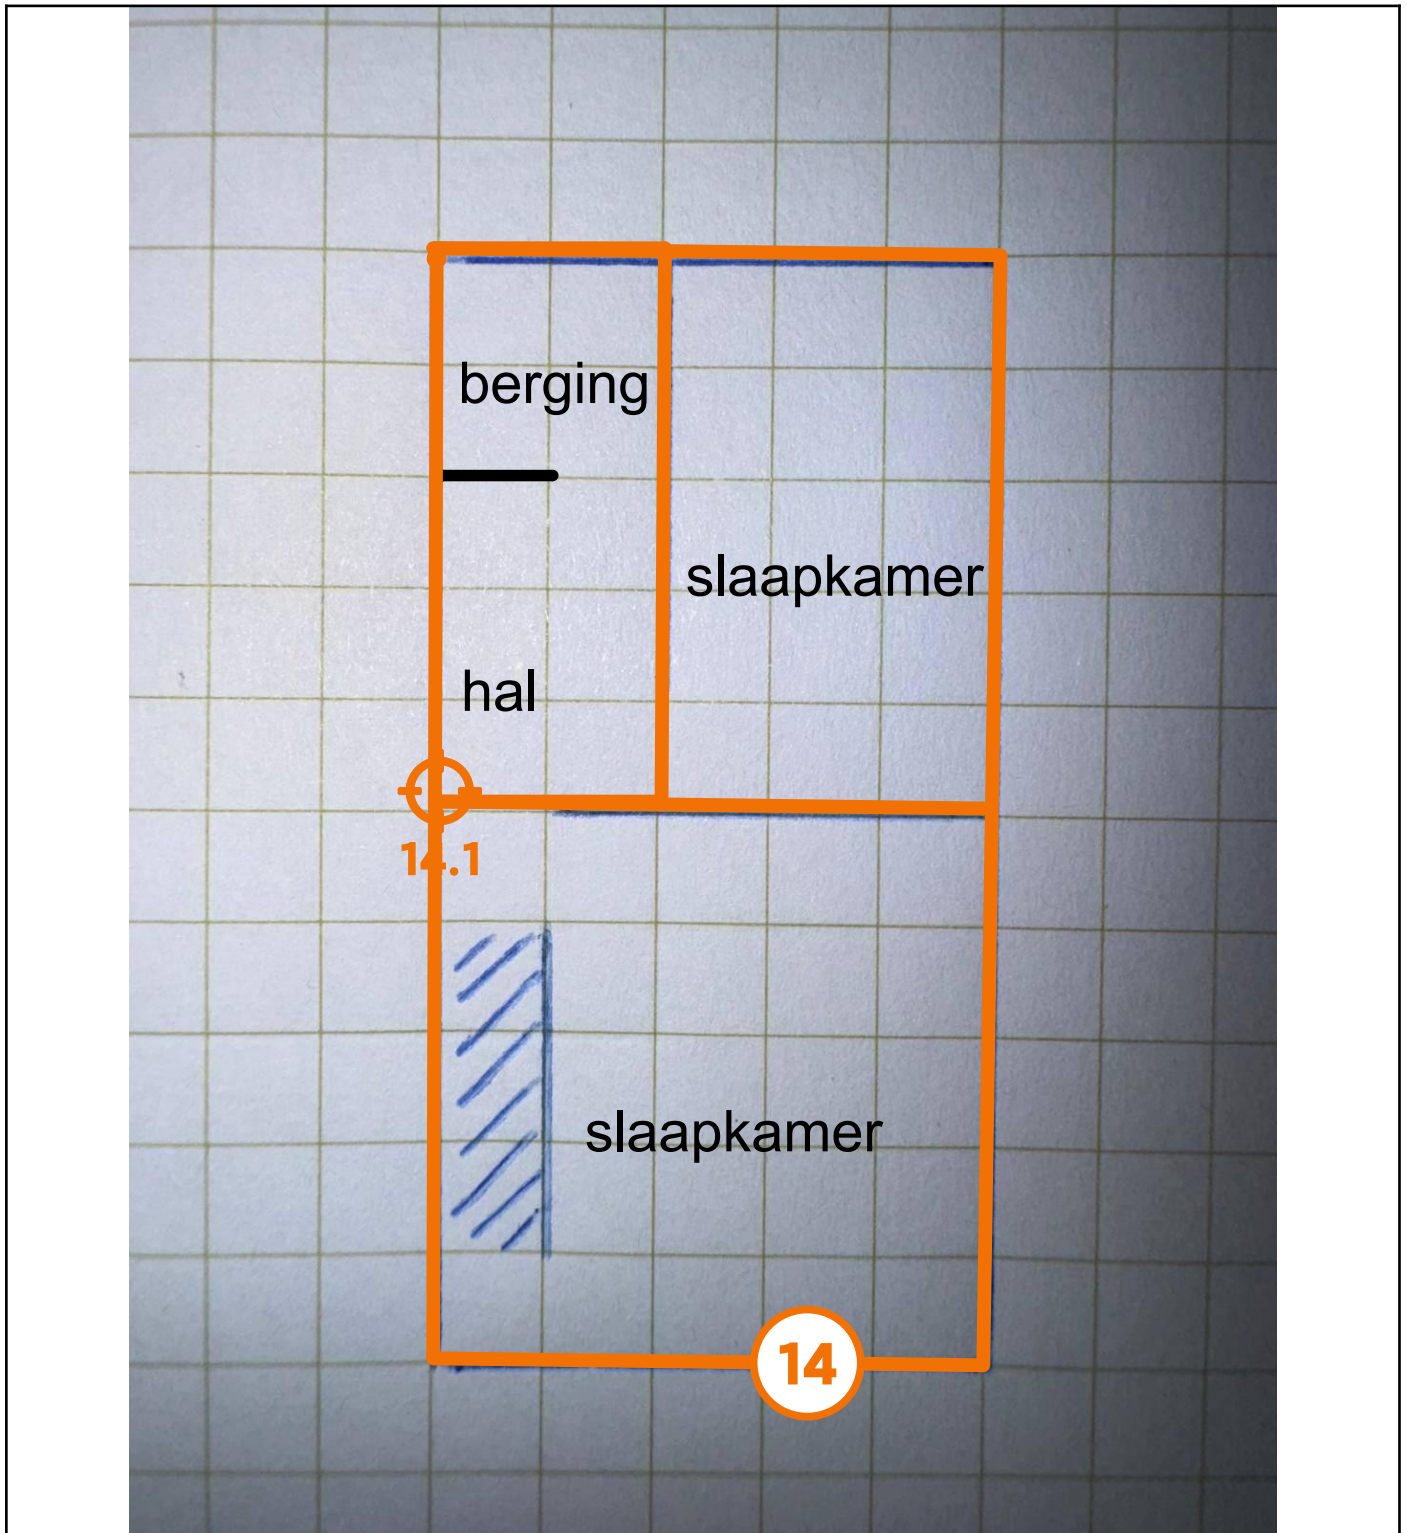
Plan 1.10: verdieping 1

Beschrijving	Type	Actie
14. pleisterwerk muren	Asbestmateriaal	Maatregelen nemen

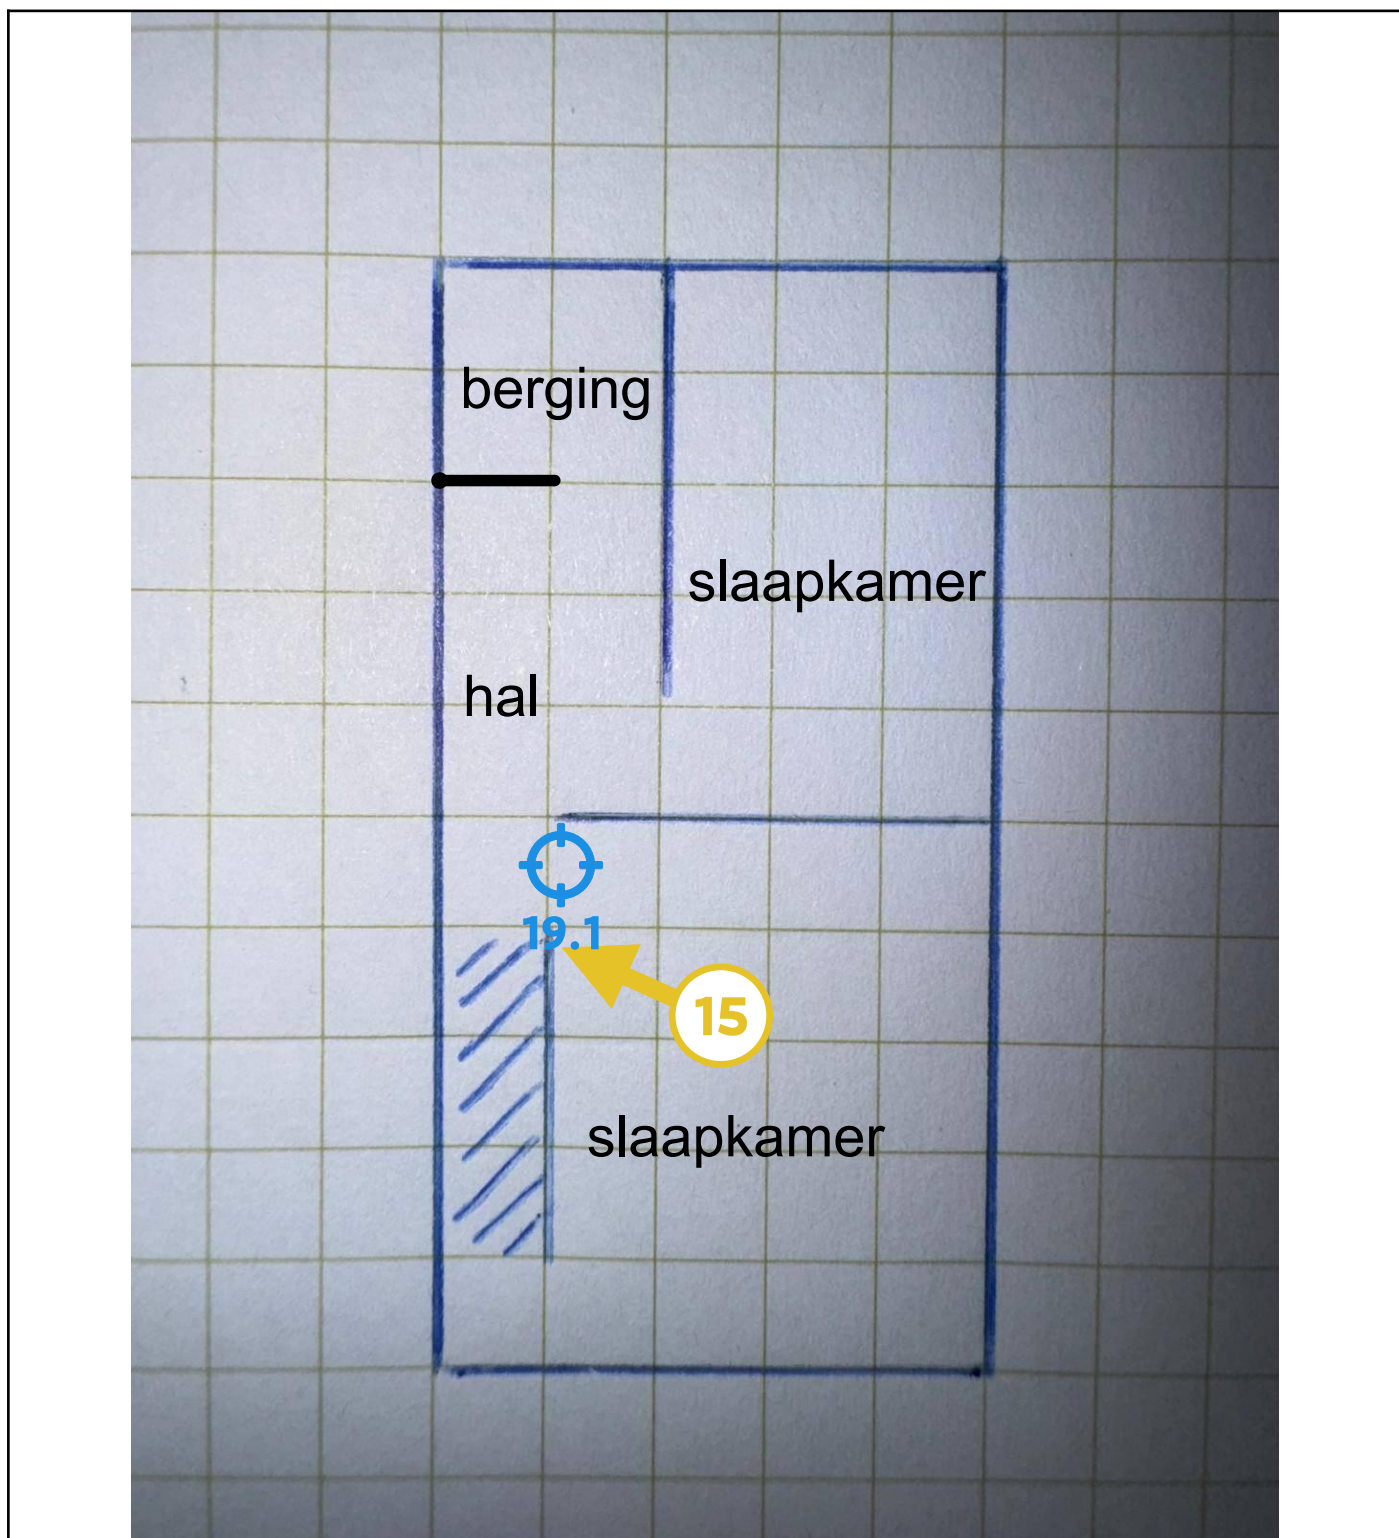
Plan 1.12: verdieping 1

Beschrijving	Type	Actie
15. bakeliet schakelaar(s)	Asbestmateriaal	Zorgvuldig beheren

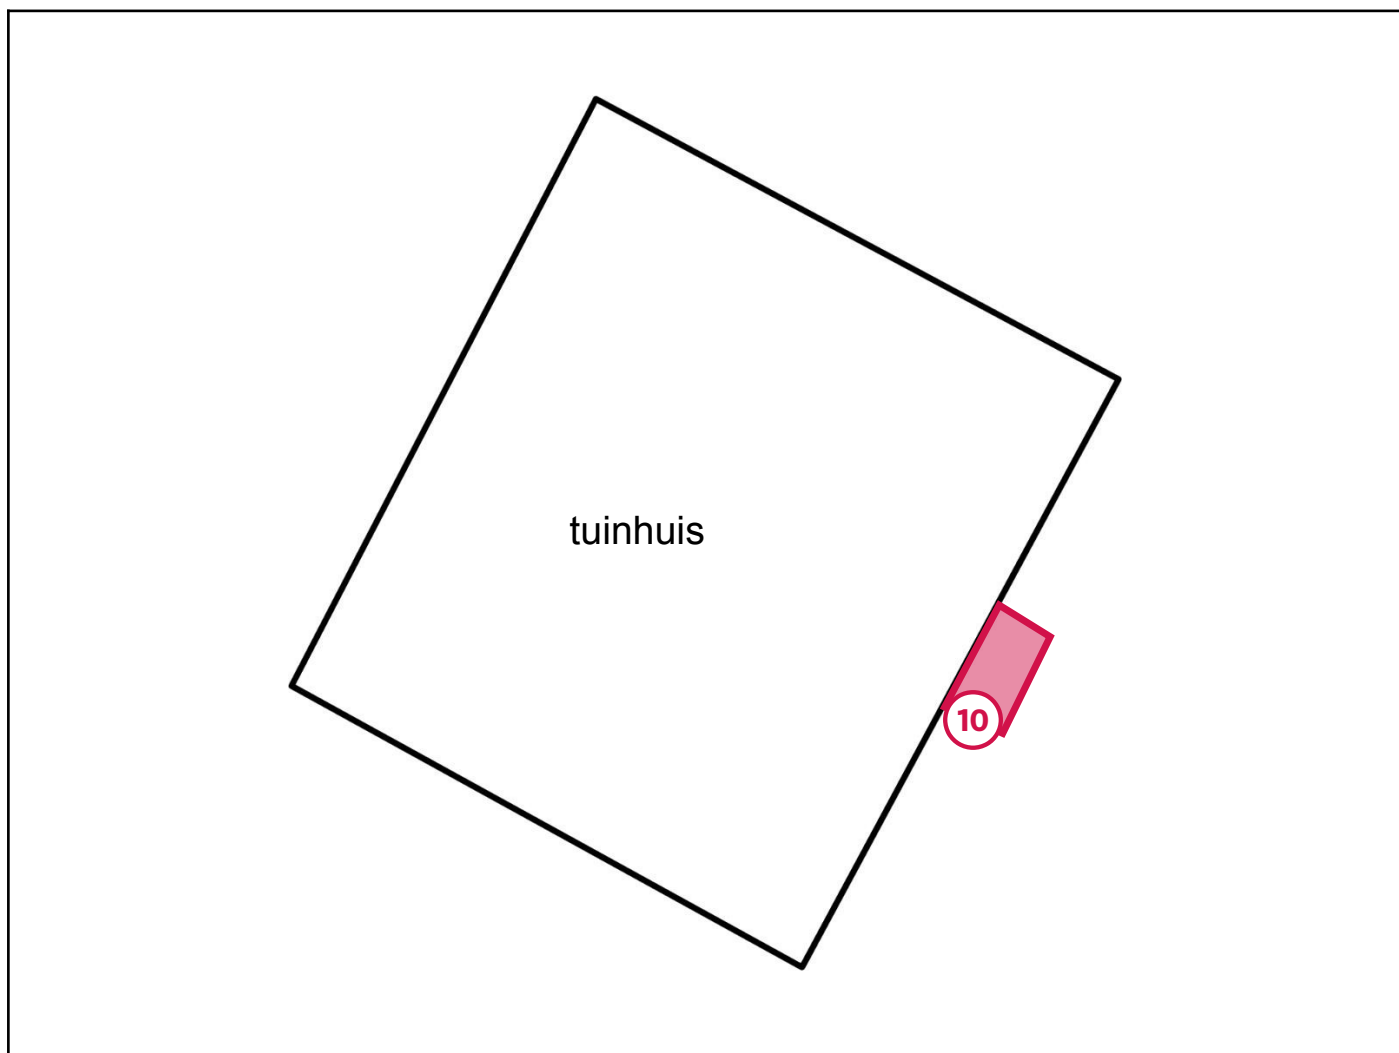
Plan 2.1: tuinhuis plan

Beschrijving	Type	Actie
10. plaat type menuserite	Asbestmateriaal	Dringend verwijderen

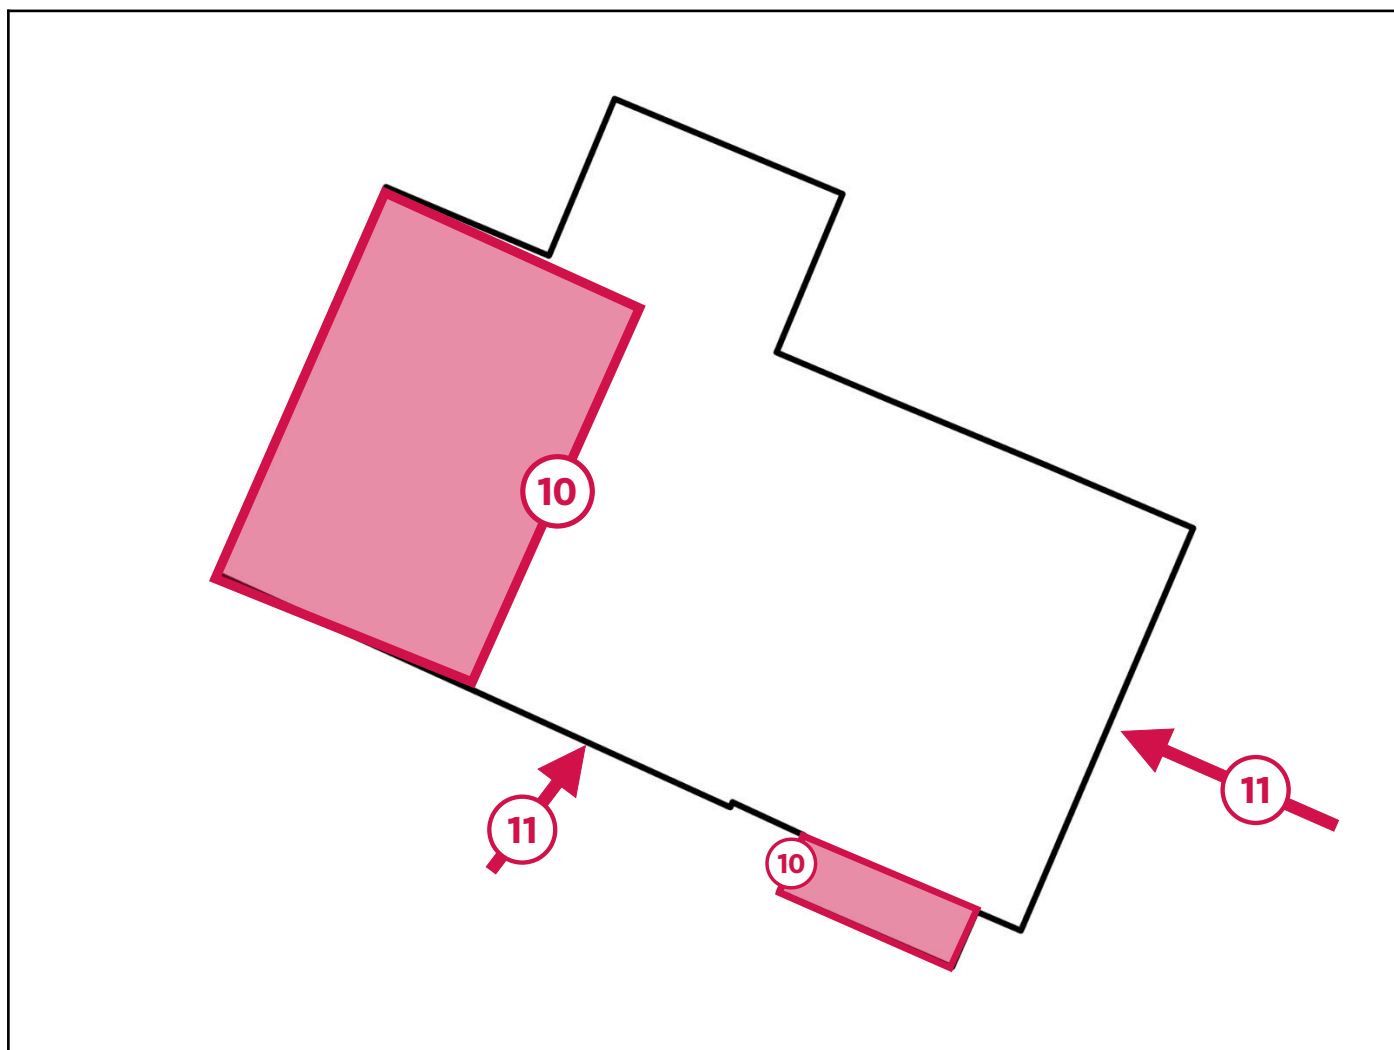
Plan 3.2: tuinhuis plan

Beschrijving	Type	Actie
10. plaat type menuserite	Asbestmateriaal	Dringend verwijderen
11. Afdichtingsmateriaal (mastiek, kit,harde stopverf ...)	Asbestmateriaal	Dringend verwijderen

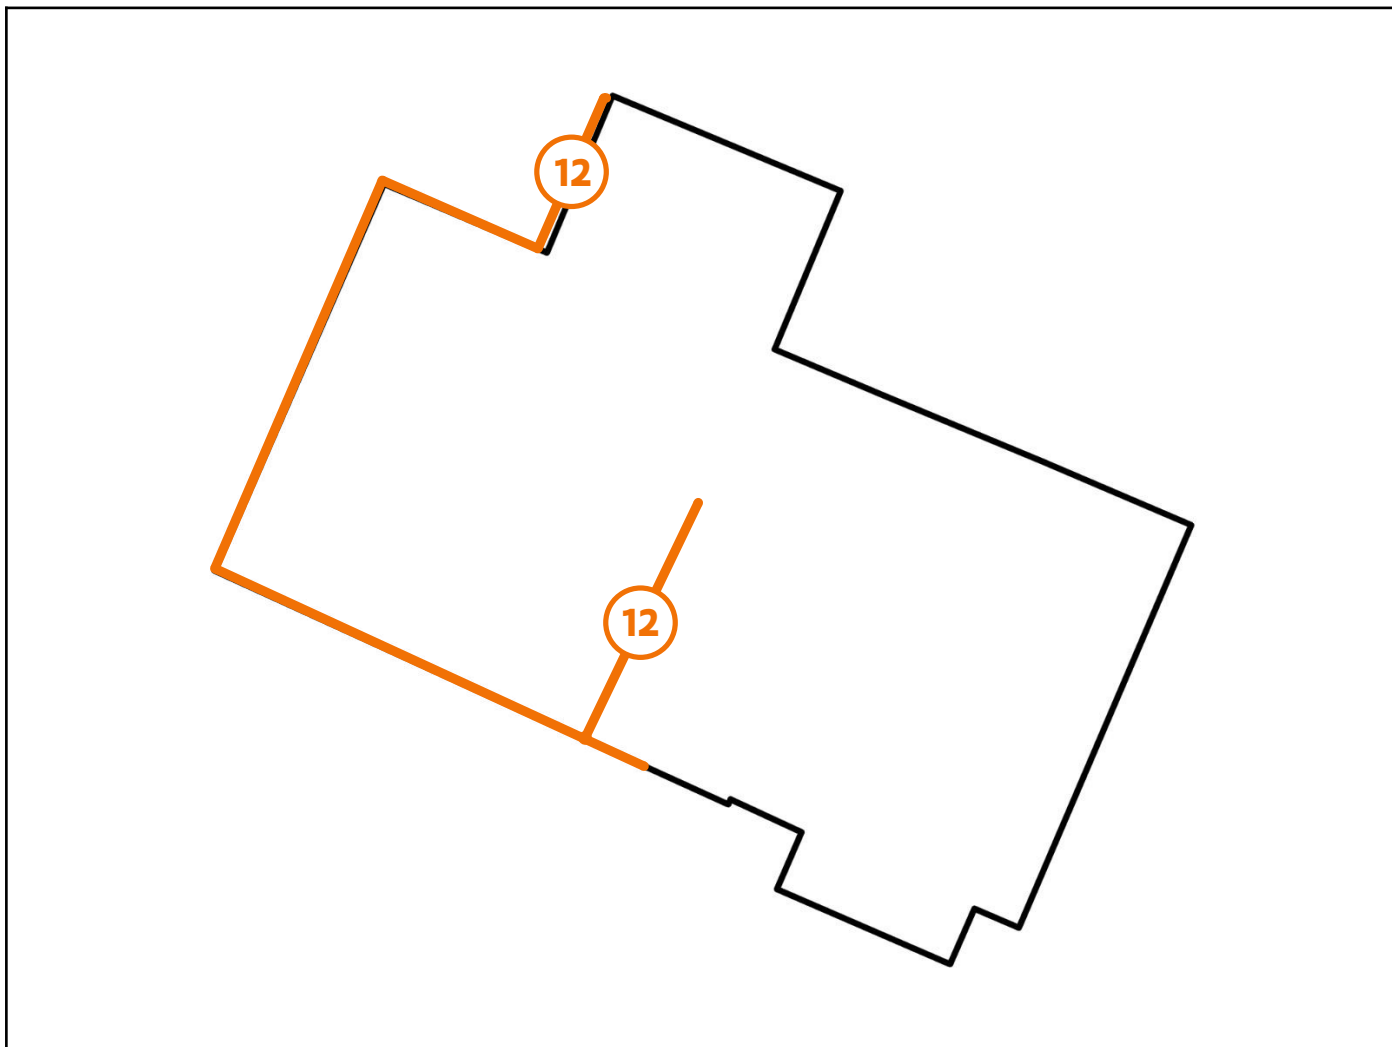
Plan 3.3: tuinhuis plan

Beschrijving	Type	Actie
12. asbestcement gevelplaten	Asbestmateriaal	Verwijderen

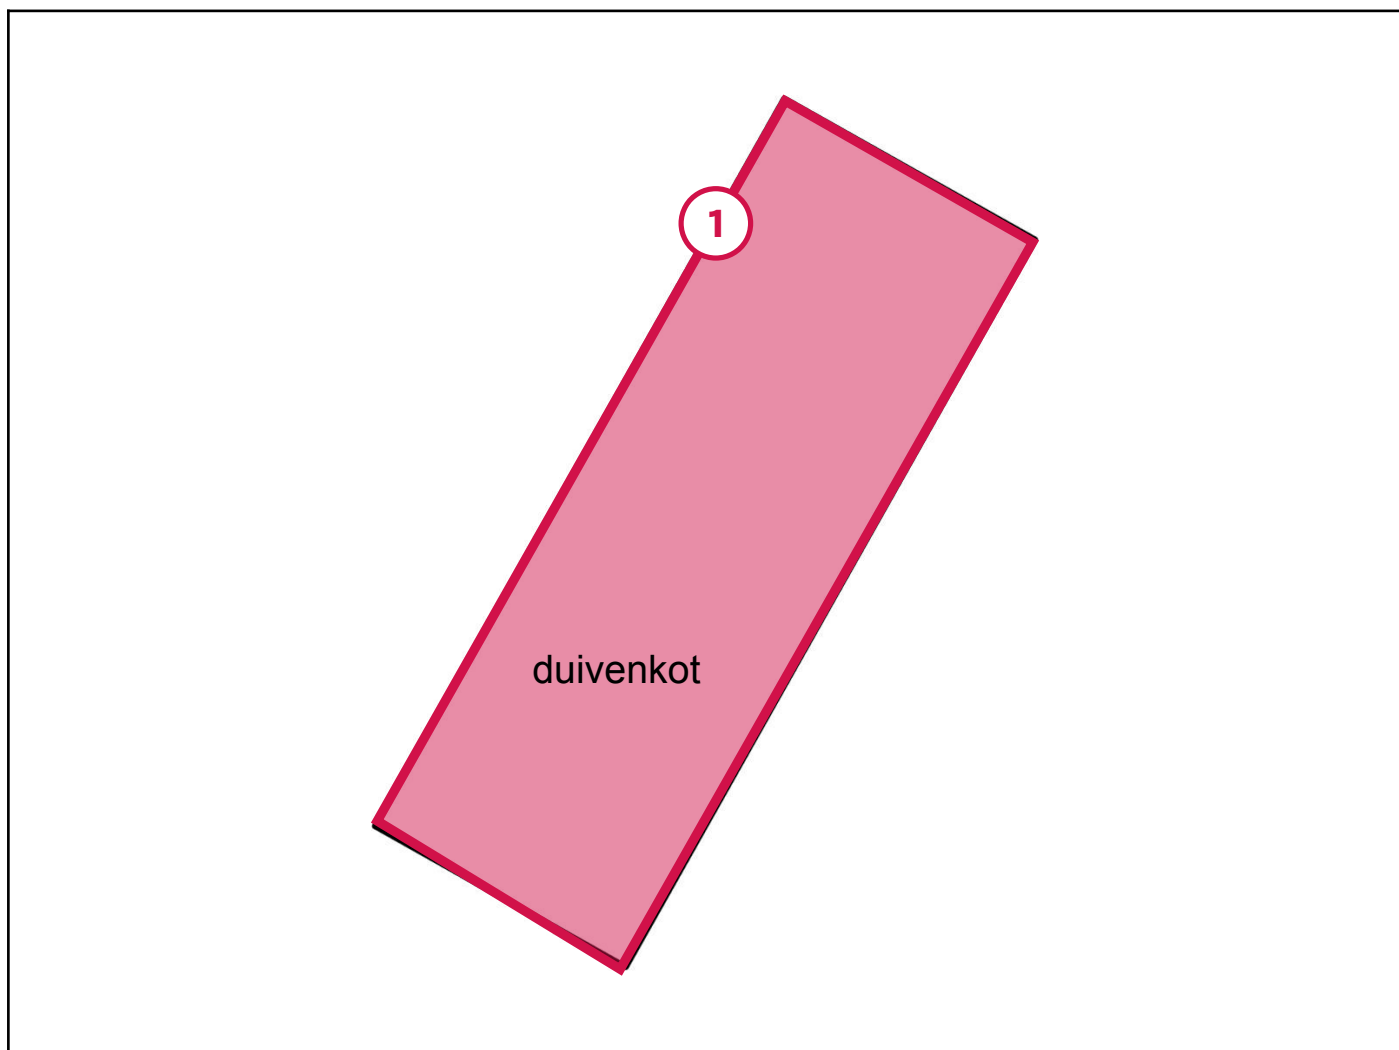
Plan 4.1: duivenkot

Beschrijving	Type	Actie
1. golfplaten	Asbestmateriaal	Dringend verwijderen

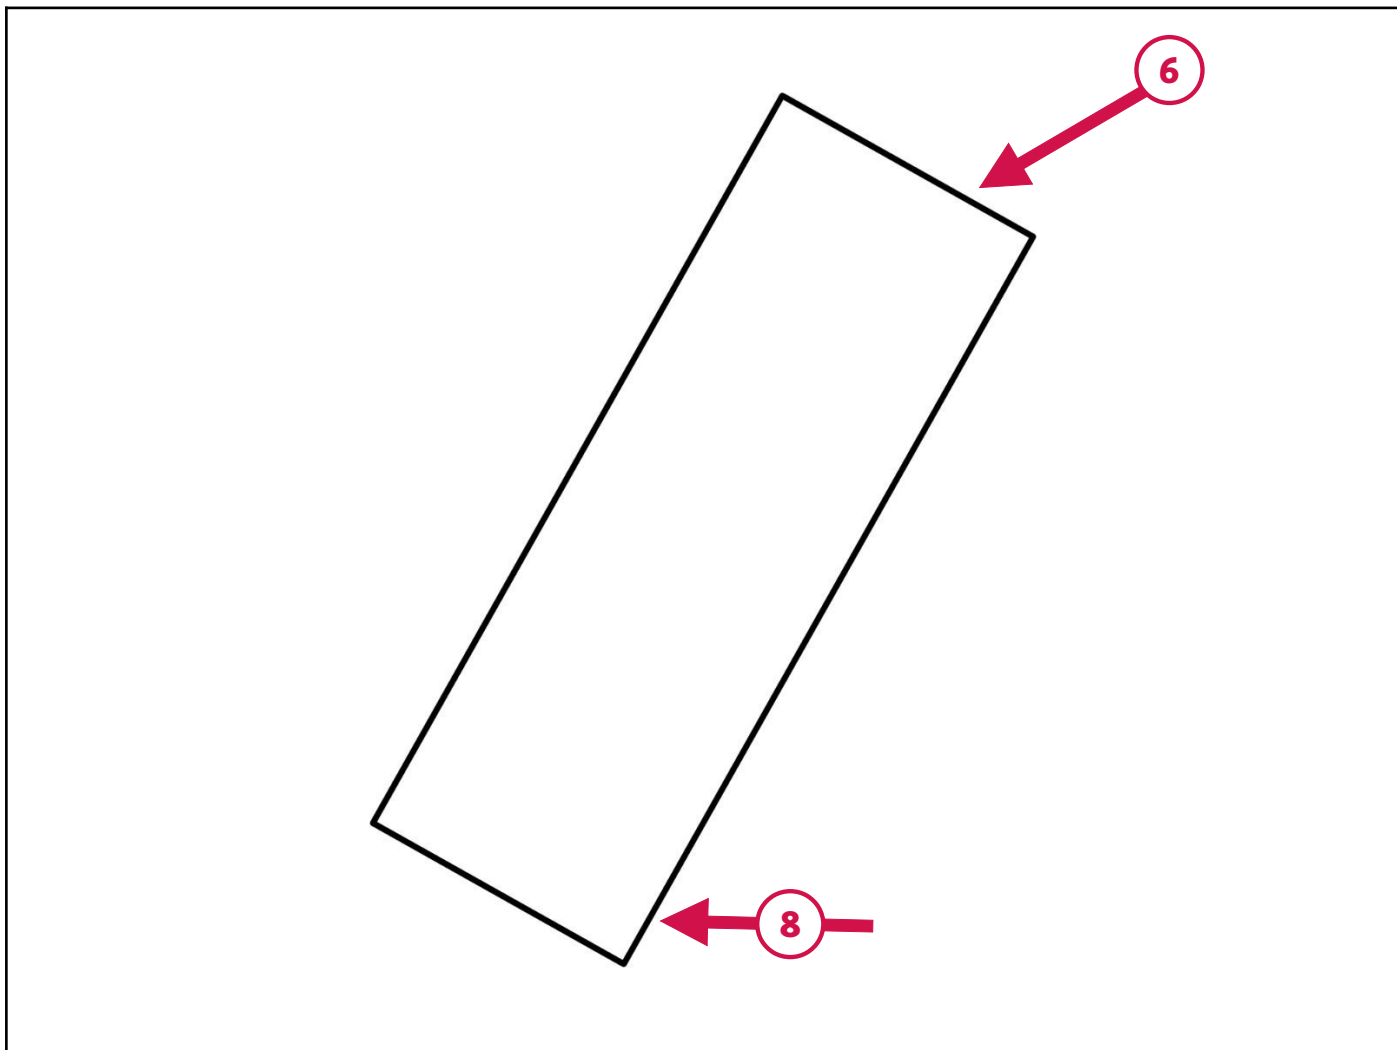
Plan 4.2: duivekot plan

Beschrijving	Type	Actie
6. golfplaten (afval)	Asbestmateriaal	Dringend verwijderen
8. asbestplaat (afval)	Asbestmateriaal	Dringend verwijderen

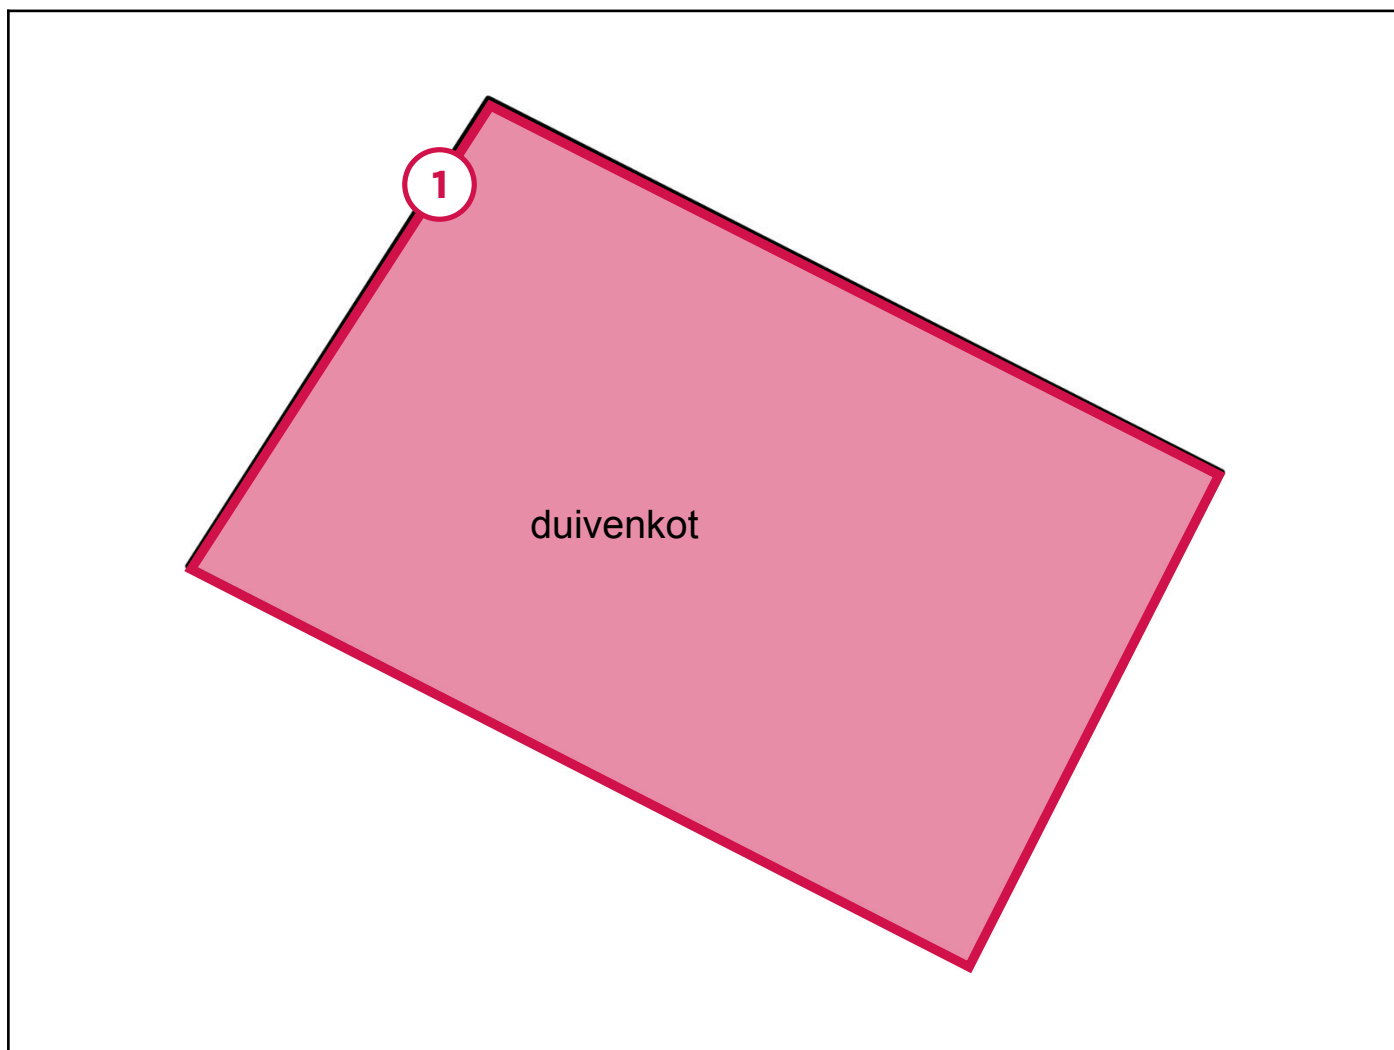
Plan 6.1: duivenkot

Beschrijving	Type	Actie
1. golfplaten	Asbestmateriaal	Dringend verwijderen
