Asbestinventarisatetest

Schorissesteenweg 64, 9600 Ronse

Attestnummer : 20251216-000466.000

Uitgegeven op : 16.12.2025

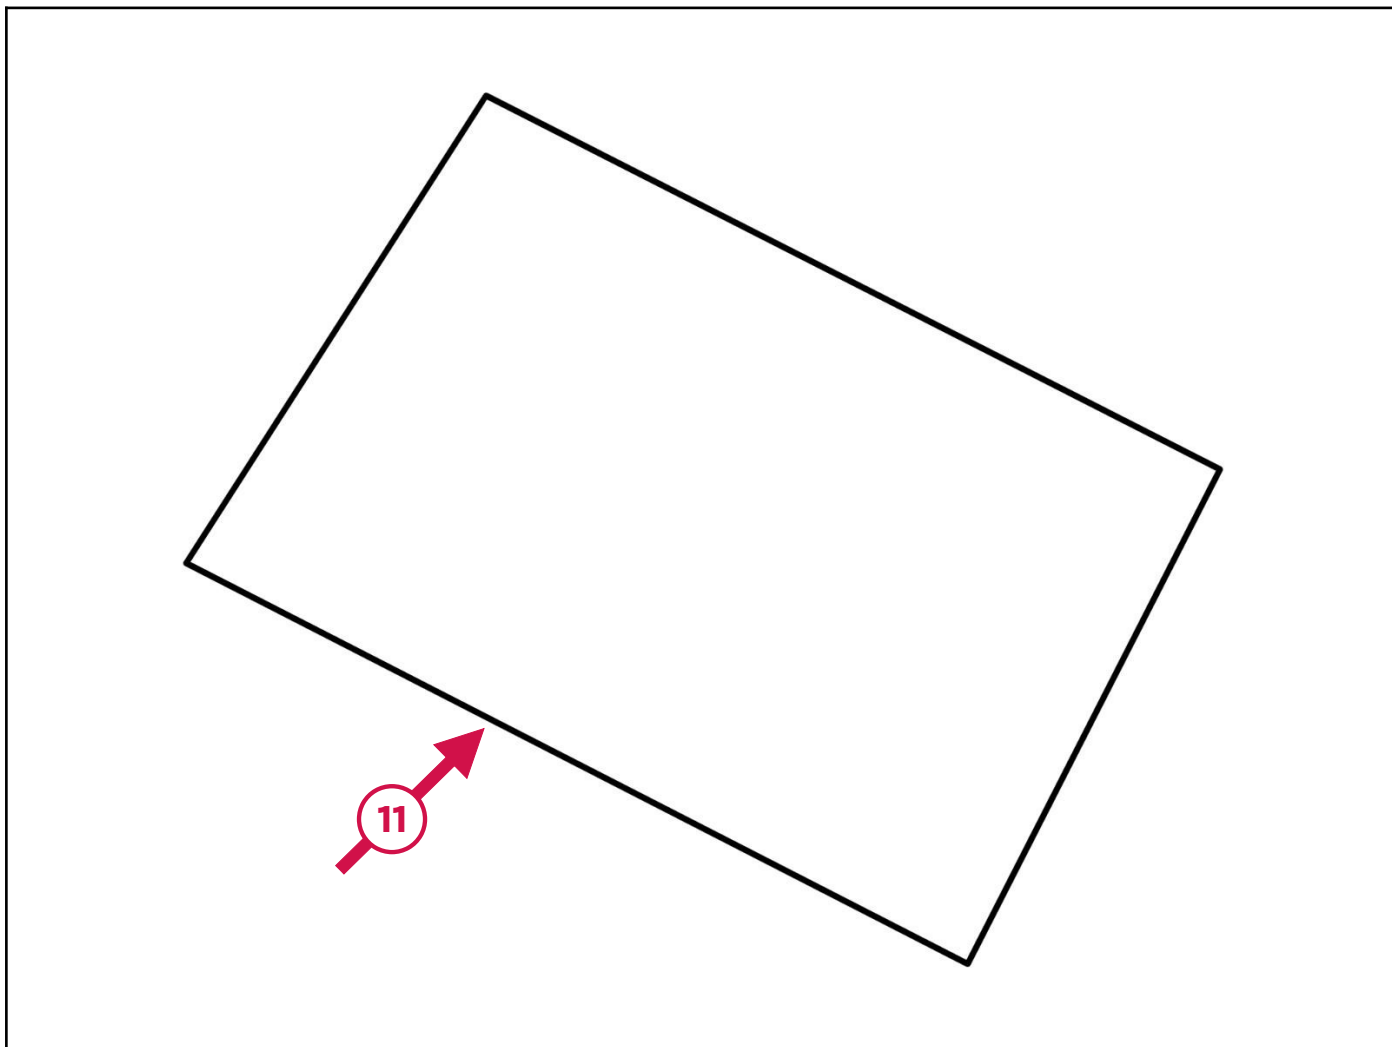
Plan 6.2: duivekot plan

Beschrijving	Type	Actie
11. Afdichtingsmateriaal (mastiek, kit,harde stopverf ...)	Asbestmateriaal	Dringend verwijderen

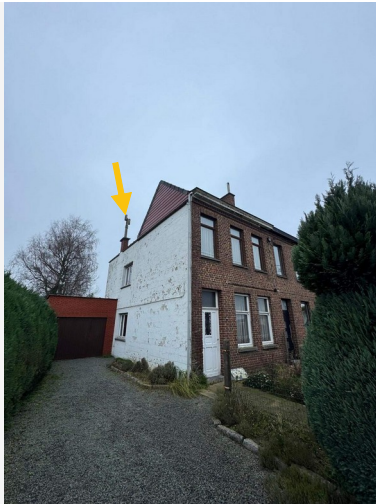
Overzichtsfoto

Beschrijving	Dakleien
Omgeving	Buiten
Primaire drager	Schuin dak
Asbestmateriaal	Dak- en gevelbekleding - Lei, shingle
Bindmiddel van asbestmateriaal	Cement
Gebondenheid op basis van bindmiddel	Hecht
Hoeveelheid (oppervlakte - aantal)	<ul style="list-style-type: none">• 38,00 m² - 1 stuk
Totale oppervlakte	38,00 m ²
Eenvoudig bereikbaar	Ja
Bevestigingswijze	<ul style="list-style-type: none">• Geklemd
Identificatiemethode	De asbestdeskundige beoordeelt het materiaal als asbesthoudend, en dit zonder monsternamen.
Destructieve handeling voor identificatie	Nee
Opmerking	De vermelde oppervlaktes, diktes en volumes betreffen een berekende schatting. Er worden geen rechten verleend aan deze oppervlaktes/diktes/volumes.

Dringend verwijderen

Eindbeoordeling materiaalrisico	Hoog materiaalrisico en/of hoge kans op vezelvrijgave
---------------------------------	---

Gebondenheid	Categorie 1: hechtgebonden in oorsprong
Asbestsoort (vezeltype)	Crocidoliet aanwezig
Asbestconcentratie	Laag (< 50%)
Afschermingsgraad van het gehele materiaal	Geheel of deels (ook) vrij aan binnenluchtstromen
Toestand van het materiaal	Matig beschadigd, matig verweerd

- Zorg voor een veilig beheer. Vermijd het beschadigen van het asbestmateriaal. Controleer de toestand jaarlijks op wijzigingen.
- Voer bijkomende staalname(s) uit.

- Eenvoudige handelingen: enkel door erkend asbestverwijderaar

Betreft een hechtgebonden toepassing in een matig verweerde staat met een laag risico op vezelvrijgave. De toepassing zorgvuldig verwijderen, zonder wijzigingen aan te brengen in de huidige toestand van het materiaal. De toepassing niet breken en/of beschadigen. Verwijder de toepassing a.d.h.v. eenvoudige handelingen en voorzie de nodige PBM's zoals ademhalingsmasker met een P3-filter, Tyvec categorie 3 type 5-6, schoeisel moet volledig gesloten zijn, wegwerphandschoenen. Opgeleid personeel wordt aanbevolen. Het asbestmateriaal moet worden verpakt in twee lagen van luchtdichte, stevige plastic zakken of folie aandienen bij het gemeentelijk recyclagepark. Deze dienen gemarkeerd te zijn met een waarschuwingsetiket. Voor verder advies kan je een kijkje nemen op de site van OVAM. (www.asbestinfo.be)

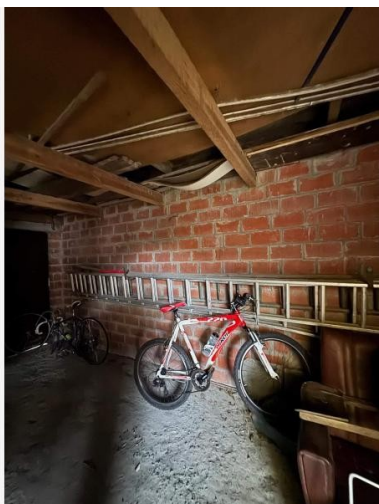
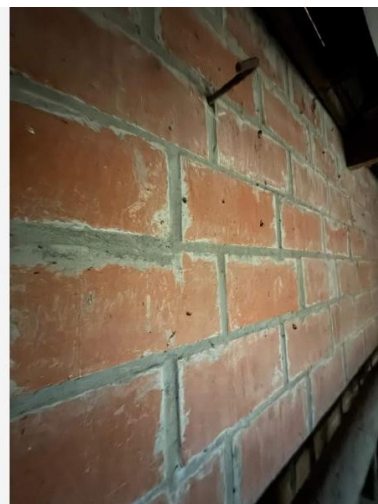
Situeringfoto

Basis voor advies	De asbestdeskundige beoordeelt het materiaal als niet-asbestverdacht.
--------------------------	---

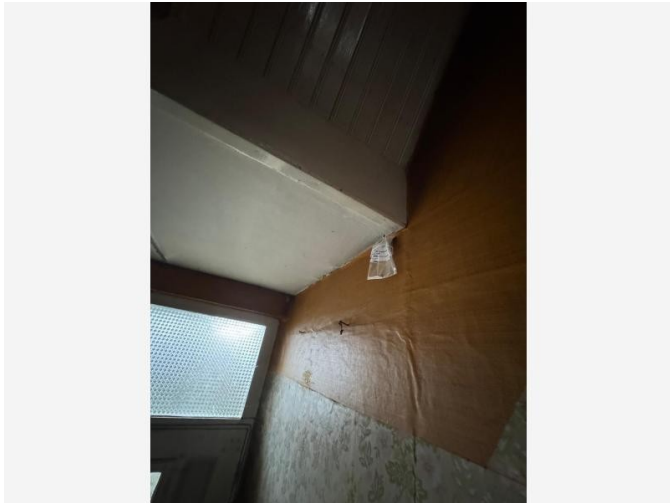
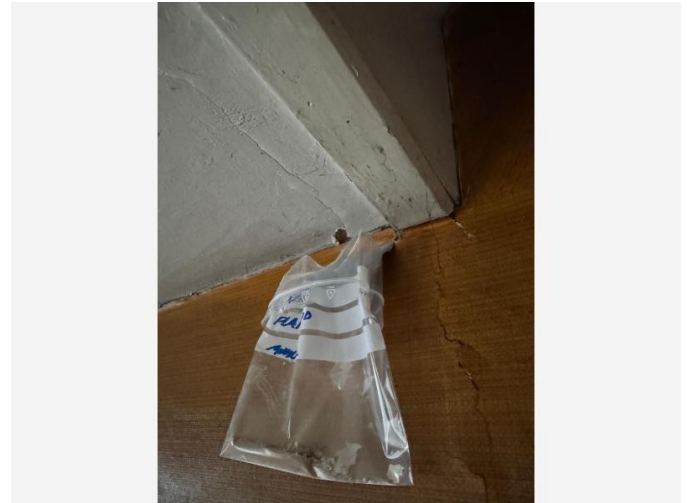
Overzichtsfoto

Beschrijving	vloerzeil verdieping 1
Omgeving	Binnen
Primaire drager	Vloer
Bindmiddel van materiaal	Karton - papier - viltachtig
Gebondenheid op basis van bindmiddel	Niet-hechtgebonden
Hoeveelheid (oppervlakte - aantal)	• 7,00 m ² - 1 stuk
Totale oppervlakte	7,00 m ²
Identificatiemethode	Een monstername door de asbestdeskundige met laboanalyse door een asbestlabo.
Destructieve handeling voor identificatie	Nee

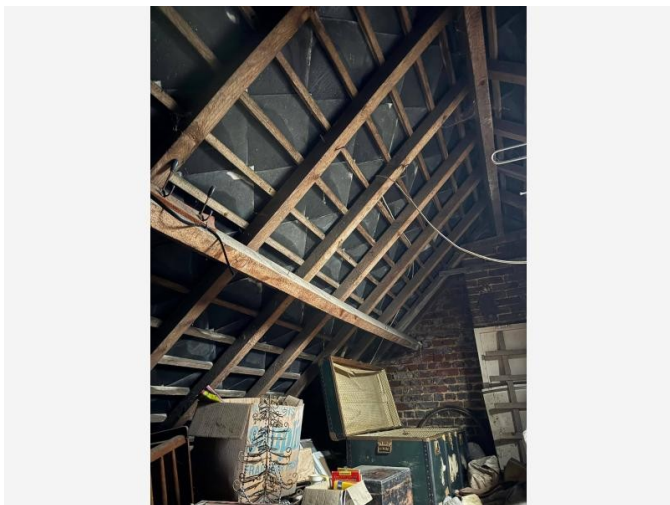
Situeringsfoto

Fiche 23: geen onderdak aanwezig (hoofdgebouw)
