# Asbestinventarisat attest

Leenstraat 13, 9860 Oosterzele

Attestnummer : 20260825-000443.000

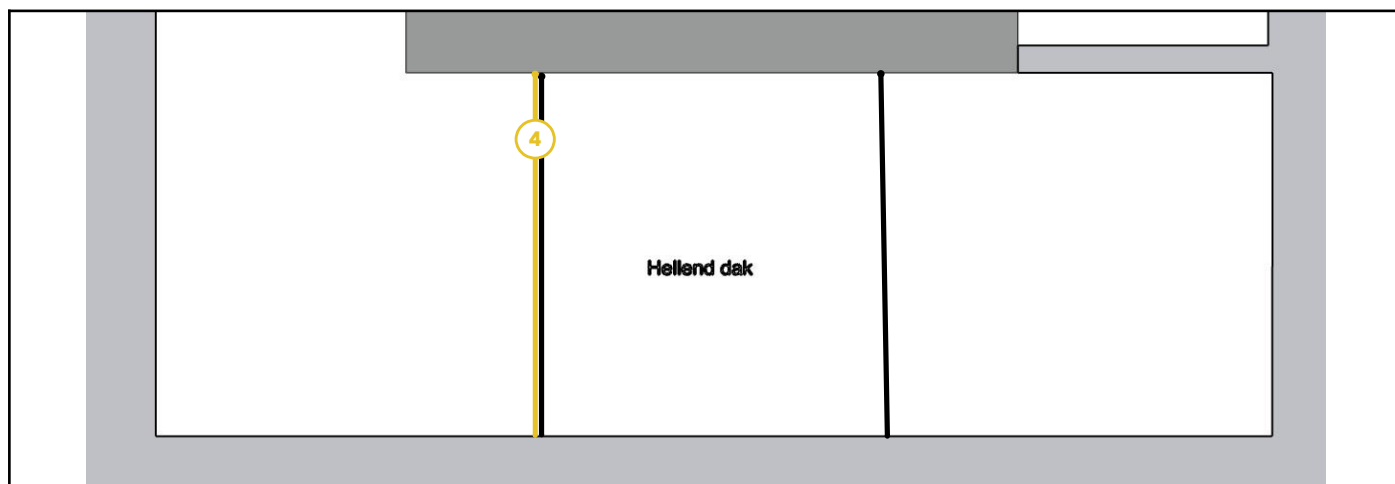
## Plan 1.8: Plan dak

| Beschrijving | Type | Actie |
|---|---|---|
| 4. Cementen smeerlaag buiten | Asbestmateriaal | Zorgvuldig beheren |
