Asbestinventarisatetest

Hoogstraat 35, 9700 Oudenaarde

Attestnummer : 20231009-000236.000

Uitgegeven op : 09.10.2023

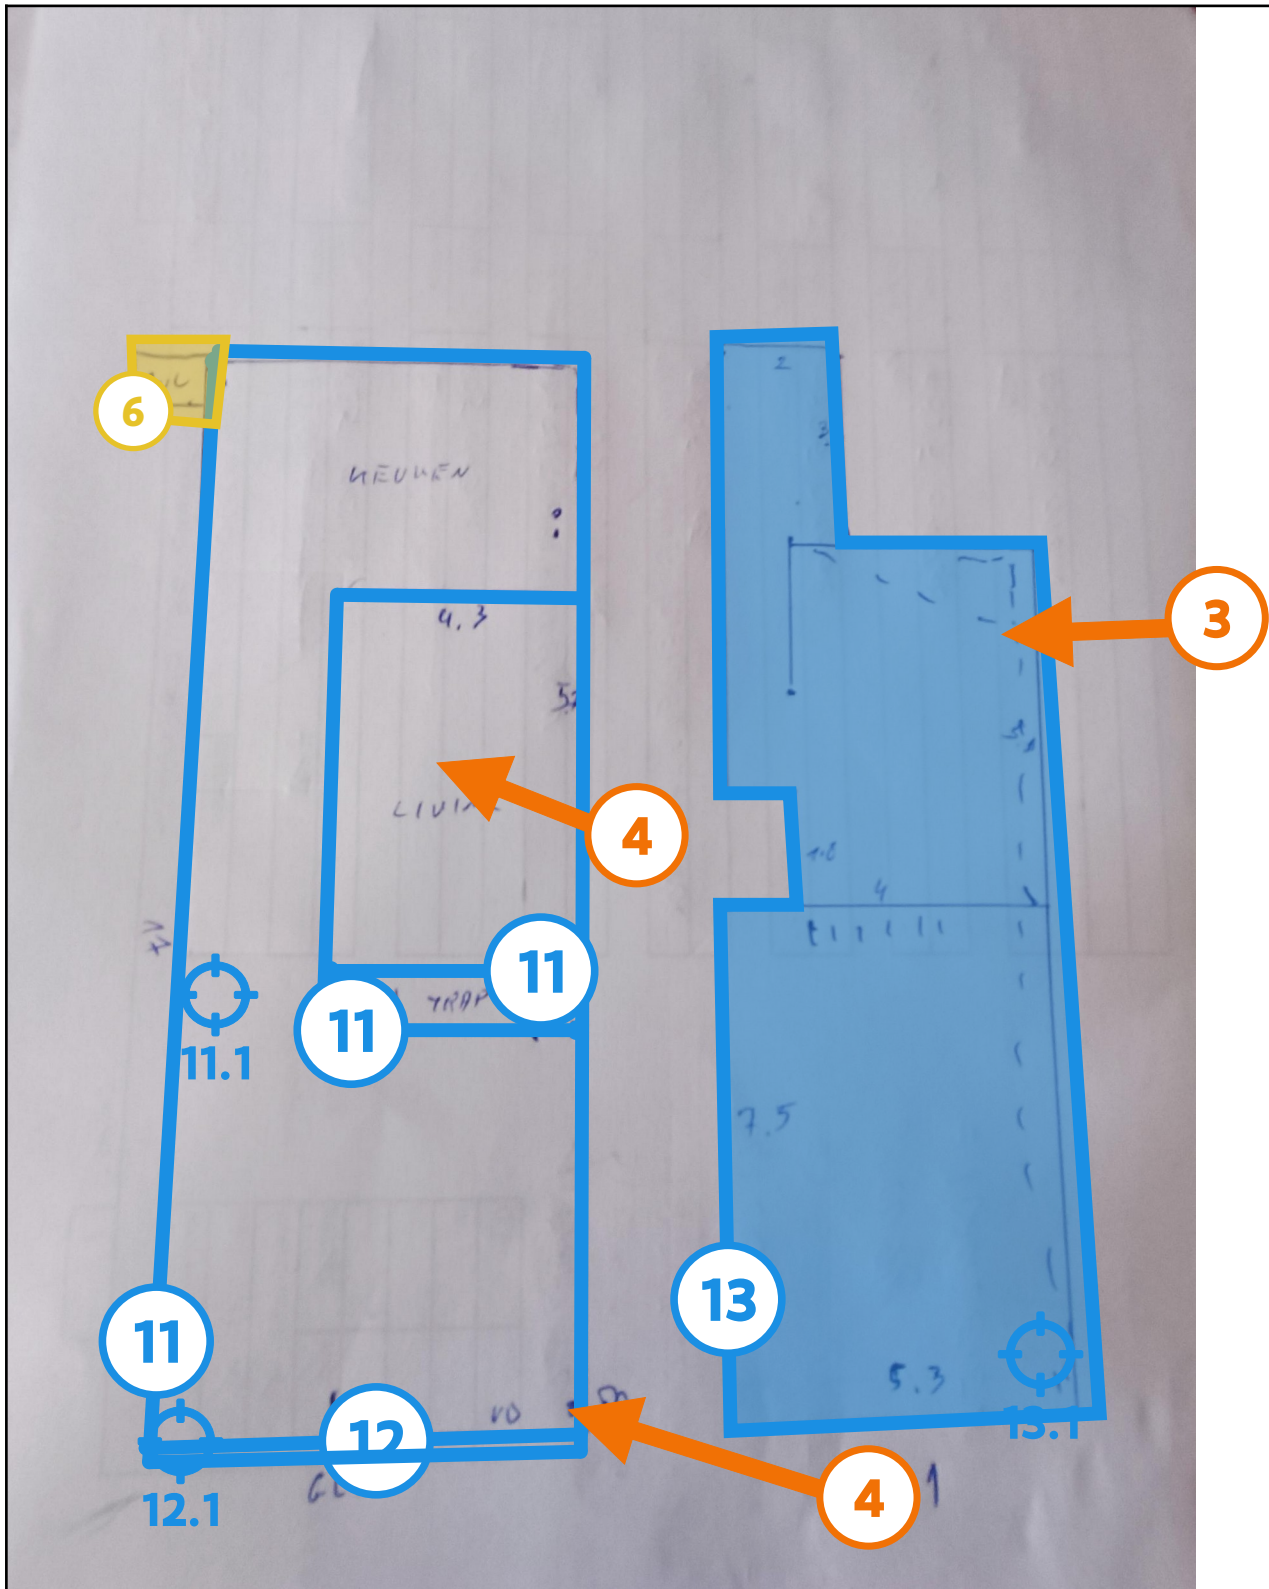
Plan 1.1: hoofgebouw plan GLV, -1

3. CV ketel	Asbestmateriaal	Verwijderen
4. bakeliet	Asbestmateriaal	Verwijderen
6. plaat WC	Asbestmateriaal	Zorgvuldig beheren
11. muurpleister	Geen asbest	-
11.1 Code: 03	Mengmonster	-
12. crepi	Geen asbest	-
12.1 Code: 01	Puntmonster	-
13. plafondpleister	Geen asbest	-
13.1 Code: 04	Mengmonster	-

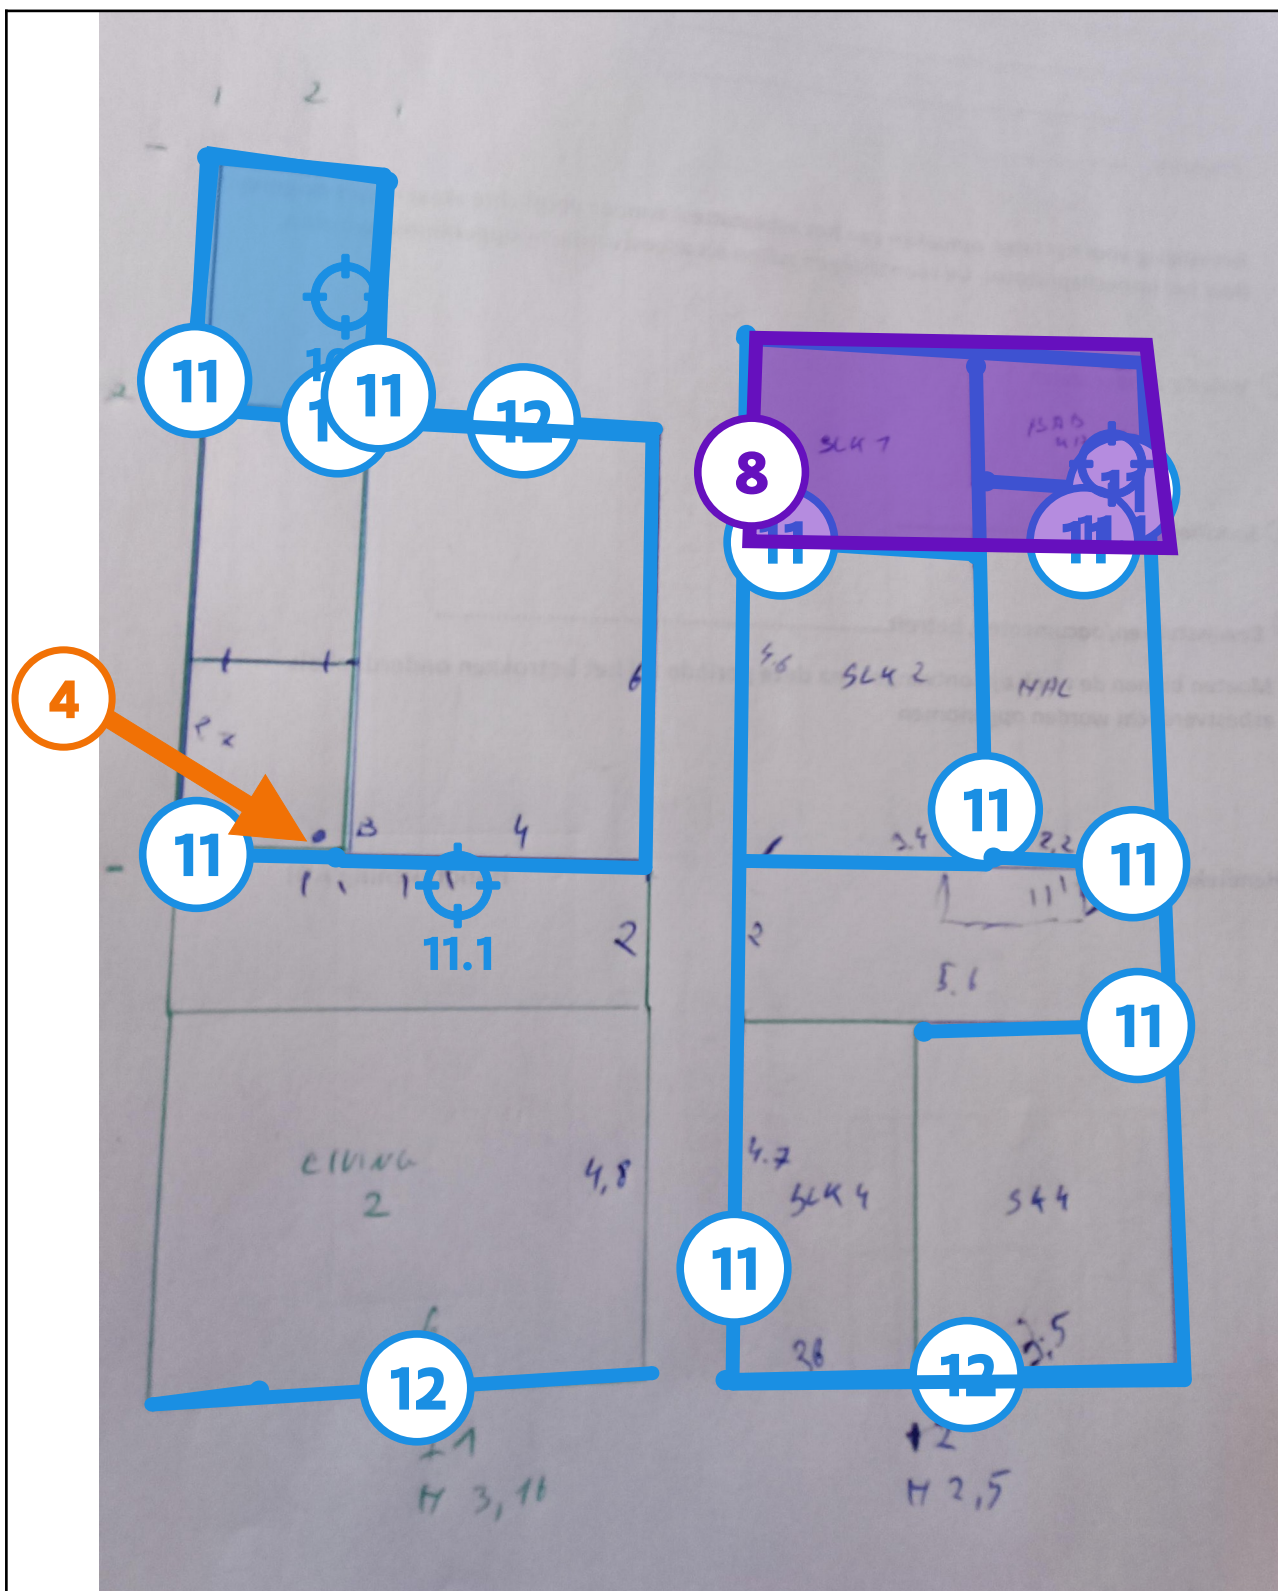
Plan 1.2: hoofdgebouw plan +1, +2

4. bakeliet	Asbestmateriaal	Verwijderen
8. plat dak +3	Beperking	-
10. roofing	Geen asbest	-
10.1 Code: 02	Puntmonster	-
11. muurpleister	Geen asbest	-
11.1 Code: 03	Mengmonster	-
12. crepi	Geen asbest	-

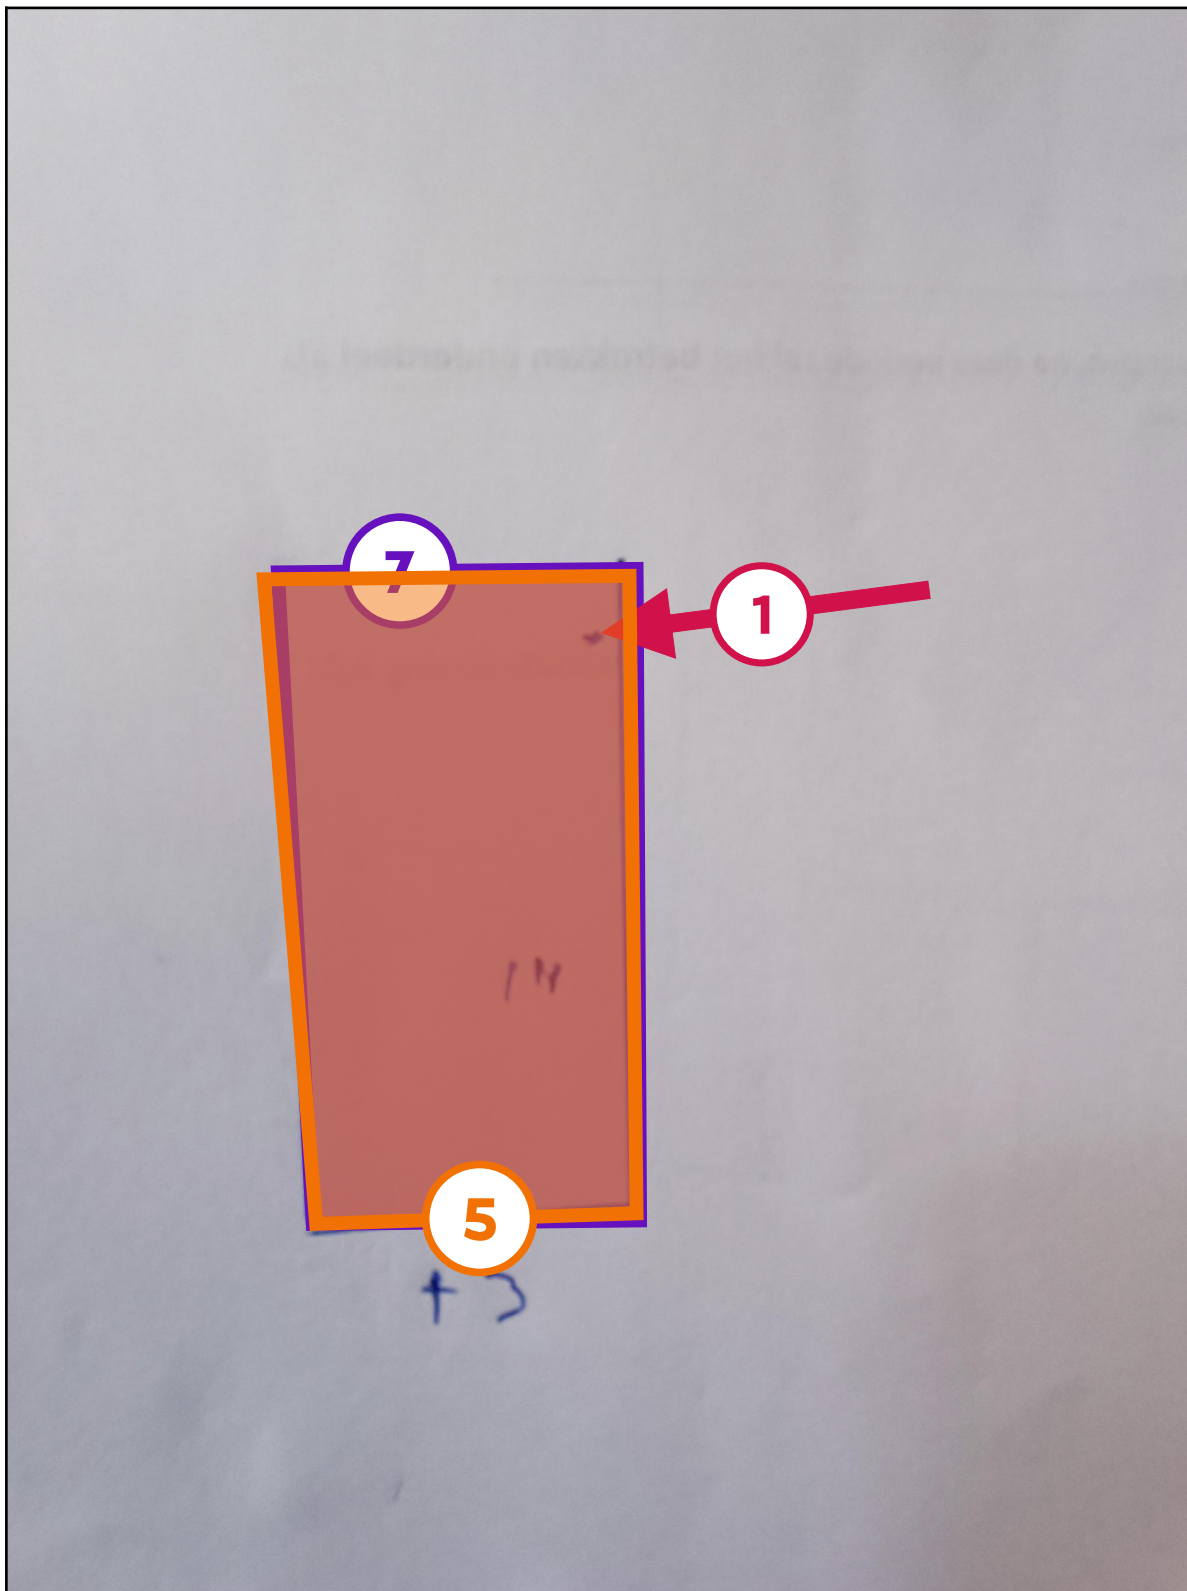
Plan 1.3: hoofdgebouw plan +3

1. rest leien	Asbestmateriaal	Dringend verwijderen
5. leien op dak	Asbestmateriaal	Verwijderen
7. onderdak	Beperking	-

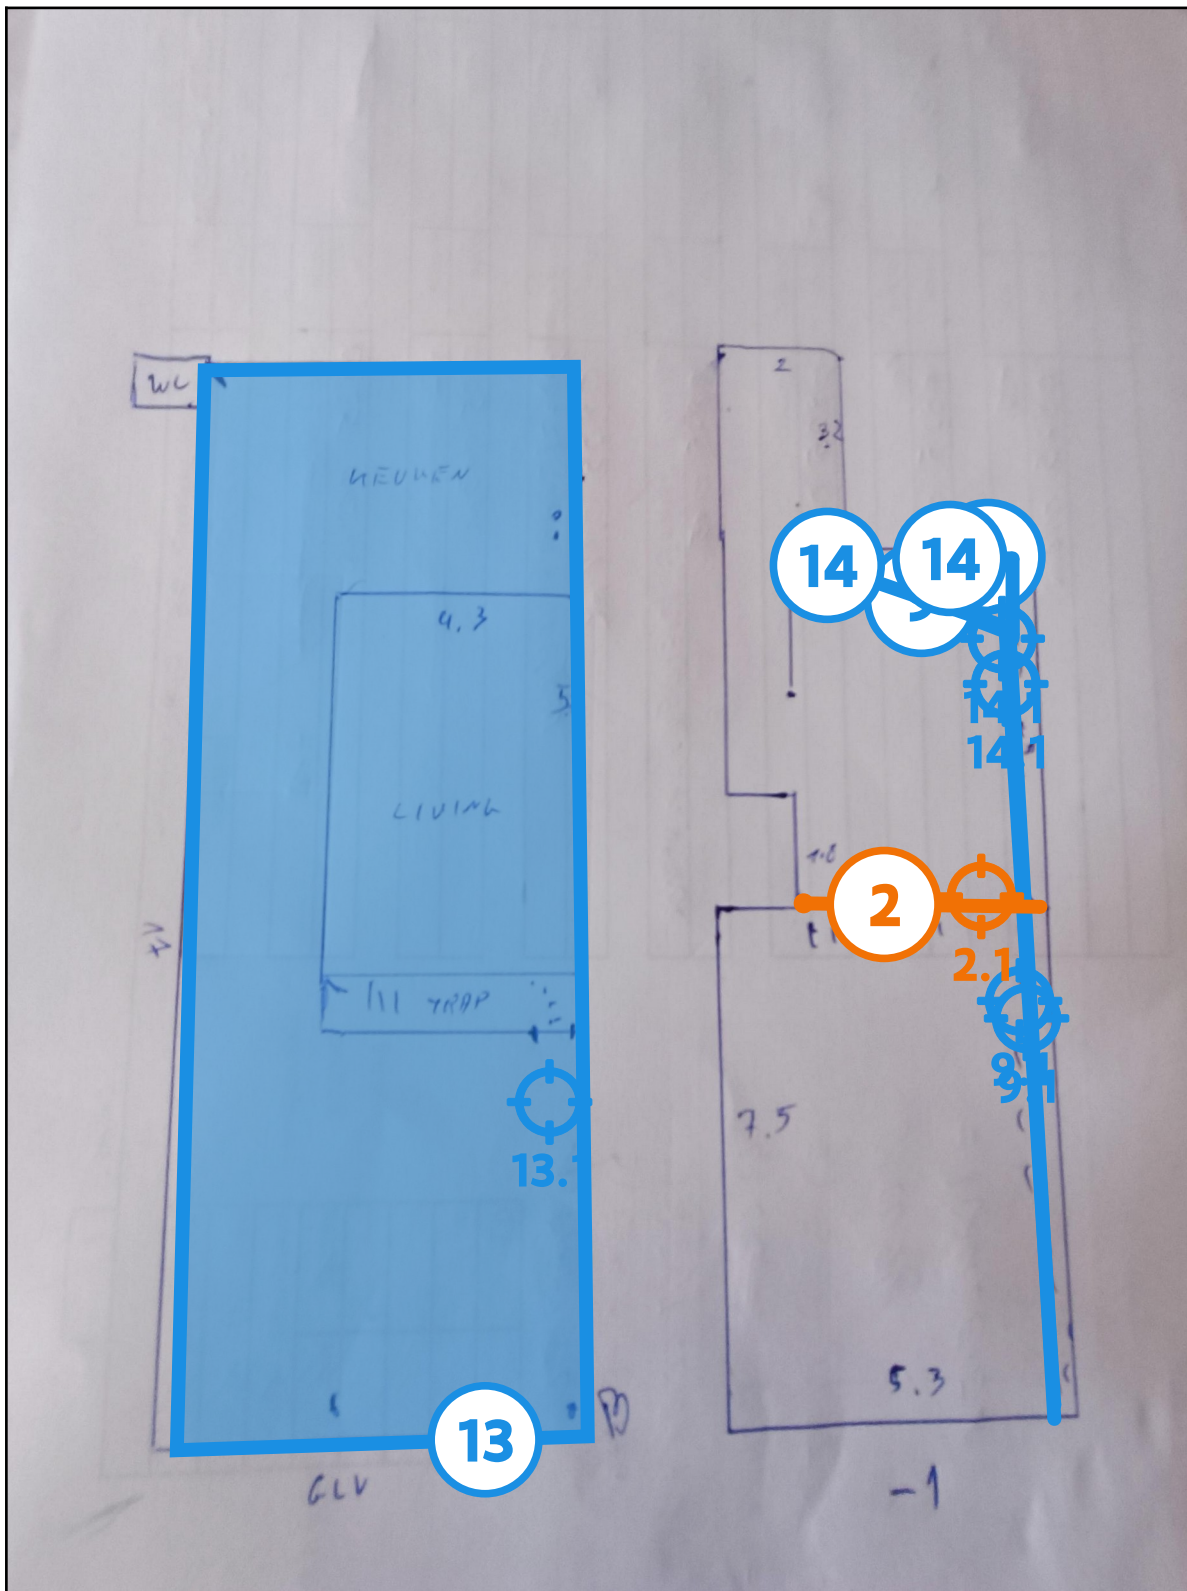
Plan 1.4: hoofdgebouw plan GLV, -1

2. muurplaat	Asbestmateriaal	Verwijderen
2.1 Code: 07	Puntmonster	-
9. gips isolatie (recht)	Geen asbest	-
9.1 Code: 05	Mengmonster	-
13. plafondpleister	Geen asbest	-
13.1 Code: 04	Mengmonster	-
14. gips isolatie (bocht)	Geen asbest	-
14.1 Code: 06	Mengmonster	-

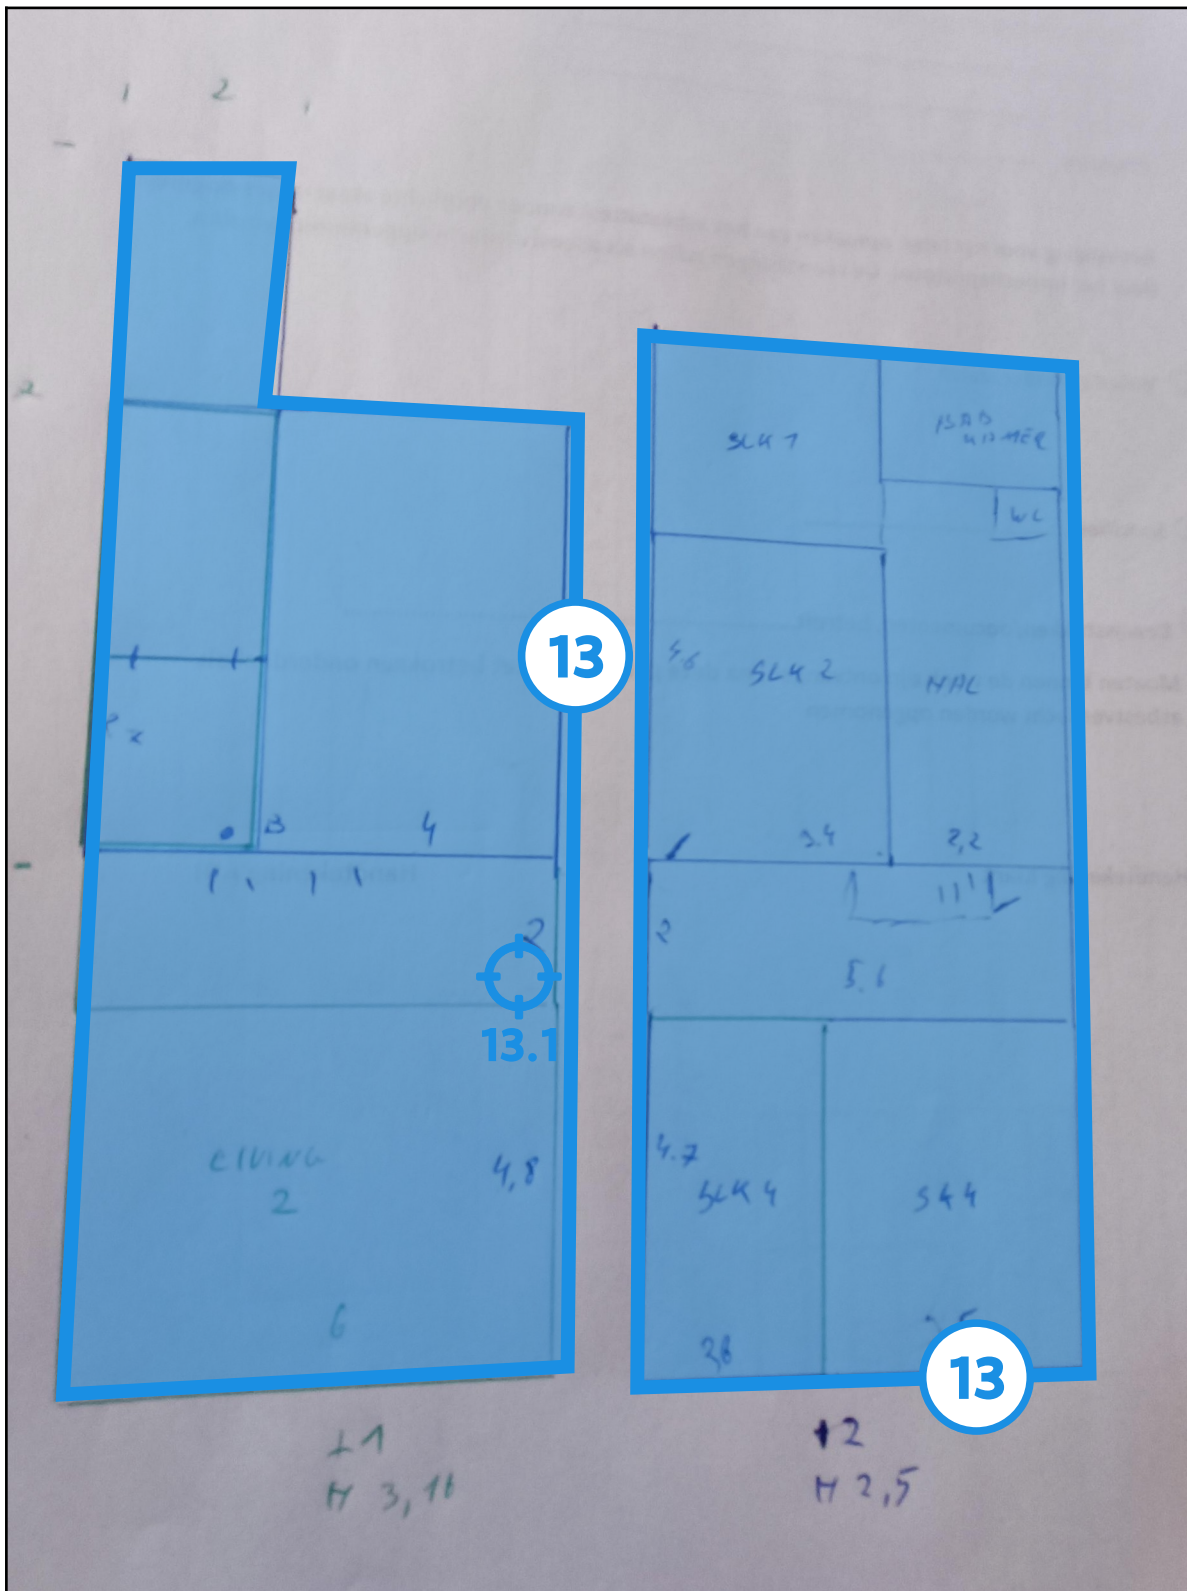
Plan 1.5: hoofdgebouw plan +1, +2

13. plafondpleister	Geen asbest	-
13.1 Code: 04	Mengmonster	-

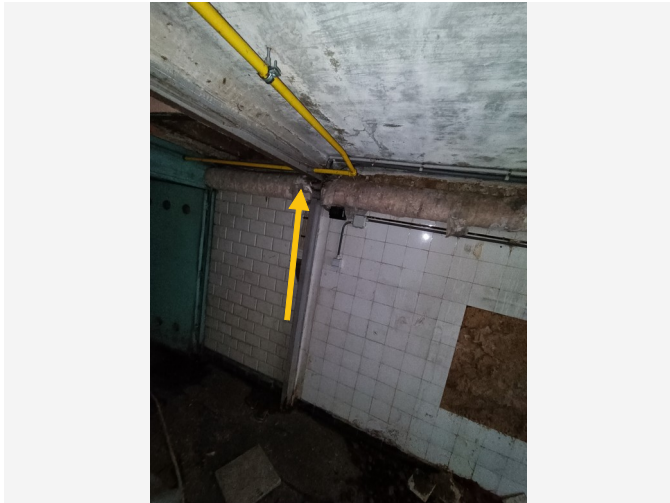
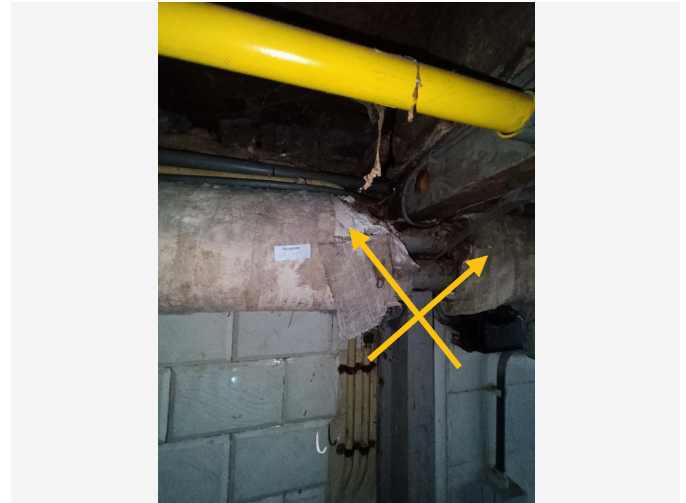
Fiche 9: gips isolatie (recht)

Geen asbest

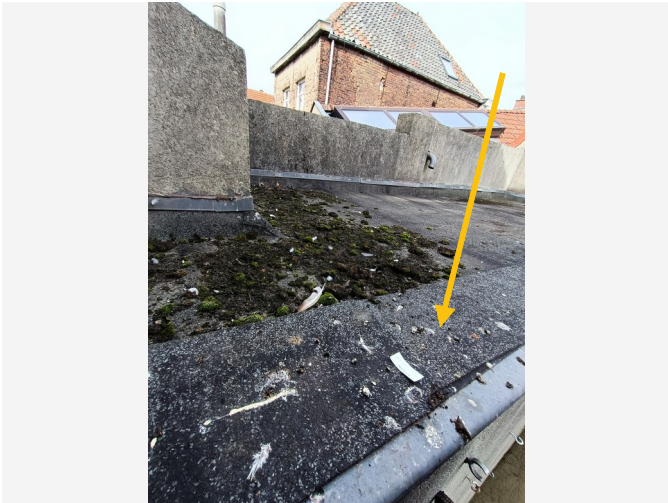
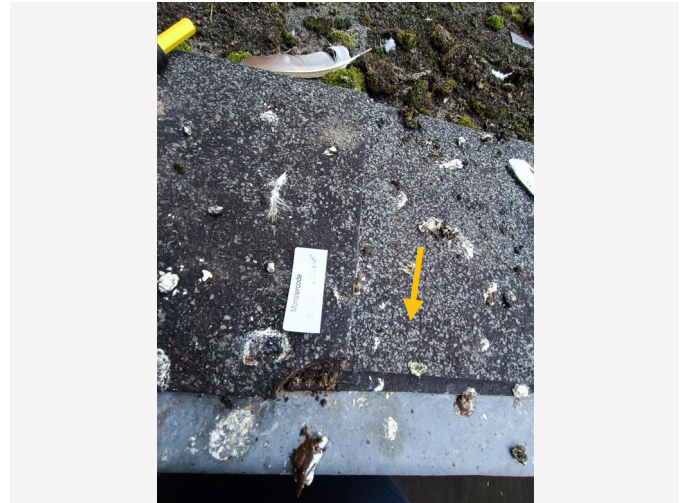
Fiche 10: roofing

Geen asbest

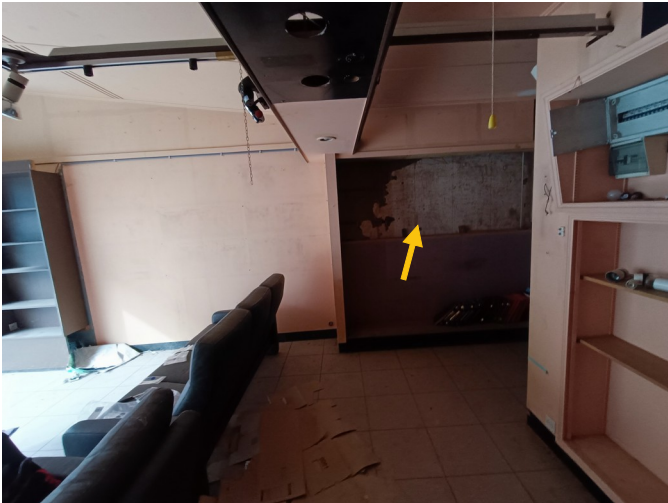
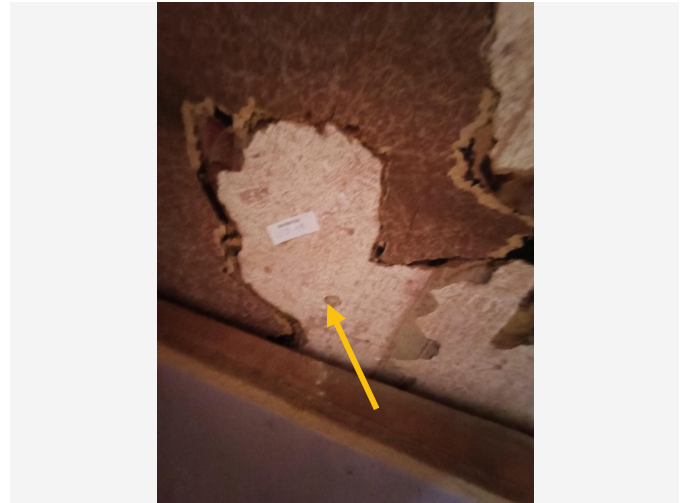
Fiche 11: muurpleister

Geen asbest
