Asbestinventarisatetest

Statieplein 10, 8570 Anzegem

Attestnummer : 20240516-000048.001

Asbestveilig

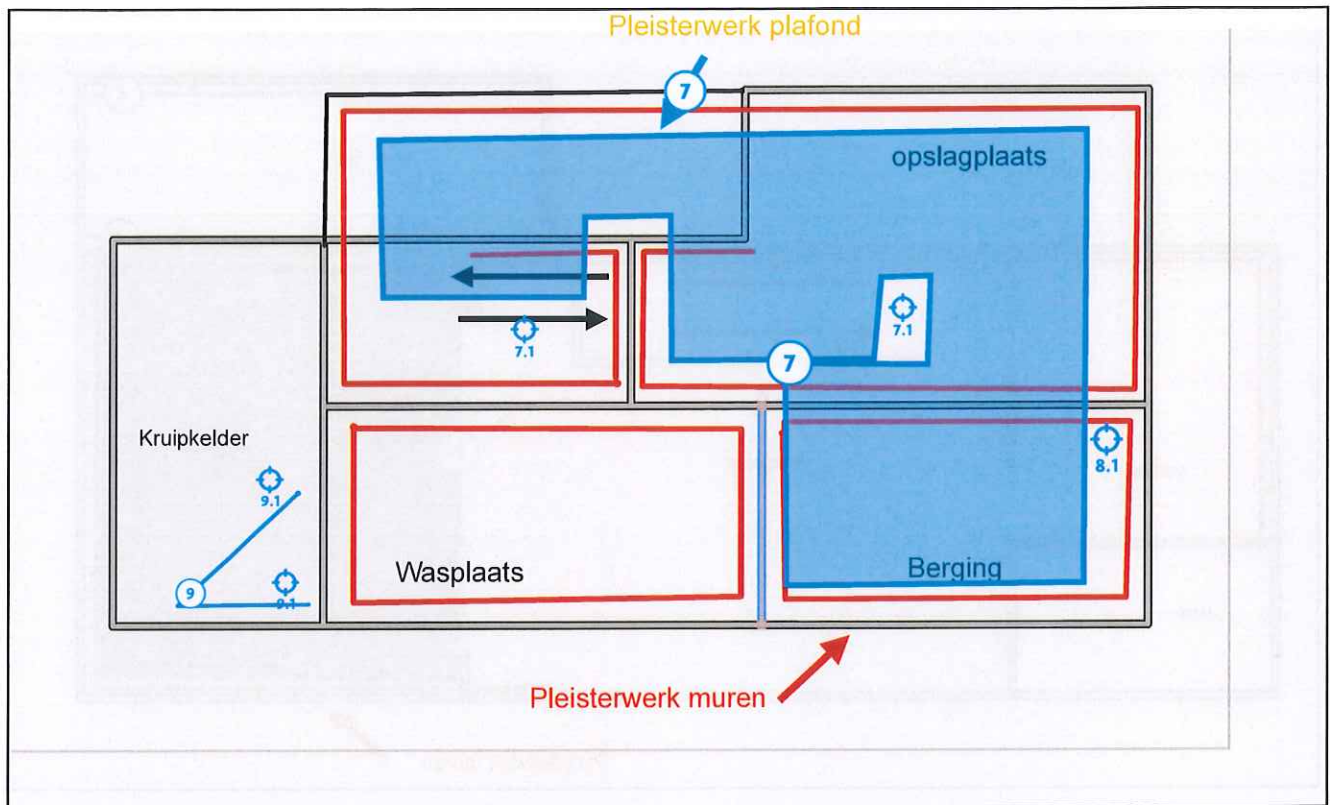
Plan 1.1: kelder -1

Beschrijving	Type	Actie
7. Pleisterwerk plafond	Geen asbest	-
7.1 Code: 2 pleisterwerk plafond	Mengmonster	-
8. Pleisterwerk muren	Geen asbest	-
8.1 Code: 1 pleisterwerk muren	Mengmonster	-
9. isolatie/ karton warmwater leiding	Geen asbest	-
9.1 Code: 3 isolatie/ karton	Mengmonster	-

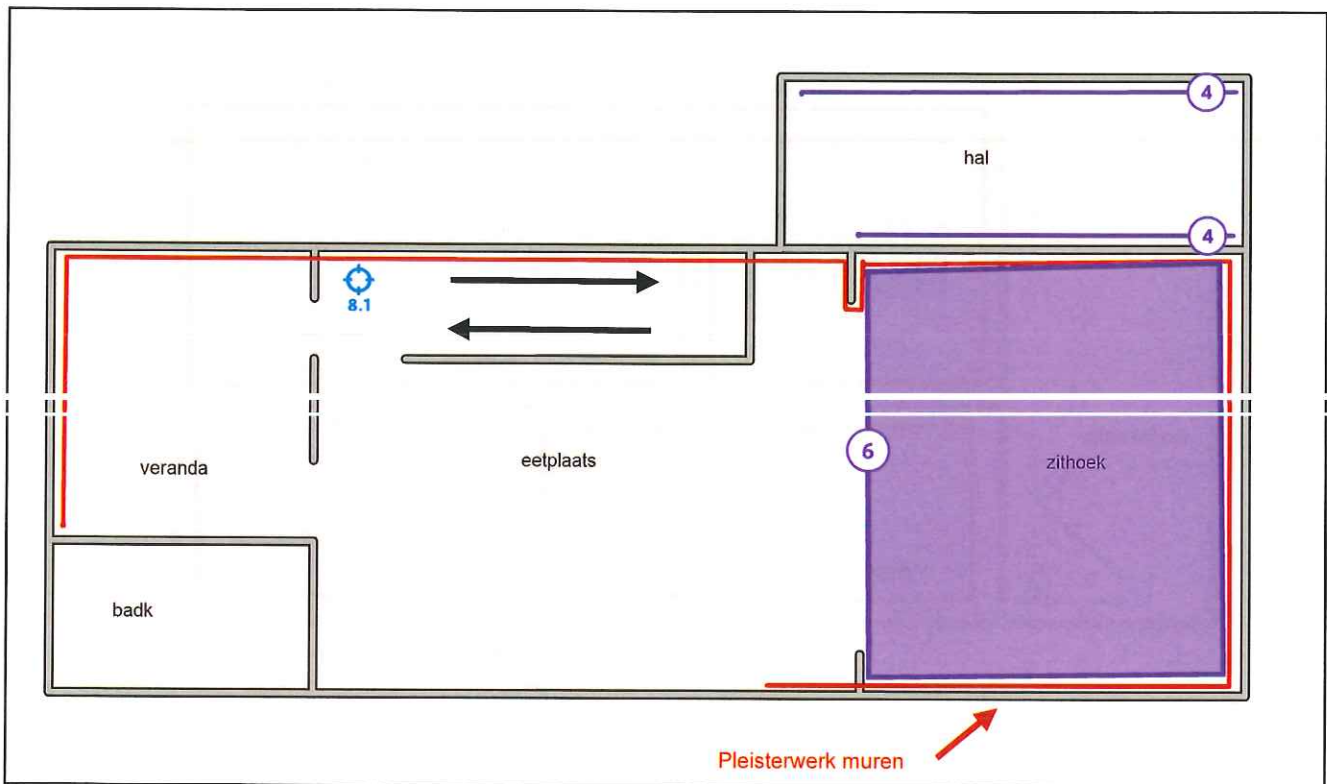
Plan 1.2: woning +0

Beschrijving	Type	Actie
4. Houten planchetten muur inkom.	Advies	-
6. Laminaat vloer	Advies	-
8. Pleisterwerk muren	Geen asbest	-
8.1 Code: 1 pleisterwerk muren	Mengmonster	-

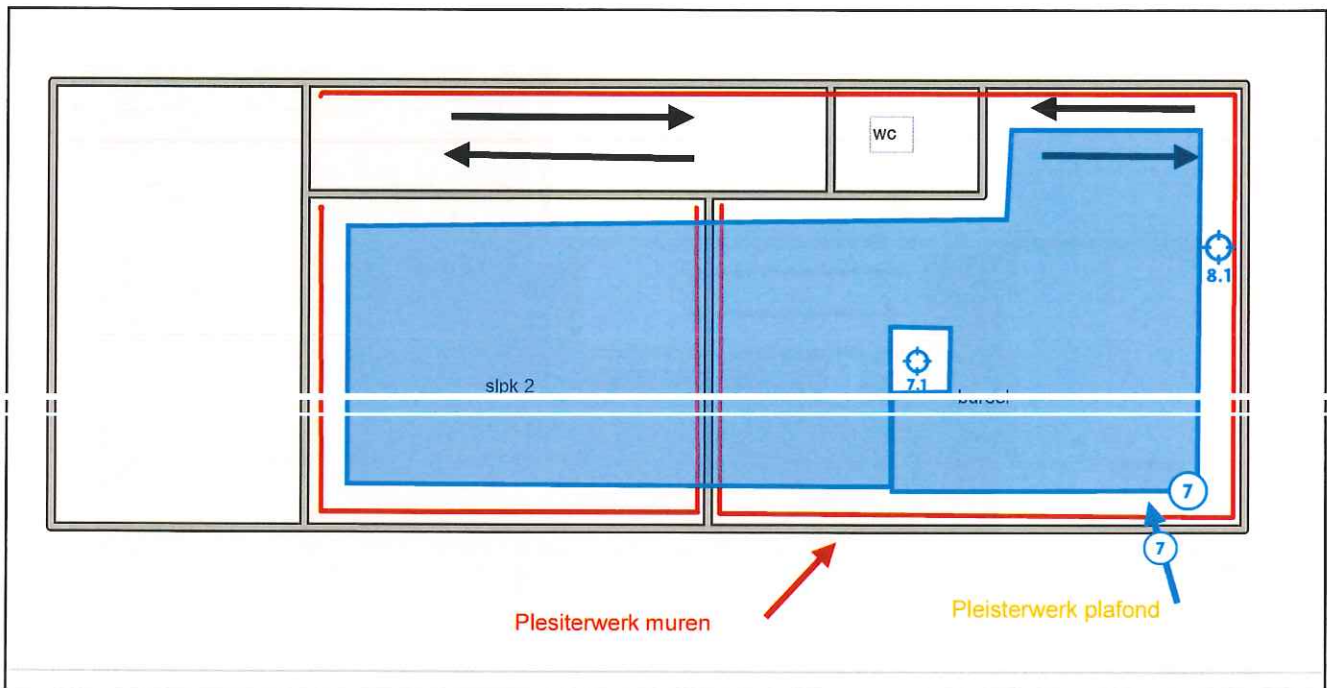
Plan 1.4: woning +1

Beschrijving	Type	Actie
7. Pleisterwerk plafond	Geen asbest	-
7.1 Code: 2 pleisterwerk plafond	Mengmonster	-
8. Pleisterwerk muren	Geen asbest	-
8.1 Code: 1 pleisterwerk muren	Mengmonster	-

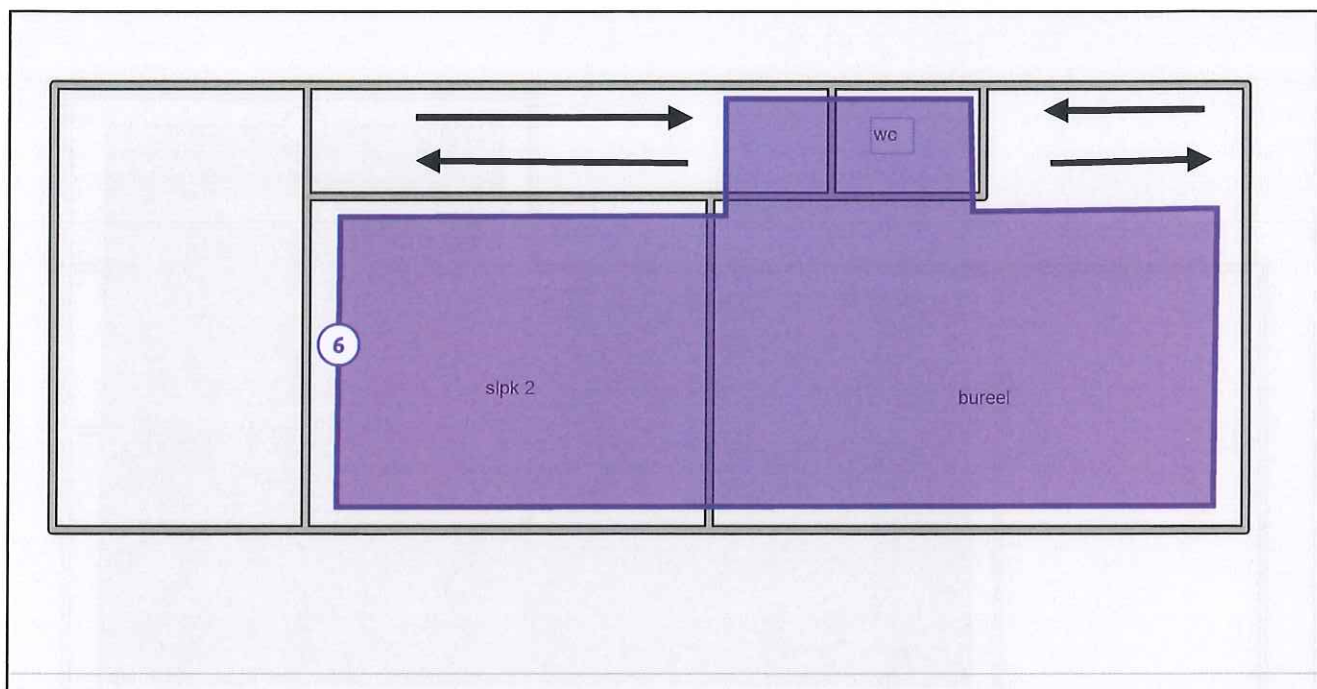
Plan 1.5: woning +1

Beschrijving	Type	Actie
6. Laminaat vloer	Advies	-

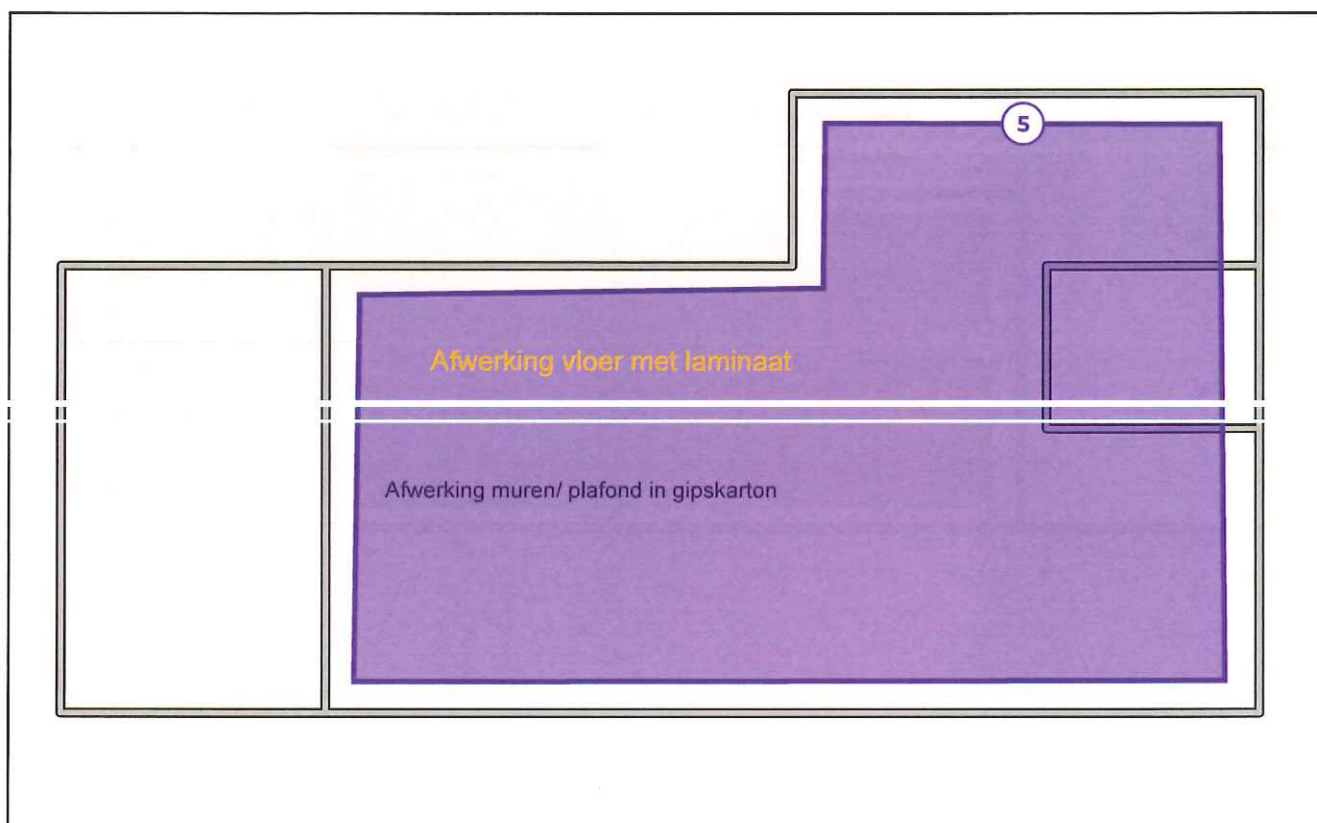
Plan 1.6: woning +2

Beschrijving	Type	Actie
5. Gipskarton muren/ plafond	Advies	-
6. Laminaat vloer	Advies	-

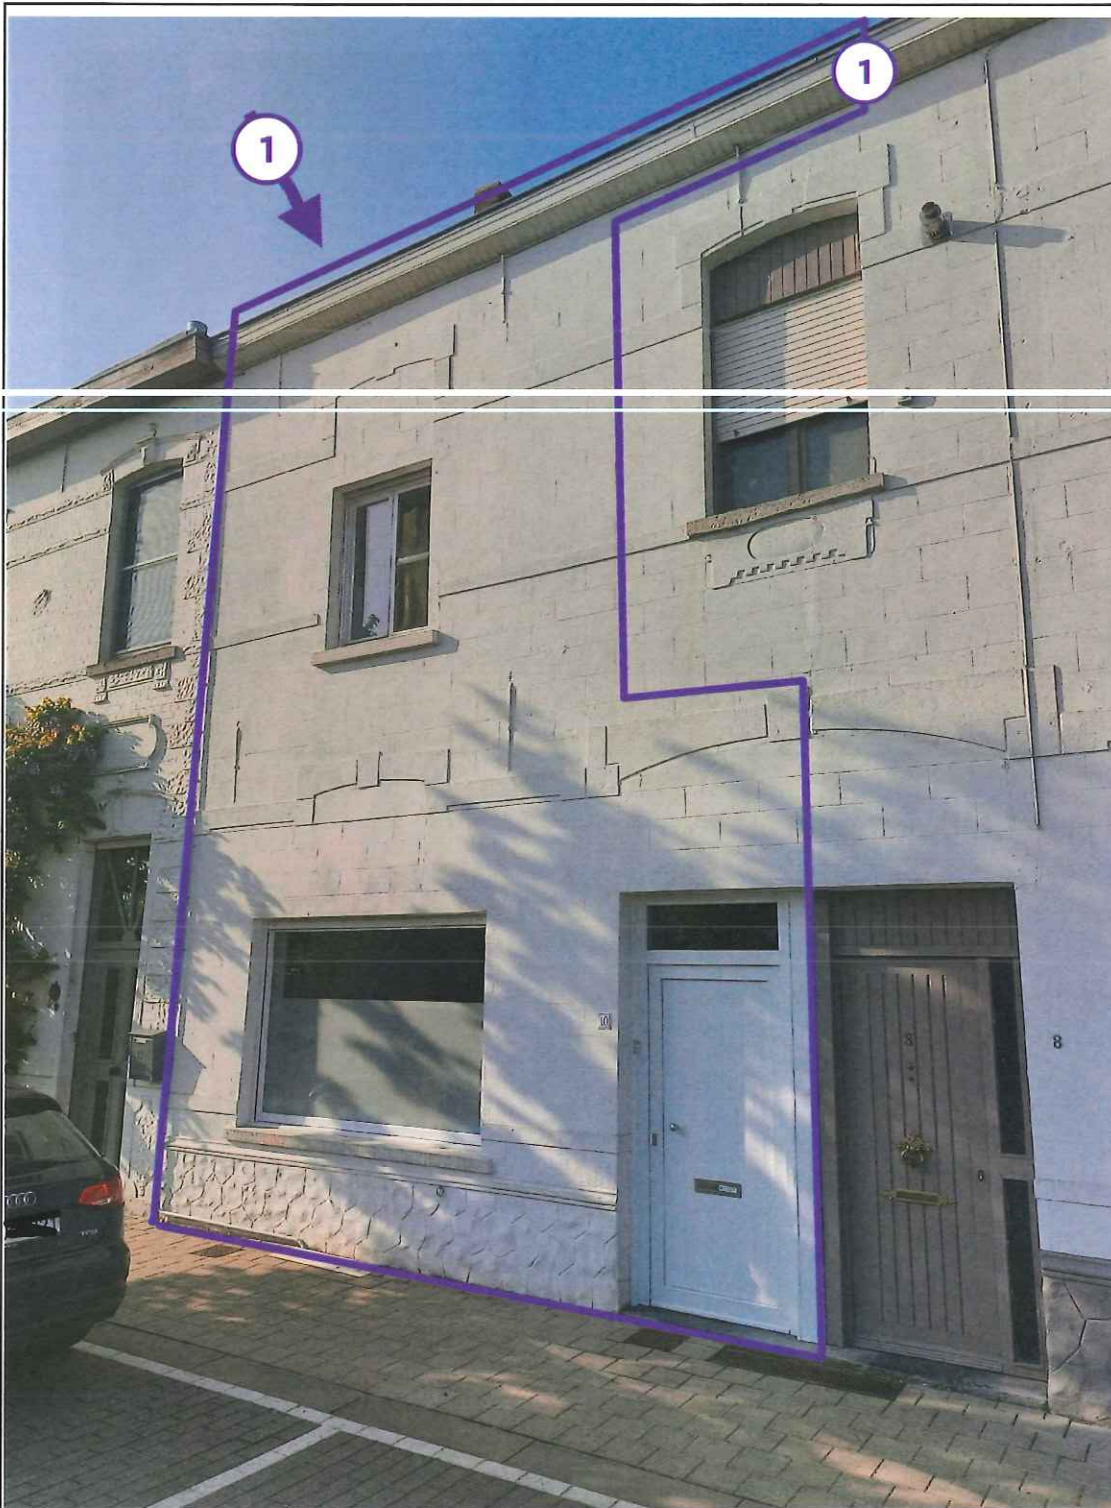
Plan 1.8: Woning asbestveilig

1. Asbestveilig.	Advies	-
------------------	--------	---
