Asbestinventarisatetest

Jacob van Maerlantstraat 41, 9000 Gent

Attestnummer : 20260427-000436.000

Uitgegeven op : 27.04.2026

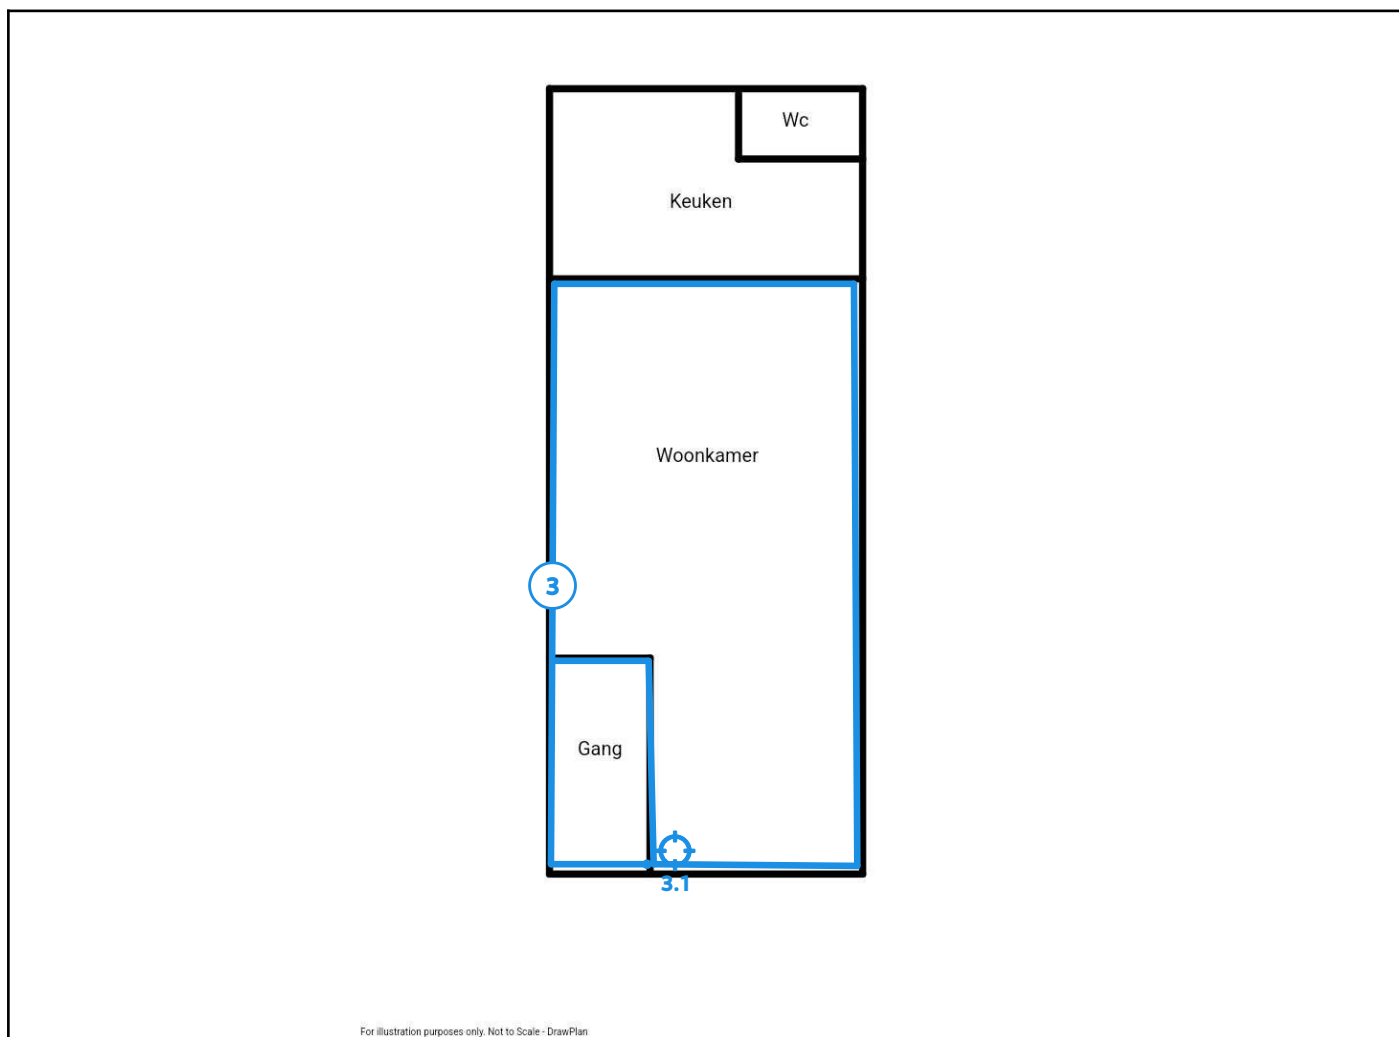
Plan 1.1: Grondplan

Beschrijving	Type	Actie
3. pleisterwerk muur	Geen asbest	-
3.1 Code: 1	Mengmonster	-

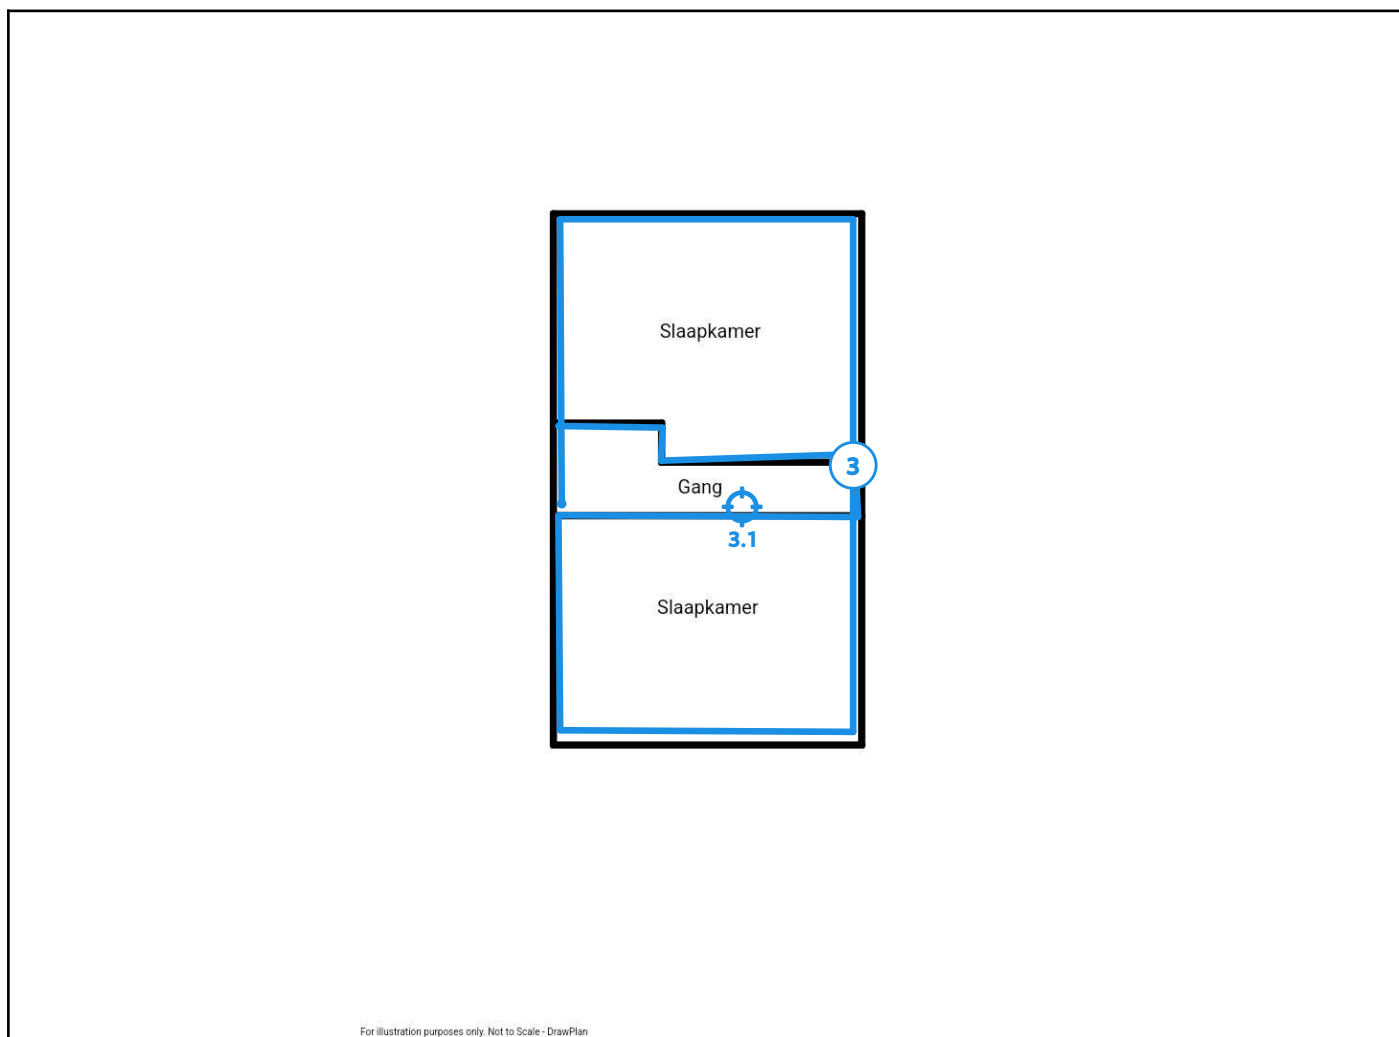
Plan 1.2: Eerste

Beschrijving	Type	Actie
3. pleisterwerk muur	Geen asbest	-
3.1 Code: 1	Mengmonster	-

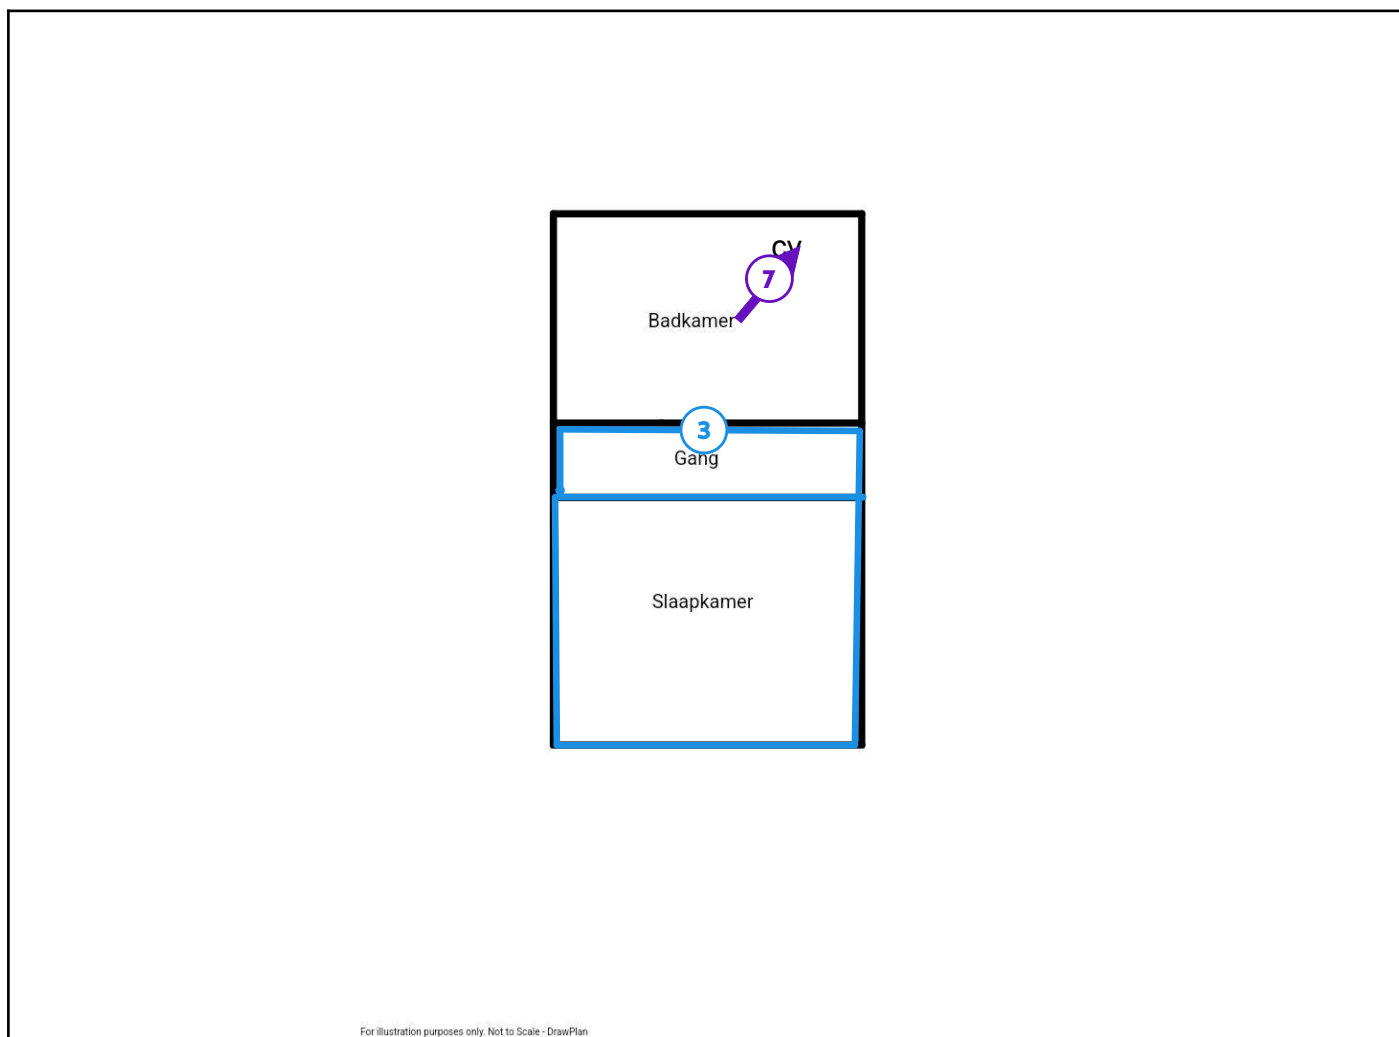
Plan 1.3: Tweede

Beschrijving	Type	Actie
3. pleisterwerk muur	Geen asbest	-
7. CV-ketel (niet waarneembare materialen).	Overige ruimte of materiaal	-

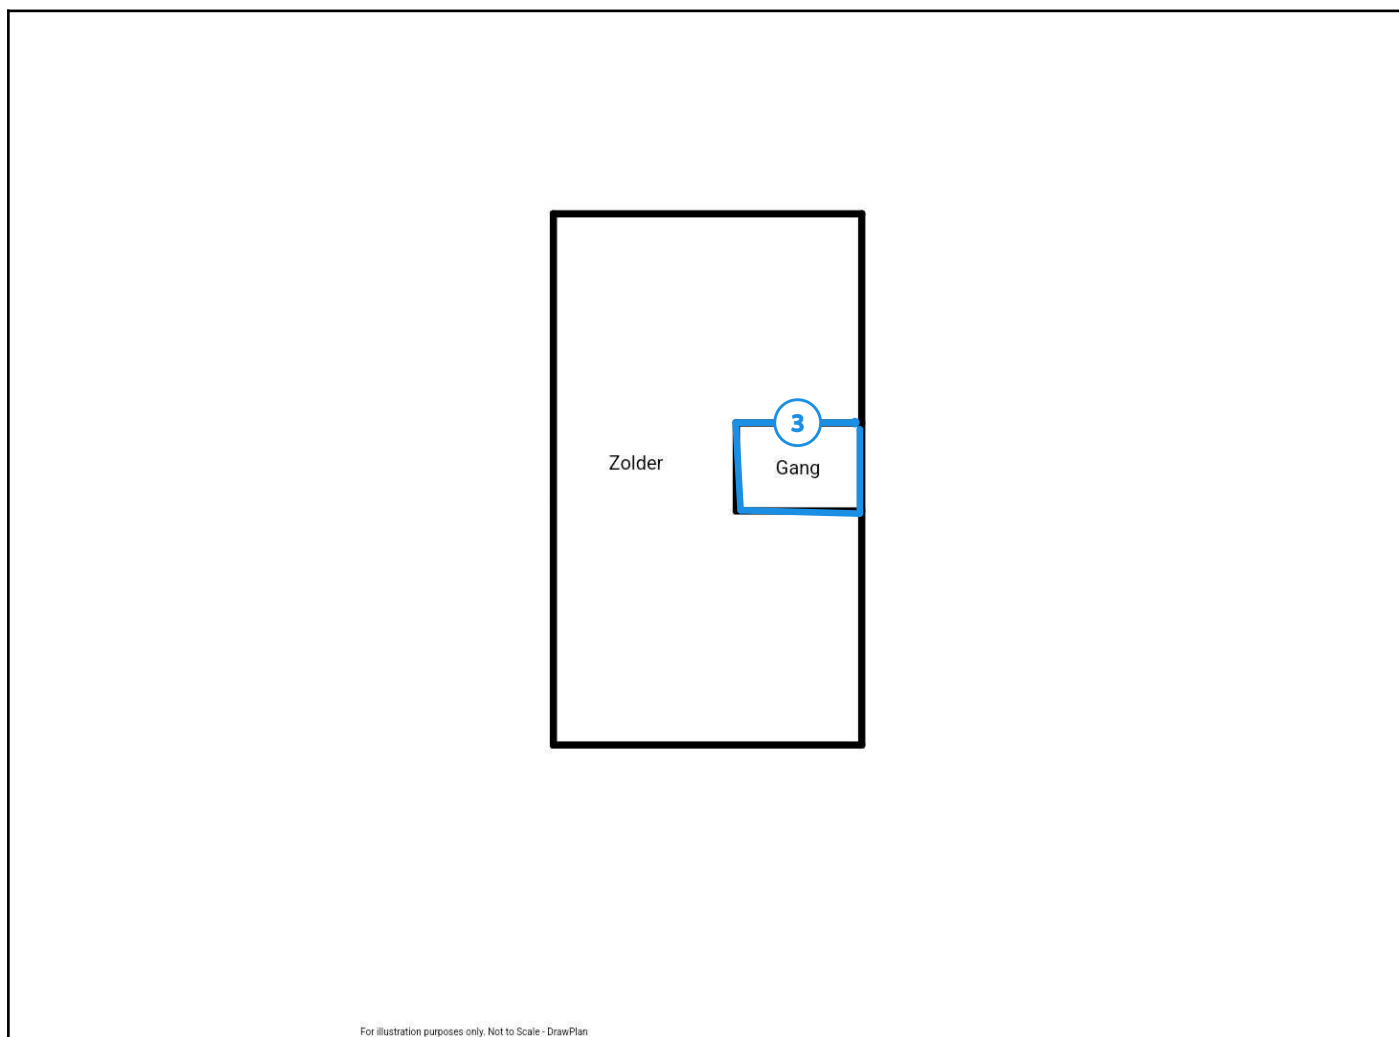
Plan 1.4: Zolder

Beschrijving	Type	Actie
3. pleisterwerk muur	Geen asbest	-

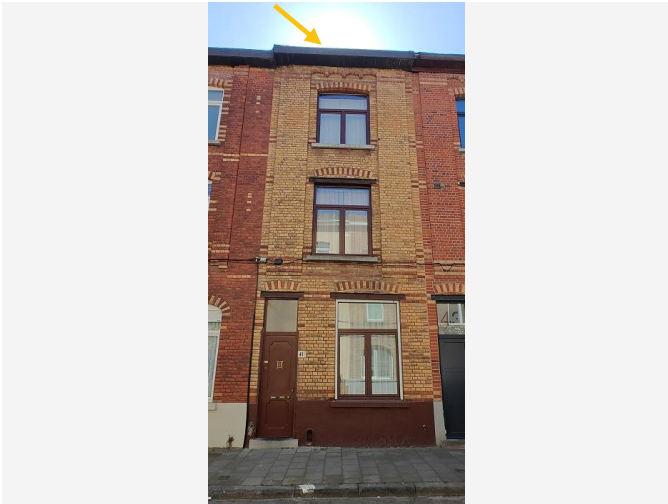
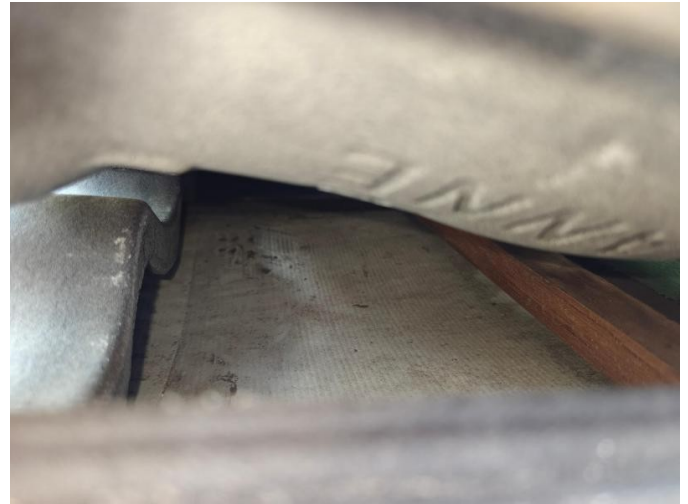
Beschrijving	Notitie	Terug te vinden op plannen
Fiche 5: dakbedekking = dakpannen.	-	Plan 1.5: Dakenplan
Fiche 6: onderdak = niet asbestverdacht.	<p>onderdak = niet asbestverdacht = witte bplex.</p> <p>Dit werd vastgesteld via buitenkant gebouw</p> <p>Dit is een steekproef. Dit geeft een indicatie over de plaats waar de steekproef werd uitgevoerd, maar deze zijn niet altijd representatief voor de totaliteit van het onderdak.</p>	Plan 1.5: Dakenplan
