Asbestinventarisatetest

Meerspoort 47/54, 9700 Oudenaarde

Attestnummer : 20241208-000109.000

Uitgegeven op : 08.12.2024

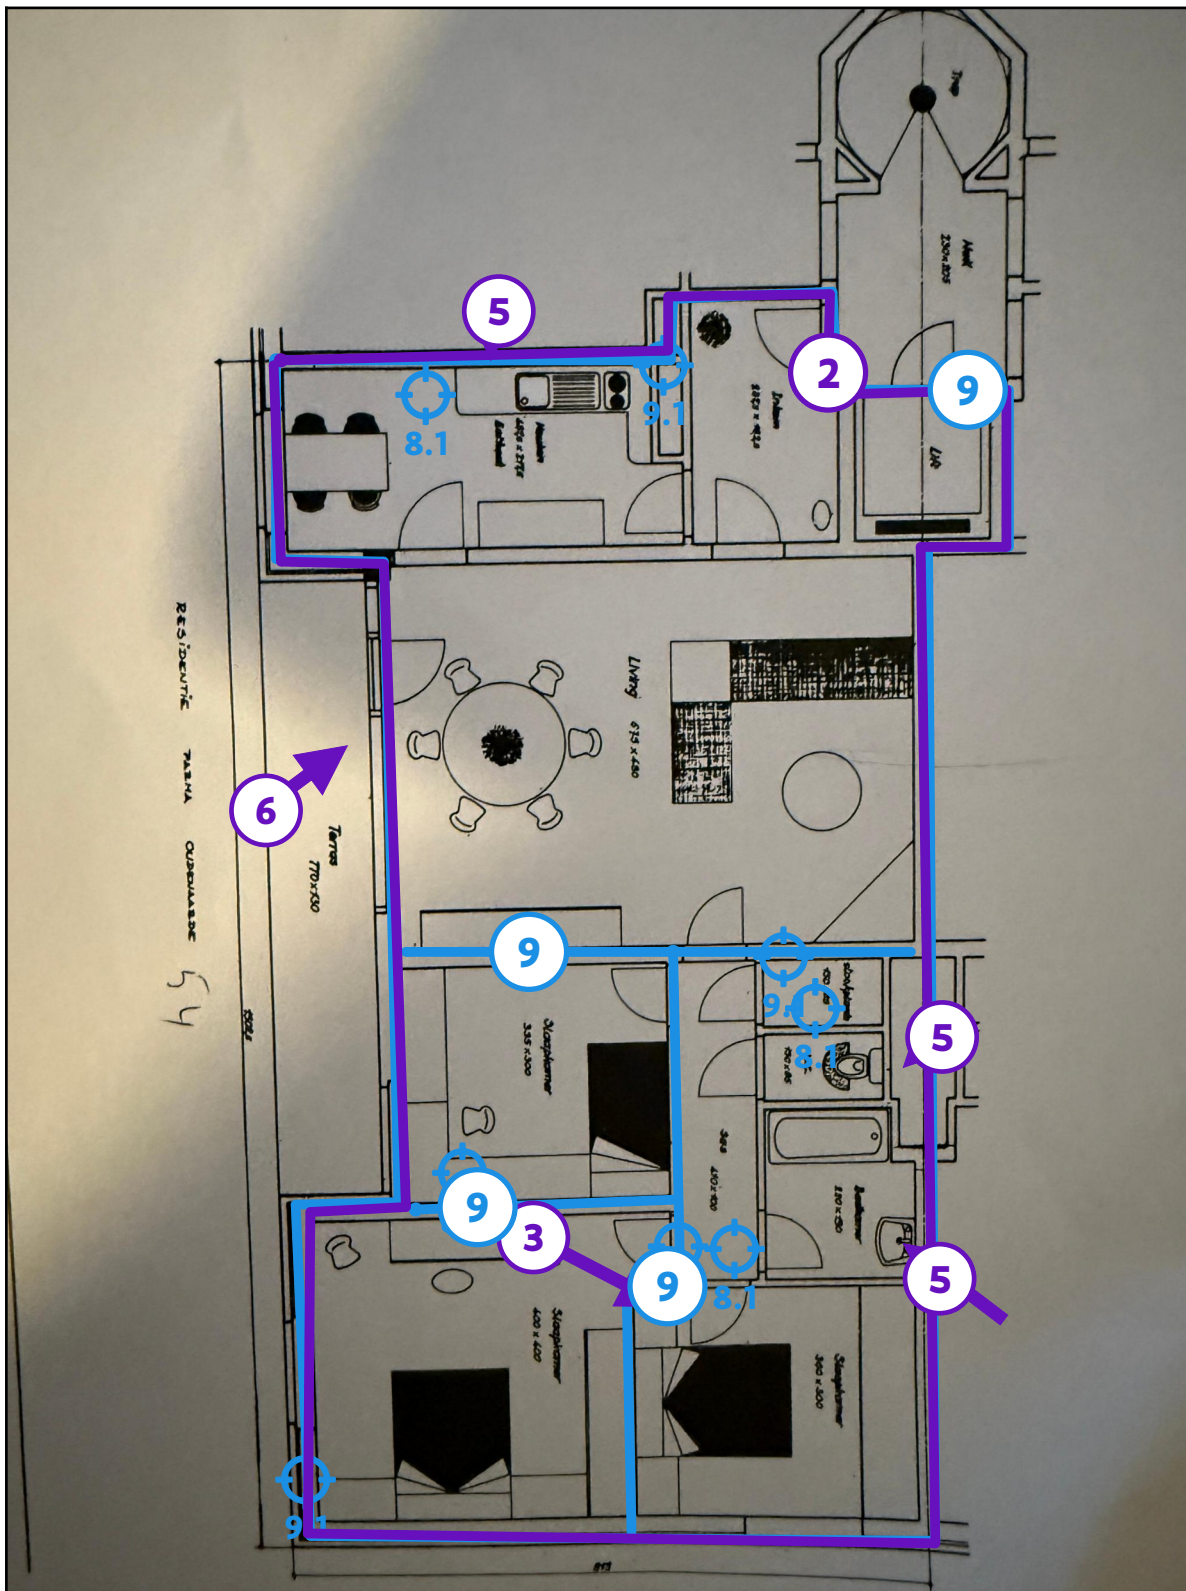
Plan 1.1: 5de verdieping

2. Materiaal in stockage	Beperking	-
3. vloerbekleding	Advies	-
5. Wandbekleding in tegels van natte ruimtes	Advies	-
6. raamvoegsel in cement en kunststof	Advies	-
8. Pleister plafonds	Geen asbest	-
8.1 Code: 2	Mengmonster	-
9. pleister muren	Geen asbest	-
9.1 Code: 1	Mengmonster	-

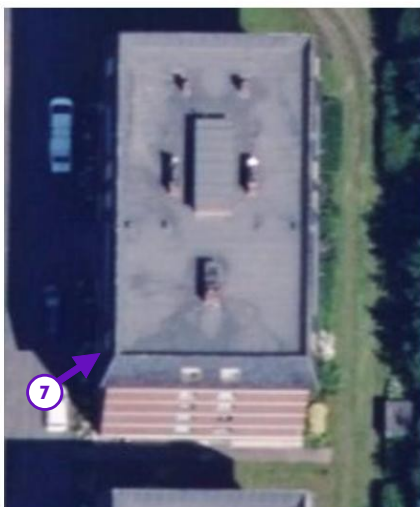
Plan 1.3: luchtfoto

Beschrijving	Type	Actie
7. leien op dak en gevel	Advies	-
