# Asbestinventarisatetest

Batavialaan 15, 8800 Roeselare

Attestnummer : 20260226-000474.000

Uitgegeven op : 26.02.2026

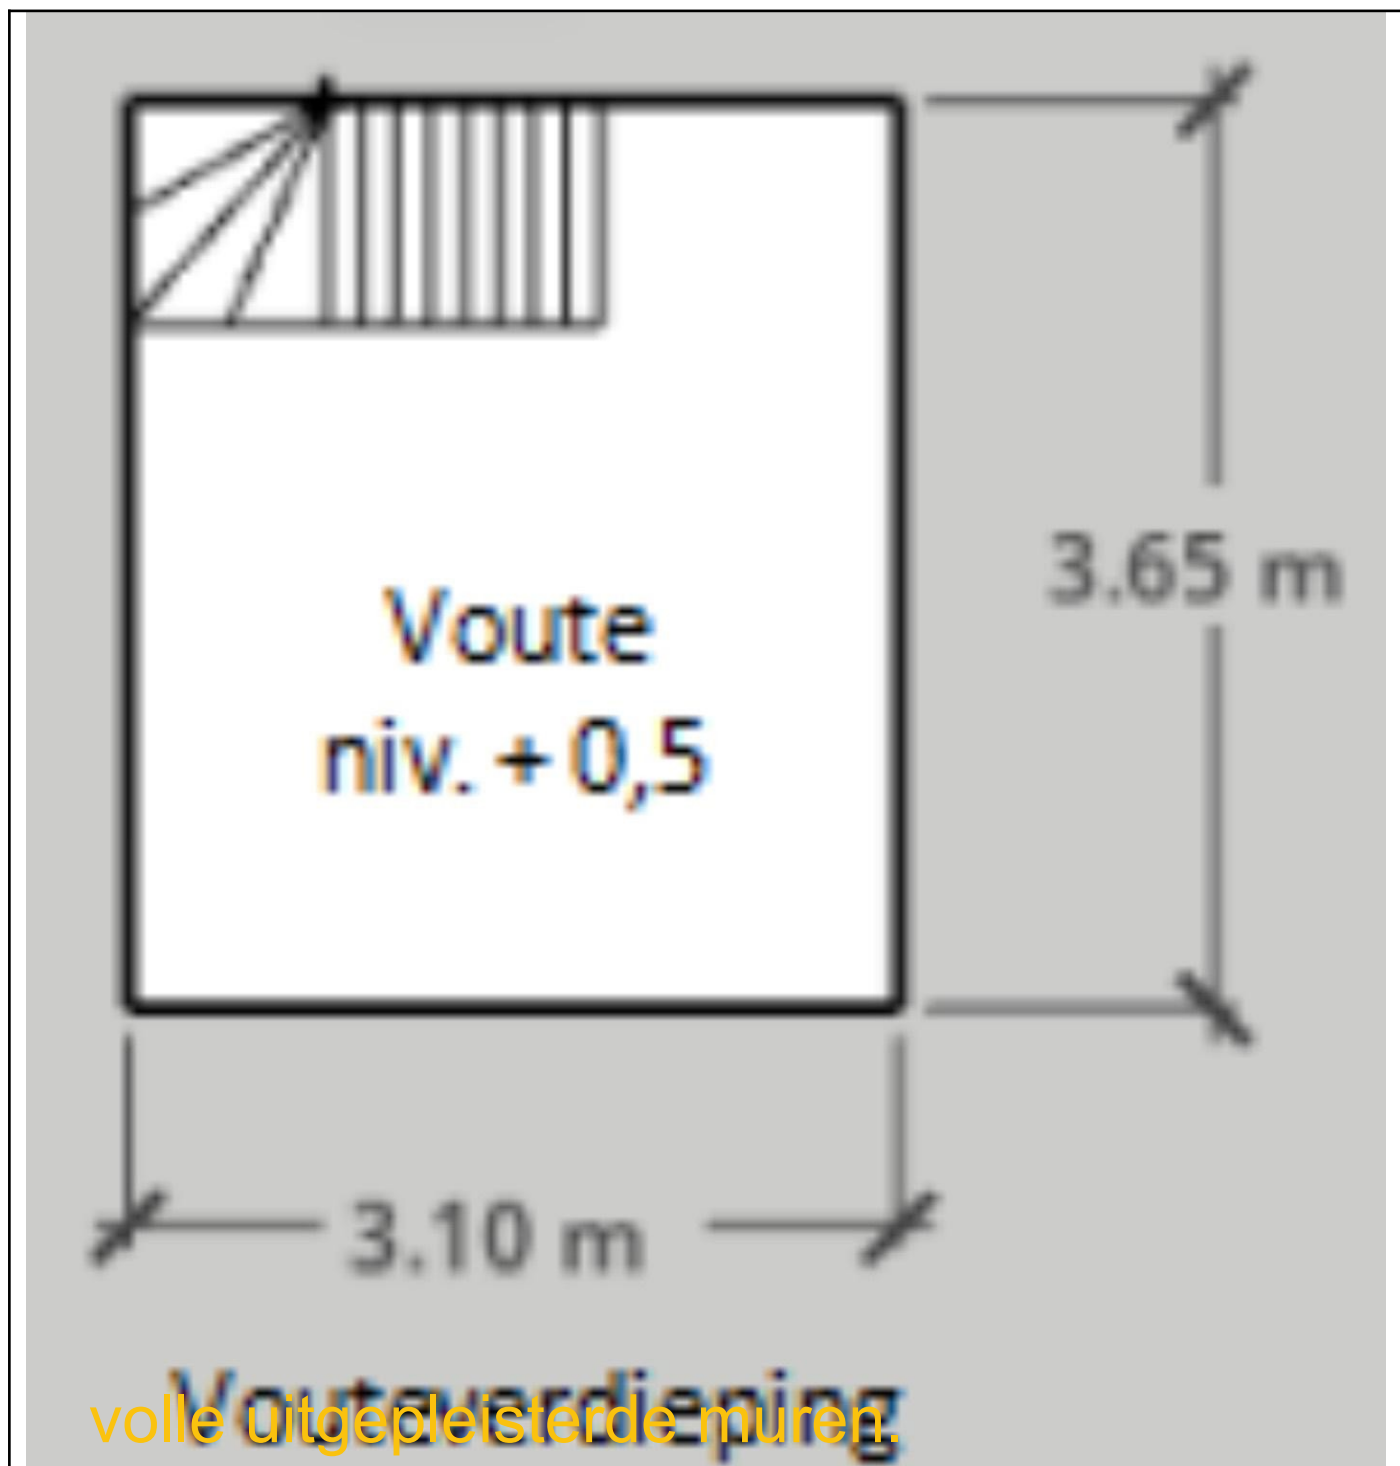
## Plan 1.2: Tussenverdieping boven kelder

Beschrijving	Type	Actie
9. Pleisterwerk wanden	Geen asbest	-

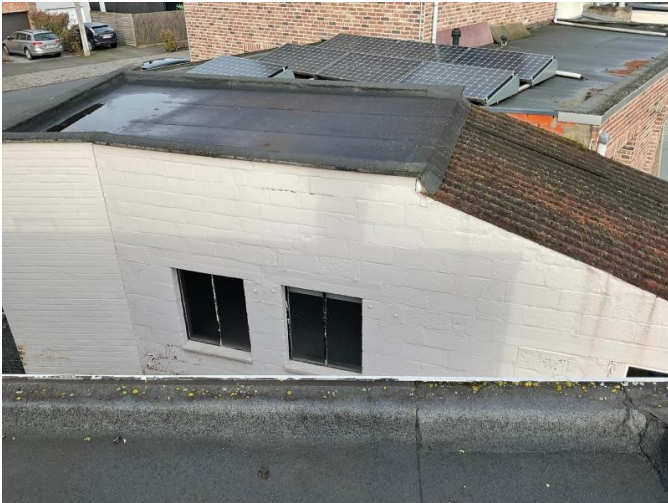
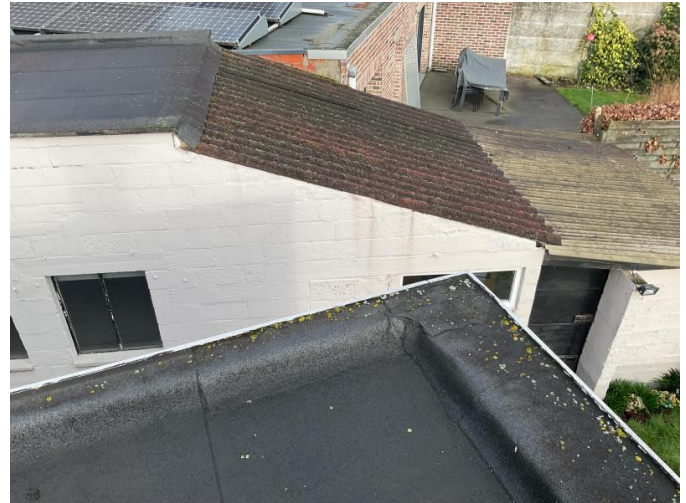
## Fiche 8: Roofing

Geen asbest

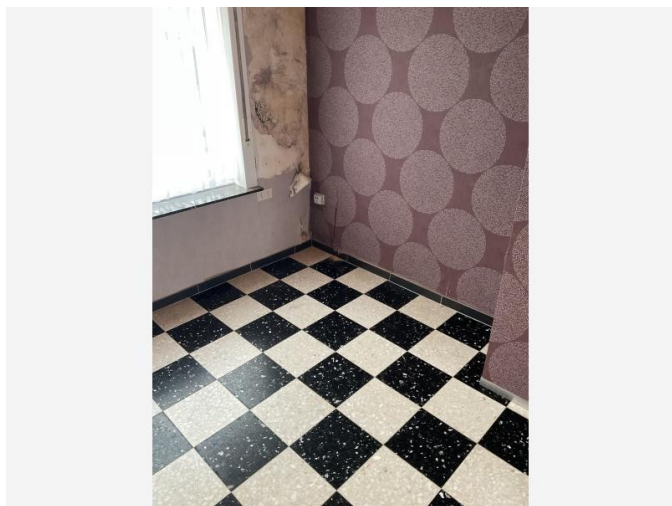
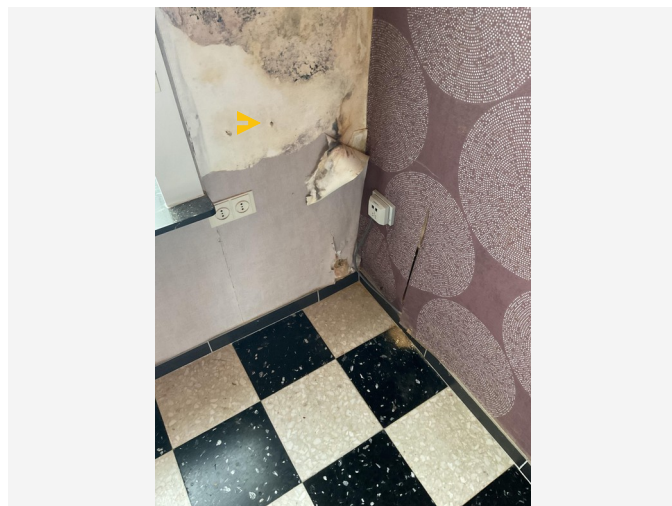
## Fiche 9: Pleisterwerk wanden

Geen asbest

<b>Beschrijving</b>	Pleisterwerk wanden
<b>Omgeving</b>	Binnen
<b>Primaire drager</b>	Binnenwand
<b>Bindmiddel van materiaal</b>	Gips - kalk
<b>Gebondenheid op basis van bindmiddel</b>	Niet-hechtgebonden
<b>Hoeveelheid (oppervlakte - dikte - aantal)</b>	• 225,00 m <sup>2</sup> - 1,00 cm - 1 stuk
<b>Totaal volume</b>	2,25 m <sup>3</sup>
<b>Identificatiemethode</b>	Een monstername door de asbestdeskundige met laboanalyse door een asbestlabo.
<b>Destructieve handeling voor identificatie</b>	Nee
<b>Opmerking</b>	De hoeveelheid is een zo nauwkeurig mogelijke opmeting. Hieraan kunnen evenwel geen rechten worden ontleend. Waar mogelijk, wordt staalname uitgevoerd conform het inspectieprotocol: in een droge ruimte zoals een slaapkamer, in een natte ruimte zoals een keuken of badkamer, in een traphal en in een stookruimte.

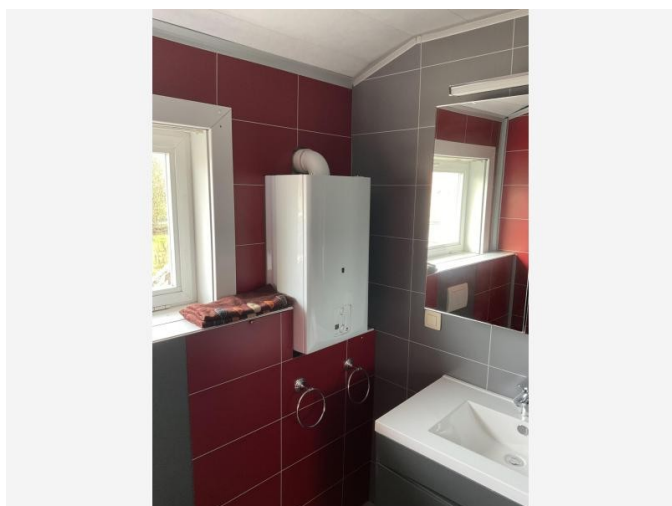
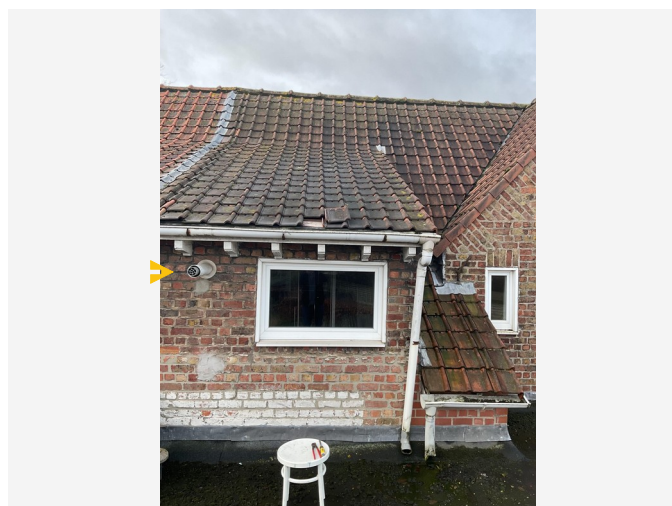
### Fiche 11: CV-ketel (niet verdacht)

Beschrijving	Notitie	Terug te vinden op plannen
Fiche 11: CV-ketel (niet verdacht)	De CV-ketel (dichtingen, isolerend materiaal) is niet asbestverdacht.	-
Fiche 12: Rookgaskanaal (niet verdacht)	Het rookgaskanaal is niet-asbestverdacht.	-
Fiche 13: Dakbedekking bestaande uit pannen (niet verdacht)	De dakbedekking is niet-asbestverdacht.	-

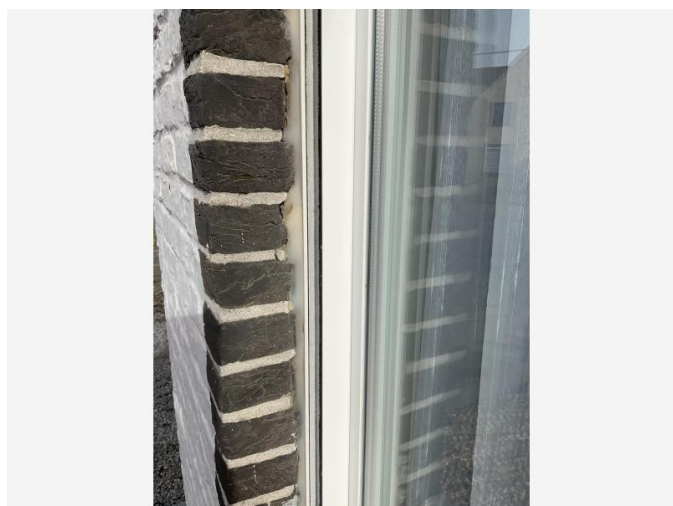
### Fiche 14: Mastiek (niet aanwezig)

Beschrijving	Notitie	Terug te vinden op plannen
Fiche 14: Mastiek (niet aanwezig)	Er is geen asbestverdachte mastiek aanwezig.	-
Fiche 15: Liftinfrastructuur (niet aanwezig)	Er is geen liftinfrastructuur aanwezig op de inspectielocatie.	-
Fiche 16: Leidingisolatie (niet aanwezig)	Er is geen asbestverdachte leidingisolatie aanwezig.	-
