Asbestinventarisatetest

Perseweide 5, 8902 Ieper

Attestnummer : 20251120-000173.000

Uitgegeven op : 20.11.2025

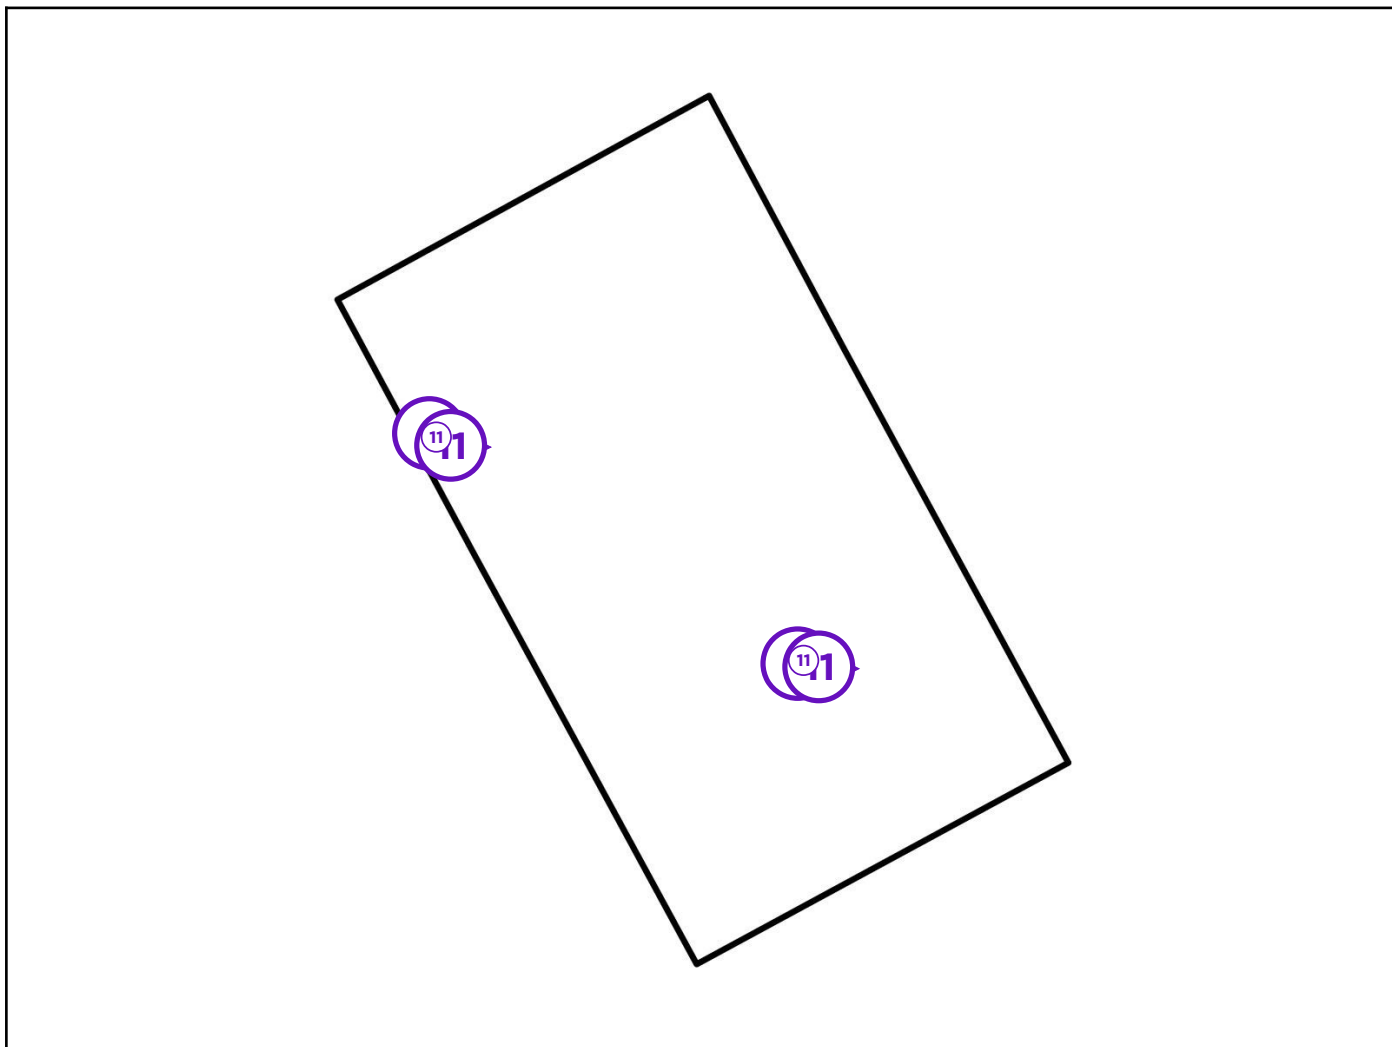
Plan 1.3: Woning plan

Beschrijving	Type	Actie
6. Schouw	Beperking	-
11. Rookgaskanaal (niet verdacht)	Overige ruimte of materiaal	-

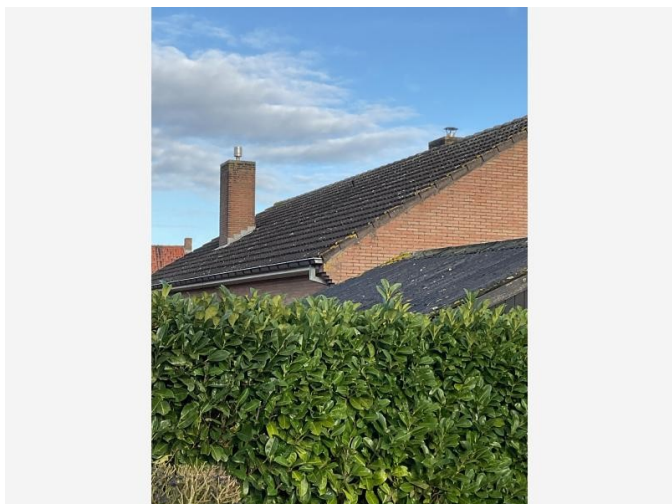
Situeringfoto

Beschrijving	Onderdak type Menuiserite
Omgeving	Binnen
Primaire drager	Schuin dak
Asbestmateriaal	Plaat, paneel, tablet - Type Menuiserite
Bindmiddel van asbestmateriaal	Cement
Gebondenheid op basis van bindmiddel	Hecht
Hoeveelheid (oppervlakte - dikte - aantal)	<ul style="list-style-type: none">• 190,00 m² - 0,32 cm - 1 stuk
Totaal volume	0,608 m ³
Eenvoudig bereikbaar	Ja
Bevestigingswijze	<ul style="list-style-type: none">• Genageld, geniet
Identificatiemethode	Een monstername door de asbestdeskundige met laboanalyse door een asbestlabo.
Destructieve handeling voor identificatie	Nee
Opmerking	De hoeveelheid is een zo nauwkeurig mogelijke opmeting. Hieraan kunnen evenwel geen rechten worden ontleend.

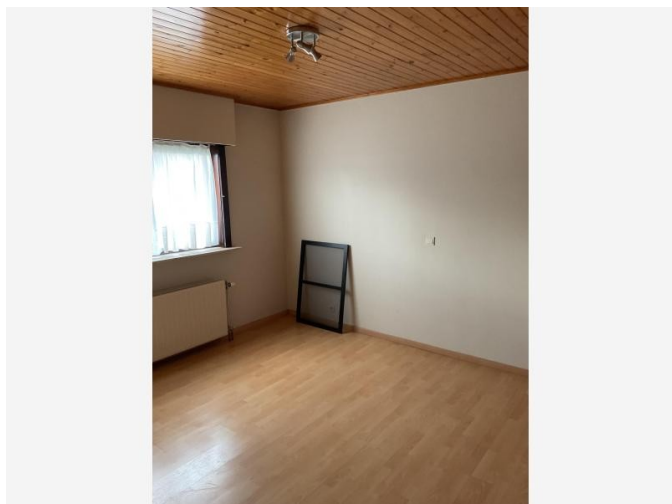
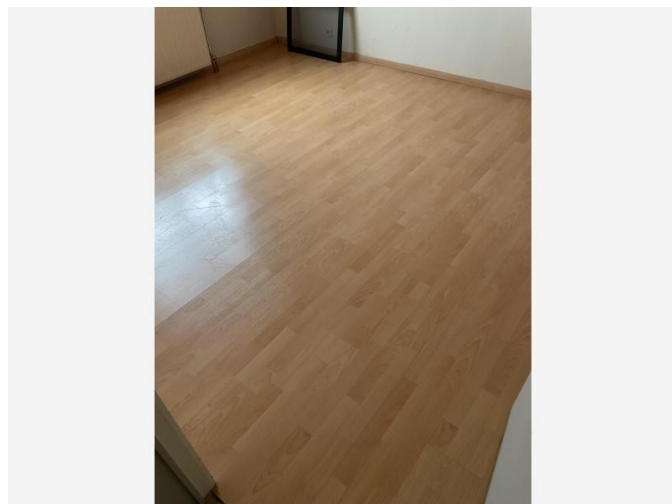
Basis voor advies	De asbestdeskundige beoordeelt het materiaal als niet-asbestverdacht.
--------------------------	---

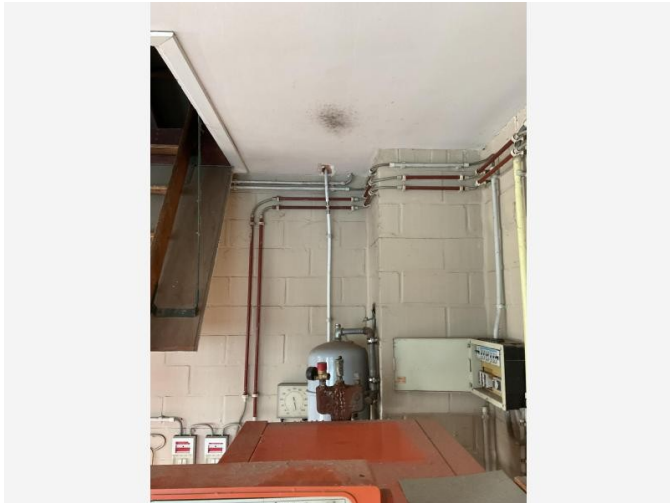
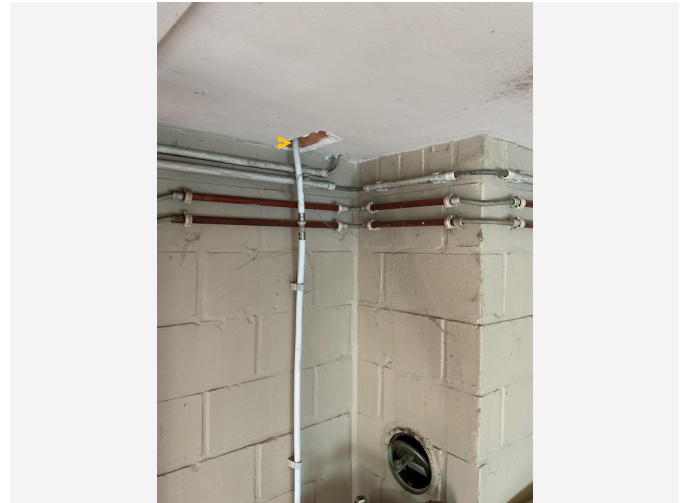
Beschrijving	Pleisterwerk wanden
Omgeving	Binnen
Primaire drager	Binnenwand
Bindmiddel van materiaal	Gips - kalk
Gebondenheid op basis van bindmiddel	Niet-hechtgebonden
Hoeveelheid (oppervlakte - dikte - aantal)	• 172,00 m ² - 1,00 cm - 1 stuk
Totaal volume	1,72 m ³
Identificatiemethode	Een monstername door de asbestdeskundige met laboanalyse door een asbestlabo.
Destructieve handeling voor identificatie	Nee
Opmerking	De hoeveelheid is een zo nauwkeurig mogelijke opmeting. Hieraan kunnen evenwel geen rechten worden ontleend. Waar mogelijk, wordt staalname uitgevoerd conform het inspectieprotocol: in een droge ruimte zoals een slaapkamer, in een natte ruimte zoals een keuken of badkamer, in een traphal en in een stookruimte.
