Asbestinventarisatetest

Scharestraat 18, 8800 Roeselare

Attestnummer : 20260109-000290.000

Niet-asbestveilig

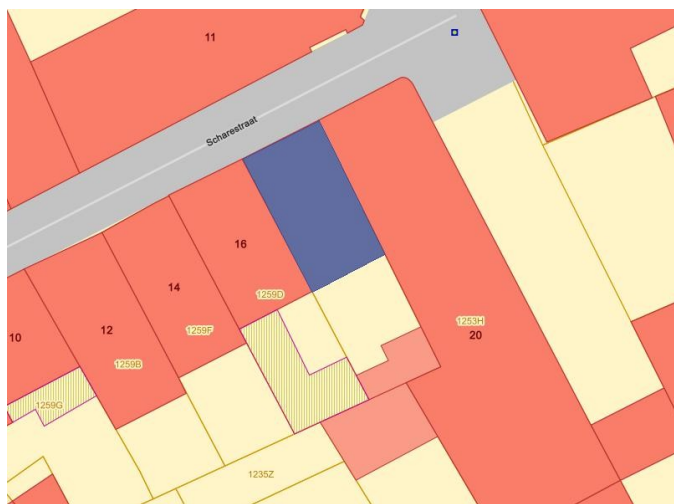
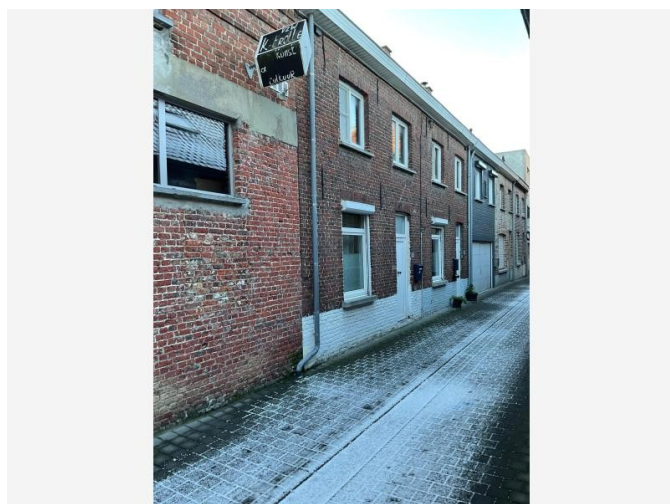
Zone 1: Hoofdgebouw

- 1 Asbestmateriaal**
- 1 Beperking**
- 0 Uitsluitingen
- 0 Roerende goederen
- 0 Puin, steenslag, (water)bodem
- 1 Advies**
- 1 Geen asbest**

Beschrijving	Type	Actie
3. Schouw	Beperking	-

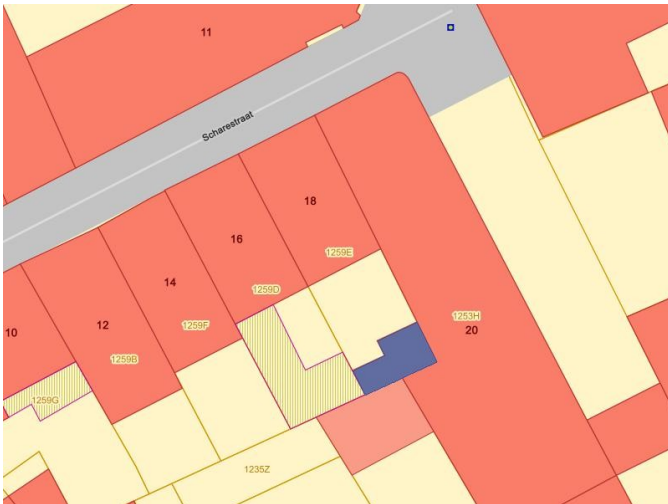
Zone 2: Bijgebouw

- 1 Asbestmateriaal**
- 0 Beperkingen
- 0 Uitsluitingen
- 0 Roerende goederen
- 0 Puin, steenslag, (water)bodem
- 0 Adviezen
- 0 Geen asbest

Beschrijving	Type	Actie
1. Dak bestaande uit golfplaten	Asbestmateriaal	Dringend verwijderen

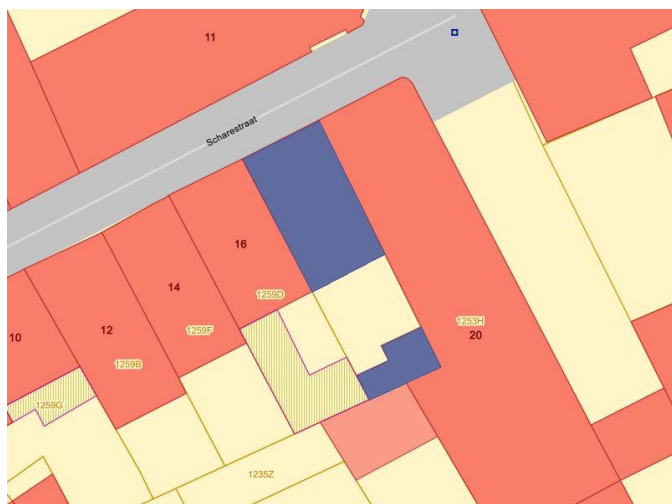
Zone 3: Overig gebied

- 0 Asbestmaterialen
- 0 Beperkingen
- 0 Roerende goederen
- 0 Puin, steenslag, (water)bodem
- 0 Adviezen
- 0 Geen asbest
- 1 Afdruipzone/afvloeizone**

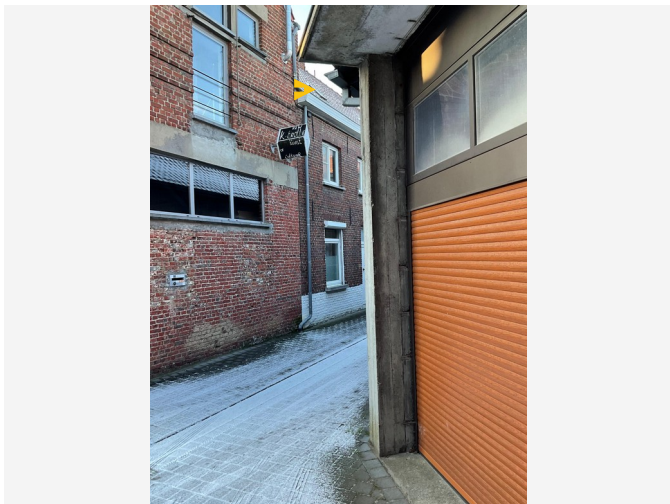
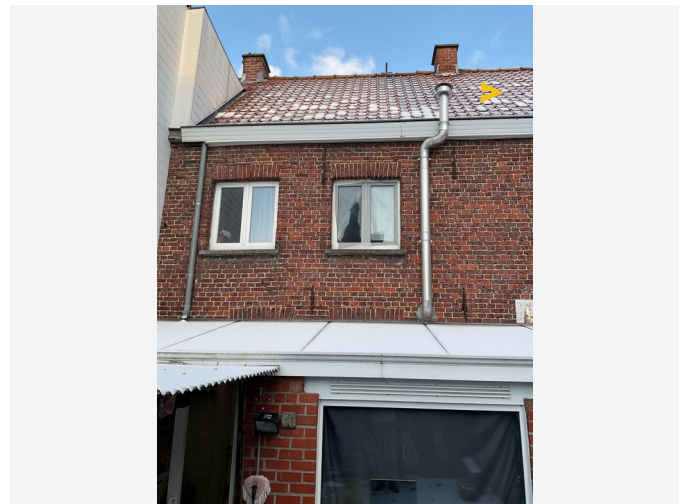
Beschrijving	Notitie	Terug te vinden op plannen
Fiche 7: Dakbedekking bestaande uit pannen (niet verdacht)	De dakbedekking is niet-asbestverdacht.	-
Fiche 8: Rookgaskanaal (niet verdacht)	Het rookgaskanaal is niet-asbestverdacht.	-
