# Asbestinventarisatattest

Gentstraat 54, 9800 Deinze

Attestnummer : 20260923-000080.000

**Asbestveilig** (maar niet asbestvrij)

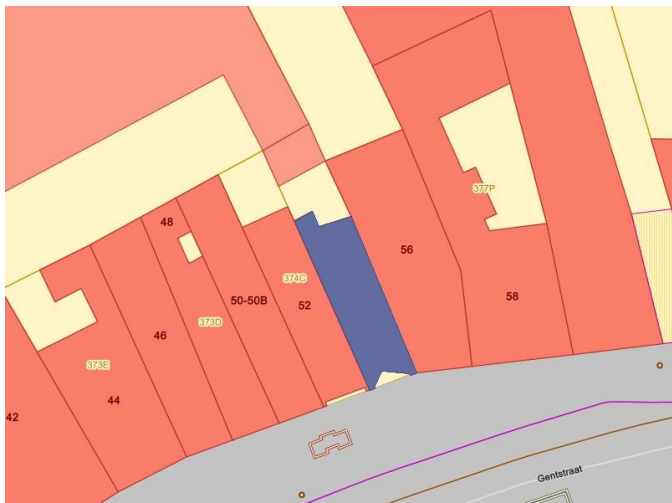
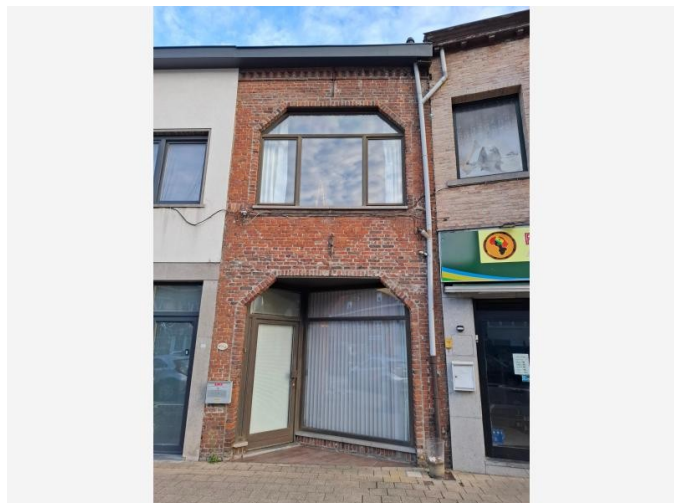
## Zone 1: Woning

- 1 **Asbestmateriaal**
- 0 Beperkingen
- 0 Uitsluitingen
- 0 Roerende goederen
- 0 Puin, steenslag, (water)bodem
- 0 Adviezen
- 1 **Geen asbest**

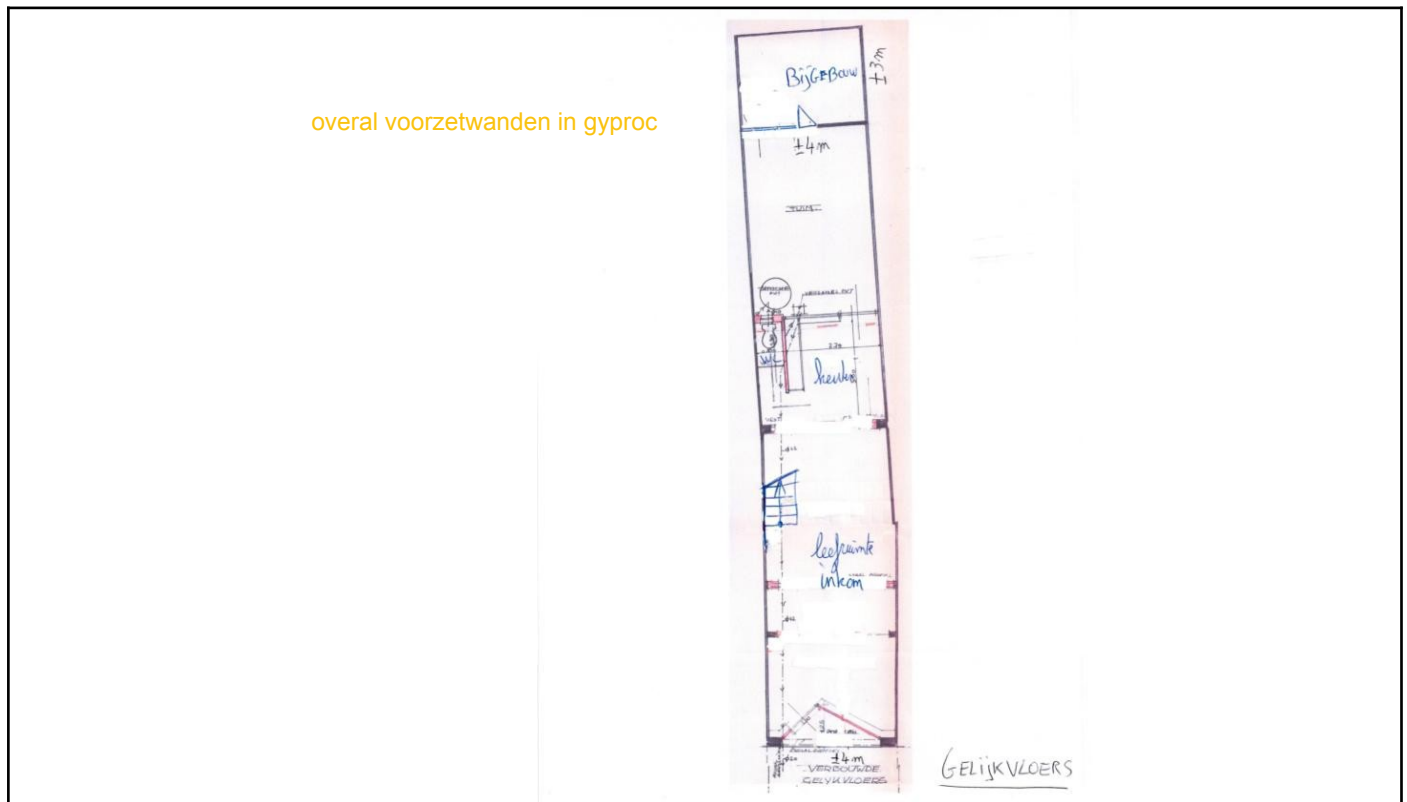
## Plan 1.1: Gelijkvloers 0

| Beschrijving | Type | Actie |
|---|---|---|
| 2. M1 - Pleisterwerk muur | Geen asbest | - |
