Asbestinventarisatetest

Lintsesteenweg 25, 2540 Hove

Attestnummer : 20251030-000706.000

Uitgegeven op : 30.10.2025

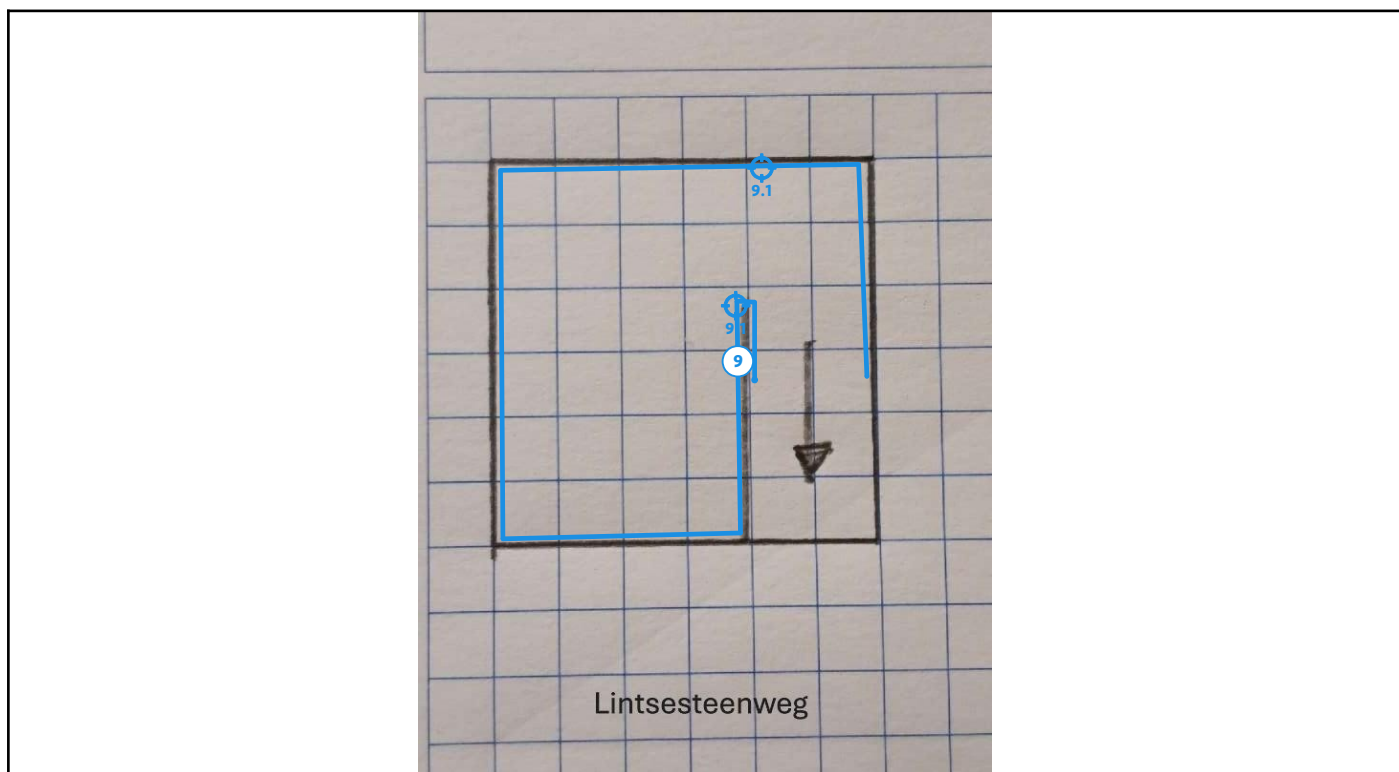
Plan 1.1: Kelder

Beschrijving	Type	Actie
9. Cementering kelder	Geen asbest	-
9.1 Code: Cement wand kelder	Mengmonster	-

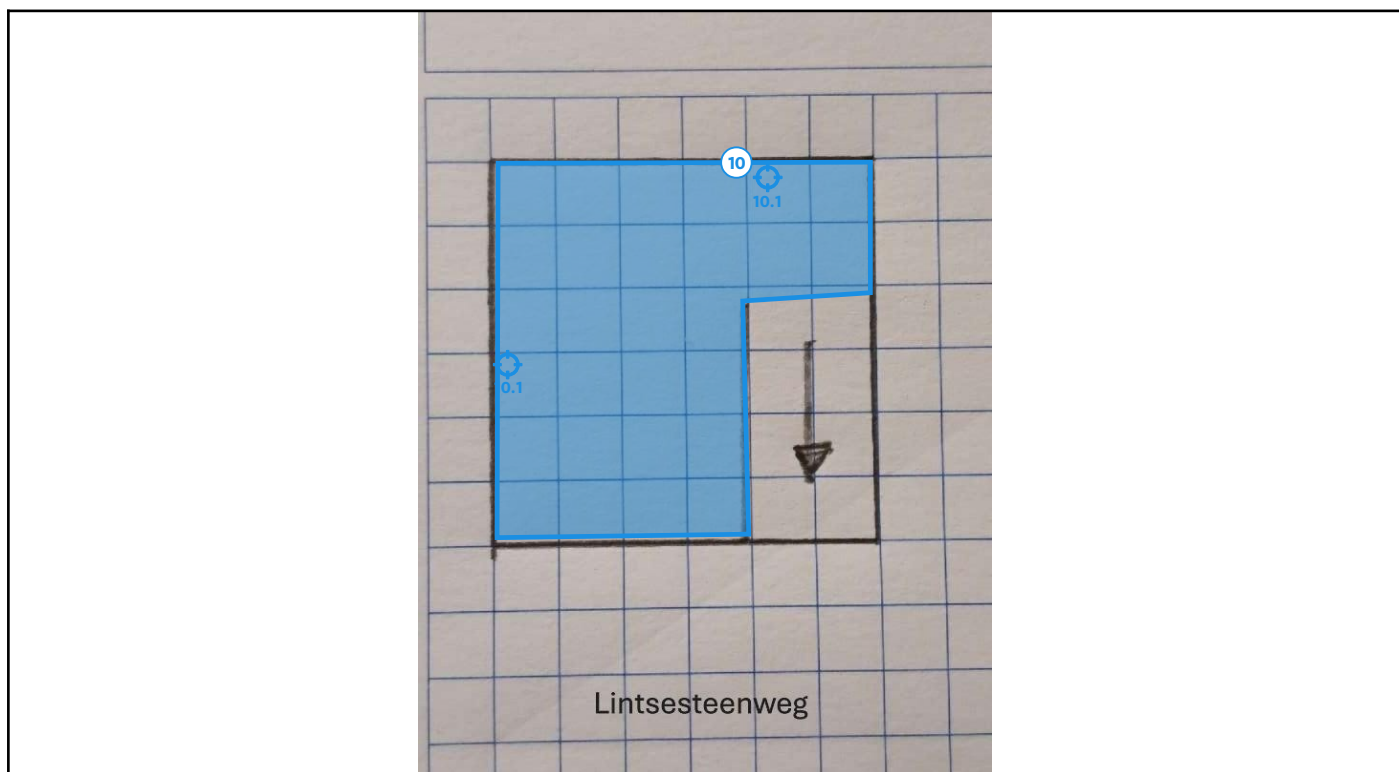
Plan 1.2: Kelder

Beschrijving	Type	Actie
10. Pleisterwerk plafonds	Geen asbest	-
10.1 Code: Pleister plafond	Mengmonster	-

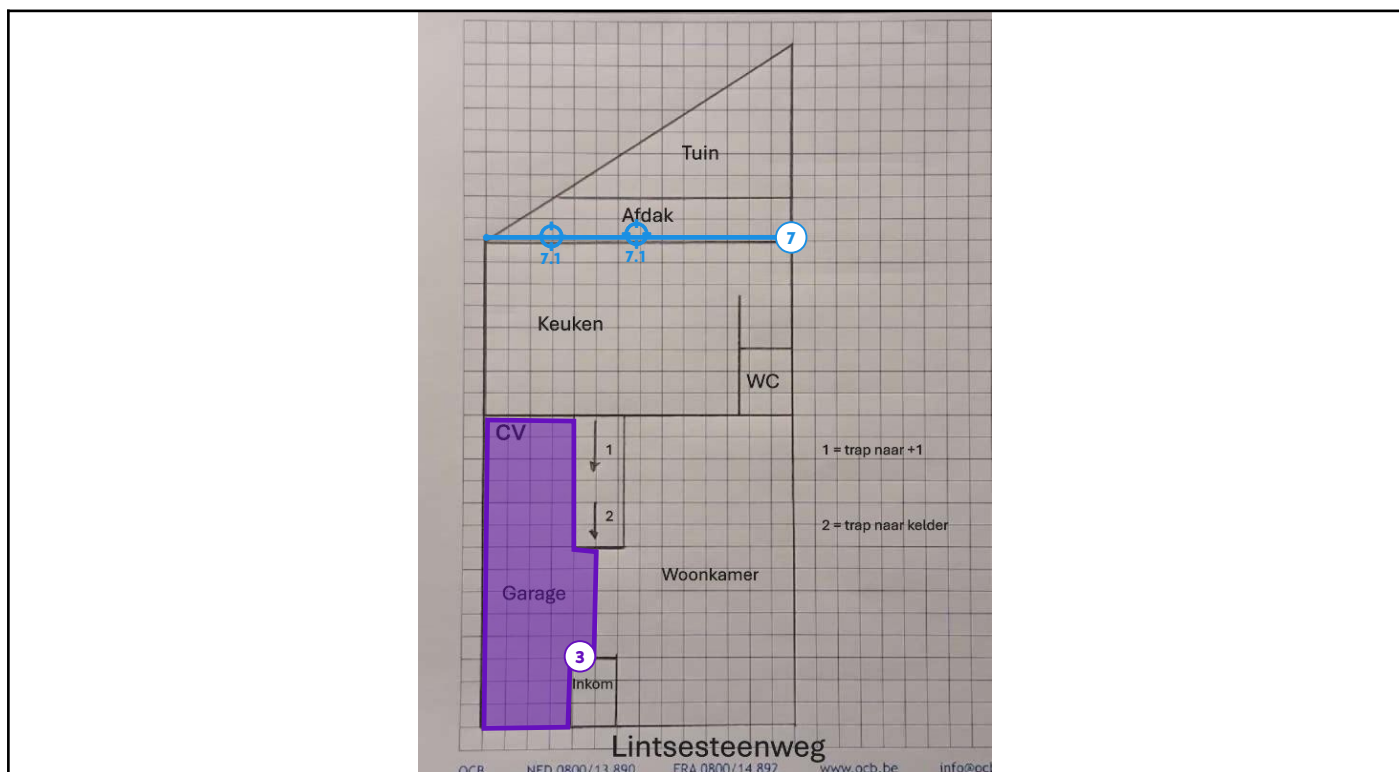
Plan 1.3: Gelijkvloers

Beschrijving	Type	Actie
3. vloerzeil in garage	Advies	-
7. Cementering gevel	Geen asbest	-
7.1 Code: Cement wand gevel	Mengmonster	-

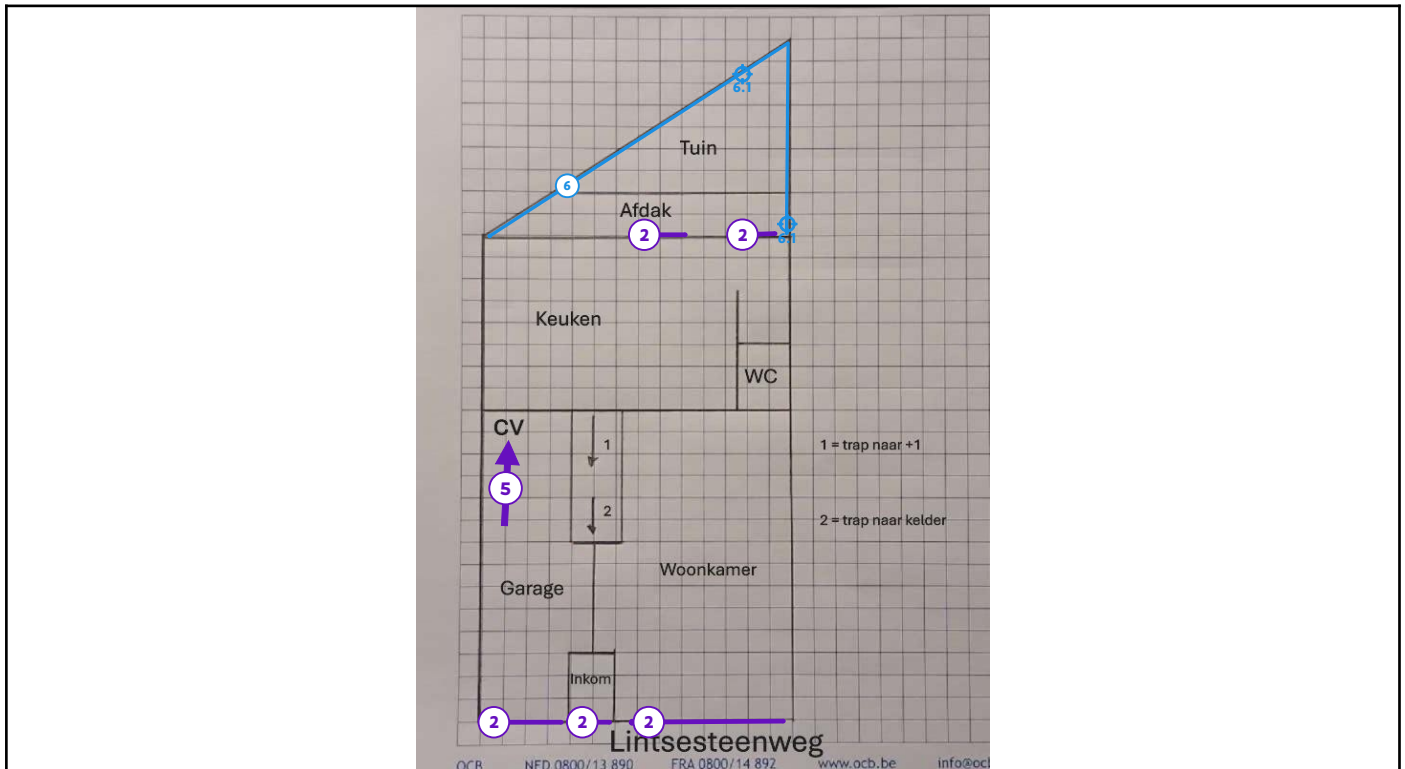
Plan 1.4: Gelijkvloers

Beschrijving	Type	Actie
2. Mastiek schrijnwerk niet verdacht	Advies	-
5. CV-ketel kan intern nog asbest bevatten	Advies	-
6. Crepi gevels	Geen asbest	-
6.1 Code: Crepi	Mengmonster	-

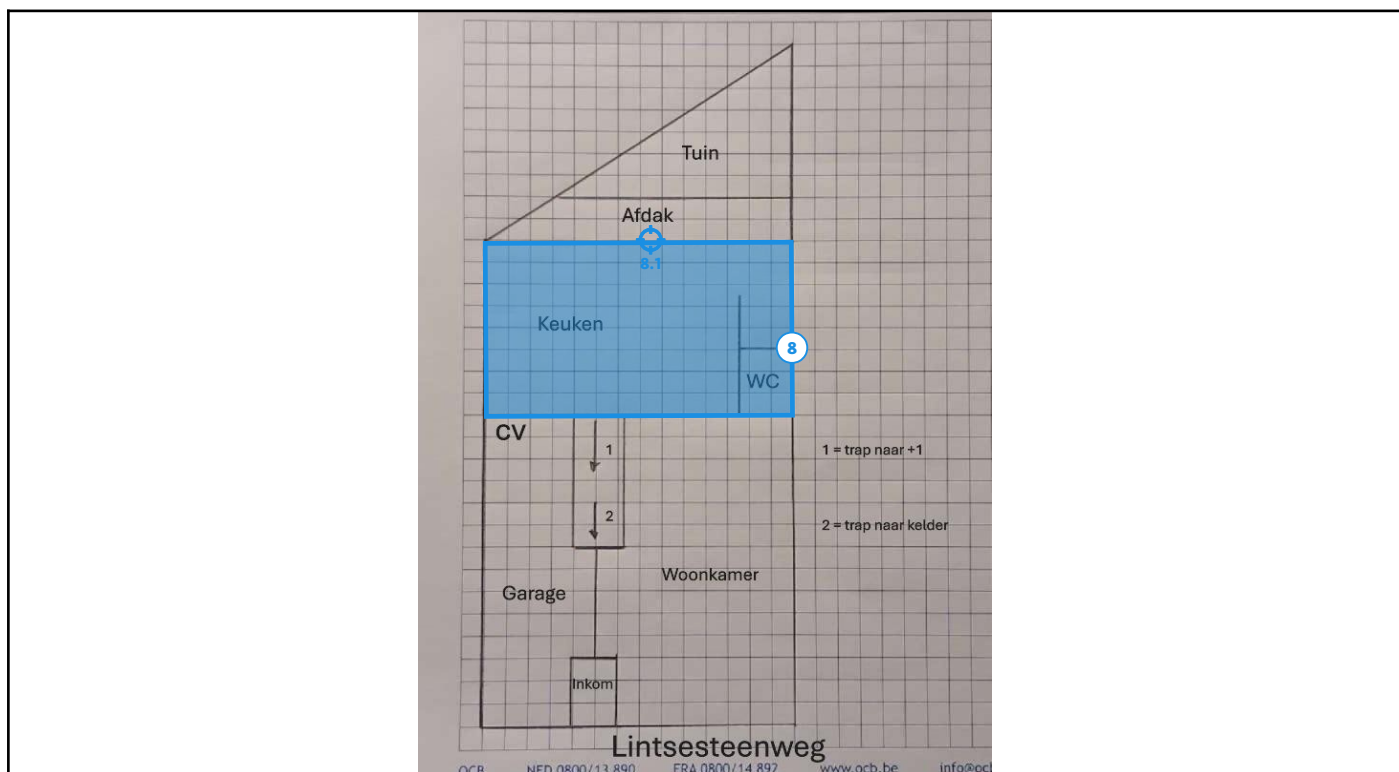
Plan 1.5: Gelijkvloers

Beschrijving	Type	Actie
8. Roofing plat dak	Geen asbest	-
8.1 Code: Roofing	Puntmonster	-

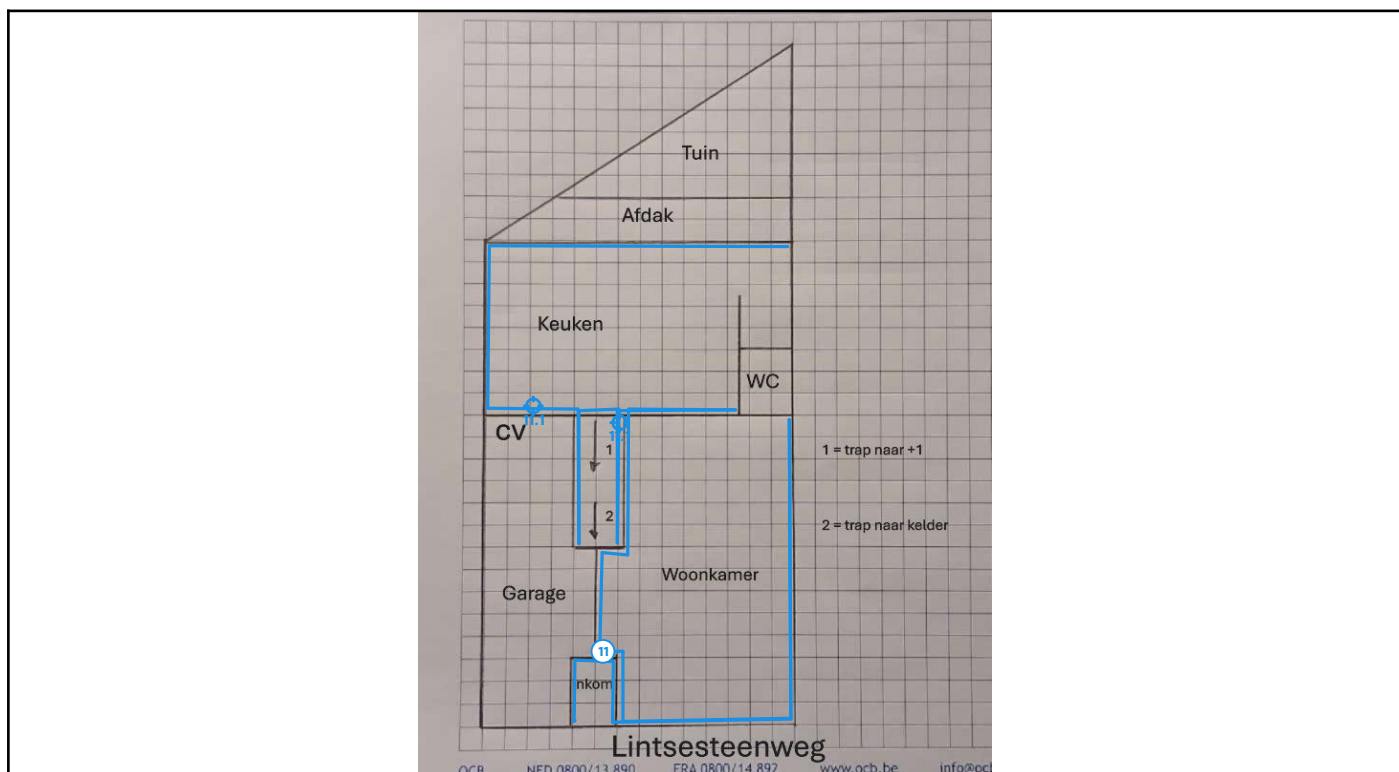
Plan 1.6: Gelijkvloers

Beschrijving	Type	Actie
11. Pleisterwerk muren	Geen asbest	-
11.1 Code: Pleister wand	Mengmonster	-

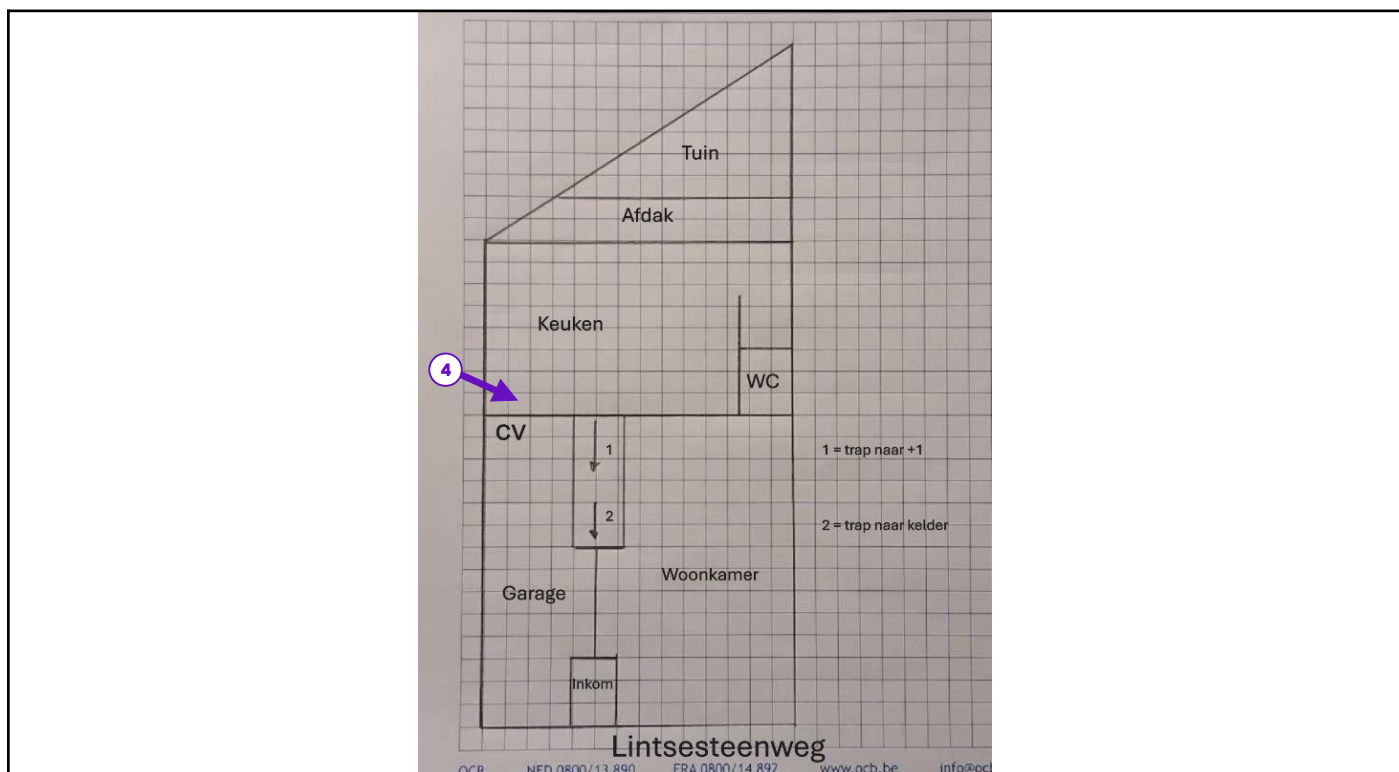
Plan 1.7: Gelijkvloers

Beschrijving	Type	Actie
4. schouw	Advies	-

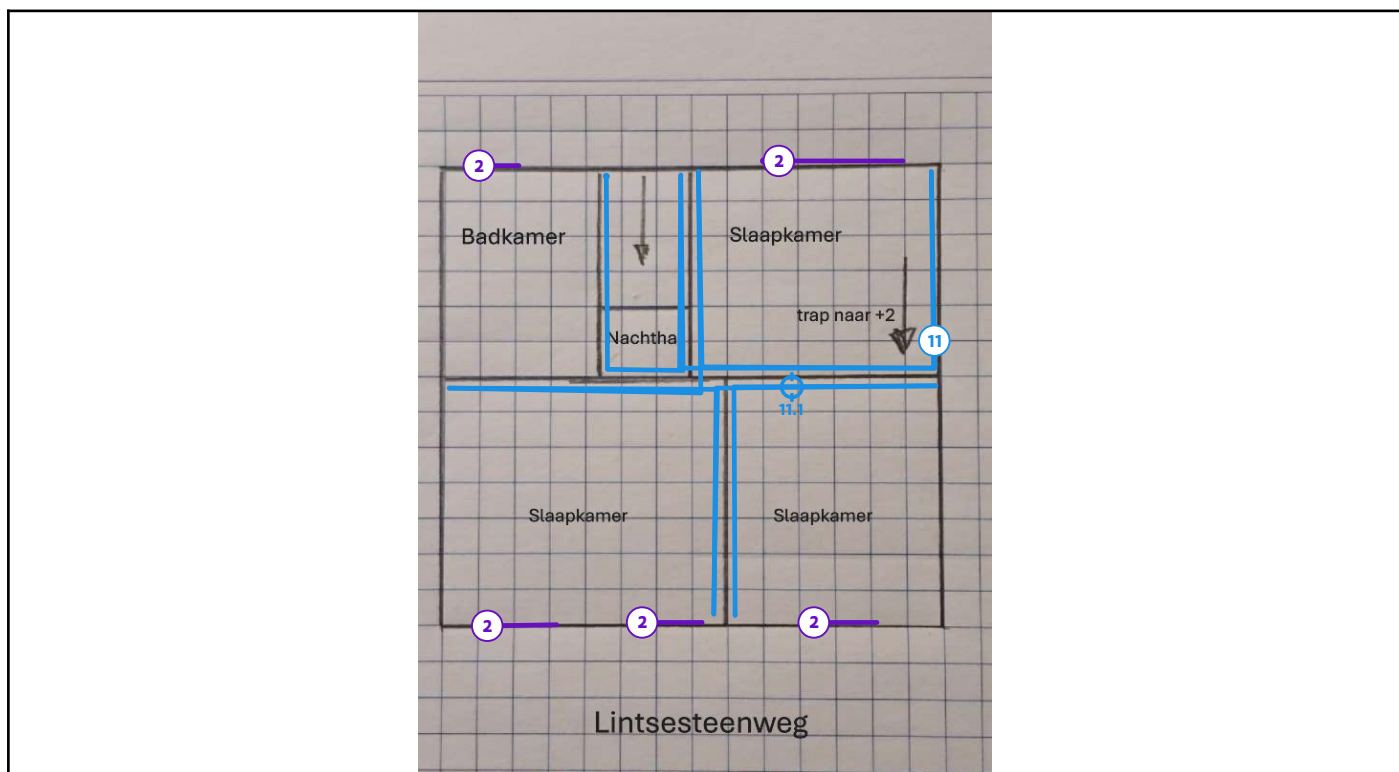
Plan 1.8: 1e verdieping

Beschrijving	Type	Actie
2. Mastiek schrijnwerk niet verdacht	Advies	-
11. Pleisterwerk muren	Geen asbest	-
11.1 Code: Pleister wand	Mengmonster	-

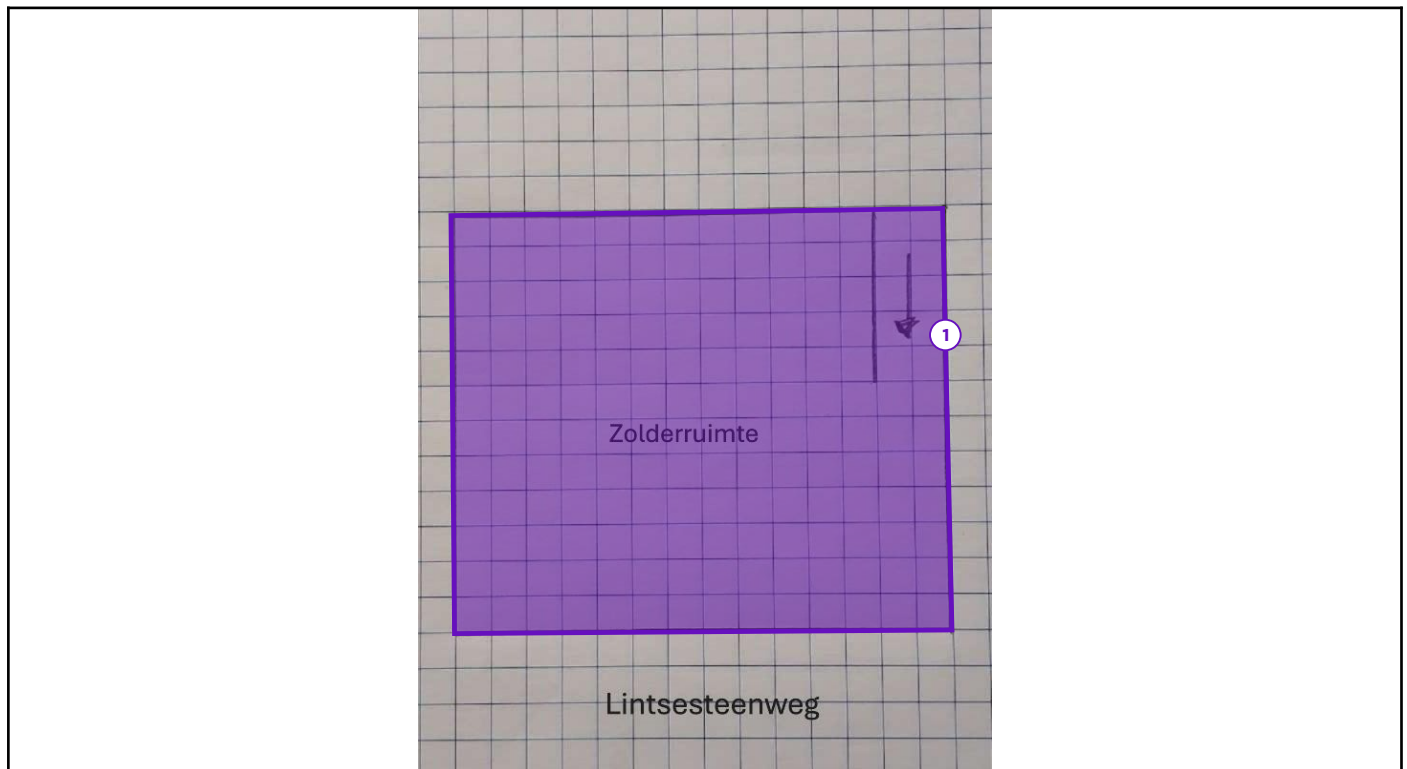
Plan 1.10: 2e verdieping

Beschrijving	Type	Actie
1. Het onderdak is niet waarneembaar	Advies	-
